MALGA CORO
Stato di consistenza
del complesso malghivo alla data del 3 novembre 2025

DOCUMENTAZIONE FOTOGRAFICA

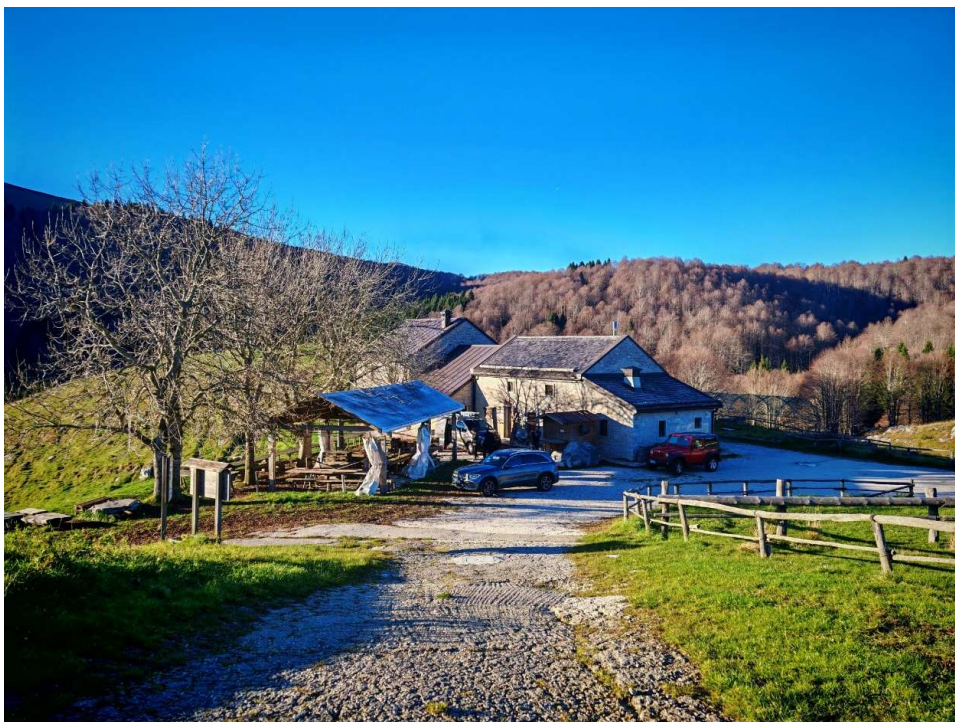
FOTO 00

Trattasi di un fabbricato con murature esterne in masselli di roccia, intercapedine e pareti interne in mattoni forati delle dimensioni di ml. 13,75 x 7,00 e un'altezza di 2,14/2,29 per il piano terra e ml. 1,63/2,96 per il piano primo (vedi foto 00).

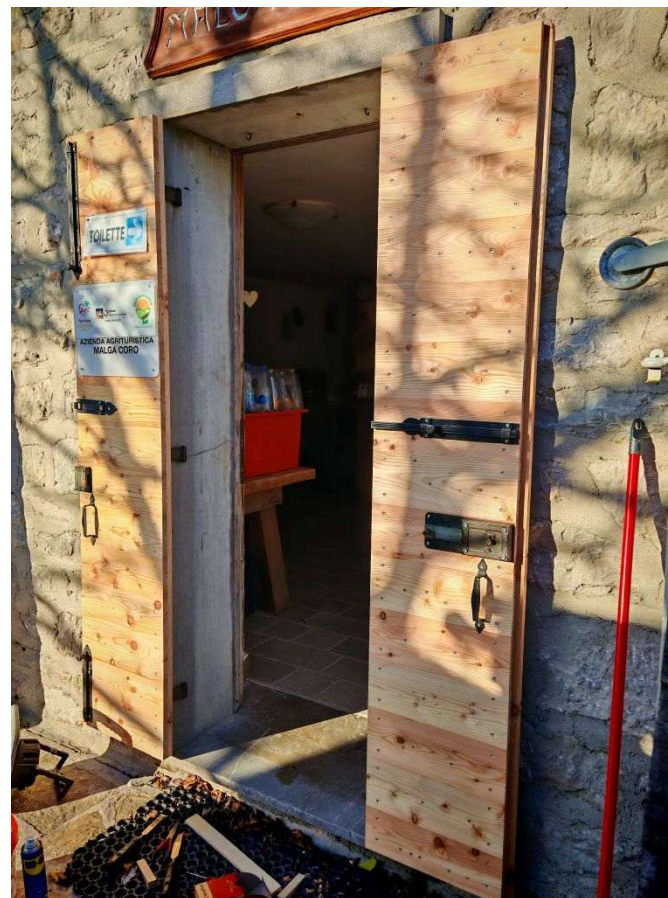
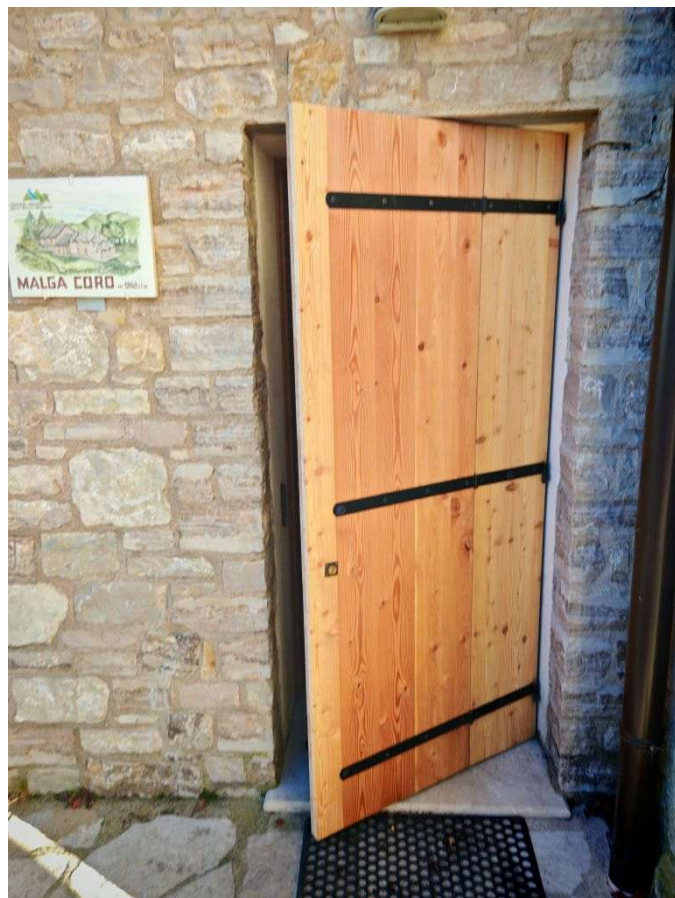
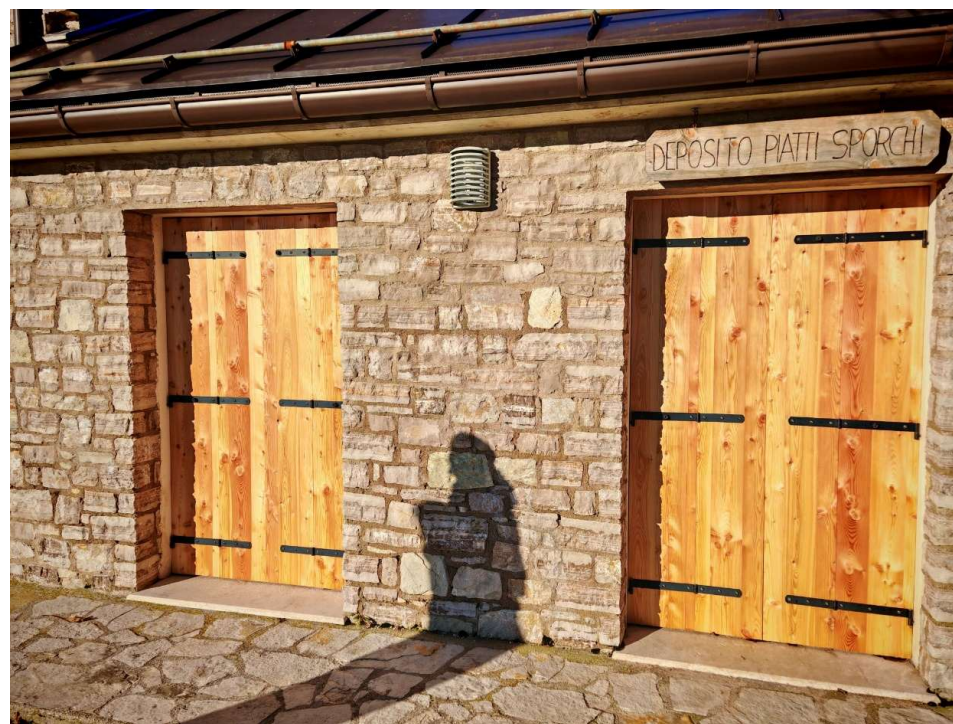
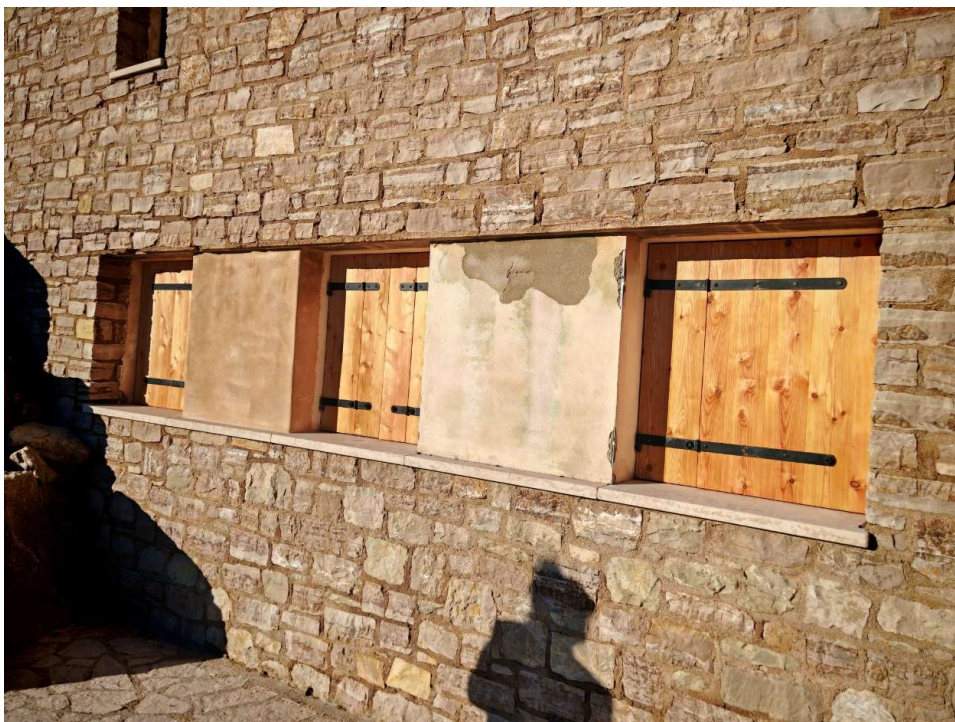
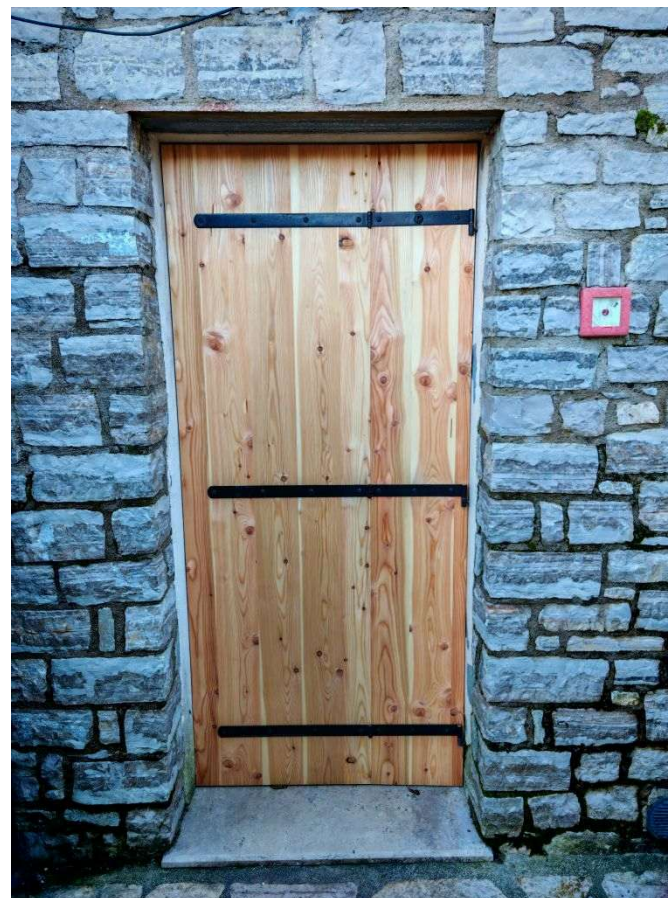
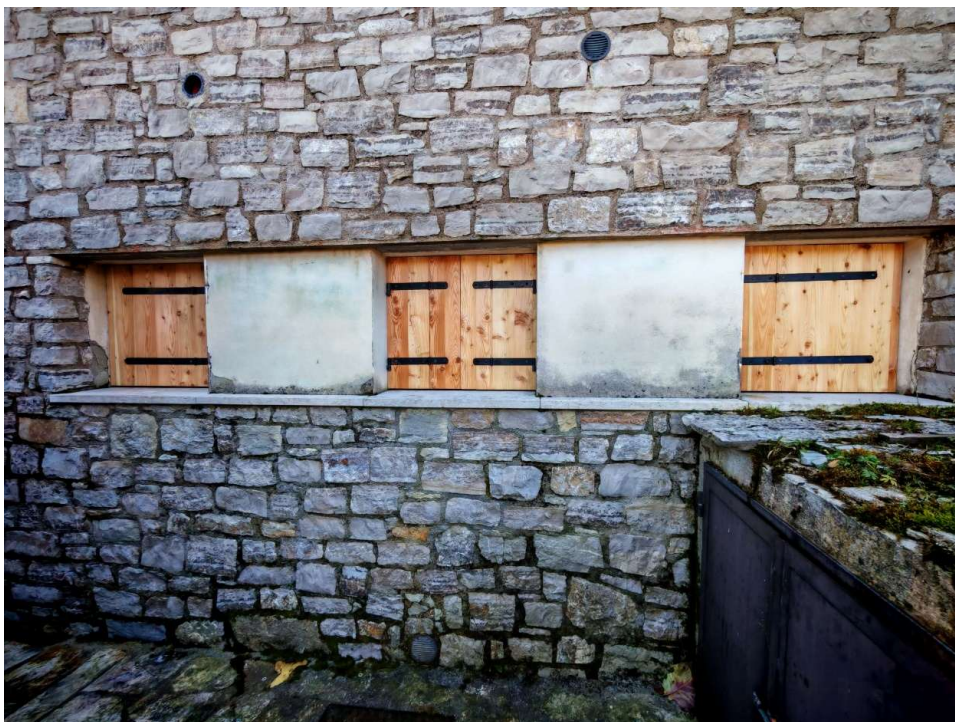
Sono in fase di sostituzione i serramenti esterni in legno – porte e finestre (foto 01, 02, 03, 04, 05 e 06).

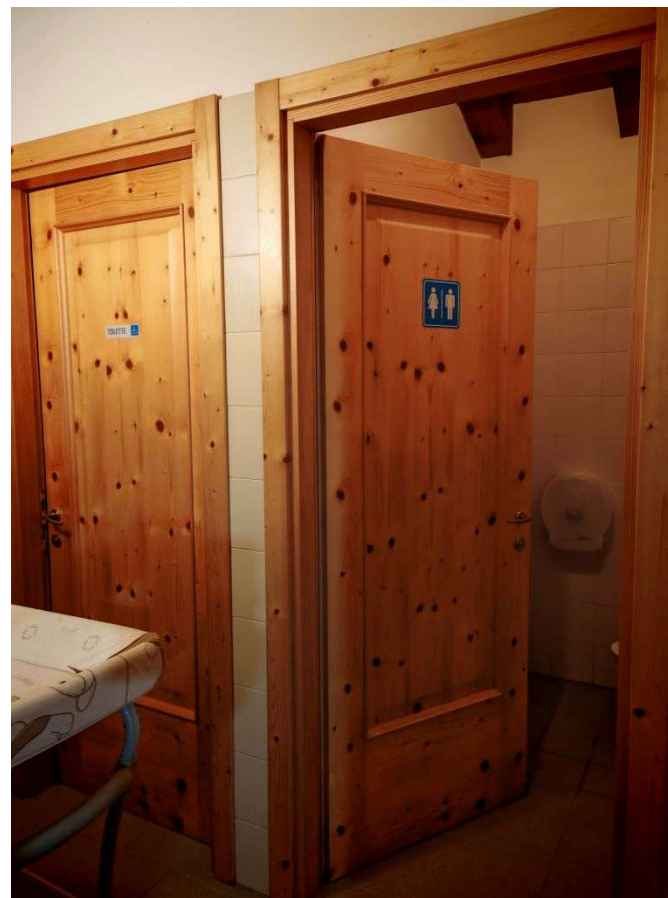
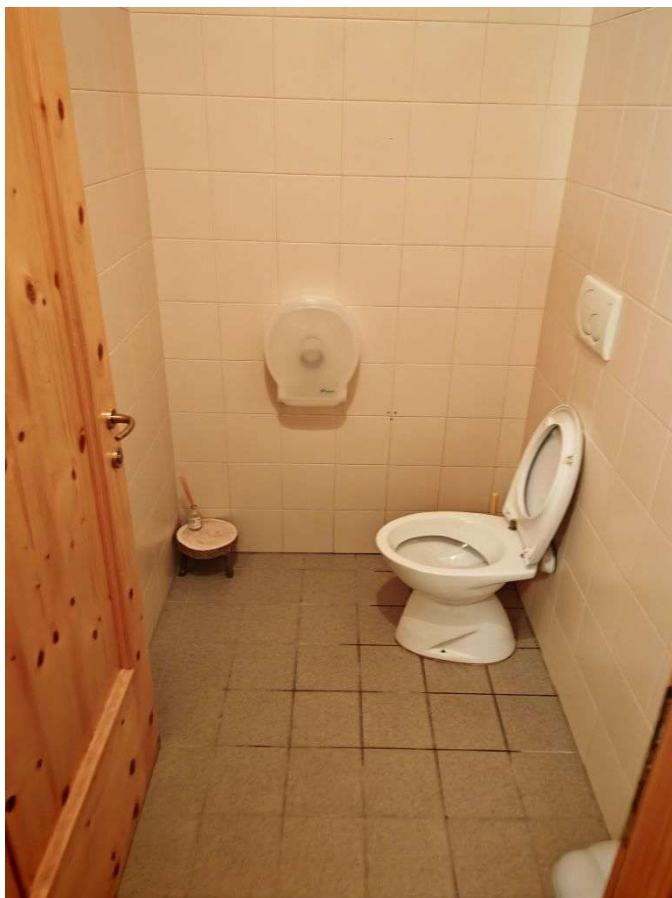
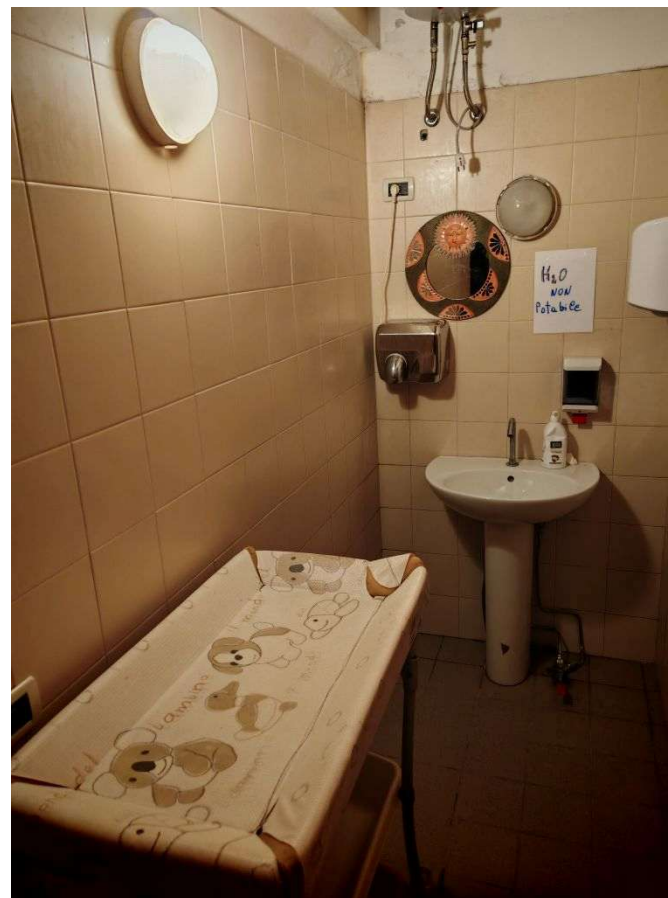
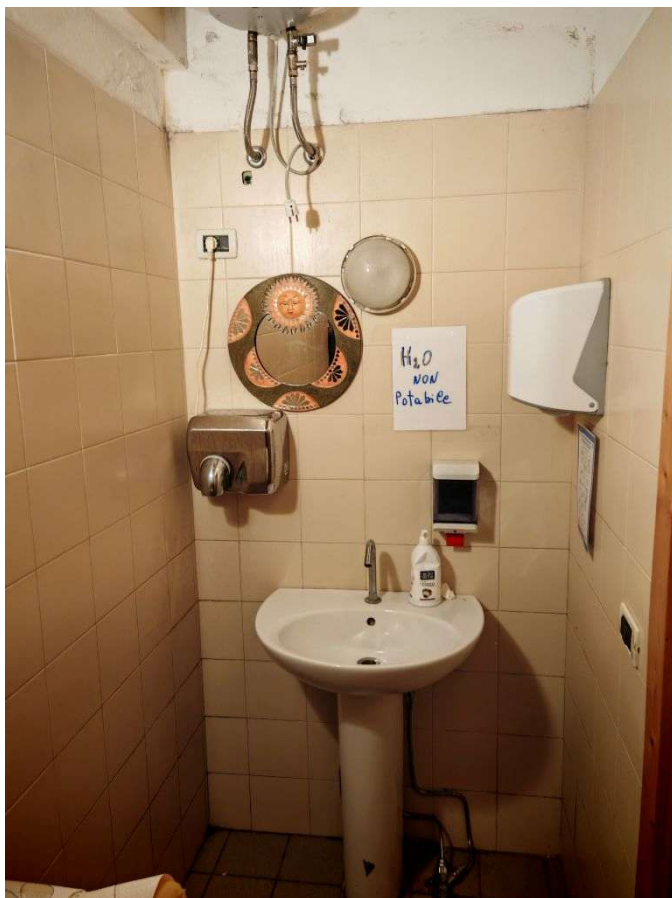
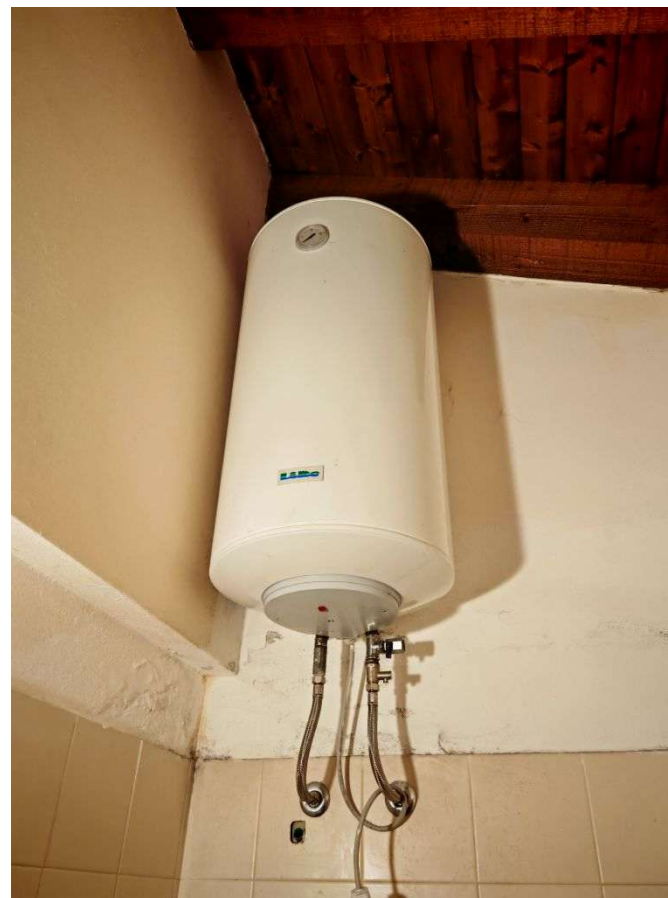
Nel locale w.c. e anti w.c. al piano terra sono installati i seguenti accessori: 1 lavandino, 1 scaldabagno, 1 water, 1 doccia (foto 07, 08, 09, 10, 11 e 12).

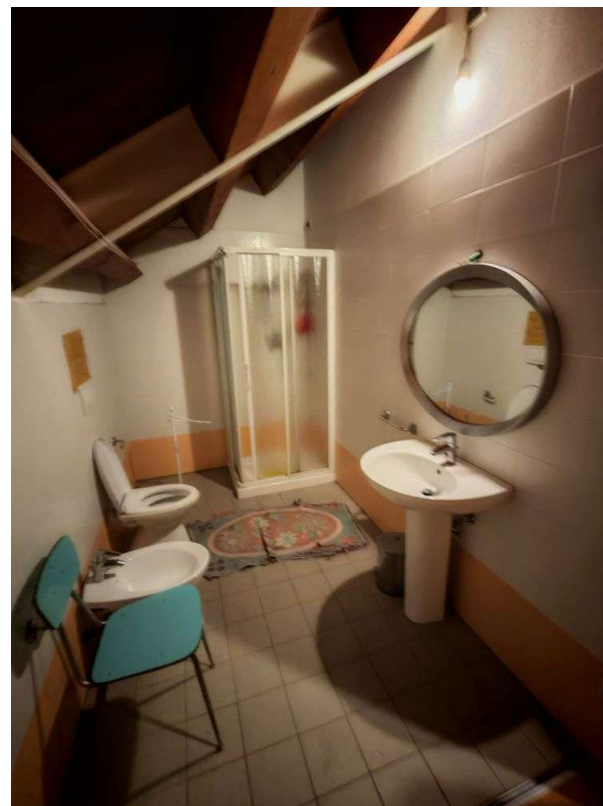
FOTO 13

Al piano primo del locale bagno trovano collocazione: una doccia, 1 bidet, 1 water, 1 lavandino (foto 13).

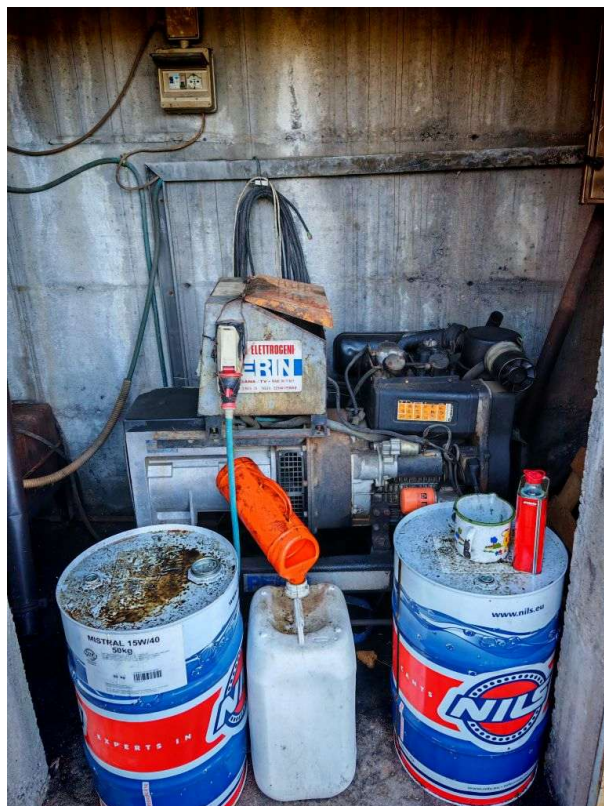
FOTO 16

In dotazione c'è pure un altro gruppo elettrogeno del KVA 10 della ditta Perin acquistato nel 1989 (foto 16) installato in un locale dedicato e attiguo alla stalla (foto 17).

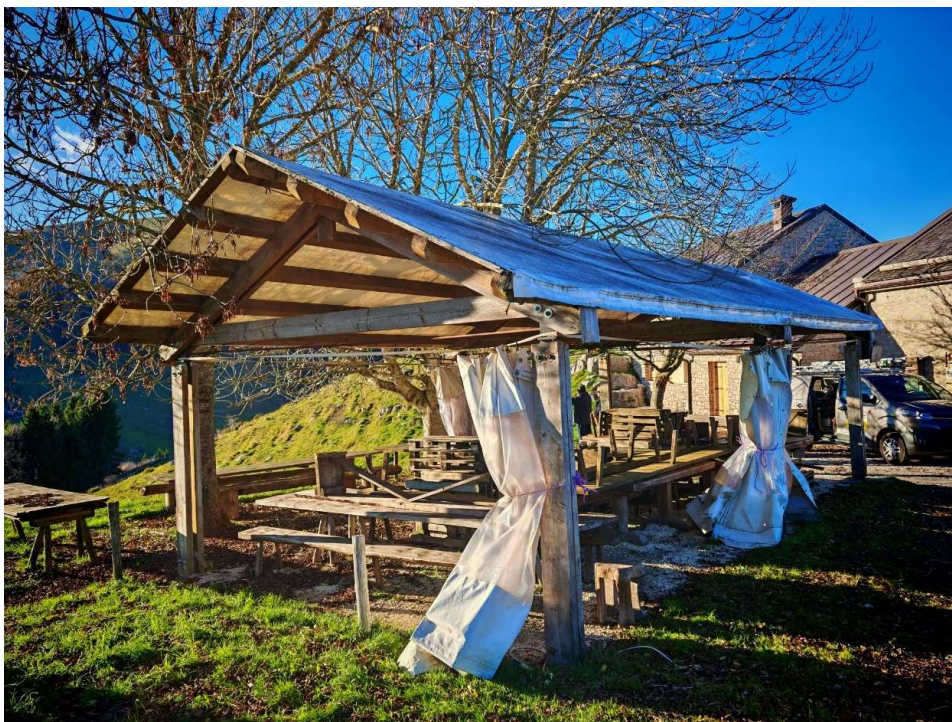
FOTO 18

All'esterno, di fronte alla casera trova collocazione una tettoia in legno delle dimensioni di ml. 10,00 x 5,00, con ancoraggio su plinti in c.l.s. interrati e copertura e tamponamento esterno in telo plastificato color bianco (foto 18).

Poiché l'installazione di detto manufatto è del tipo temporaneo per la sola stagione monticatoria è necessario lo smontaggio totale della struttura ogni fine stagione.

È in fase la verifica statica del manufatto per un suo possibile accatastamento e una autorizzazione permanente.

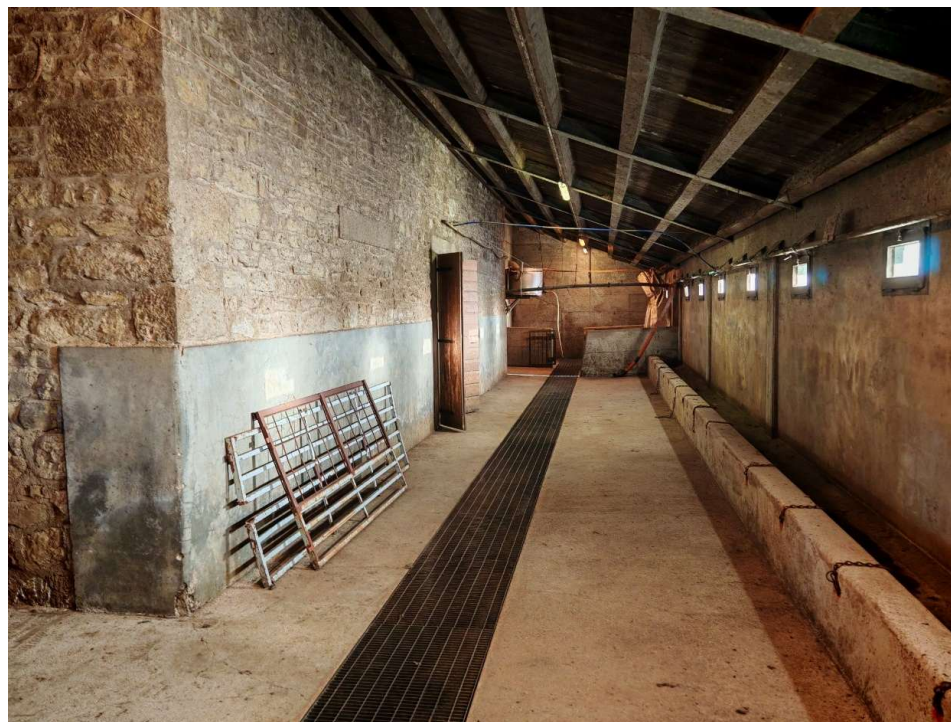
FOTO 19

Al piano terra trovano collocazione la stalla (foto 19), la porcilaia, il deposito mangimi, i locali per il deposito e la trasformazione del latte, una cisterna in c.l.s. per il deposito dell'acqua da 350 hl (foto 20, botola di accesso alla vasca in cemento armato per la raccolta dell'acqua piovana) e una cantina.

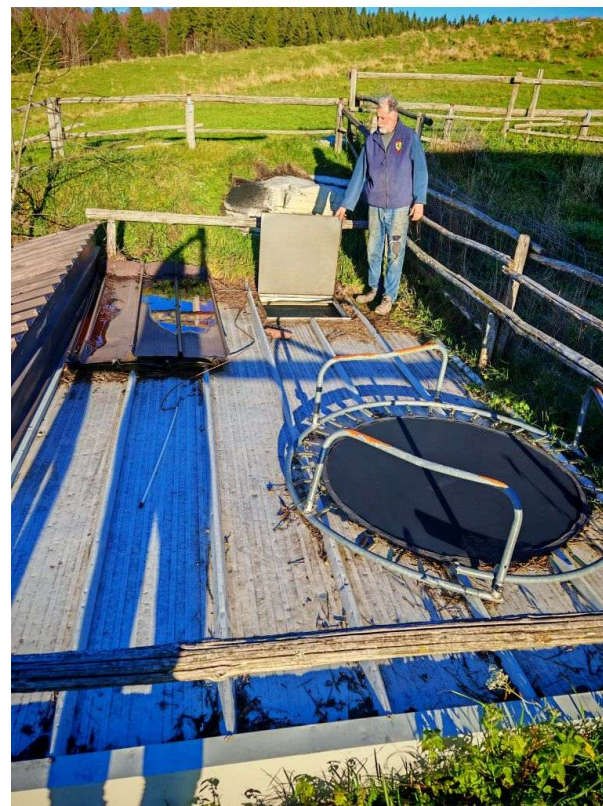
FOTO 21

Sul lato nord-est della stalla è stata realizzata una struttura in c.l.s. interrata e all'interno è stata posta una cisterna in acciaio inox da 180 hl. per il deposito dell'acqua (foto 21).

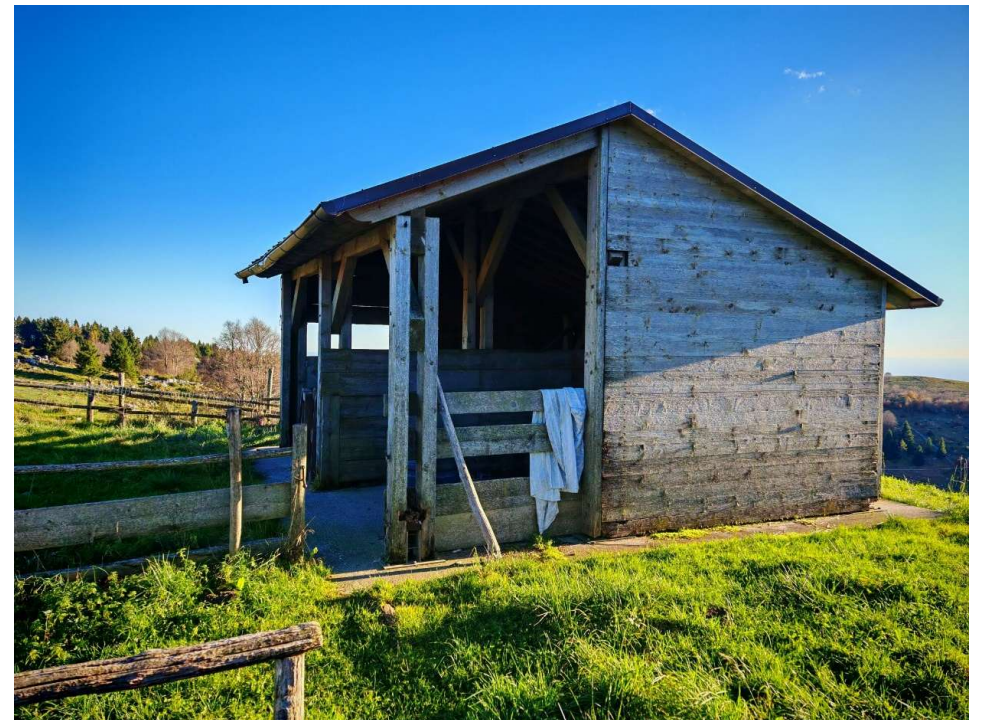
FOTO 29

Trattasi di una struttura in legno con basamento in calcestruzzo per il ricovero dei cavalli delle dimensioni di ml. 5.30 x 6.28 con copertura in lamiera e relativa concimaia (foto 29).

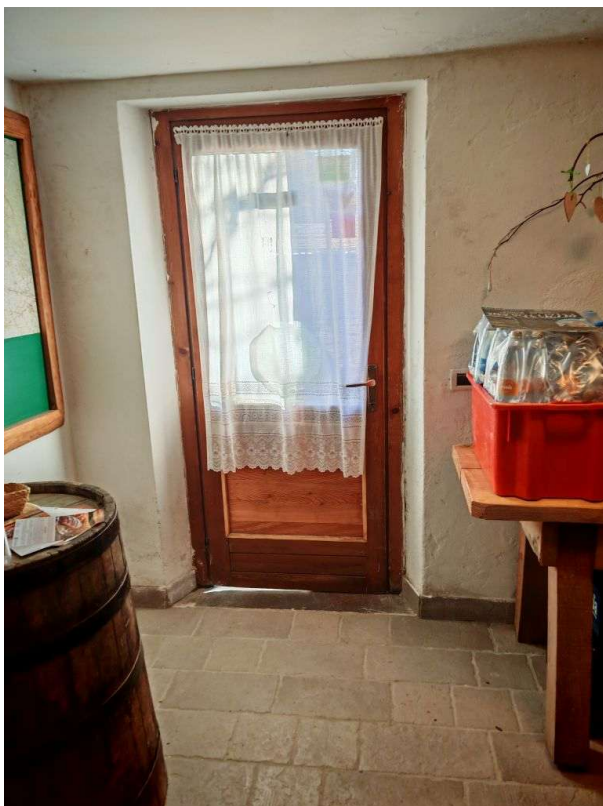
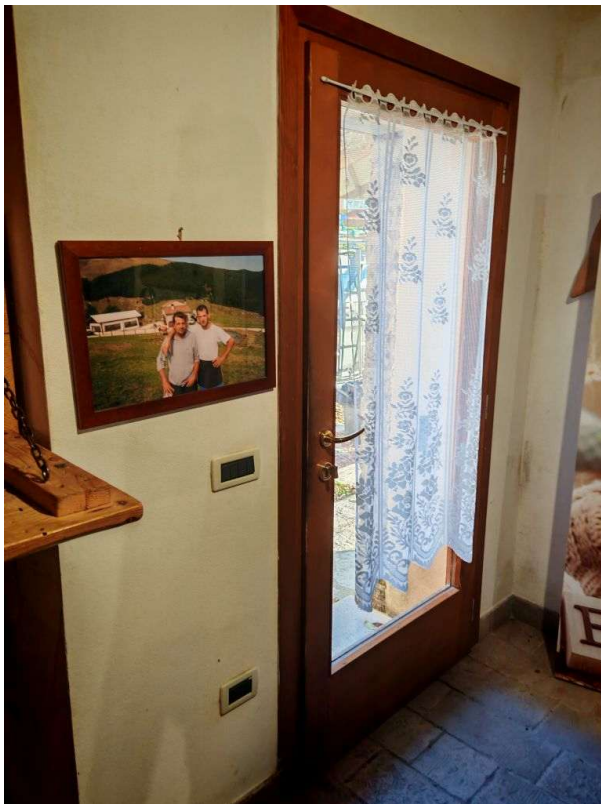
Le porte di ingresso e uscita clienti alla sala e zona caminetto della casera sono porte prive di maniglione antipanico: verranno dotate le porte di maniglione e cambiato il senso di apertura verso l'esterno (foto 41 e 42).
