Comune di Copparo

INCARICO PROFESSIONALE PER LE INDAGINI SPECIALISTICHE, LA VERIFICA DI SICUREZZA E IL PROGETTO PRELIMINARE DI INTERVENTO PER LA MESSA IN SICUREZZA DEL PONTE IN MURATURA E ACCIAIO SU CANAL BIANCO IN VIA PRIMO BOCCATI – LOCALITÀ' COCCANILE – COMUNE DI COPPARO (FE)

RELAZIONE SULLO STATO DI FATTO

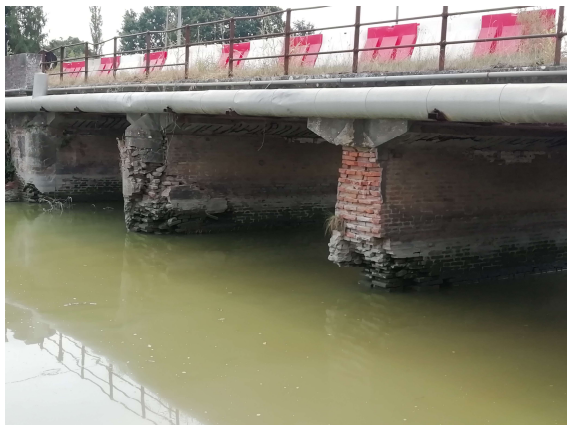
Vista lato Nord-Est

Sia a monte (Nord-Ovest) che a valle (Nord-Est) del ponte, rispetto al flusso idrico dell'acqua del Canal Bianco, sono presenti importanti fenomeni di distacco di mattoni alla base dei contrafforti nonché un progressivo deterioramento della muratura a sostegno dei rostri.

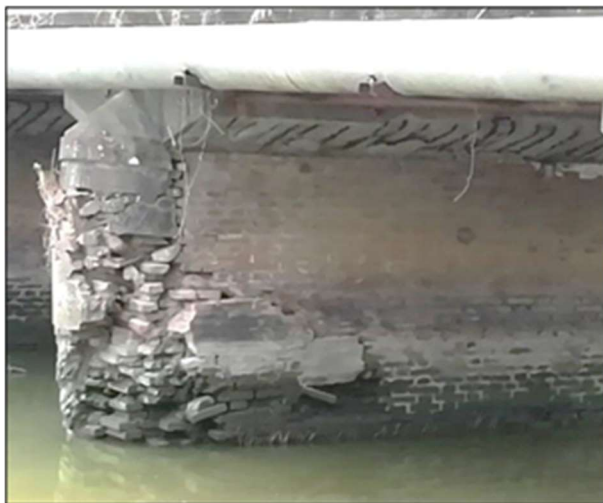
Le pile si presentano con un evidente degrado alla base, in prossimità della zona di variazione del pelo libero dell'acqua, dovuto principalmente all'azione di disfacimento della malta e dilavamento del mattone a seguito delle variazioni di piena e al flusso idrico diretto ed indiretto ("vortici di scia").

Tale fenomeno provoca un costante effetto concatenato di distacco dei mattoni con conseguente progressiva riduzione della superficie di appoggio e una limitata capacità di ripartire i carichi sovrastanti.

Si evidenzia infine la presenza di una lesione inclinata ad andamento diagonale sul lato a valle della pila a SUD dovuta presumibilmente a vibrazioni indotte dal traffico pesante avvenuto nel corso degli anni.

In prossimità della parte inferiore, sono anche evidenti zone interessate da strati di superfici ricoperte da patine biologiche ed humus; mano a mano che si sale si riscontrano fenomeni di esfoliazione per effetto ciclico di zone asciutte e bagnate a causa della variazione del pelo libero dell'acqua.

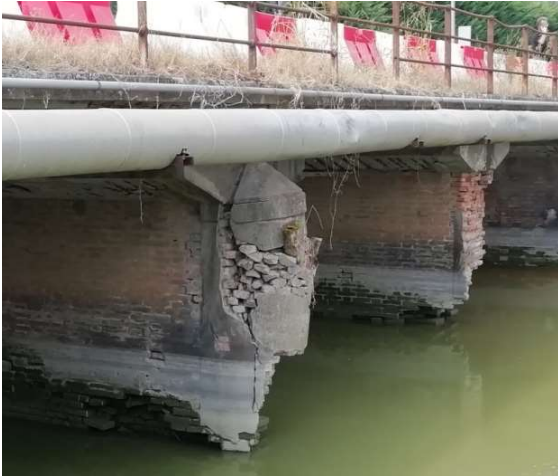
Vista lato Nord-Est

Nella parte sommitale, in prossimità dei pulvini di appoggio dell'impalcato, si presentano fenomeni di efflorescenze saline in prossimità dei letti di malta dovute alla presenza ciclica di acqua che, passando per capillarità nella muratura, evapora sotto l'azione di sole e vento, e deposita sulla superficie cristalli salini. Questo fenomeno non è particolarmente pericoloso per la stabilità della muratura ma crea un ambiente particolarmente aggressivo per i pulvini di appoggio dell'impalcato in cemento armato. I rostri a valle del ponte sono fortemente danneggiati o mancanti, con evidenti

distacchi netti ad andamento verticale dovuti alla mancanza di materiali lapidei alla base per effetto del dilavamento. I rostri a monte del ponte, invece, risultano parzialmente danneggiati o discretamente integri grazie alla presenza di malte esterne che ancora persistono a protezione della struttura ma che si stanno progressivamente danneggiando, esponendo in questo modo la muratura agli agenti atmosferici.

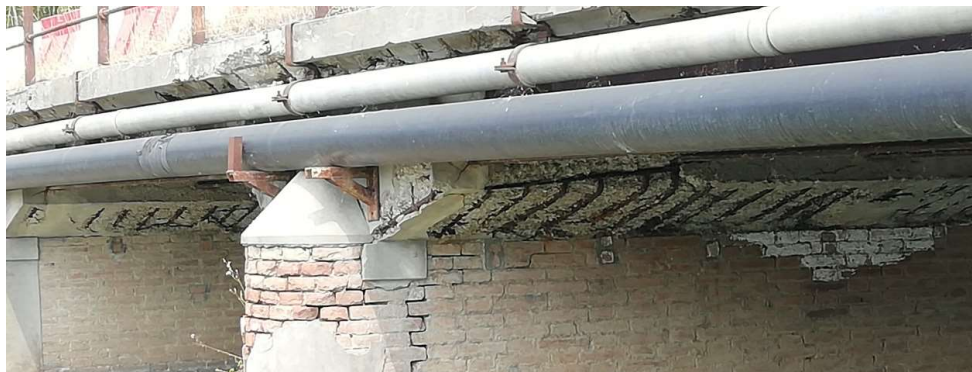
I pulvini di appoggio dell'impalcato metallico del ponte, realizzati in conglomerato cementizio armato con ferri di armatura presumibilmente lisci, presentano nella parte sottostante una progressiva esposizione dei ferri agli agenti atmosferici, con conseguente riduzione della resistenza della sezione strutturale degli appoggi del ponte.

Come si osserva dall'immagine, le selle di appoggio delle travi metalliche a supporto dell'impalcato stradale presentano ampie zone in cui il copriferro a protezione delle armature è completamente assente, oppure presenta un progressivo deterioramento e distacco. Questo comporta un'esposizione delle armature agli agenti atmosferici con conseguente ossidazione, formazione di ruggine e quindi riduzione della sezione delle barre (fino al completo sfaldamento) con notevole limitazione della capacità di resistenza alle sollecitazioni indotte dalle travi di impalcato in seguito al transito dei mezzi.

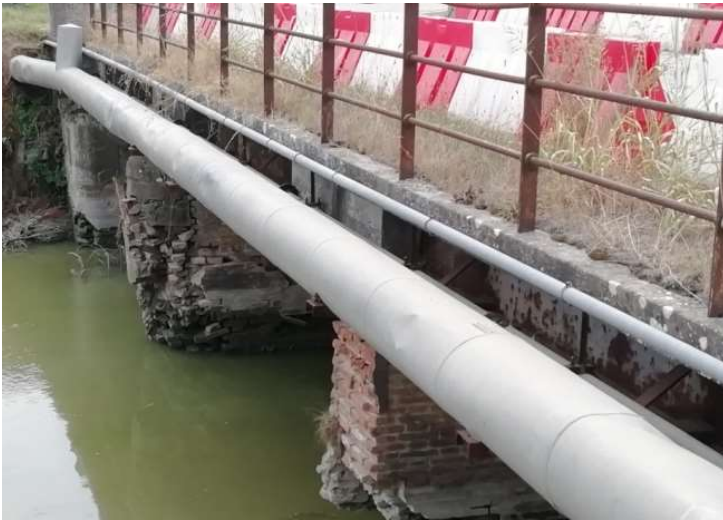
La parte sottostante dell'impalcato non è ben visibile, in ogni caso sono evidenti parti interessate da principi di corrosione a seguito dello stacco di materiale protettivo (presumibilmente verniciatura). Non sono però al momento visibili dall'esterno fenomeni di inflessione delle travi o di danni all'impalcato stradale che possano far emergere criticità per flessione e/o deformazione delle travi metalliche. La carreggiata presenta protezioni laterali danneggiate ed inadeguate sia a contenere gli urti di mezzi sia a protezione di passaggio pedonale.
