## Allegato 1 - EDIFICI OGGETTO DI TUTELA RICADENTI IN ZONA AGRICOLA

Deduzioni alle osservazioni e approvazione

# COMUNE DI ALTAVILLA PROVINCIA DI VICENZA

## BENI CULTURALI: INDIVIDUAZIONE E CLASSIFICAZIONE DEGLI INTERVENTI AMMESSI

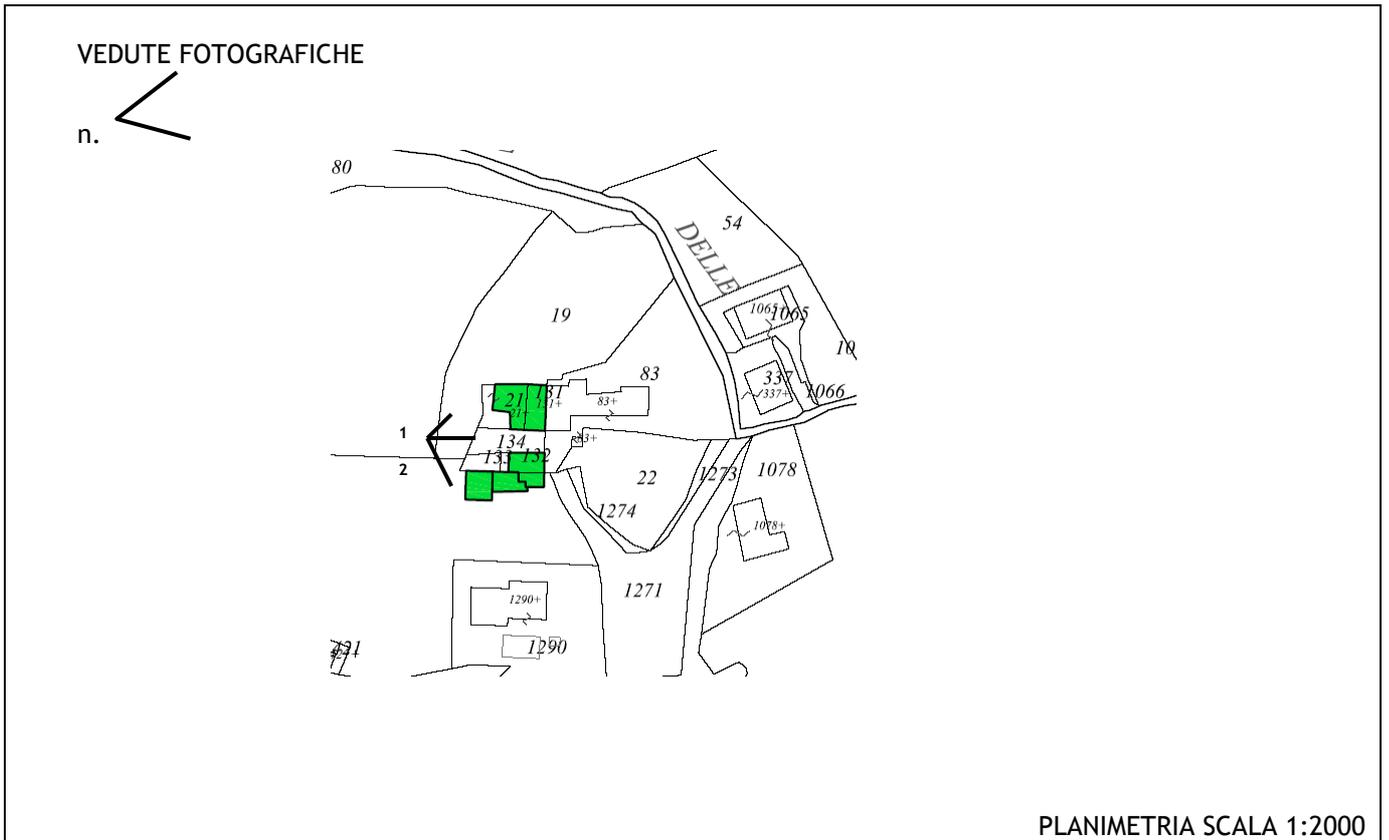
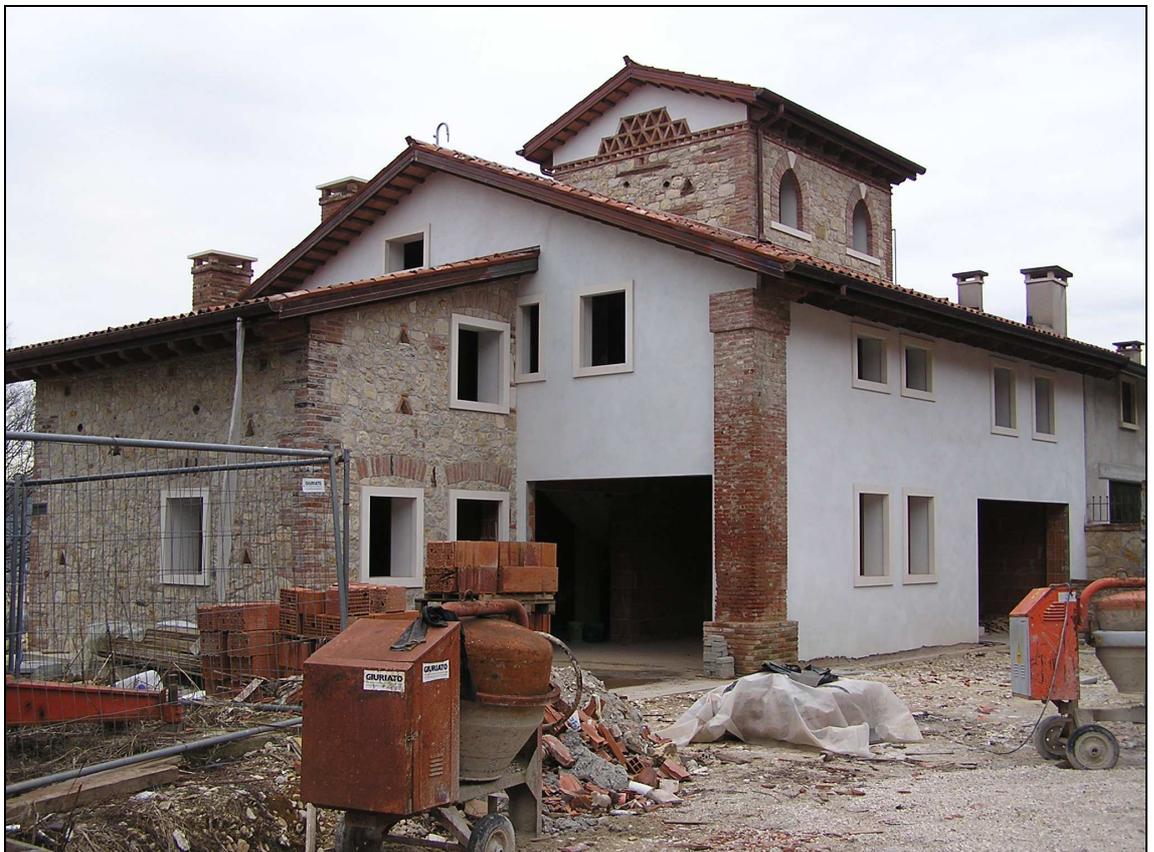
- NORD
- SUD ■
- EST
- OVEST ■
- 1

Nucleo edilizio rurale in parte ristrutturato; tra gli edifici classificati risalta il volume della colombara con le finestrelle ad arco acuto e davanzale in pietra grezza, il coperto a capanna in coppi e le cornici in lastre di pietra; si tratta di un fabbricato molto semplice e modesto e proprio per questo il restauro dovrà essere particolarmente attento.

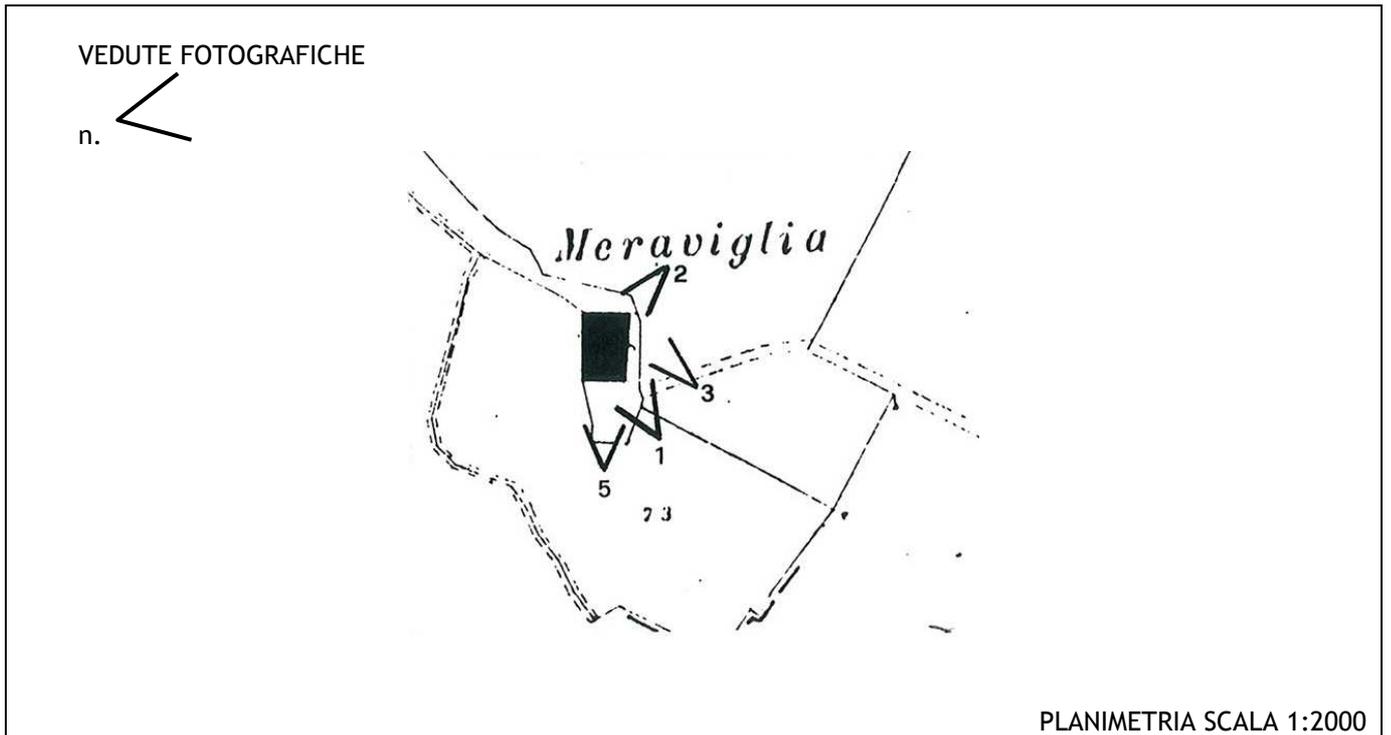
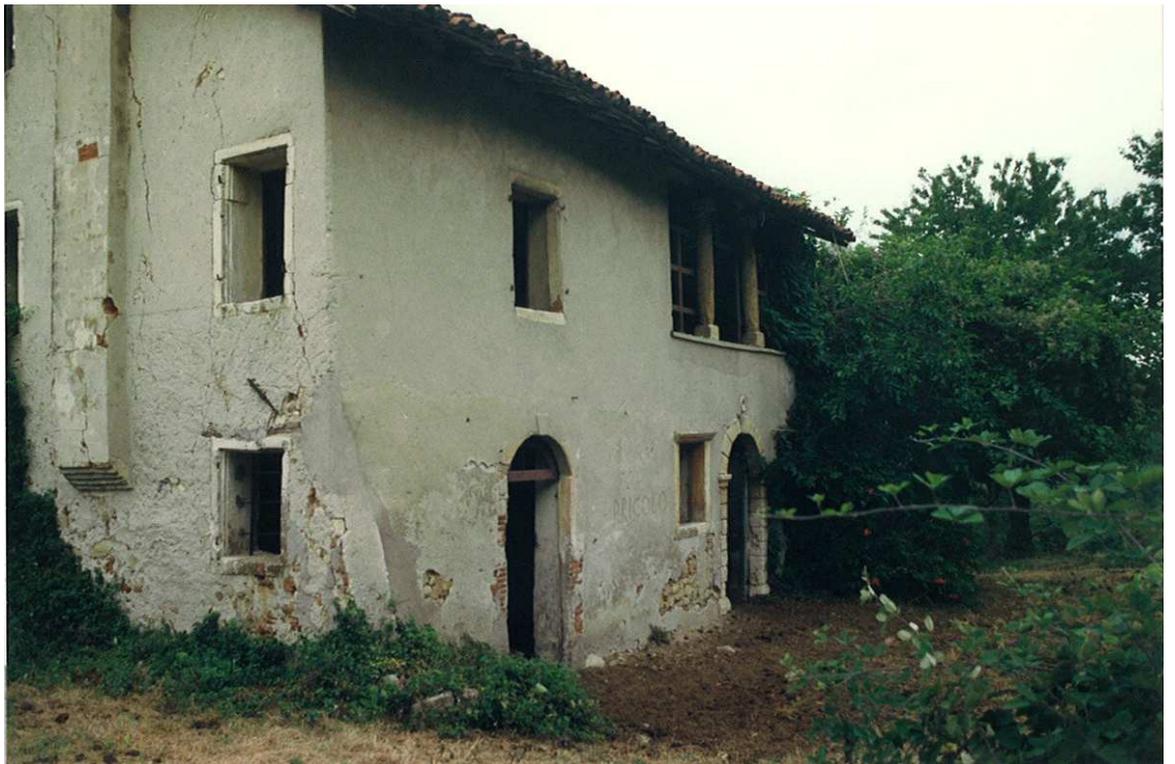
1

“Maraveja”: l'edificio è localizzato in un pianoro dal quale si può godere il panorama sulla sottostante pianura vicentina. Tuttavia l'ambiente è deturpato dall'inquinamento acustico causato dall'autostrada. Il fabbricato presenta caratteri unici nel contesto collinare locale in particolare il prospetto est col portoncino ad arco bugnato e la loggia dalle colonne in pietra scanellata a spirale.

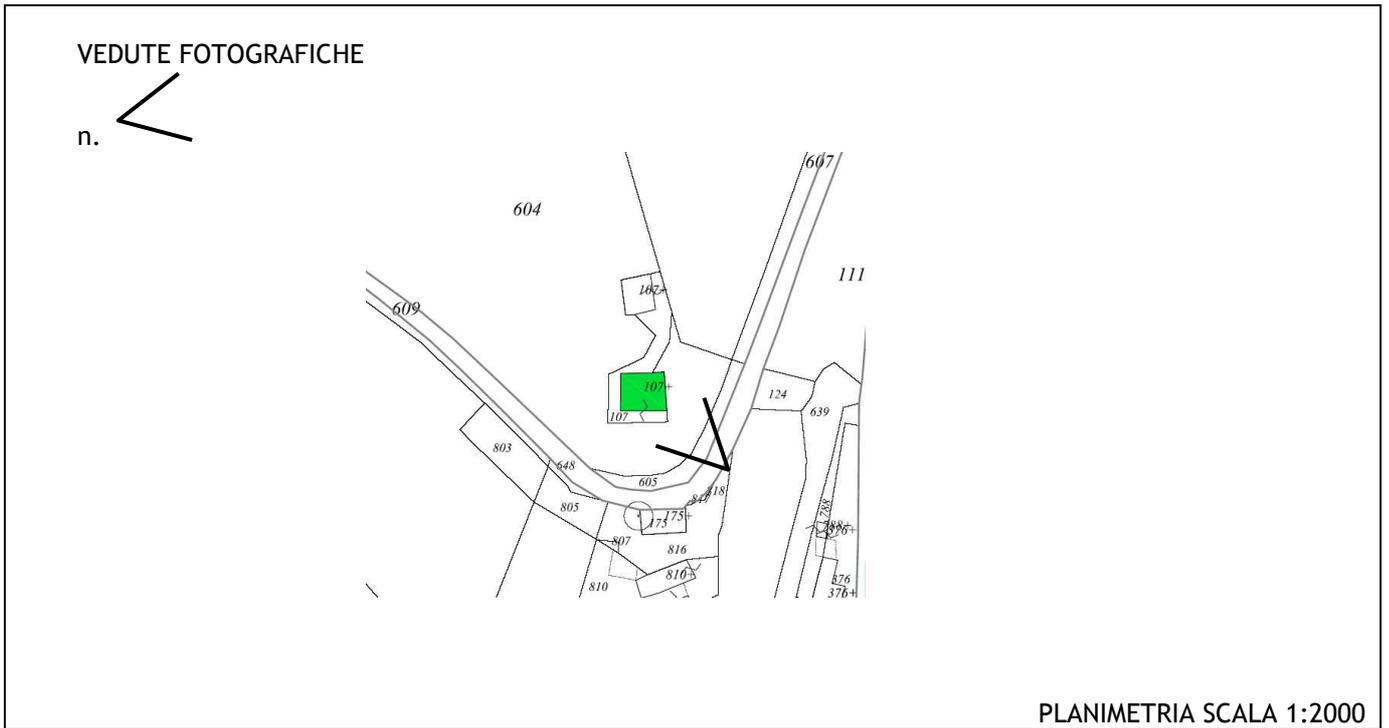
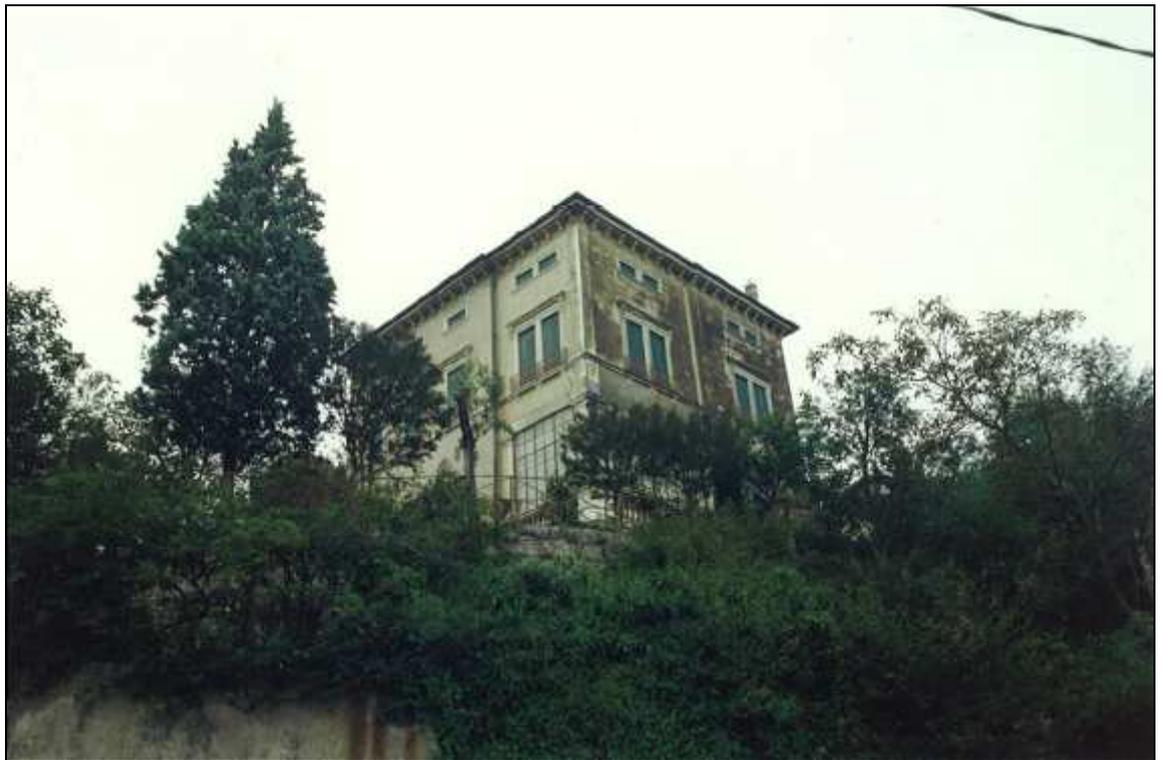
- NORD
- SUD ■
- EST ■
- OVEST

Fabbricato residenziale significativo nel contesto locale e dotato di unitarietà stilistica meritevole di conservazione.
