Comune: ROSSANO VENETO

Progetto: **Piano Eliminazione Barriere Architettoniche (PEBA)**

Documento: **01 – RELAZIONE TECNICA DESCRITTIVA**

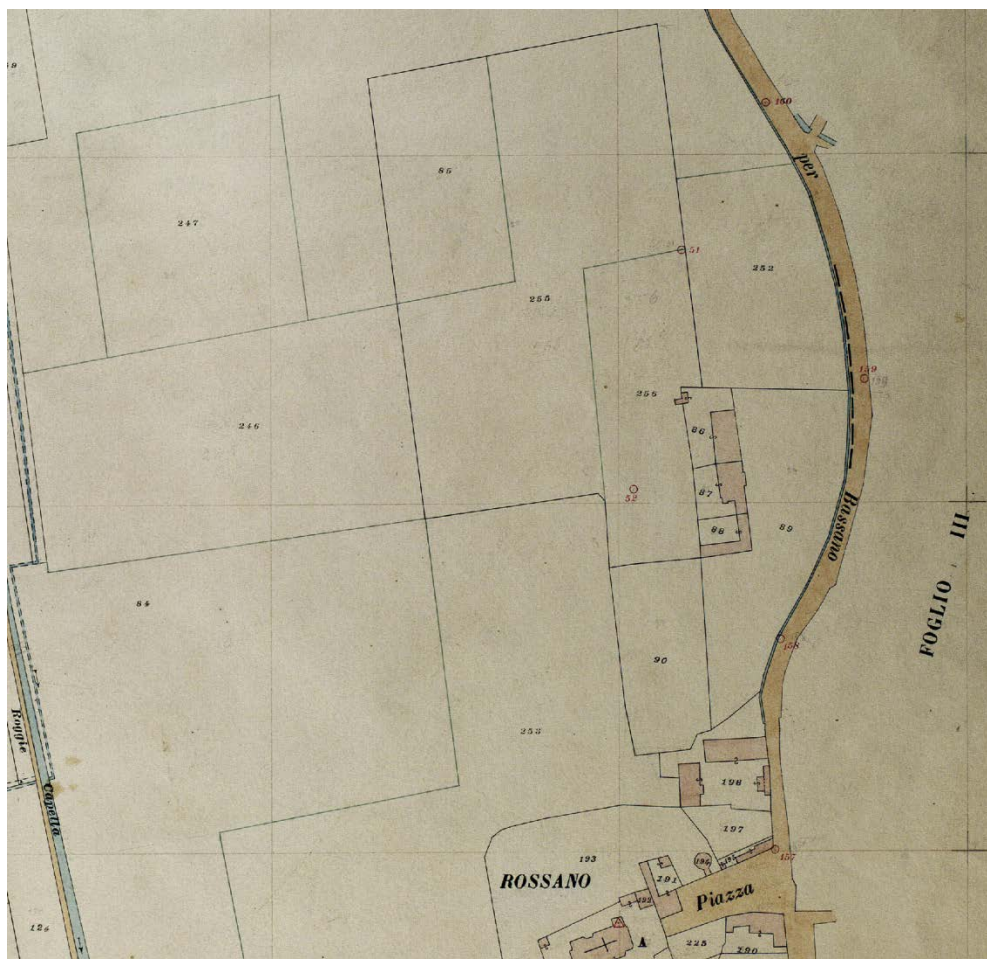
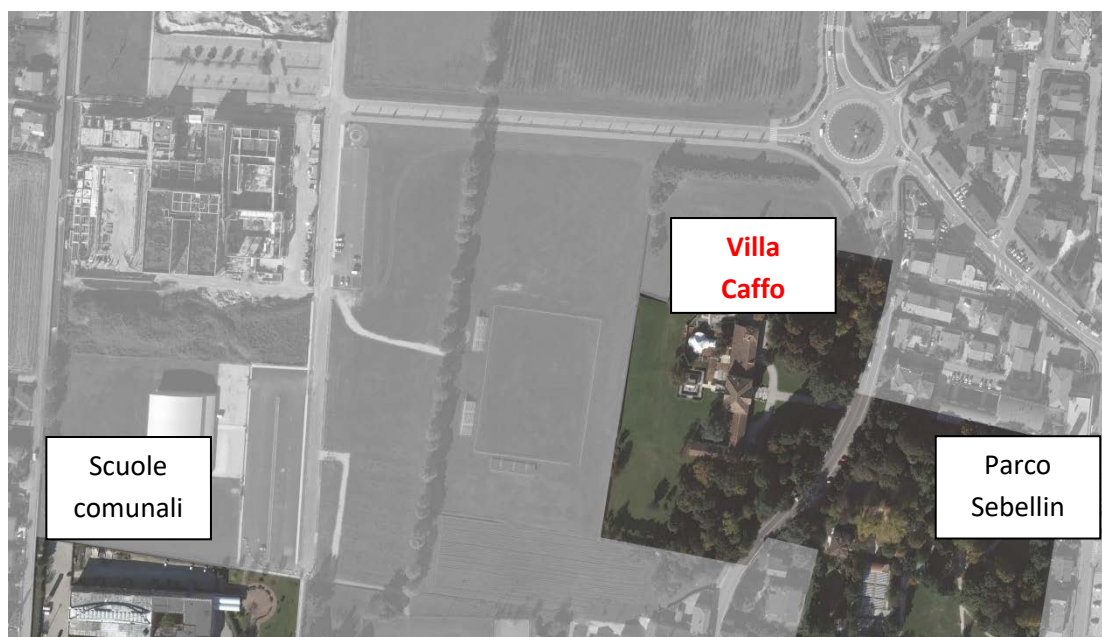
ESTRATTO ORTOFOTO

La Villa è attualmente destinata a biblioteca comunale, sul corpo sud, recentemente ristrutturata, mentre i restanti locali sono a disposizione delle associazioni e luoghi di incontro.

Attualmente non sono presenti posti auto destinati a persone disabili. Inoltre la villa presenta la quota di ingresso rialzata di circa 1,5 metri più alta del giardino, col quale è raccordata tramite due scalinate, una a est (ingresso principale) e una a ovest. All'interno della villa non sono presenti wc dedicati ai disabili ma si può considerare la possibilità di utilizzare quello presente in biblioteca.

- ricavare un parcheggio destinato a disabili sul lato nord della villa, da studiare come pavimentazione in modo da ben inserirsi nel contesto architettonico dell'edificio e del parco. In alternativa si potrebbe creare un posto auto riservato ai disabili di fronte parco Sebellin, collegato al marciapiede lungo via Bassano tramite un attraversamento pedonale rialzato
- valutare la fattibilità, assieme alla Sovrintendenza, di realizzare una rampa amovibile di collegamento al piano nobile rialzato
- Realizzare un percorso fruibile dai disabili
- Installazione di nuove mappe tattili
- Con la presenza di vincolo monumentale, si ritiene di difficile realizzazione il percorso tattile per non vedenti.

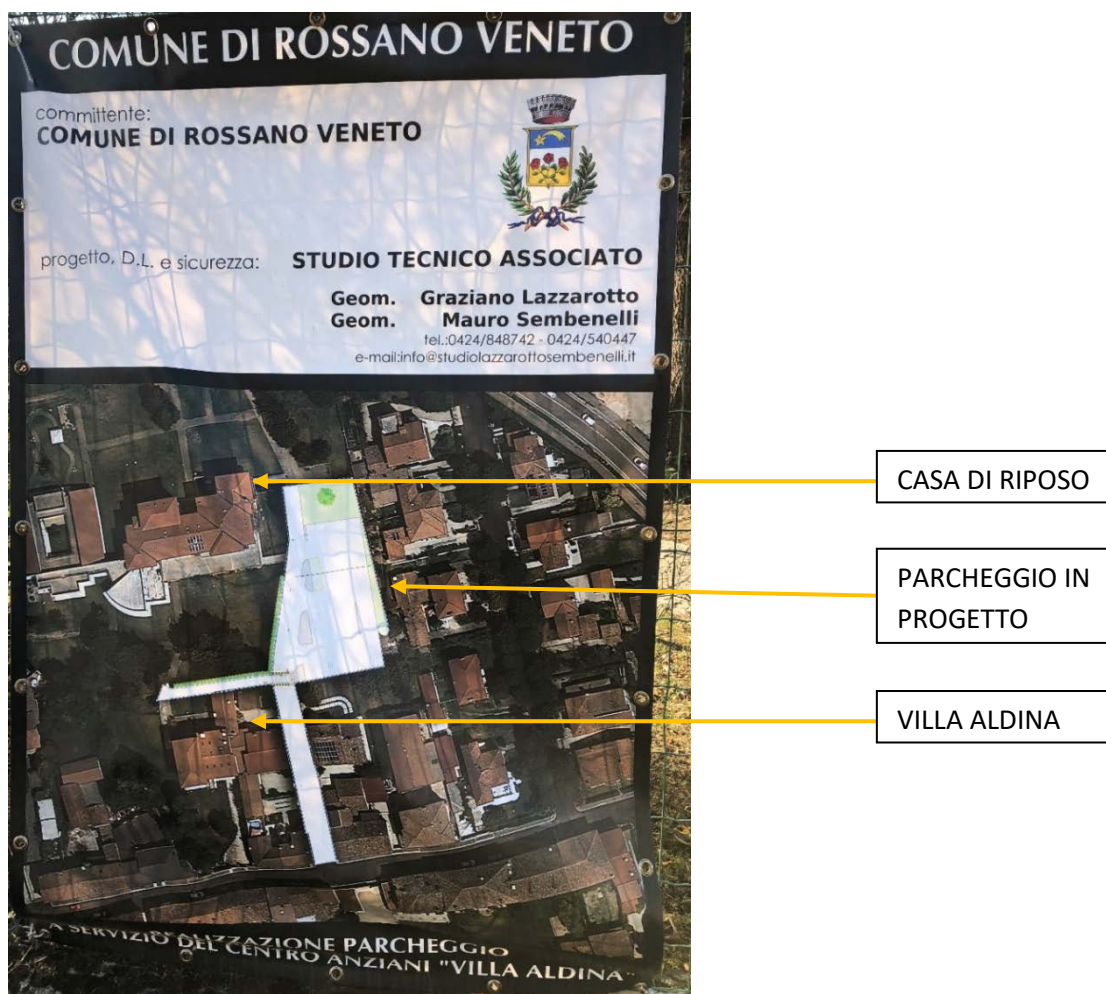
Una criticità emersa durante la fase dei questionari compilati dai cittadini, è la mancanza di un parcheggio riservato ai disabili nei pressi dello stabile. Per far fronte a questa richiesta, saranno prossimi i lavori di realizzazione di un nuovo parcheggio all'interno del cortile dell'adiacente casa di riposo, che sarà dotato di alcuni posti auto riservati ai disabili. Una volta realizzato il nuovo parcheggio, si raccomanda la realizzazione di un percorso pedonale pavimentato che colleghi quest'ultimo all'ingresso di Villa Aldina. Si allega sotto lo schema dell'intervento:

- REALIZZAZIONE PARCHEGGIO DISABILI NEI PRESSI DEL CENTRO MEDICO, in quanto non ne sono presenti nelle vicinanze
- BAGNO PIANO TERRA: SOSTITUZIONE LAVABO E SPECCHIO
- BAGNO PIANO PRIMO: SOSTITUZIONE LAVABO E SPECCHIO
