Riduzione del pericolo per fenomeni di caduta
massi in località Saccon, nel Comune di
Valbrenta

PROGETTO DEFINITIVO

RELAZIONE GEOLOGICA GEOTECNICA
GEOMECCANICA

Data	Scala	Codice Elaborato
20/07/2021	-	PD.02.RGGG

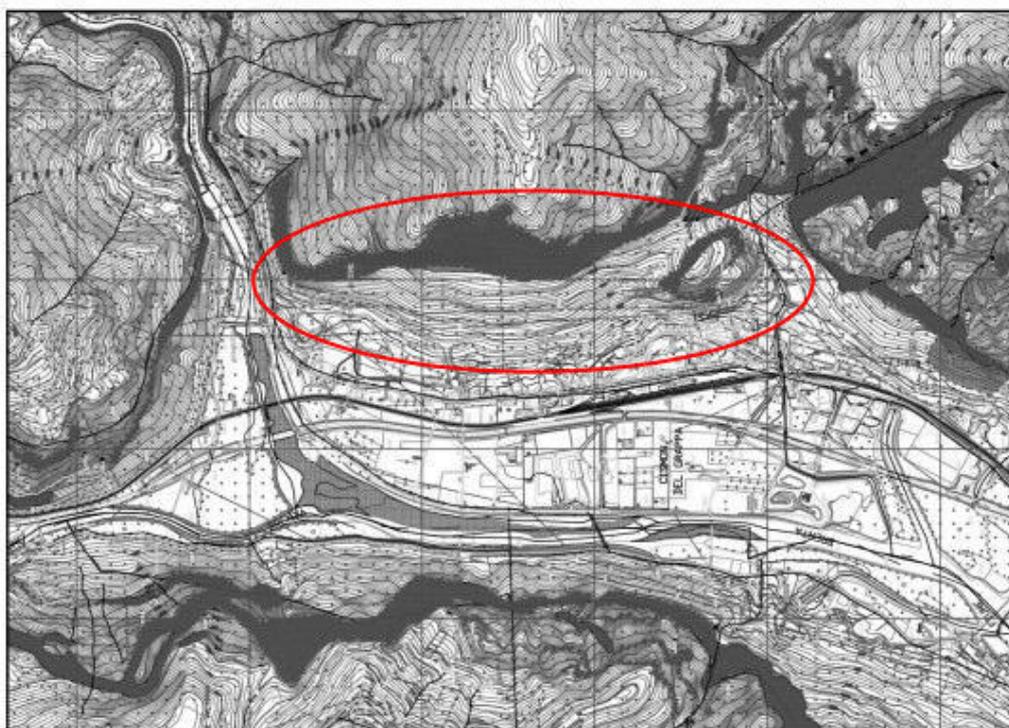
Fig. 1: estratto Carta Tecnica Regionale – Elementi 083052 – Cismon del Grappa, 083051 - Enego

L'area in questione è rappresentata nella Carta Tecnica Regionale, scala 1:5000, agli elementi "083052 – Cismon del Grappa" e "083051 – Enego" (fig. 1).

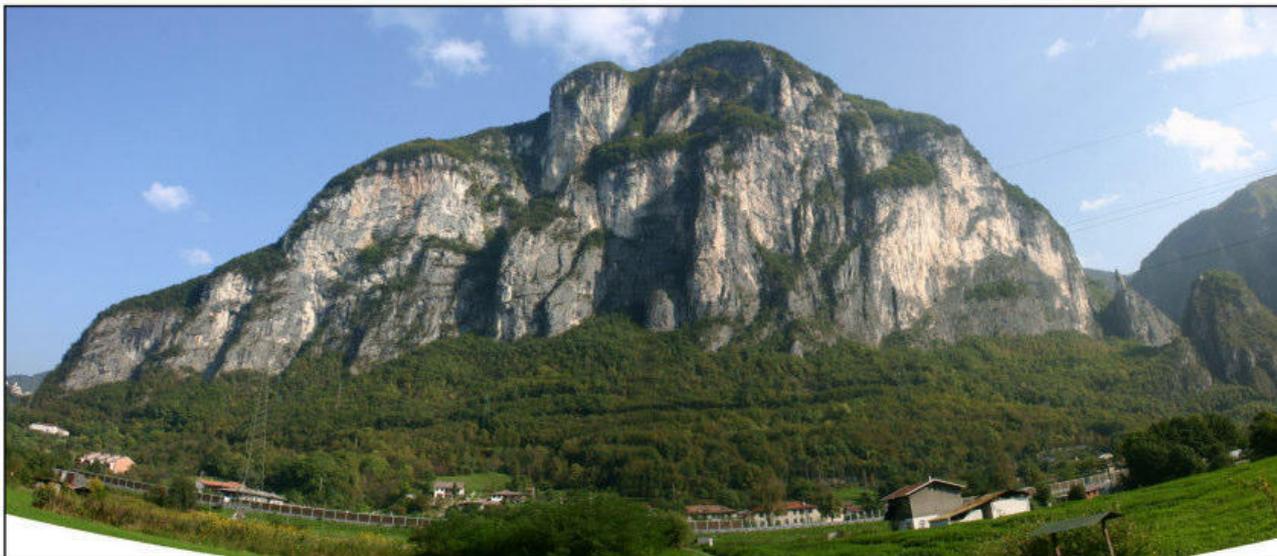
Foto 1: panoramica della parete rocciosa a monte del paese di Cison del Grappa (Foto tratta dalla relazione dello studio Fenti del 2006).

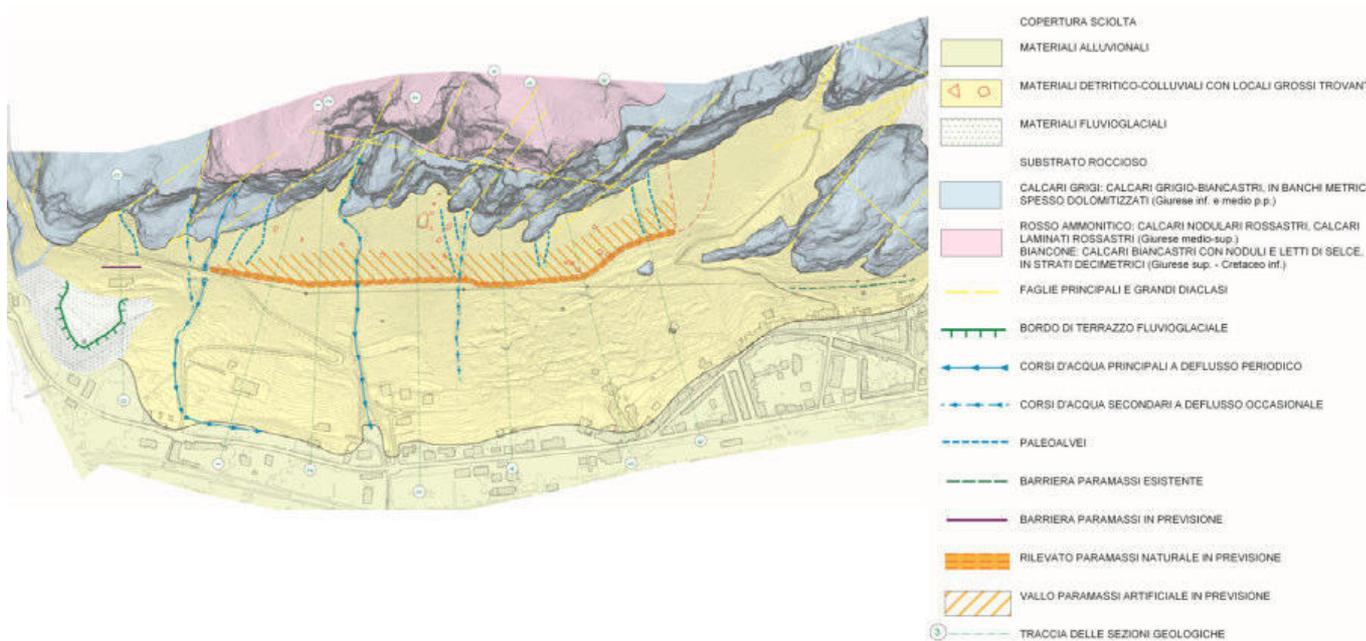
Fig. 2: Carta geologica dell'area; dal lavoro dello Studio Associato di Geologia Applicata Fenti

Con riferimento alle fig. 2 e 3, nella zona di progetto si riconoscono i seguenti terreni e rocce:

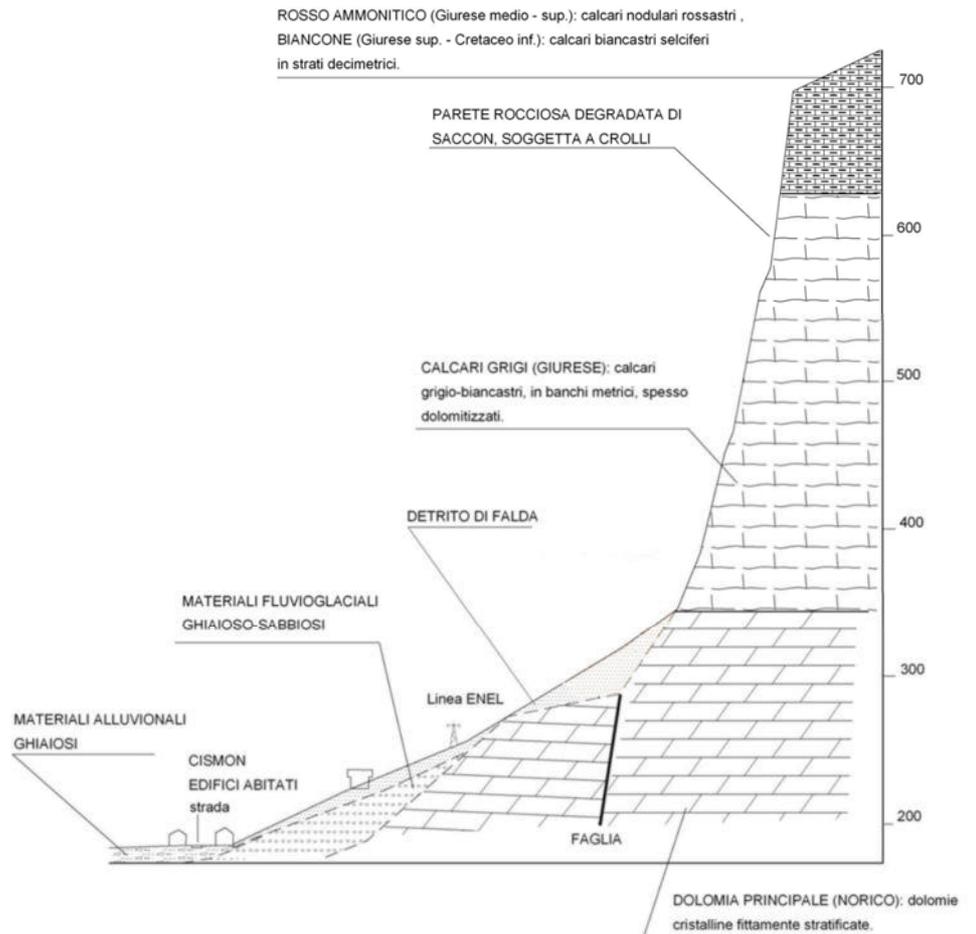
Fig. 3: Sezione geologica esemplificativa del versante in questione; dal la voro dello Studio Associato di Geologia Applicata Fenti (modificato)

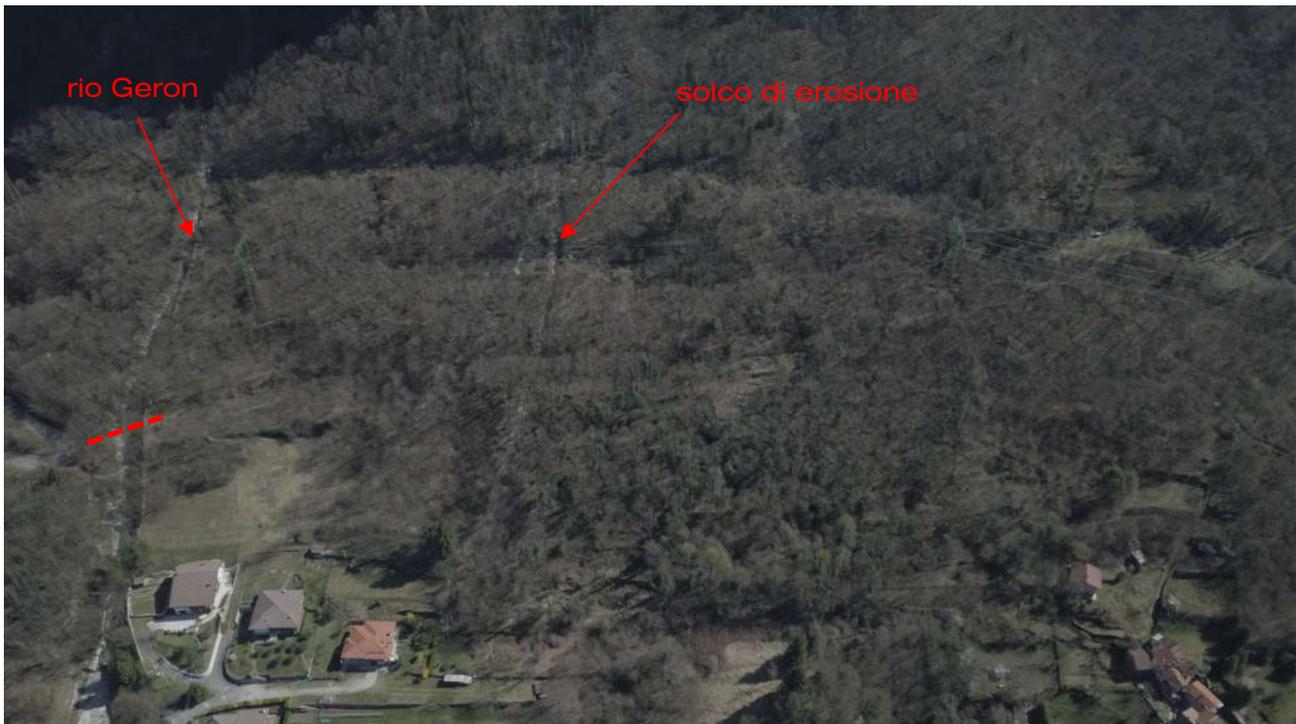
Foto 2: incisioni del versante interessate dalle opere. La linea tratteggiata indica il punto di attraversamento del rio Geron proposto per la costruzione del rilevato

Il versante detritico evidenzia la presenza di due solchi di ruscellamento occasionale. Il primo, verso nord, è il rio Geron (foto 2), corso d'acqua demaniale, caratterizzato da portate effimere ed occasionali, ma con grande capacità erosiva e di trasporto in corrispondenza di eventi meteorici eccezionali o intensi e prolungati. Al di sotto del punto di attraversamento della pista di servizio in progetto è stato oggetto in passato di opere di regimazione (briglie, cunettoni in sassi cementati, ecc.). L'alveo è caratterizzato dalla presenza di blocchi anche di grosso volume, trasportati durante le rarissime piene (vedi foto nella documentazione fotografica allegata).

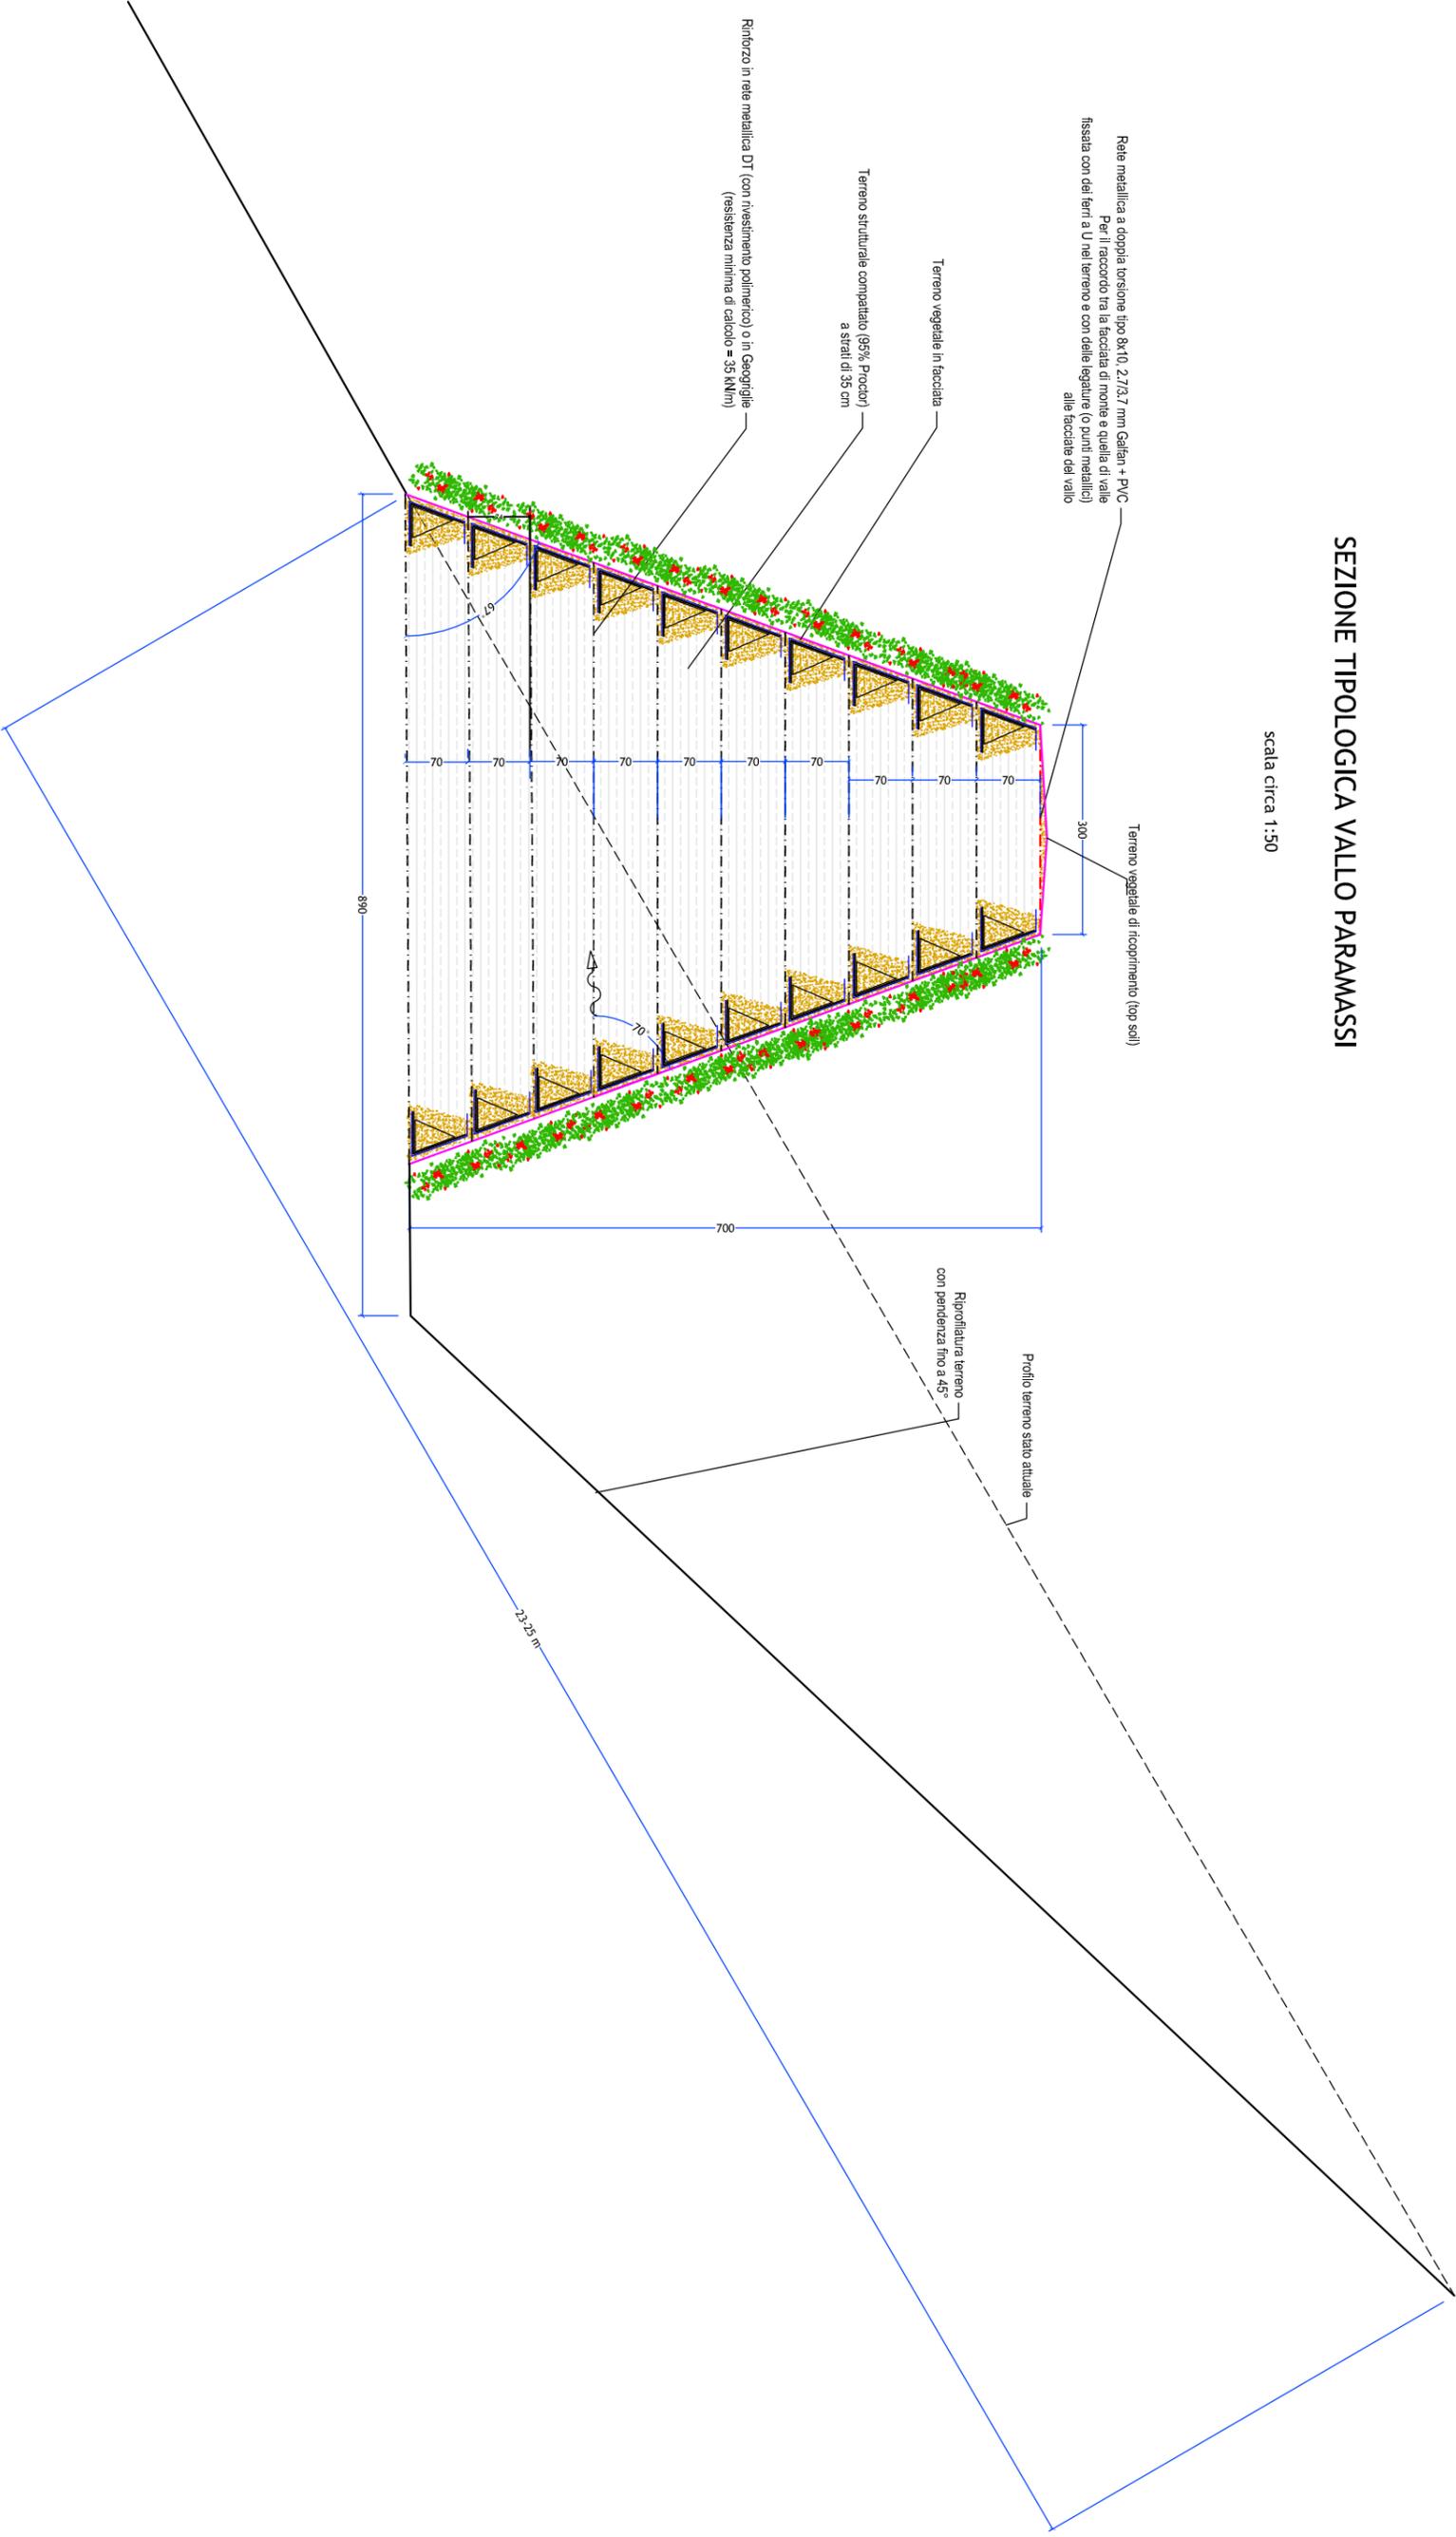
SEZIONE TIPOLOGICA VALLO PARAMASSI

scala circa 1:50
