PROGETTO DEFINITIVO - ESECUTIVO
PER LA MESSA IN SICUREZZA DELL'AREA A MONTE
DELL'ABITATO DI FARRA D'ALPAGO IN VIA XVII APRILE
CUP: F61B21006410003

RELAZIONE GEOLOGICA

RELAZIONE PAESAGGISTICA**DATA**

Relazione paesaggistica
(D.P.C.M. 12/12/2005)

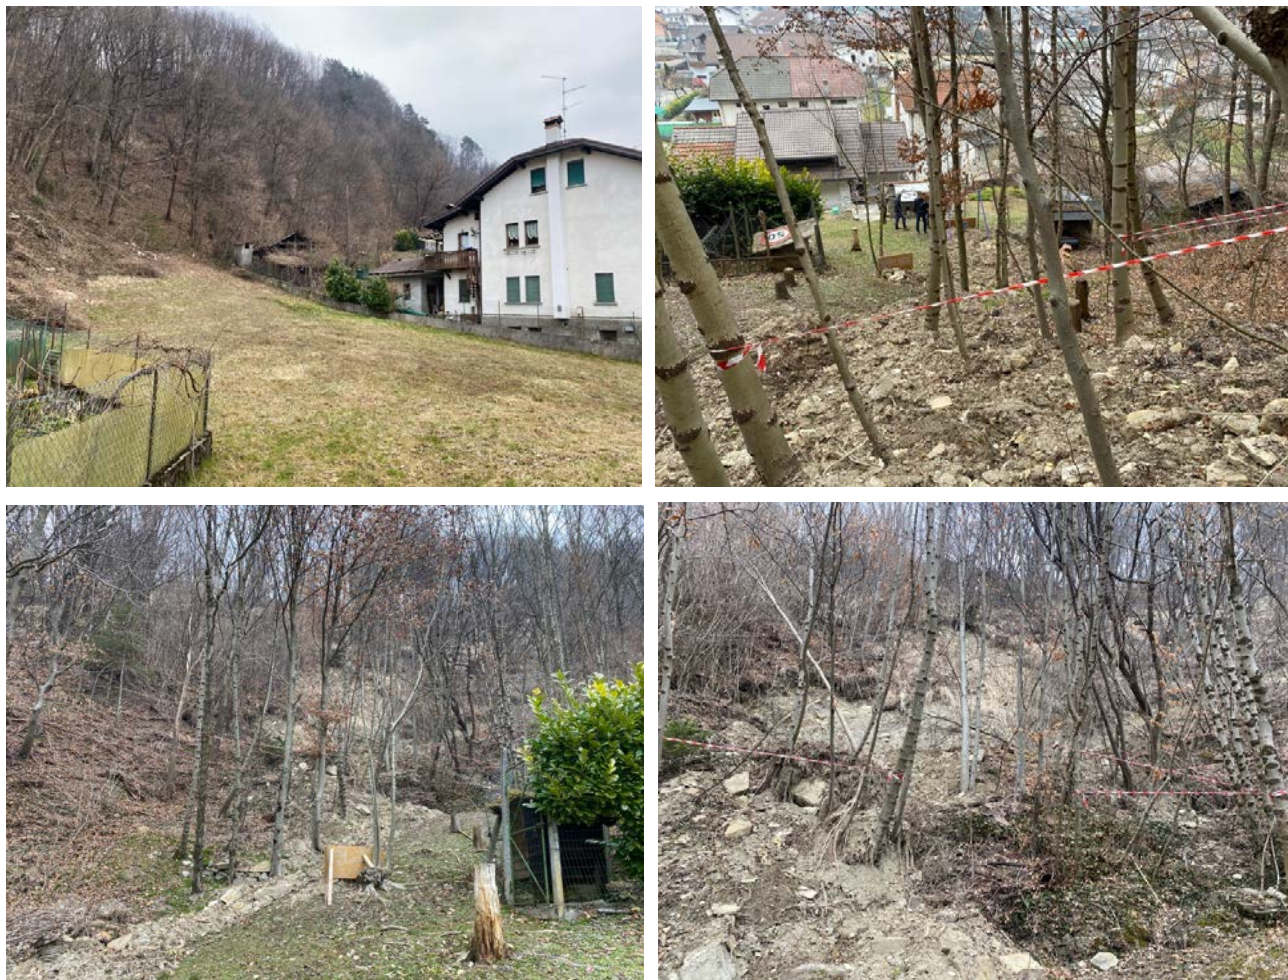
Fig. 5-8 – La zona di intervento a seguito del dissesto.

La colata di fango ha deteriorato l'aspetto complessivo del contesto paesaggistico, apportando materiale arido e limi che hanno seppellito il cotico, il colletto degli alberi e dei polloni costituenti il bosco e i manufatti perimetrali (reti, recinzioni, muretti di delimitazione della proprietà).

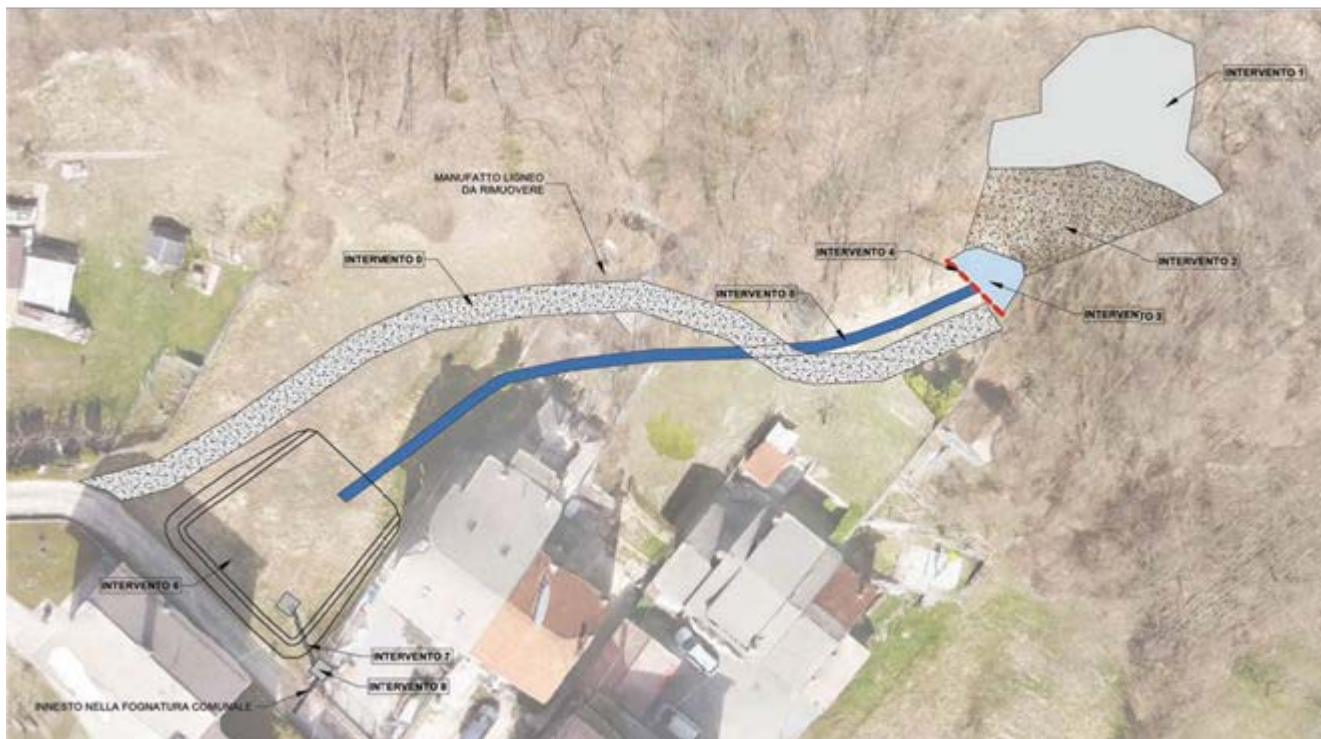
Fig. 9 – Schema sinottico degli interventi su foto aerea.

Il progetto di messa in sicurezza dell'area prevede la realizzazione di una piccola briglia selettiva a monte collegata attraverso un canale trapezoidale ad un bacino di laminazione posto a valle.

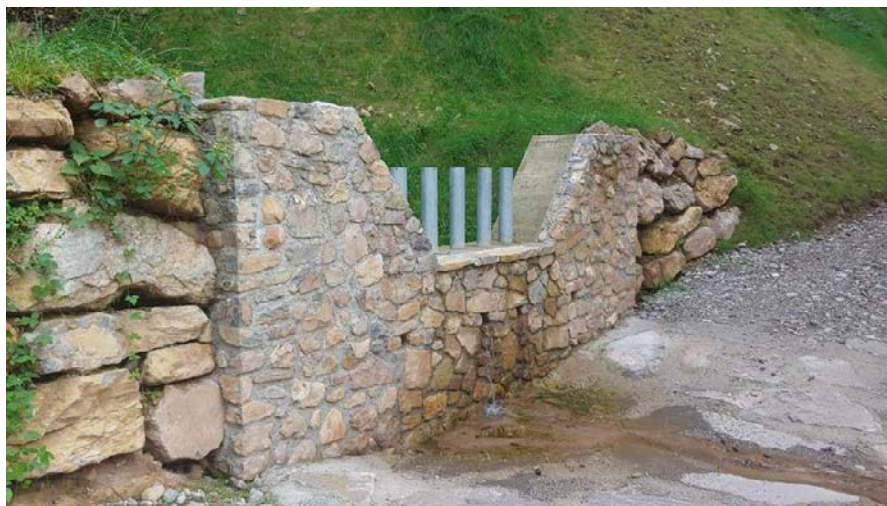
Intervento 4: erezione di una briglia selettiva in c.a. con pettine in acciaio (altezza utile 1,5 m, lunghezza 6,0 m) rivestita in pietrame faccia a vista.

- l'unica opera in elevazione è costituita dalla briglia filtrante, che è previsto emerga 1,5 m dal piano di campagna e verrà rivestita in pietrame faccia a vista;
