VERSO UNA CITTÀ INCLUSIVA

**PIANO ELIMINAZIONE BARRIERE
ARCHITETTONICHE**

Comune di Coseano

05 - FASCICOLO CRITICITÀ

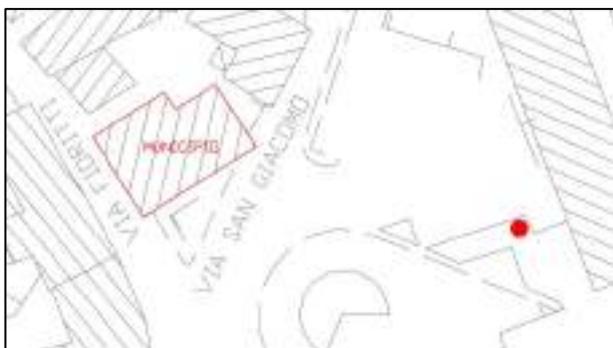
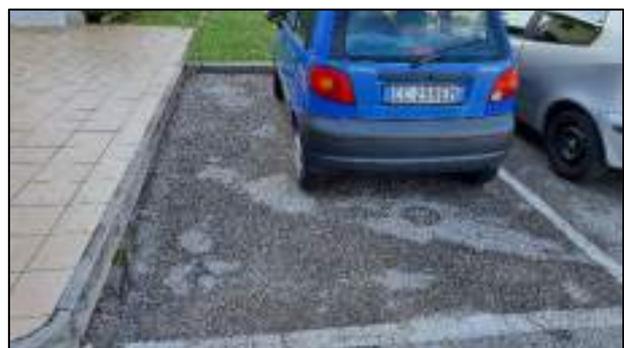
AMBITO URBANO	CRITICITÀ 001
	INDIRIZZO LARGO MUNICIPIO	
	LOCALIZZAZIONE COSEANO

TIPOLOGIA CRITICITÀ
S.01 – STALLO RISERVATO ASSENTE
D.P.R. 503/96 art. 10 - D.M. 236/89 art. 4.2.3, 8.2.3

Stallo riservato C.U.D.E. assente per consentire un accesso facilitato all'edificio polifunzionale (auditorium/sede dei vigli urbani)

DIMENSIONI				
LUNGHEZZA	LARGHEZZA	H/DISL.	PENDENZA L.	PENDENZA T.
5,50 m	3,20 m

Realizzazione di stallo riservato C.U.D.E. tramite verniciatura strisce, simbolo e posizionamento segnaletica verticale.

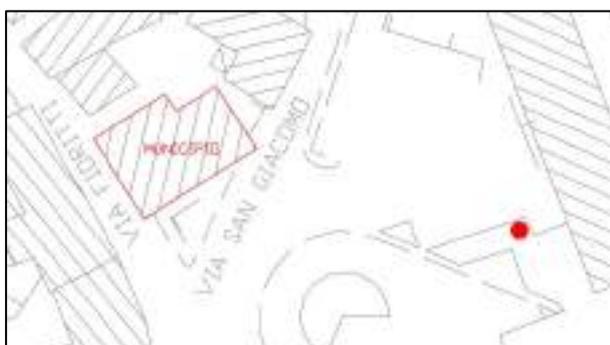
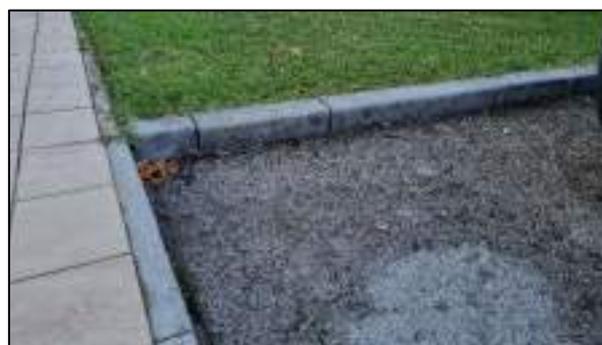
AMBITO URBANO	CRITICITÀ 002
	INDIRIZZO LARGO MUNICIPIO	
	LOCALIZZAZIONE COSEANO

S.02 – STALLO RISERVATO CON COLLEGAMENTO AL PERCORSO PEDONALE NON PRESENTE O NON ADEGUATO

Accesso al percorso pedonale assente a causa del dislivello tra la quota dello stallo e quella del percorso.

DIMENSIONI				
LUNGHEZZA	LARGHEZZA	H/DISL.	PENDENZA L.	PENDENZA T.
		0,13 m

Realizzazione di una pendenza per consentire l'accesso al percorso dedicato per raggiungere l'Auditorium dal punto di discesa dall'auto.

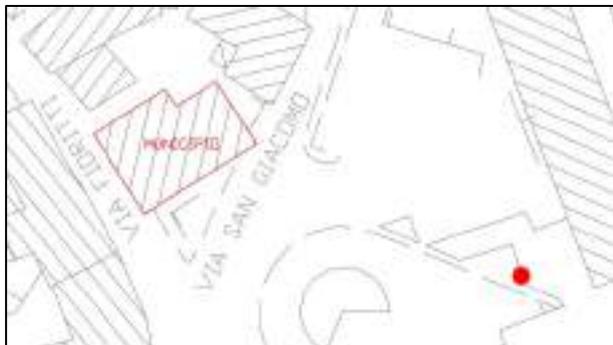
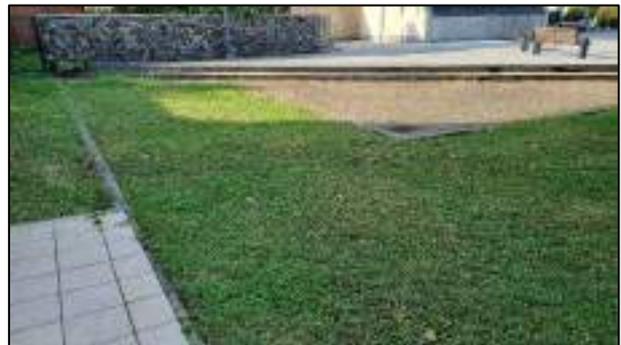
AMBITO URBANO	CRITICITÀ 003
	INDIRIZZO LARGO MUNICIPIO	
	LOCALIZZAZIONE COSEANO

TIPOLOGIA CRITICITÀ T.03 – PERCORSO ASSENTE <i>D.M. 236/89 art. 4.2.1, 8.2.1</i>

Percorso pedonale per raggiungere l'edificio polifunzionale (Auditorium/sede dei vigli) assente.

DIMENSIONI				
LUNGHEZZA	LARGHEZZA	H/DISL.	PENDENZA L.	PENDENZA T.
8,30 m	1,50 m

Realizzazione di un percorso dedicato per consentire l'accesso all'Auditorium.

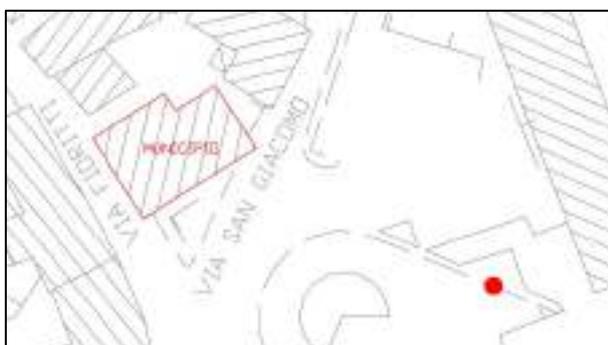
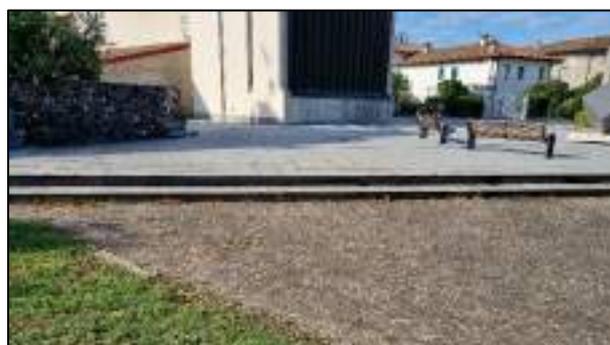
AMBITO URBANO	CRITICITÀ 004
	INDIRIZZO LARGO MUNICIPIO	
	LOCALIZZAZIONE COSEANO

TIPOLOGIA CRITICITÀ P.02 – DISLIVELLO RACCORDATO SOLO DA GRADINI <i>D.P.R. 503/96 art. 4 - D.M. 236/89 artt. 4.2.1, 8.2.1</i>
--

Accesso alla zona antistante l'edificio polifunzionale non accessibile per l'assenza di una rampa di collegamento tra le due diverse quote.

DIMENSIONI				
LUNGHEZZA	LARGHEZZA	H/DISL.	PENDENZA L.	PENDENZA T.
		0,30 m

Realizzazione di una rampa per consentire l'accesso all'Auditorium.

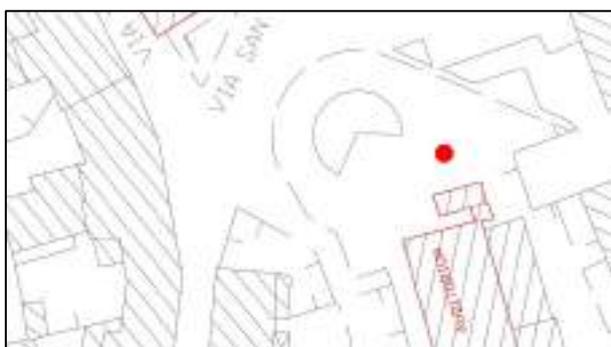
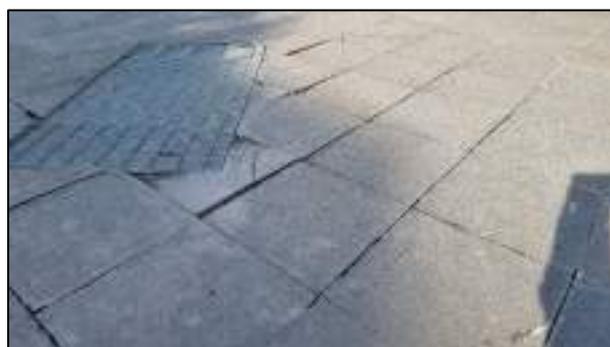
AMBITO URBANO	CRITICITÀ 005
	INDIRIZZO LARGO MUNICIPIO	
	LOCALIZZAZIONE COSEANO

TIPOLOGIA CRITICITÀ F.03 – PAVIMENTAZIONE NON COMPLANARE PER SCONNESIONI/ROTTURE <i>D.P.R. 503/96 art. 4 - D.M. 236/89 art. 4.2.2, 8.2.2</i>

RILIEVO
Pavimentazione in blocchi di pietra nella zona antistante l'edificio polifunzionale sconnessa linearmente.

DIMENSIONI				
LUNGHEZZA	LARGHEZZA	H/DISL.	PENDENZA L.	PENDENZA T.
2,00 m	1,50 m

Ripristino della pavimentazione in pietra esistente.

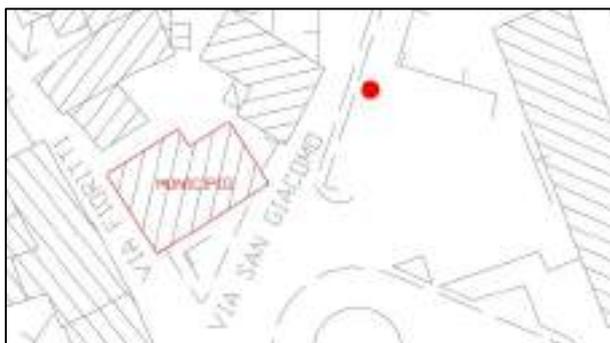
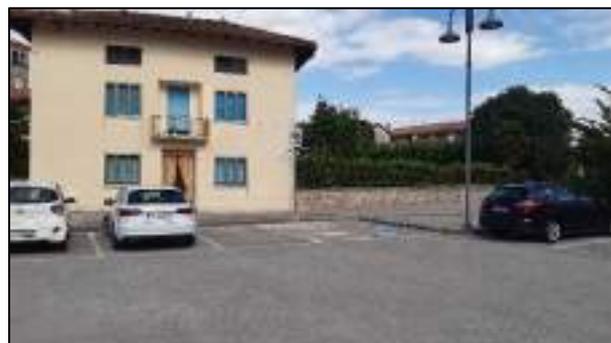
AMBITO URBANO	CRITICITÀ 006
	INDIRIZZO LARGO MUNICIPIO	
	LOCALIZZAZIONE COSEANO

<p align="center">TIPOLOGIA CRITICITÀ</p> <p align="center">S.02 – STALLO RISERVATO CON COLLEGAMENTO AL PERCORSO PEDONALE NON PRESENTE O NON ADEGUATO</p> <p align="center"><i>D.P.R. 503/96 art. 10 - D.M. 236/89 art. 4.2.3, 8.2.3</i></p>
--

<p align="center">RILIEVO</p> <p>Accesso al percorso pedonale assente a causa del dislivello tra la quota dello stallo e quella del percorso.</p>
--

DIMENSIONI				
LUNGHEZZA	LARGHEZZA	H/DISL.	PENDENZA L.	PENDENZA T.
		0,15 m

Creazione di un percorso pedonale a raso, indietreggiando i parcheggi di 1,50 m, demolizione (2,50 m x 1,50 m) del dislivello esistente per consentire il proseguimento del percorso e raggiungere l'attraversamento esistente.

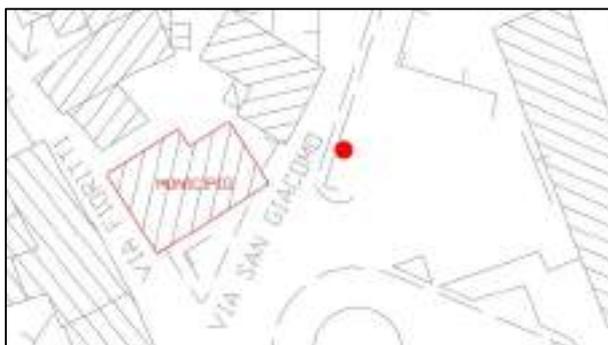
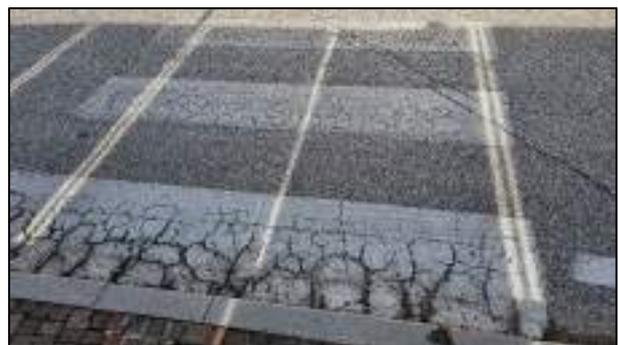
AMBITO URBANO	CRITICITÀ 007
	INDIRIZZO VIA SAN GIACOMO	
	LOCALIZZAZIONE COSEANO

TIPOLOGIA CRITICITÀ
L.01 – SEGNALETICA TATTILO-PLANTARE PER
ATTRAVERSAMENTO ASSENTE
D.P.R. 503/96 art. 4 - D.M. 236/89 artt. 4.2.1, 8.2.1

Segnaletica tattilo-plantare in prossimità dell'attraversamento per garantire maggiore sicurezza a persone con difficoltà visiva assente su entrambi i lati della strada.

Posa di moduli tattilo-plantari tipo “LVE” codice “direzione rettilinea” e “arresto pericolo” realizzati in materiale idoneo al contesto ed a contrasto con la colorazione della pavimentazione, posati a raso e senza discontinuità rispetto alle pavimentazioni adiacenti, incluse demolizioni e ripristini. Schema di posa come riportata in immagine.

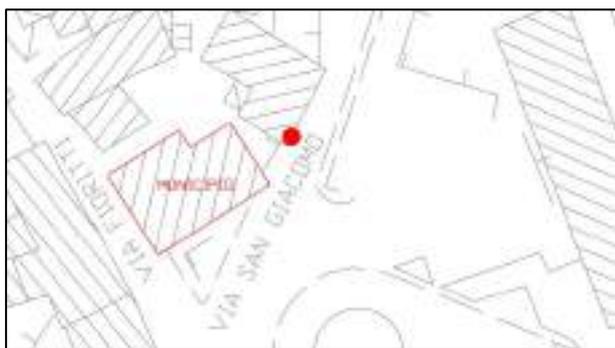
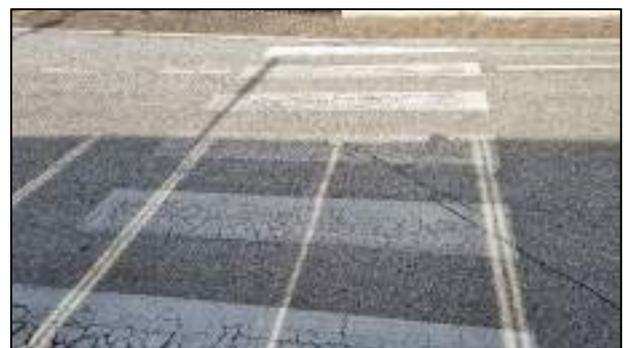
AMBITO URBANO	CRITICITÀ 008
	INDIRIZZO VIA SAN GIACOMO	
	LOCALIZZAZIONE COSEANO

TIPOLOGIA CRITICITÀ
L.01 – SEGNALETICA TATTILO-PLANTARE PER
ATTRAVERSAMENTO ASSENTE
D.P.R. 503/96 art. 4 - D.M. 236/89 artt. 4.2.1, 8.2.1

Segnaletica tattilo-plantare in prossimità dell'attraversamento per garantire maggiore sicurezza a persone con difficoltà visiva assente su entrambi i lati della strada.

Posa di moduli tattilo-plantari tipo "LVE" codice "direzione rettilinea" e "arresto pericolo" realizzati in materiale idoneo al contesto ed a contrasto con la colorazione della pavimentazione, posati a raso e senza discontinuità rispetto alle pavimentazioni adiacenti, incluse demolizioni e ripristini. Schema di posa come riportato in immagine.

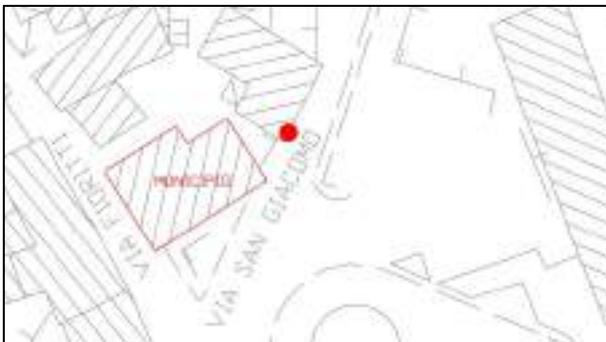
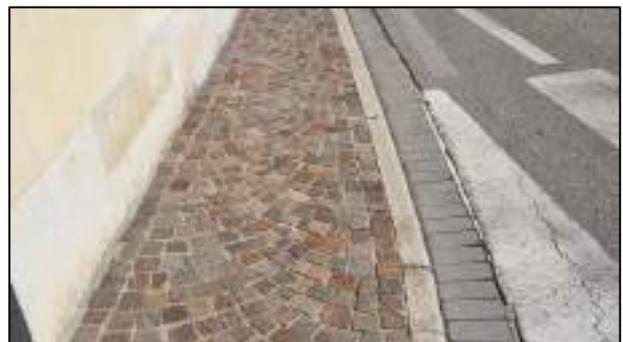
AMBITO URBANO	CRITICITÀ 009
	INDIRIZZO VIA SAN GIACOMO	
	LOCALIZZAZIONE COSEANO

TIPOLOGIA CRITICITÀ
T.01 – PERCORSO CON LARGHEZZA INFERIORE A 90 CM
D.M. 236/89 art. 4.2.1, 8.2.1

Percorso pedonale con una larghezza inferiore al minimo per garantire una buona accessibilità a persone con difficoltà motorie.

DIMENSIONI				
LUNGHEZZA	LARGHEZZA	H/DISL.	PENDENZA L.	PENDENZA T.
5,00 m	0,80 m

Allargamento del marciapiede in porfido fino a una larghezza di 1,20 m, per garantire l'accessibilità a persone con difficoltà motorie e non ridurre la già minima sezione stradale presente.

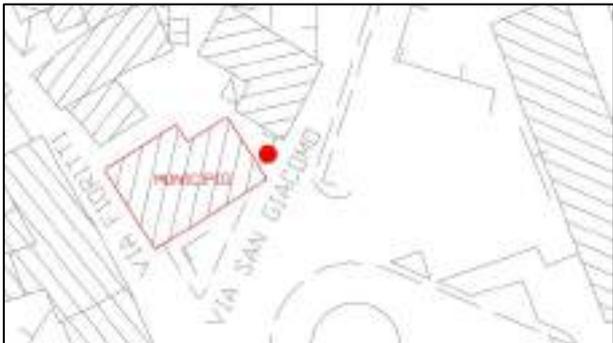
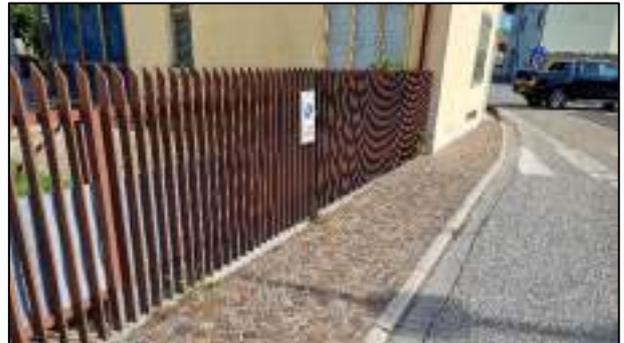
AMBITO URBANO	CRITICITÀ 010
	INDIRIZZO VIA SAN GIACOMO	
	LOCALIZZAZIONE COSEANO

TIPOLOGIA CRITICITÀ
L.03 – SEGNALETICA TATTOLO-PLANTARE ASSENTE PER ACCESSI CARRABILI CON LARGHEZZA > 4,00 M
D.M. 236/89 art. 4.2.1, 8.2.1

Segnaletica tattilo-plantare assente in presenza di accesso carrabile, che non costituisce una guida naturale, per una larghezza superiore ai 4,00 metri.

DIMENSIONI				
LUNGHEZZA	LARGHEZZA	H/DISL.	PENDENZA L.	PENDENZA T.
5,00 m

Installazione di segnaletica tattilo-plantare “codice “rettilineo” per segnalare la presenza di un passo carrabile di larghezza superiore ai 4,00 m, posata come da immagine.

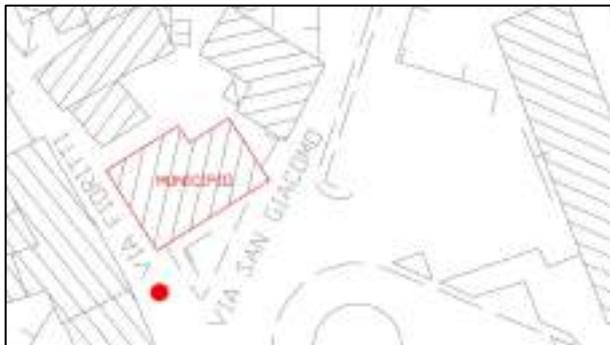
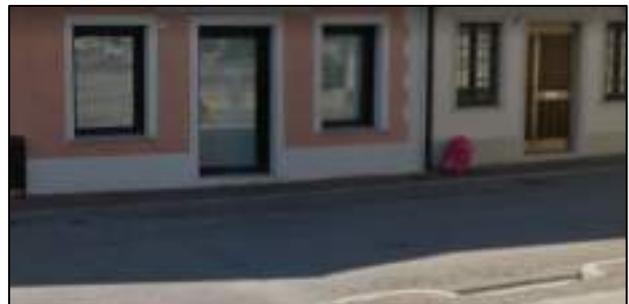
AMBITO URBANO	CRITICITÀ 011
	INDIRIZZO LARGO MUNICIPIO	
	LOCALIZZAZIONE COSEANO

TIPOLOGIA CRITICITÀ
T.02 – ATTRAVERSAMENTO PEDONALE ASSENTE
D.M. 236/89 art. 4.2.1, 8.2.1

Attraversamento pedonale mancante per garantire continuità ai percorsi individuati da rendere accessibili a persone con difficoltà motorie.

DIMENSIONI				
LUNGHEZZA	LARGHEZZA	H/DISL.	PENDENZA L.	PENDENZA T.
6,00		0,13

Realizzazione di un attraversamento pedonale a raso con segnaletica orizzontale, verniciatura di strisce zebraate, installazione della segnaletica verticale e della segnaletica tattilo-plantare ambo i lati.

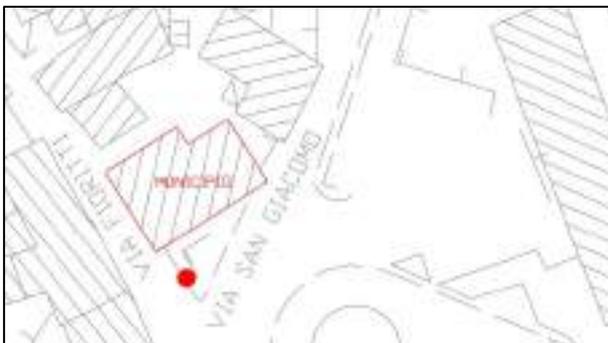
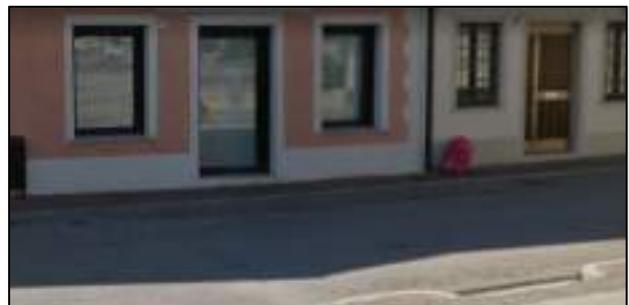
AMBITO URBANO	CRITICITÀ 012
	INDIRIZZO VIA SAN GIACOMO	
	LOCALIZZAZIONE COSEANO

TIPOLOGIA CRITICITÀ
L.01 – SEGNALETICA TATTILO-PLANTARE PER
ATTRAVERSAMENTO ASSENTE
D.P.R. 503/96 art. 4 - D.M. 236/89 artt. 4.2.1, 8.2.1

Segnaletica tattilo-plantare in prossimità dell'attraversamento per garantire maggiore sicurezza a persone con difficoltà visiva assente su entrambi i lati della strada.

Posa di moduli tattilo-plantari tipo "LVE" codice "direzione rettilinea" e "arresto pericolo" realizzati in materiale idoneo al contesto ed a contrasto con la colorazione della pavimentazione, posati a raso e senza discontinuità rispetto alle pavimentazioni adiacenti, incluse demolizioni e ripristini. Schema di posa come riportata in immagine.

Criticità risolta con la n. 011.

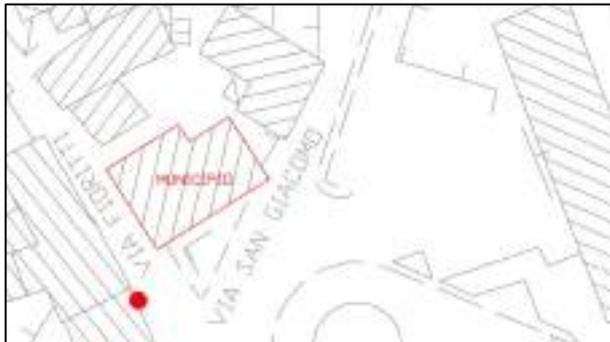
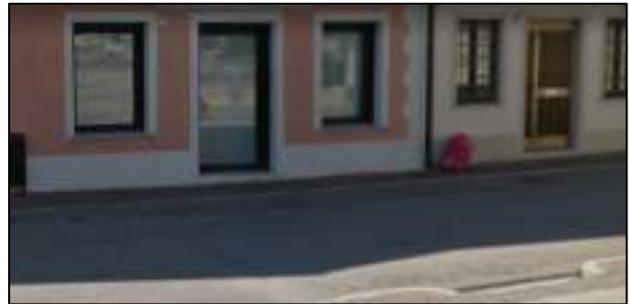
AMBITO URBANO	CRITICITÀ 013
	INDIRIZZO VIA SAN GIACOMO	
	LOCALIZZAZIONE COSEANO

TIPOLOGIA CRITICITÀ
L.01 – SEGNALETICA TATTILO-PLANTARE PER
ATTRAVERSAMENTO ASSENTE
D.P.R. 503/96 art. 4 - D.M. 236/89 artt. 4.2.1, 8.2.1

Segnaletica tattilo-plantare in prossimità dell'attraversamento per garantire maggiore sicurezza a persone con difficoltà visiva assente su entrambi i lati della strada.

<p>Posa di moduli tattilo-plantari tipo "LVE" codice "direzione rettilinea" e "arresto pericolo" realizzati in materiale idoneo al contesto ed a contrasto con la colorazione della pavimentazione, posati a raso e senza discontinuità rispetto alle pavimentazioni adiacenti, incluse demolizioni e ripristini. Schema di posa come riportata in immagine.</p> <p>Criticità risolta con la n. 011.</p>

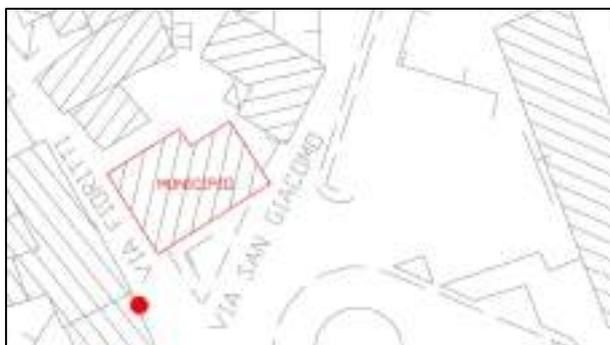
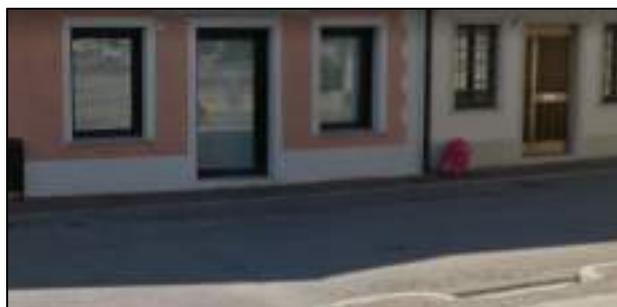
AMBITO URBANO	CRITICITÀ 014
	INDIRIZZO VIA SAN GIACOMO	
	LOCALIZZAZIONE COSEANO

<p style="text-align: center;">TIPOLOGIA CRITICITÀ</p> <p style="text-align: center;">P.01 – PENDENZA PER ACCESSO A PERCORSO PEDONALE ASSENTE</p> <p style="text-align: center;"><i>D.P.R. 503/96 art. 4 - D.M. 236/89 artt. 4.2.1, 8.2.1</i></p>

RILIEVO
Presenza di dislivello per accesso al percorso pedonale che non consente l'accesso a persone con difficoltà motorie.

DIMENSIONI				
LUNGHEZZA	LARGHEZZA	H/DISL.	PENDENZA L.	PENDENZA T.
		0,15 m

IPOTESI DI PROGETTO	
Realizzazione di una pendenza seguendo lo schema riportato di seguito. Criticità risolta con la n. 011.

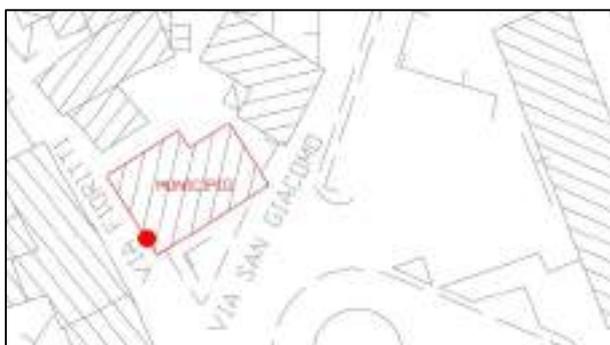
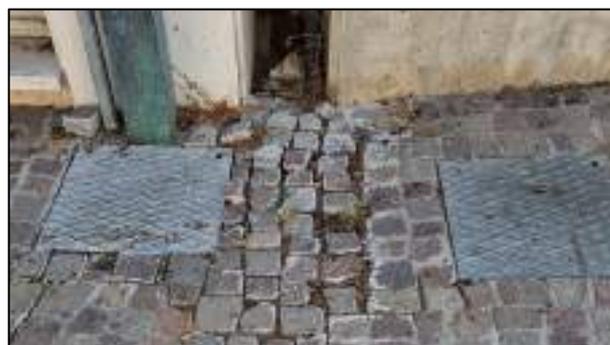
AMBITO URBANO	CRITICITÀ 015
	INDIRIZZO VIA DON G. B. FIORITTI	
	LOCALIZZAZIONE COSEANO

TIPOLOGIA CRITICITÀ F.03 – PAVIMENTAZIONE NON COMPLANARE PER SCONNESIONI/ROTTURE <i>D.P.R. 503/96 art. 4 - D.M. 236/89 art. 4.2.2, 8.2.2</i>

Pavimentazione in porfido nella zona adiacente al Municipio sconnessa puntualmente.

DIMENSIONI				
LUNGHEZZA	LARGHEZZA	H/DISL.	PENDENZA L.	PENDENZA T.
1,30 m	0,40 m

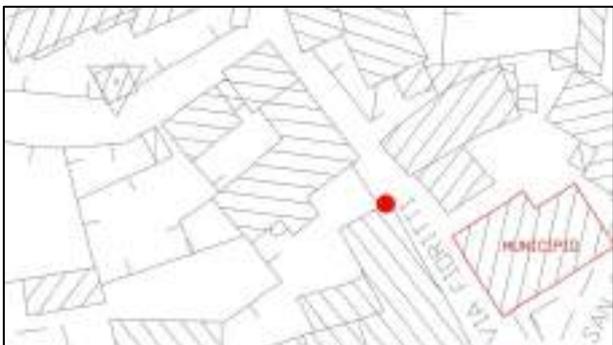
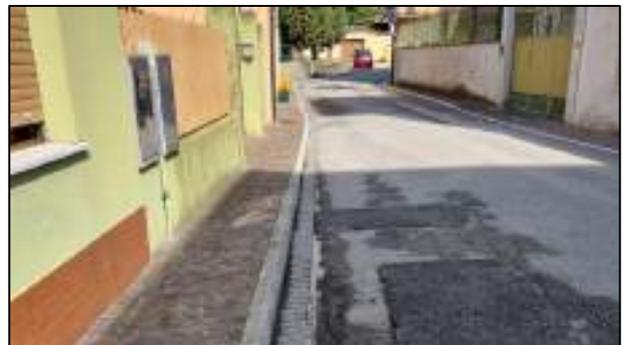
Percorso pedonale con una larghezza inferiore al minimo per garantire una buona accessibilità a persone con difficoltà motorie.

DIMENSIONI				
LUNGHEZZA	LARGHEZZA	H/DISL.	PENDENZA L.	PENDENZA T.
75,00 m	0,80 m

Allargamento del marciapiede in porfido fino alla larghezza di almeno 1,20 m, trasformando la strada con carreggiata di dimensioni minime (4,00 m) in strada con senso alternato.

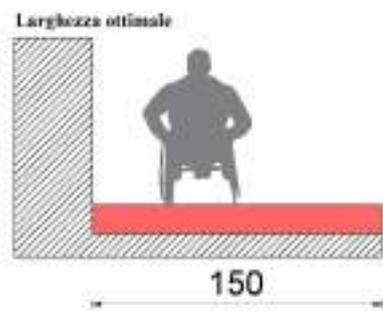
<p>Larghezza minima</p> <p>90</p>

<p>Larghezza ottimale</p> <p>150</p>
AREA 1,20 m x 75,00 m = 90,00 mq

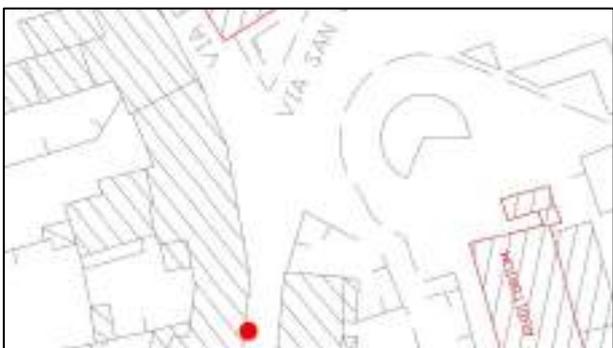
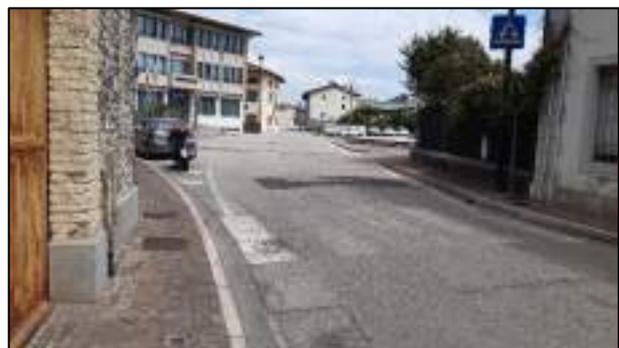
AMBITO URBANO	CRITICITÀ 017
	INDIRIZZO LARGO MUNICIPIO	
	LOCALIZZAZIONE COSEANO

Percorso pedonale con una larghezza inferiore al minimo per garantire una buona accessibilità a persone con difficoltà motorie.

DIMENSIONI				
LUNGHEZZA	LARGHEZZA	H/DISL.	PENDENZA L.	PENDENZA T.
50,00 m	0,70 m

Allargamento del marciapiede in porfido fino alla misura massima consentita dalla sezione stradale, lasciando invariato il doppio senso di marcia.

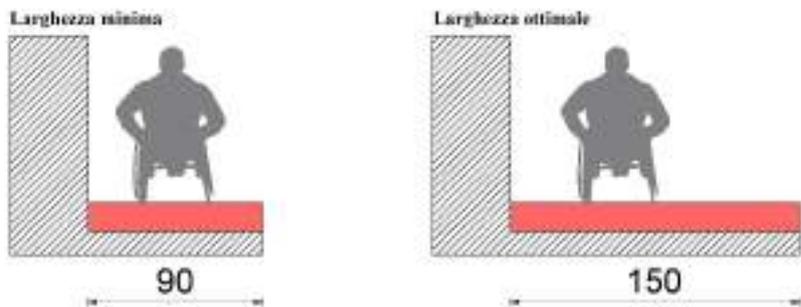
AREA 1,50 m x 50,00 m = 75,00 mq

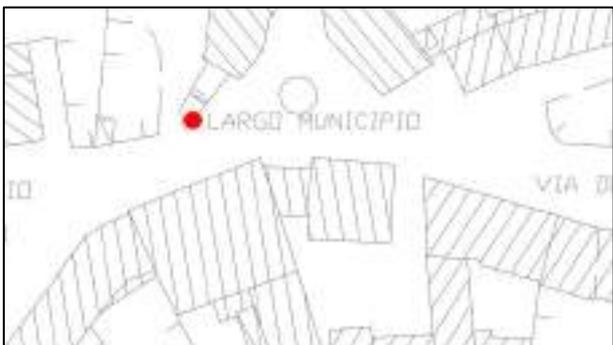
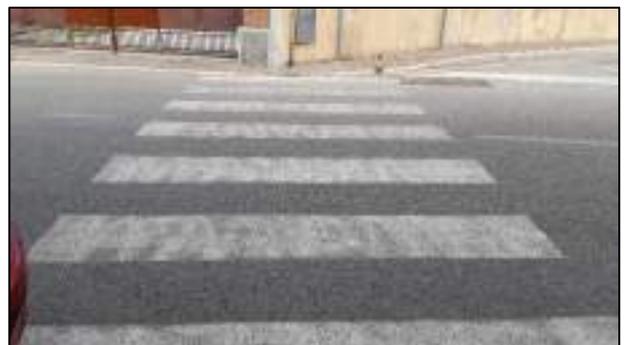
AMBITO URBANO	CRITICITÀ 018
	INDIRIZZO LARGO MUNICIPIO	
	LOCALIZZAZIONE COSEANO

Segnaletica tattilo-plantare in prossimità dell'attraversamento per garantire maggiore sicurezza a persone con difficoltà visiva assente su entrambi i lati della strada.

Posa di moduli tattilo-plantari tipo "LVE" codice "direzione rettilinea" e "arresto pericolo" realizzati in materiale idoneo al contesto ed a contrasto con la colorazione della pavimentazione, posati a raso e senza discontinuità rispetto alle pavimentazioni adiacenti, incluse demolizioni e ripristini. Schema di posa come riportata in immagine.

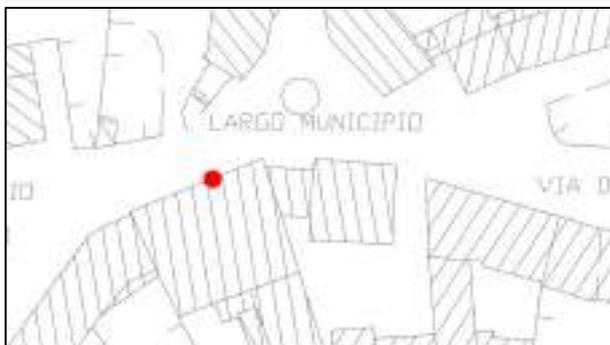
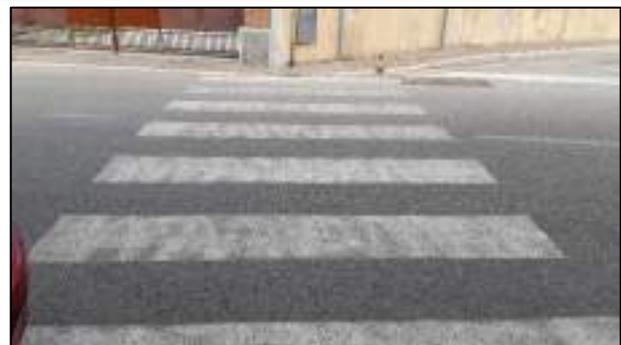
AMBITO URBANO	CRITICITÀ 019
	INDIRIZZO LARGO MUNICIPIO	
	LOCALIZZAZIONE COSEANO

Segnaletica tattilo-plantare in prossimità dell'attraversamento per garantire maggiore sicurezza a persone con difficoltà visiva assente su entrambi i lati della strada.

Posa di moduli tattilo-plantari tipo "LVE" codice "direzione rettilinea" e "arresto pericolo" realizzati in materiale idoneo al contesto ed a contrasto con la colorazione della pavimentazione, posati a raso e senza discontinuità rispetto alle pavimentazioni adiacenti, incluse demolizioni e ripristini. Schema di posa come riportata in immagine.

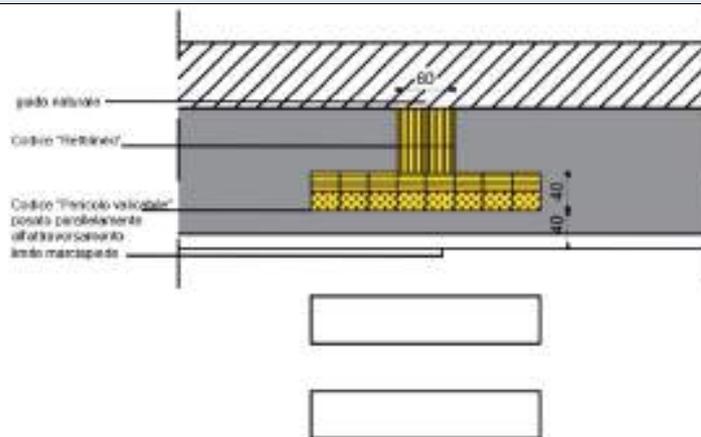
DIMENSIONI (0,60 m x (2,50+1,50) m) = 2,40 mq.

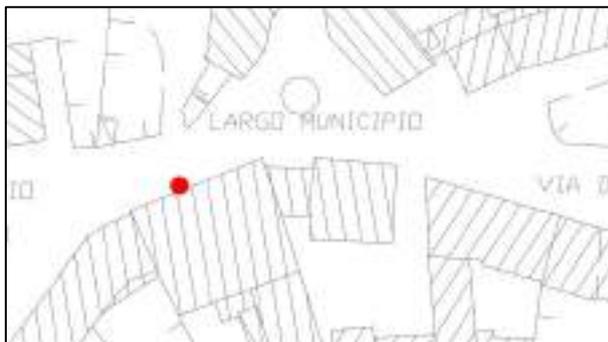
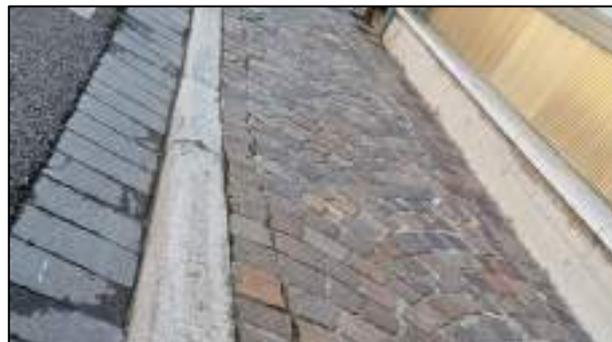
AMBITO URBANO	CRITICITÀ 020
	INDIRIZZO VIA DEL COMMERCIO	
	LOCALIZZAZIONE COSEANO

Presenza di pendenze trasversali sul percorso pedonale rialzato che non garantiscono la sicura fruizione dello stesso a persone con difficoltà motorie.

DIMENSIONI				
LUNGHEZZA	LARGHEZZA	H/DISL.	PENDENZA L.	PENDENZA T.
5,00 m	1,00 m			7 %

IPOTESI DI PROGETTO
Criticità risolta con la n. 023

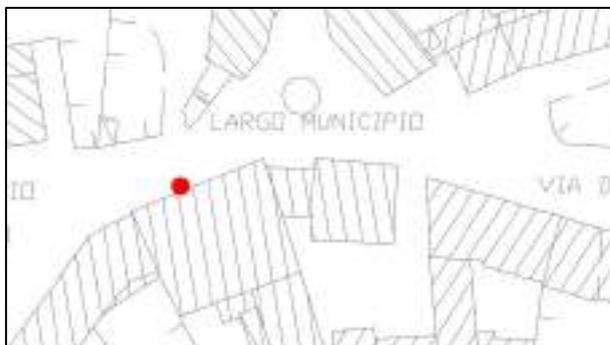
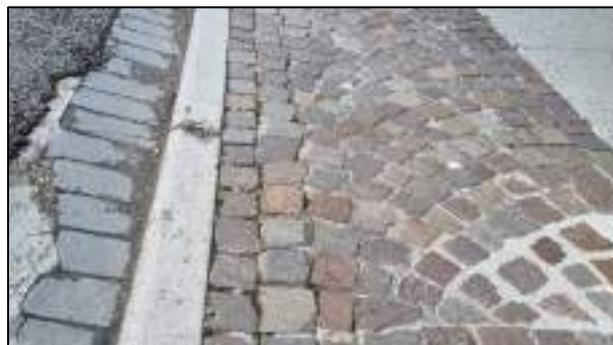
AMBITO URBANO	CRITICITÀ 021
	INDIRIZZO VIA DEL COMMERCIO	
	LOCALIZZAZIONE COSEANO

Presenza di pendenze trasversali sul percorso pedonale rialzato che non garantiscono la sicura fruizione dello stesso a persone con difficoltà motorie.

DIMENSIONI				
LUNGHEZZA	LARGHEZZA	H/DISL.	PENDENZA L.	PENDENZA T.
6,50 m	1,00 m			7 %

Criticità risolta con la n. 023

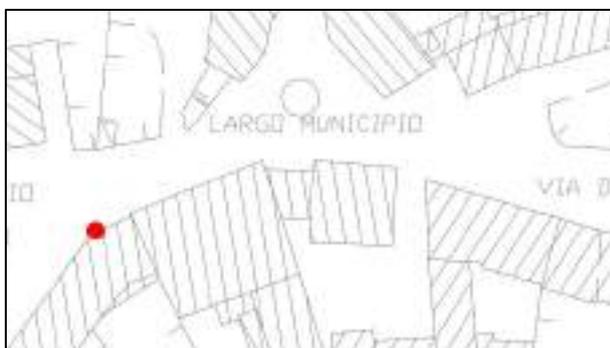
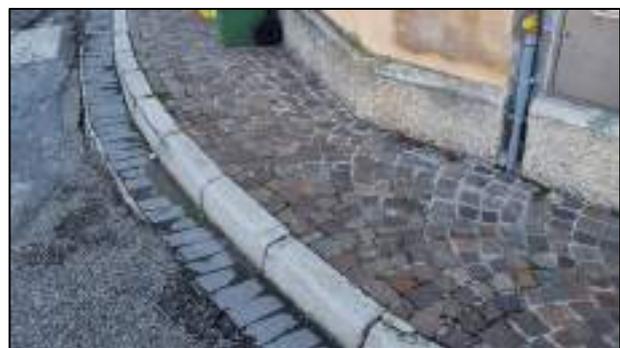
AMBITO URBANO	CRITICITÀ 022
	INDIRIZZO VIA DEL COMMERCIO	
	LOCALIZZAZIONE COSEANO

RILIEVO Percorso pedonale con una larghezza inferiore al minimo per garantire una buona accessibilità a persone con difficoltà motorie.

DIMENSIONI				
LUNGHEZZA	LARGHEZZA	H/DISL.	PENDENZA L.	PENDENZA T.
5,50 m	0,80 m

IPOTESI DI PROGETTO
Criticità risolta con la n. 023

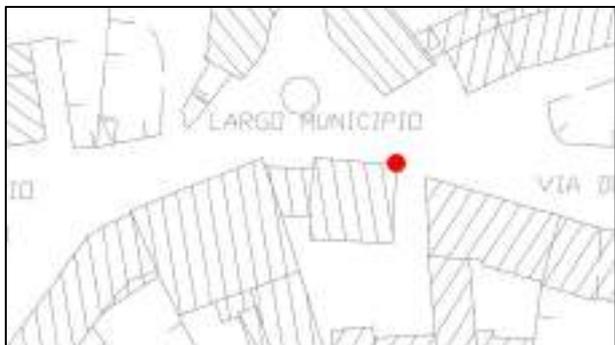
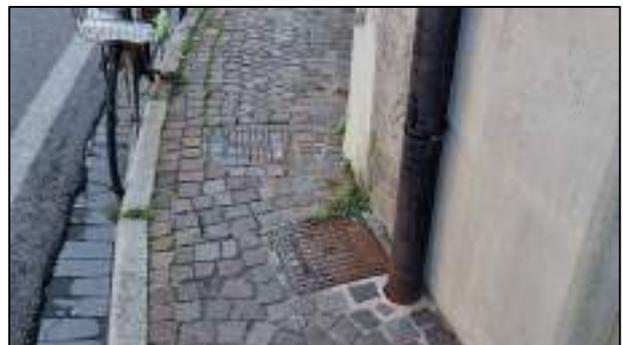
AMBITO URBANO	CRITICITÀ 023
	INDIRIZZO VIA DEL COMMERCIO	
	LOCALIZZAZIONE COSEANO

Percorso pedonale con una larghezza inferiore al minimo per garantire una buona accessibilità a persone con difficoltà motorie.

DIMENSIONI				
LUNGHEZZA	LARGHEZZA	H/DISL.	PENDENZA L.	PENDENZA T.
4,00 m	0,80 m

In questa ipotesi di progetto sono raggruppate le criticità dalla n. 020 alla 022, in quanto il tratto in questione risulta in diversi punti non conforme alle norme di accessibilità. Di conseguenza si consiglia di allargare il marciapiede in questione portandolo alle dimensioni ottimali di larghezza con 1,50 m per tutta la lunghezza del tratto, ovvero 25,00 m, creando le giuste rampe di entrata per consentire l'accesso ai passi carrabili presenti.

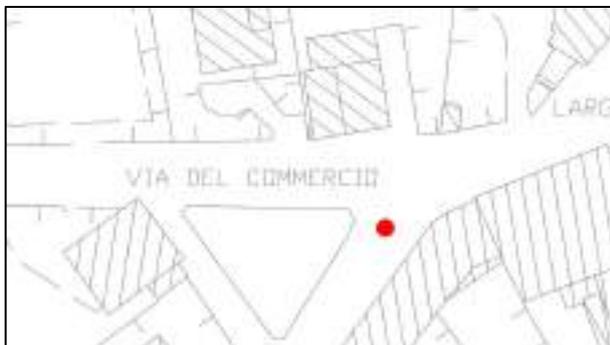
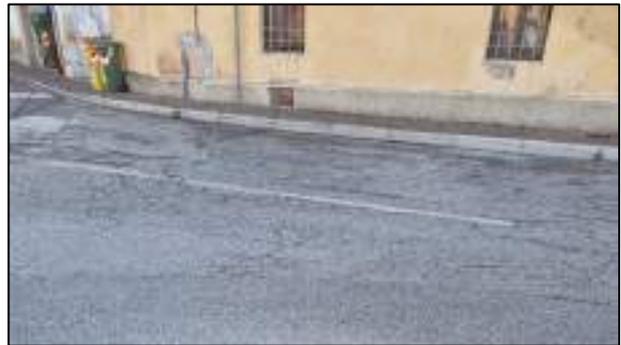
AMBITO URBANO	CRITICITÀ 024
	INDIRIZZO VIA DEL COMMERCIO	
	LOCALIZZAZIONE COSEANO

Attraversamento pedonale mancante per garantire continuità ai percorsi individuati da rendere accessibili a persone con difficoltà motorie.

DIMENSIONI				
LUNGHEZZA	LARGHEZZA	H/DISL.	PENDENZA L.	PENDENZA T.
6,00 m

<p>Realizzazione di un attraversamento pedonale a raso con segnaletica orizzontale, verniciatura di strisce zebraate, installazione della segnaletica verticale e della segnaletica tattilo-plantare ambo i lati.</p>

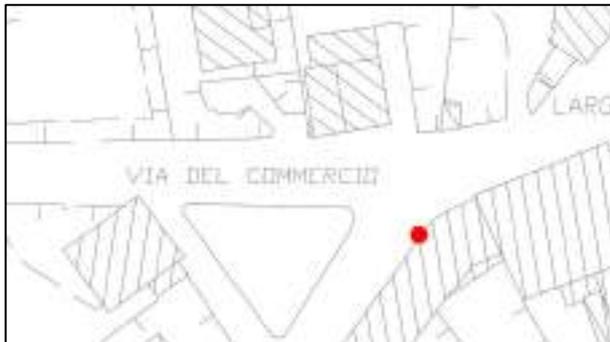
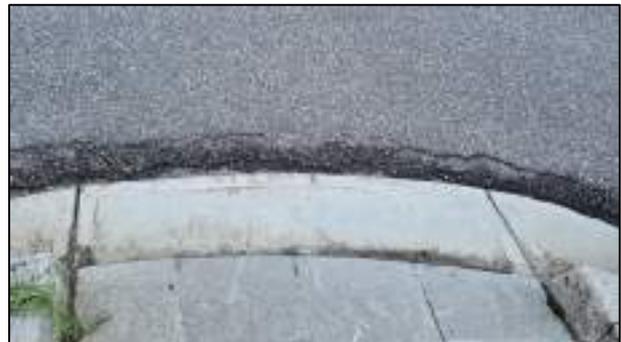
AMBITO URBANO	CRITICITÀ 025
	INDIRIZZO VIA DEL COMMERCIO	
	LOCALIZZAZIONE COSEANO

Segnaletica tattilo-plantare in prossimità dell'attraversamento per garantire maggiore sicurezza a persone con difficoltà visiva assente su entrambi i lati della strada.

Posa di moduli tattilo-plantari tipo "LVE" codice "direzione rettilinea" e "arresto pericolo" realizzati in materiale idoneo al contesto ed a contrasto con la colorazione della pavimentazione, posati a raso e senza discontinuità rispetto alle pavimentazioni adiacenti, incluse demolizioni e ripristini. Schema di posa come riportata in immagine.

Criticità risolta con la 024.

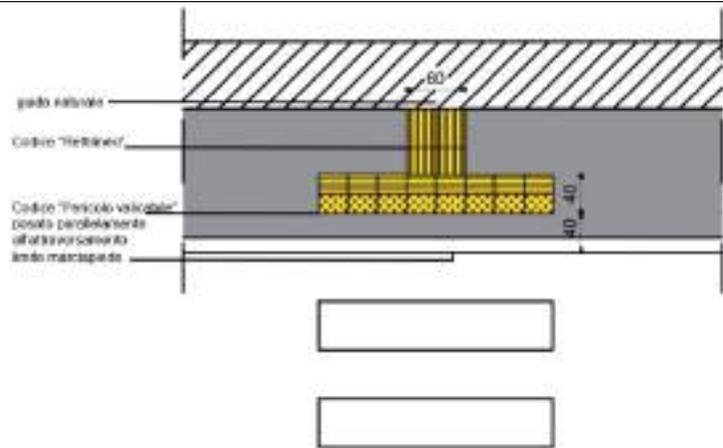
DIMENSIONI (0,60 m x (1,50+1,50) m) = 1,80 mq.

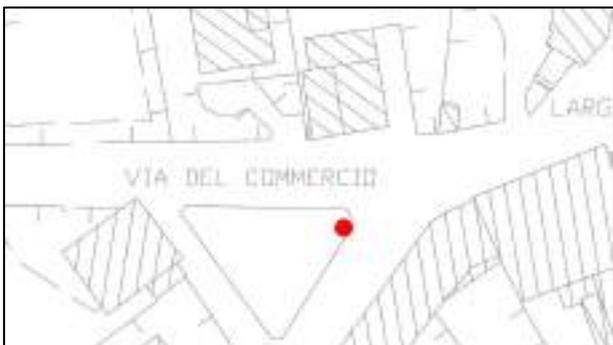
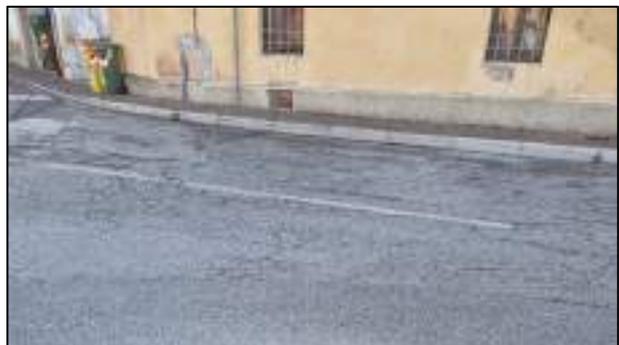
AMBITO URBANO	CRITICITÀ 026
	INDIRIZZO VIA DEL COMMERCIO	
	LOCALIZZAZIONE COSEANO

Segnaletica tattilo-plantare in prossimità dell'attraversamento per garantire maggiore sicurezza a persone con difficoltà visiva assente su entrambi i lati della strada.

Posa di moduli tattilo-plantari tipo "LVE" codice "direzione rettilinea" e "arresto pericolo" realizzati in materiale idoneo al contesto ed a contrasto con la colorazione della pavimentazione, posati a raso e senza discontinuità rispetto alle pavimentazioni adiacenti, incluse demolizioni e ripristini. Schema di posa come riportato in immagine.

Criticità risolta con la 024.

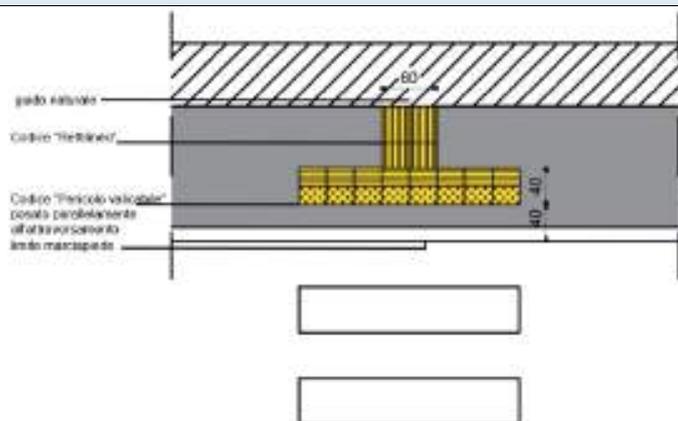
DIMENSIONI (0,60 m x (2,50+1,00) m) = 2,10 mq.

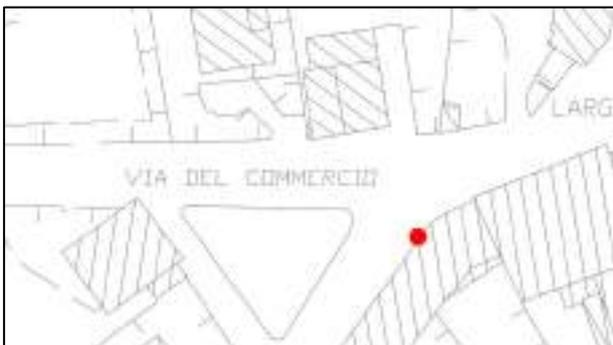
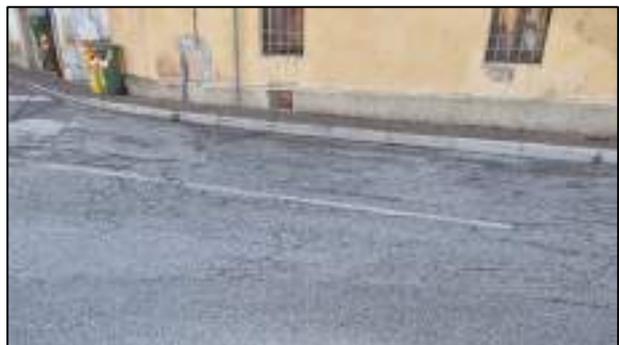
AMBITO URBANO	CRITICITÀ 027
	INDIRIZZO VIA DEL COMMERCIO	
	LOCALIZZAZIONE COSEANO

Presenza di dislivello per accesso al percorso pedonale che non consente l'accesso a persone con difficoltà motorie, su un solo lato dell'attraversamento.

DIMENSIONI				
LUNGHEZZA	LARGHEZZA	H/DISL.	PENDENZA L.	PENDENZA T.
		0,15 m

Realizzazione di una pendenza, seguendo lo schema riportato di seguito.
 Criticità risolta con la n. 024.

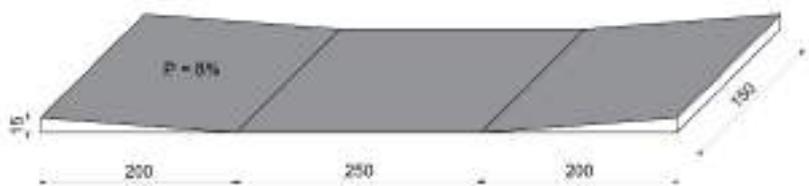
DIMENSIONI 6,50 m x 1,50 m = 9,75 mq.

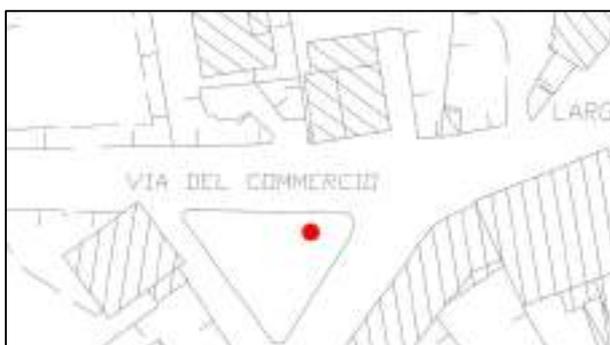
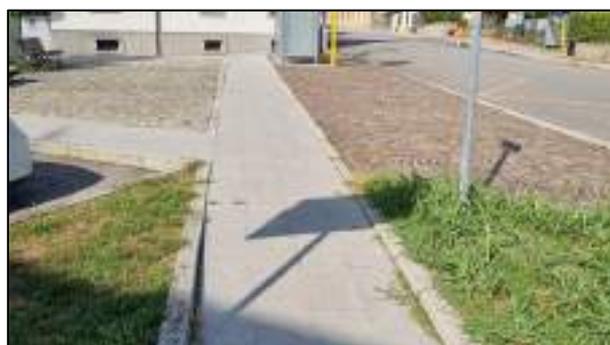
AMBITO URBANO	CRITICITÀ 028
	INDIRIZZO VIA DEL COMMERCIO	
	LOCALIZZAZIONE COSEANO

RILIEVO
Segnaletica tattilo-plantare assente nello spiazzale che porta alla fermata dell'autobus in Via Del Commercio.

DIMENSIONI				
LUNGHEZZA	LARGHEZZA	H/DISL.	PENDENZA L.	PENDENZA T.
35,00 m

Installazione di segnaletica tattilo-plantare di orientamento e per raggiungere la fermata dell'autobus. In questa soluzione sono risolte le criticità n. 029 e 032, in quanto si considera che, una volta iniziato il lavoro per l'installazione della segnaletica per orientamento, convenga realizzare anche la segnaletica per il servizio (fermata bus) e proseguire con l'orientamento fino alla prossima guida naturale.

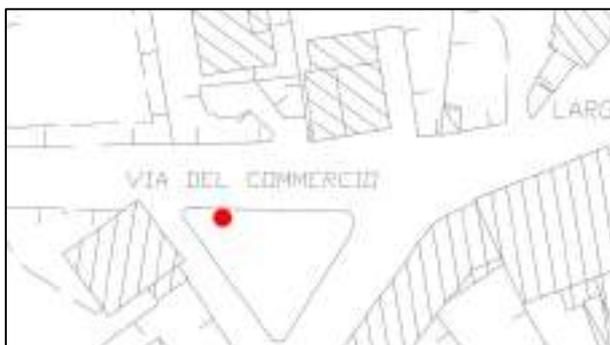
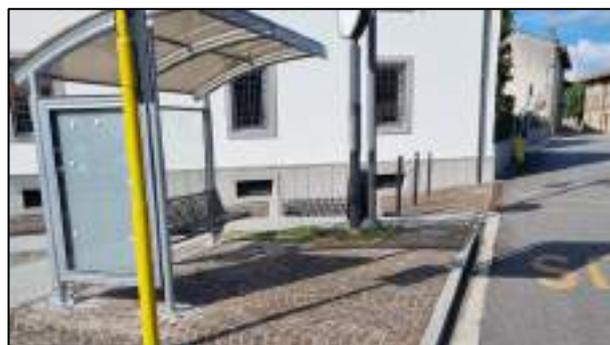
AMBITO URBANO	CRITICITÀ 029
	INDIRIZZO VIA DEL COMMERCIO	
	LOCALIZZAZIONE COSEANO

Segnaletica tattilo-plantare assente presso la fermata dell'autobus.

Criticità risolta con la n. 028.

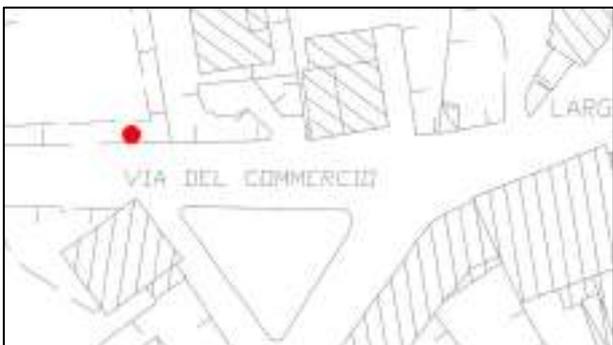
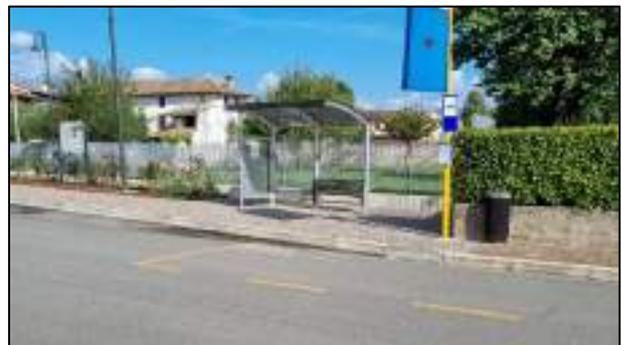
AMBITO URBANO	CRITICITÀ 030
	INDIRIZZO VIA DEL COMMERCIO	
	LOCALIZZAZIONE COSEANO

Segnaletica tattilo-plantare assente presso la fermata dell'autobus.

Installazione di segnaletica tattilo-plantare per la segnalazione della fermata del bus, con codice "rettilineo" a partire dalla pensilina del bus e codice "arresto/servizio" per indicare il palo della fermata.

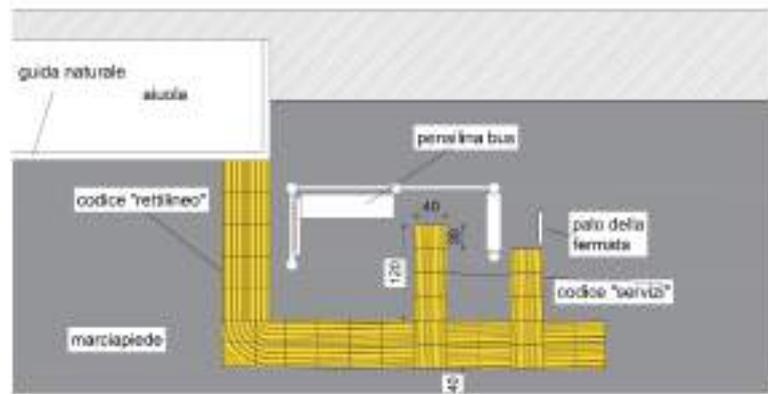
DIMENSIONI (0,60 m x (2,60+4,20+1,20+0,90)) m = 5,40 mq

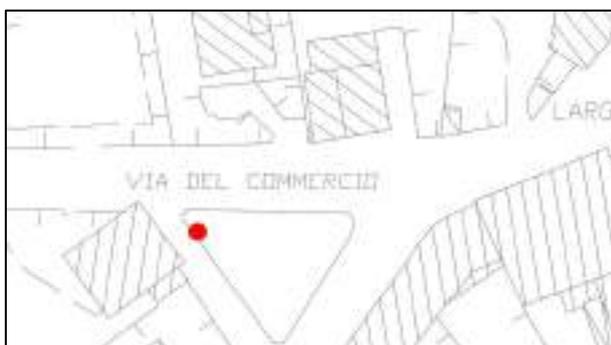
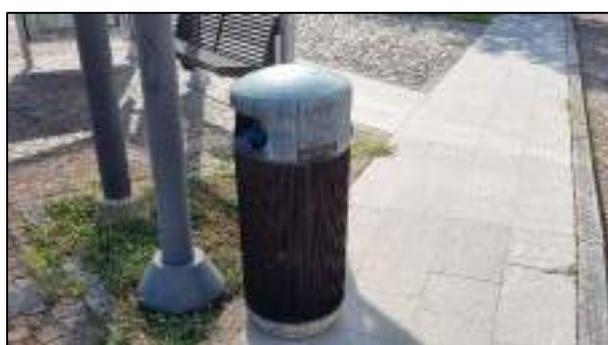
AMBITO URBANO	CRITICITÀ 031
	INDIRIZZO VIA DEL COMMERCIO	
	LOCALIZZAZIONE COSEANO

Presenza di un ostacolo, cestino dei rifiuti, lungo il percorso pedonale.

Rimozione dell'ostacolo dal percorso pedonale.
 Per risolvere questa criticità sarà possibile accordarsi all'interno del Comune per spostare l'ostacolo non ancorato al terreno e quindi facilmente rimovibile.

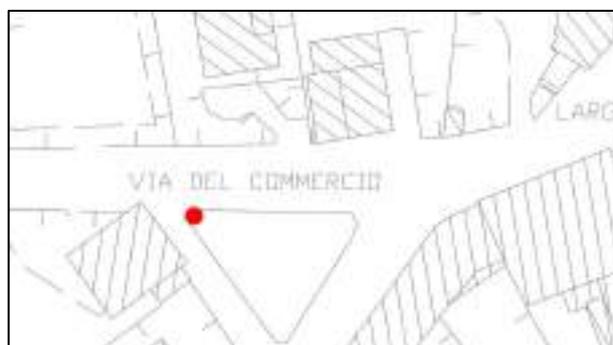
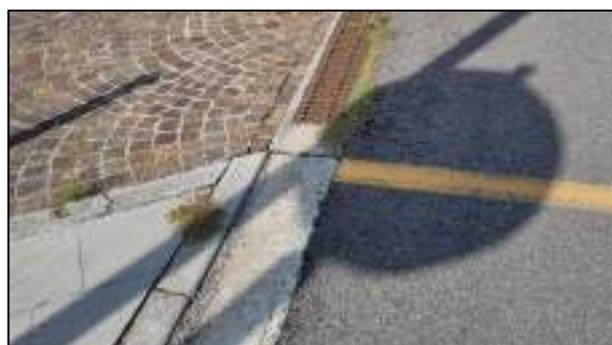
<p align="center"> TIPOLOGIA CRITICITÀ L.01 – SEGNALETICA TATTILO-PLANTARE PER ATTRAVERSAMENTO ASSENTE <i>D.P.R. 503/96 art. 4 - D.M. 236/89 artt. 4.2.1, 8.2.1</i> </p>
--

RILIEVO
Segnaletica tattilo-plantare in prossimità dell'attraversamento per garantire maggiore sicurezza a persone con difficoltà visiva assente su entrambi i lati della strada.

IPOTESI DI PROGETTO
Criticità risulta con la n. 028.

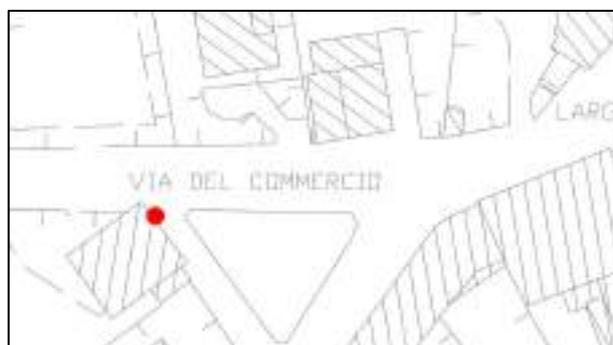
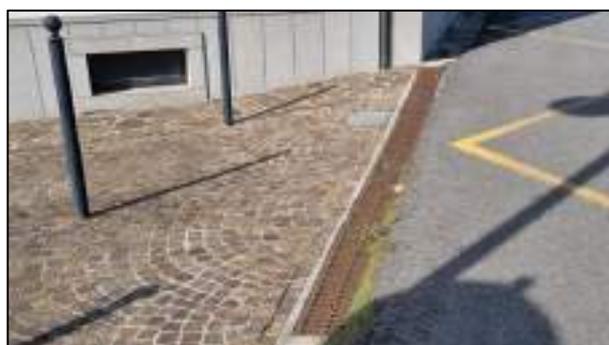
AMBITO URBANO	CRITICITÀ 033
	INDIRIZZO VIA DEL COMMERCIO	
	LOCALIZZAZIONE COSEANO

TIPOLOGIA CRITICITÀ L.01 – SEGNALETICA TATTILO-PLANTARE PER ATTRAVERSAMENTO ASSENTE <i>D.P.R. 503/96 art. 4 - D.M. 236/89 artt. 4.2.1, 8.2.1</i>

RILIEVO
Segnaletica tattilo-plantare in prossimità dell'attraversamento per garantire maggiore sicurezza a persone con difficoltà visiva assente su entrambi i lati della strada.

IPOTESI DI PROGETTO
Criticità risulta con la n. 028.

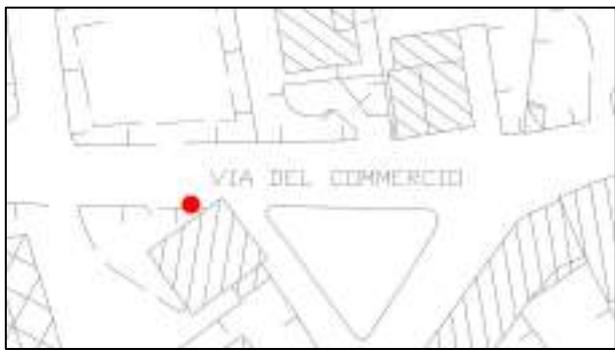
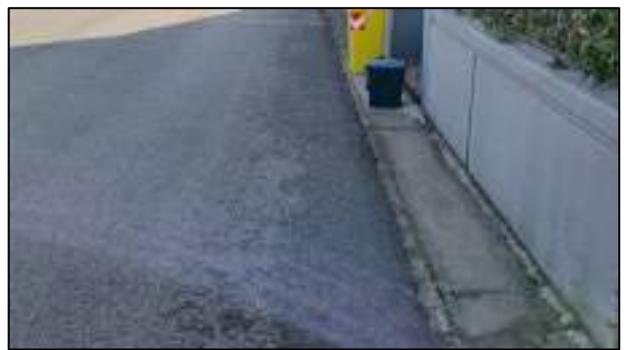
AMBITO URBANO	CRITICITÀ 034
	INDIRIZZO VIA DEL COMMERCIO	
	LOCALIZZAZIONE COSEANO

TIPOLOGIA CRITICITÀ T.03 – PERCORSO ASSENTE <i>D.M. 236/89 art. 4.2.1, 8.2.1</i>

Percorso pedonale per raggiungere la fermata dell'autobus assente.

DIMENSIONI				
LUNGHEZZA	LARGHEZZA	H/DISL.	PENDENZA L.	PENDENZA T.
24,00 m

Realizzazione di percorso pedonale di larghezza 1,50 m con separazione tramite segnaletica orizzontale e installazione segnaletica tattilo-plantare.

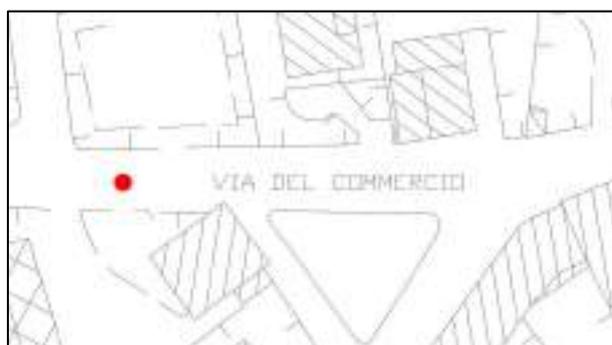
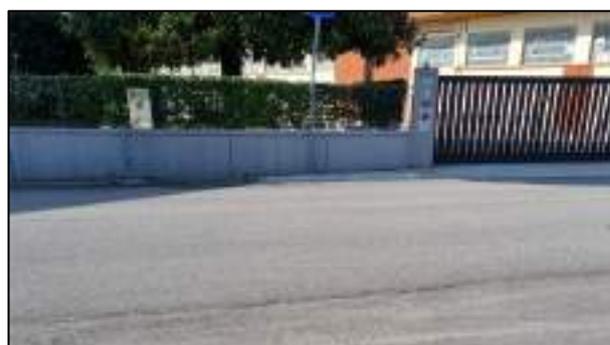
AMBITO URBANO	CRITICITÀ 035
	INDIRIZZO VIA DEL COMMERCIO	
	LOCALIZZAZIONE COSEANO

TIPOLOGIA CRITICITÀ T.05 – ATTRAVERSAMENTO PEDONALE CON SEGNALETICA NON ADEGUATA <i>D.M. 236/89 art. 4.2.1, 8.2.1</i>
--

L'attraversamento pedonale risulta mancante di segnaletica orizzontale.

DIMENSIONI				
LUNGHEZZA	LARGHEZZA	H/DISL.	PENDENZA L.	PENDENZA T.
7,00 m

Verniciatura di segnaletica orizzontale con strisce pedonali zebraate.

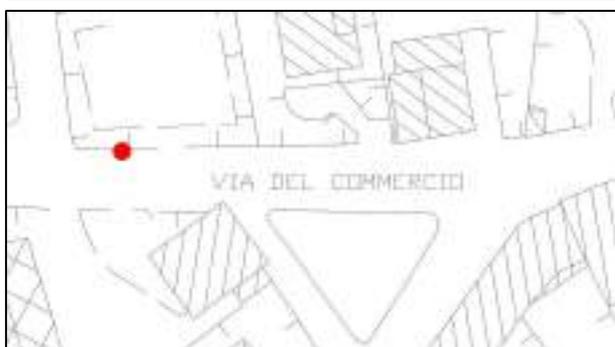
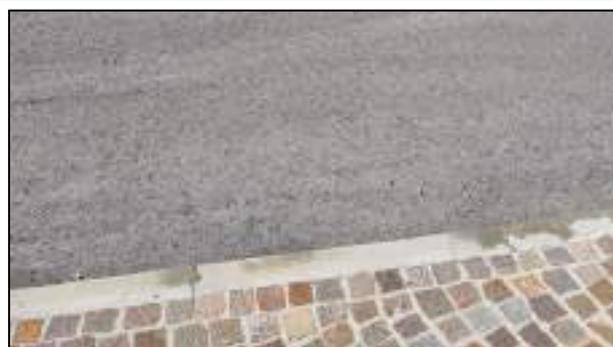
AMBITO URBANO	CRITICITÀ 036
	INDIRIZZO VIA DEL COMMERCIO	
	LOCALIZZAZIONE COSEANO

<p align="center">TIPOLOGIA CRITICITÀ</p> <p align="center">P.01 – PENDENZA PER ACCESSO A PERCORSO PEDONALE ASSENTE</p> <p align="center"><i>D.P.R. 503/96 art. 4 - D.M. 236/89artt. 4.2.1, 8.2.1</i></p>

<p align="center">RILIEVO</p> <p>Presenza di dislivello per accesso al percorso pedonale che non consente l'accesso a persone con difficoltà motorie, su un solo lato dell'attraversamento.</p>
--

DIMENSIONI				
LUNGHEZZA	LARGHEZZA	H/DISL.	PENDENZA L.	PENDENZA T.
		0,15 m

IPOTESI DI PROGETTO	
Realizzazione di una pendenza, seguendo lo schema riportato di seguito.
