VERSO UNA CITTÀ INCLUSIVA

**PIANO ELIMINAZIONE BARRIERE
ARCHITETTONICHE**

Comune di Coseano

05 - FASCICOLO CRITICITÀ

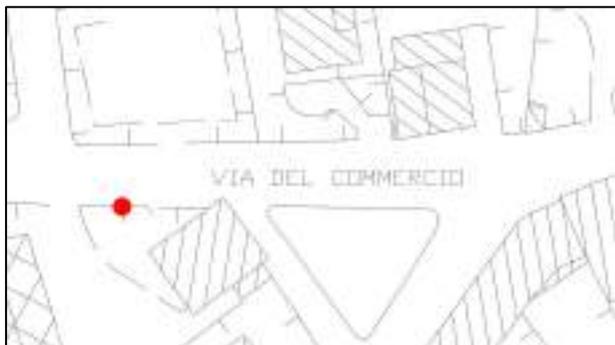
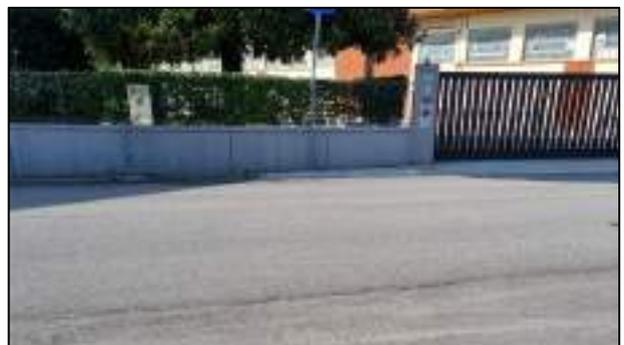
AMBITO URBANO	CRITICITÀ 037
	INDIRIZZO VIA DEL COMMERCIO	
	LOCALIZZAZIONE COSEANO

TIPOLOGIA CRITICITÀ
L.01 – SEGNALETICA TATTILO-PLANTARE PER
ATTRAVERSAMENTO ASSENTE
D.P.R. 503/96 art. 4 - D.M. 236/89 artt. 4.2.1, 8.2.1

Segnaletica tattilo-plantare in prossimità dell'attraversamento per garantire maggiore sicurezza a persone con difficoltà visiva assente su entrambi i lati della strada.

Posa di moduli tattilo-plantari tipo "LVE" codice "direzione rettilinea" e "arresto pericolo" realizzati in materiale idoneo al contesto ed a contrasto con la colorazione della pavimentazione, posati a raso e senza discontinuità rispetto alle pavimentazioni adiacenti, incluse demolizioni e ripristini. Schema di posa come riportata in immagine.

Criticità risolta con la n. 034.

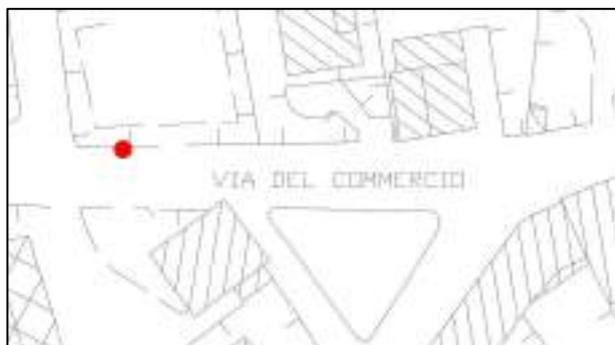
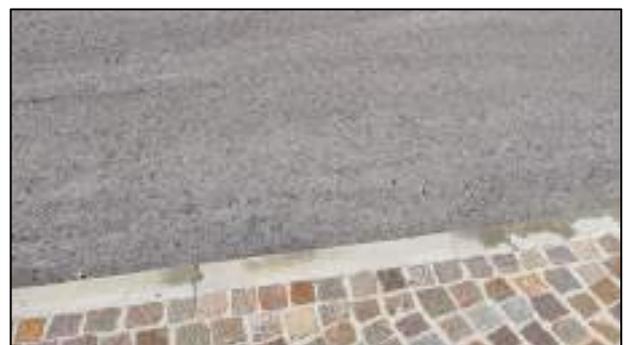
AMBITO URBANO	CRITICITÀ 038
	INDIRIZZO VIA DEL COMMERCIO	
	LOCALIZZAZIONE COSEANO

TIPOLOGIA CRITICITÀ
L.01 – SEGNALETICA TATTILO-PLANTARE PER
ATTRAVERSAMENTO ASSENTE
D.P.R. 503/96 art. 4 - D.M. 236/89 artt. 4.2.1, 8.2.1

Segnaletica tattilo-plantare in prossimità dell'attraversamento per garantire maggiore sicurezza a persone con difficoltà visiva assente su entrambi i lati della strada.

Posa di moduli tattilo-plantari tipo "LVE" codice "direzione rettilinea" e "arresto pericolo" realizzati in materiale idoneo al contesto ed a contrasto con la colorazione della pavimentazione, posati a raso e senza discontinuità rispetto alle pavimentazioni adiacenti, incluse demolizioni e ripristini. Schema di posa come riportata in immagine.

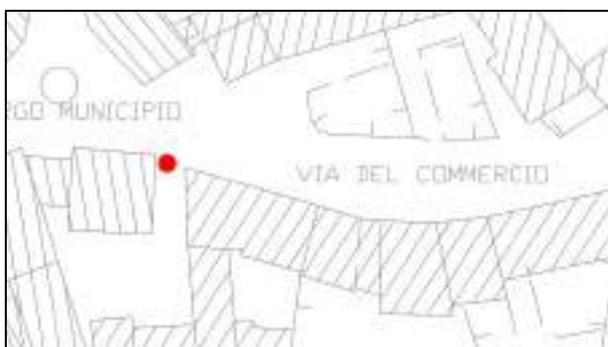
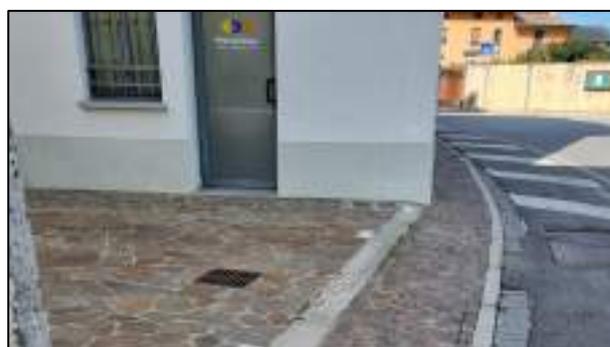
AMBITO URBANO	CRITICITÀ 039
	INDIRIZZO VIA DEL COMMERCIO	
	LOCALIZZAZIONE COSEANO

TIPOLOGIA CRITICITÀ
L.03 – SEGNALETICA TATTOLO-PLANTARE ASSENTE PER ACCESSI CARRABILI CON LARGHEZZA > 4,00 M
D.M. 236/89 art. 4.2.1, 8.2.1

Segnaletica tattilo-plantare assente in presenza di accesso carrabile, che non costituisce una guida naturale, per una larghezza superiore ai 4,00 metri.

DIMENSIONI				
LUNGHEZZA	LARGHEZZA	H/DISL.	PENDENZA L.	PENDENZA T.
5,00 m

Installazione di segnaletica tattilo-plantare “codice arresto/pericolo” per segnalare la presenza di un passo carrabile di larghezza superiore ai 4,00 m, posata come da immagine.

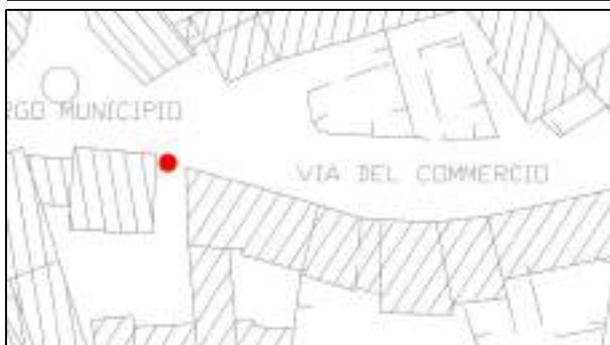
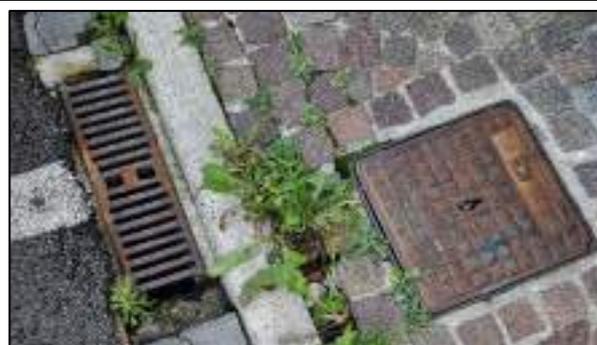
AMBITO URBANO	CRITICITÀ 040
	INDIRIZZO VIA DEL COMMERCIO	
	LOCALIZZAZIONE COSEANO

TIPOLOGIA CRITICITÀ
F.03 – PAVIMENTAZIONE NON COMPLANARE
PER SCONNESIONI/ROTTURE
D.P.R. 503/96 art. 4 - D.M. 236/89 art. 4.2.2, 8.2.2

Pavimentazione in porfido sul percorso pedonale che porta alle Poste sconnessa puntualmente.

DIMENSIONI				
LUNGHEZZA	LARGHEZZA	H/DISL.	PENDENZA L.	PENDENZA T.
0,40 m	0,20 m

Criticità risolta con la n. 041

In questa ipotesi di progetto viene risolta anche la criticità n. 040, essendo il marciapiede in porfido di dimensioni minime, con una carreggiata larga 7,00 m, si ipotizza di allargare il marciapiede in porfido esistente portandolo a una larghezza di 1,50 m fino al raggiungimento delle Poste in Via del Commercio.

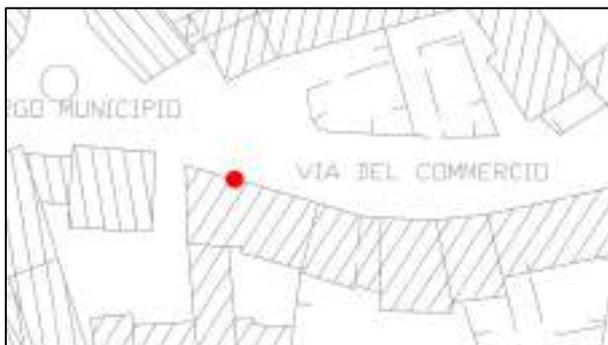
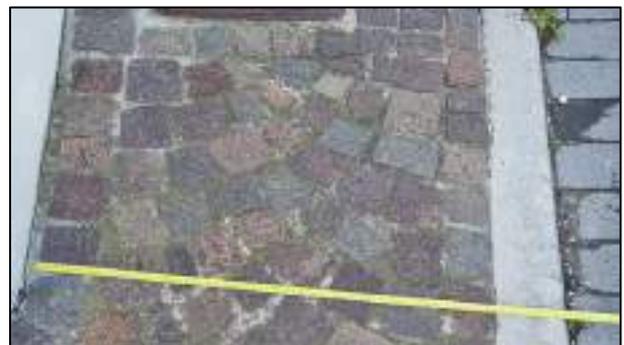
AMBITO URBANO	CRITICITÀ 041
	INDIRIZZO VIA DEL COMMERCIO	
	LOCALIZZAZIONE COSEANO

TIPOLOGIA CRITICITÀ
T.01 – PERCORSO CON LARGHEZZA INFERIORE A 90 CM
D.M. 236/89 art. 4.2.1, 8.2.1

Percorso pedonale con una larghezza inferiore al minimo per garantire una buona accessibilità a persone con difficoltà motorie.

DIMENSIONI				
LUNGHEZZA	LARGHEZZA	H/DISL.	PENDENZA L.	PENDENZA T.
37,00 m	0,70 m

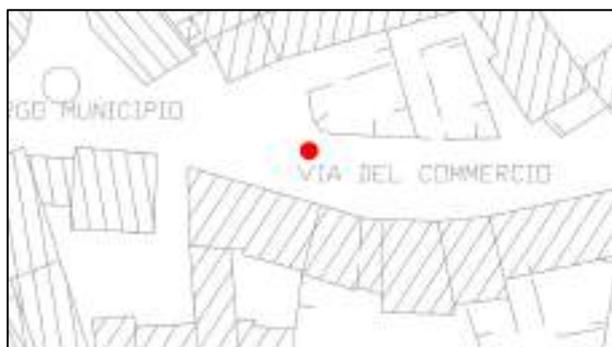
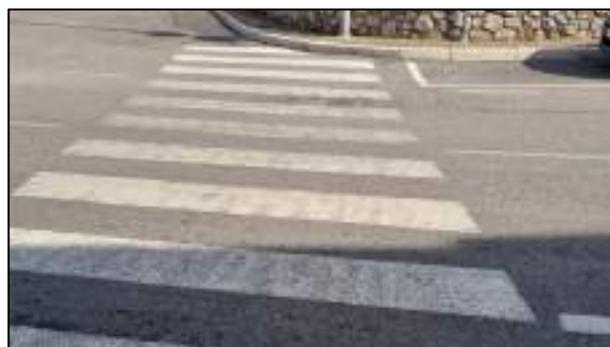
AMBITO URBANO	CRITICITÀ 042
	INDIRIZZO VIA DEL COMMERCIO	
	LOCALIZZAZIONE COSEANO

<p style="text-align: center;">TIPOLOGIA CRITICITÀ</p> <p style="text-align: center;">T.06 – ATTRAVERSAMENTO PEDONALE IN POSIZIONE NON ADEGUATA</p> <p style="text-align: center;"><i>D.P.R. 503/96 art. 4 - D.M. 236/89 art. 4.2.2, 8.2.2</i></p>
--

Attraversamento pedonale non ortogonale ai percorsi pedonali.

Realizzazione nuovo attraversamento pedonale tramite verniciatura di segnaletica orizzontale e realizzazione segnaletica tattilo-plantare per attraversamento. Per garantire maggiore sicurezza ai pedoni evitando anche la possibilità alle auto di sostare nello spazio per l'attraversamento, sono stati installati due archetti parapetonali anti sosta della lunghezza di 1,50 m l'uno.

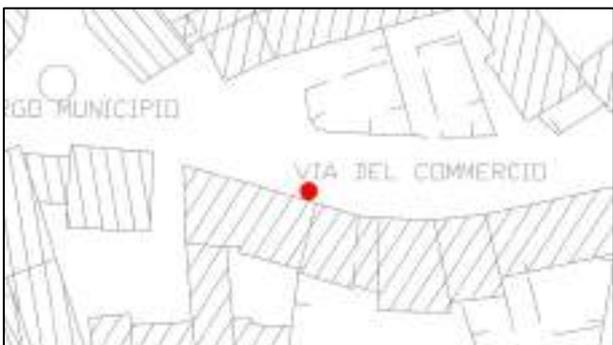
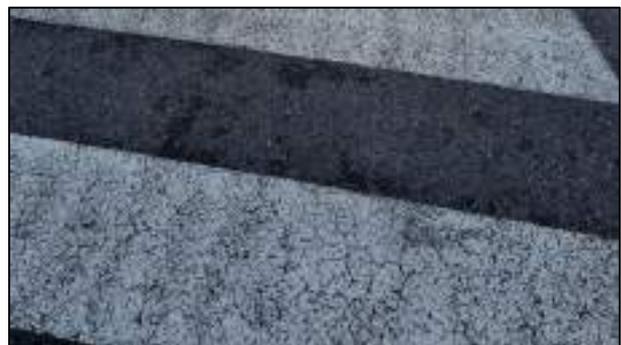
AMBITO URBANO	CRITICITÀ 043
	INDIRIZZO VIA DEL COMMERCIO	
	LOCALIZZAZIONE COSEANO

TIPOLOGIA CRITICITÀ
L.01 – SEGNALETICA TATTILO-PLANTARE PER
ATTRAVERSAMENTO ASSENTE
D.P.R. 503/96 art. 4 - D.M. 236/89 artt. 4.2.1, 8.2.1

Segnaletica tattilo-plantare in prossimità dell'attraversamento per garantire maggiore sicurezza a persone con difficoltà visiva assente su entrambi i lati della strada.

Posa di moduli tattilo-plantari tipo "LVE" codice "direzione rettilinea" e "arresto pericolo" realizzati in materiale idoneo al contesto ed a contrasto con la colorazione della pavimentazione, posati a raso e senza discontinuità rispetto alle pavimentazioni adiacenti, incluse demolizioni e ripristini. Schema di posa come riportata in immagine.

Criticità risolta con la 042.

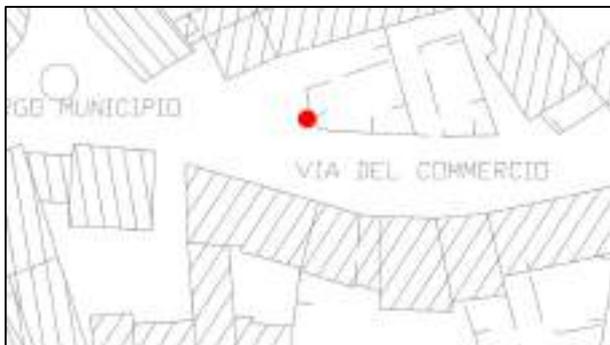
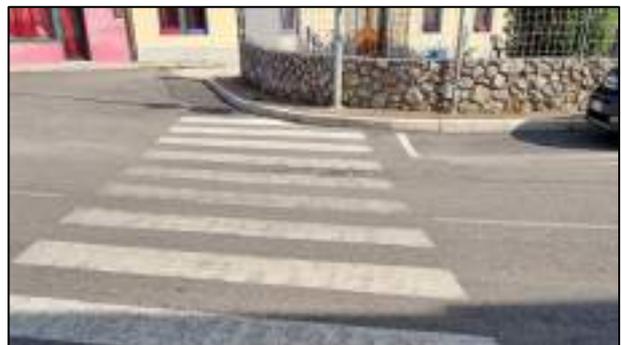
AMBITO URBANO	CRITICITÀ 044
	INDIRIZZO VIA DEL COMMERCIO	
	LOCALIZZAZIONE COSEANO

TIPOLOGIA CRITICITÀ
L.01 – SEGNALETICA TATTILO-PLANTARE PER
ATTRAVERSAMENTO ASSENTE
D.P.R. 503/96 art. 4 - D.M. 236/89 artt. 4.2.1, 8.2.1

Segnaletica tattilo-plantare in prossimità dell'attraversamento per garantire maggiore sicurezza a persone con difficoltà visiva assente su entrambi i lati della strada.

Posa di moduli tattilo-plantari tipo "LVE" codice "direzione rettilinea" e "arresto pericolo" realizzati in materiale idoneo al contesto ed a contrasto con la colorazione della pavimentazione, posati a raso e senza discontinuità rispetto alle pavimentazioni adiacenti, incluse demolizioni e ripristini. Schema di posa come riportata in immagine.

Criticità risolta con la 042.

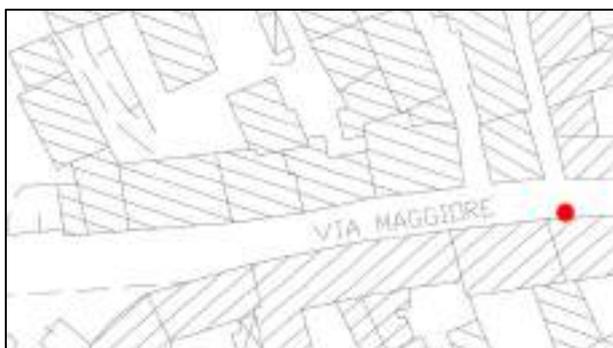
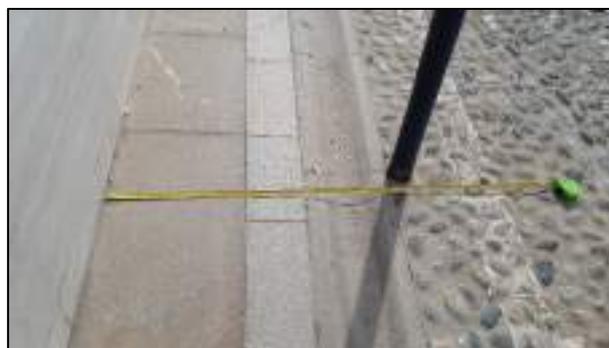
AMBITO URBANO	CRITICITÀ 060
	INDIRIZZO VIA MAGGIORE	
	LOCALIZZAZIONE BARAZZETTO

TIPOLOGIA CRITICITÀ
T.01 – PERCORSO CON LARGHEZZA INFERIORE A 90 CM
D.M. 236/89 art. 4.2.1, 8.2.1

Percorso pedonale con una larghezza inferiore al minimo per garantire una buona accessibilità a persone con difficoltà motorie.

DIMENSIONI				
LUNGHEZZA	LARGHEZZA	H/DISL.	PENDENZA L.	PENDENZA T.
220,00 m	0,65 m

Allargare il percorso pedonale su un solo lato della strada per renderlo accessibile a persone con difficoltà motorie, raggiungendo la larghezza di 1,50 m.

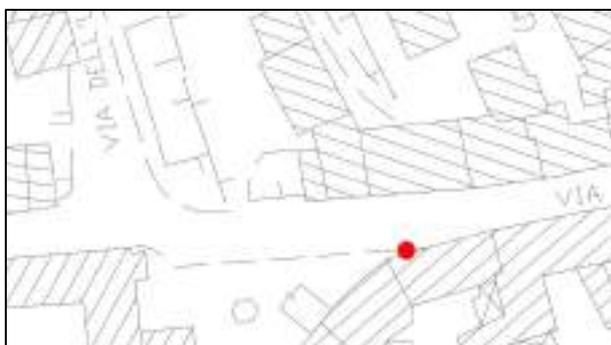
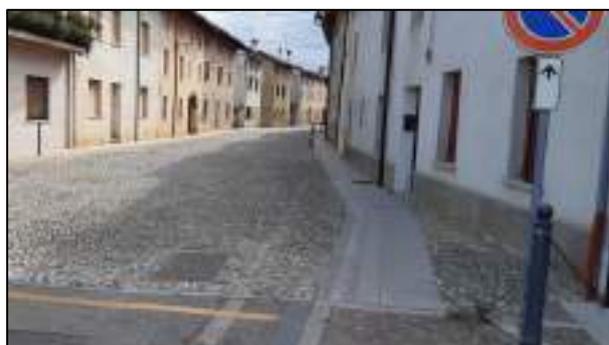
AMBITO URBANO	CRITICITÀ 061
	INDIRIZZO VIA MAGGIORE	
	LOCALIZZAZIONE BARAZZETTO

TIPOLOGIA CRITICITÀ A.04 – SEGNALETICA VERTICALE POSTA AD ALTEZZA INFERIORE A 2,10 M <i>D.P.R. 503/96 art. 4 - D.M. 236/89 artt. 4.2.1, 8.2.1</i>
--

La segnaletica verticale è posta ad un'altezza inferiore alla minima consentita dal Codice della Strada.

DIMENSIONI				
LUNGHEZZA	LARGHEZZA	H/DISL.	PENDENZA L.	PENDENZA T.
		1,85 m

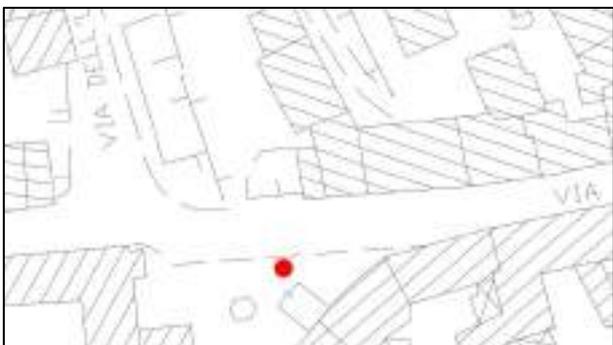
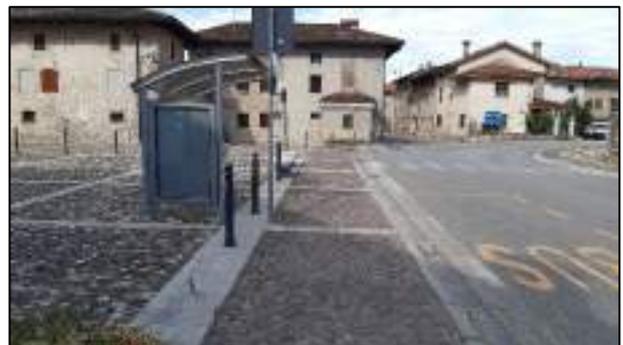
AMBITO URBANO	CRITICITÀ 062
	INDIRIZZO VIA MAGGIORE	
	LOCALIZZAZIONE BARAZZETTO

TIPOLOGIA CRITICITÀ
L.02 – SEGNALETICA TATTOLO-PLANTARE IN PROSSIMITÀ DEI SERVIZI ASSENTE
D.P.R. 503/96 art. 4 - D.M. 236/89 artt. 4.2.1, 8.2.1

Segnaletica tattilo-plantare assente presso la fermata dell'autobus.

Installazione di segnaletica tattilo-plantare per la segnalazione della fermata del bus, con codice “rettilineo” a partire dalla pensilina del bus e codice “arresto/servizio” per indicare il palo della fermata.

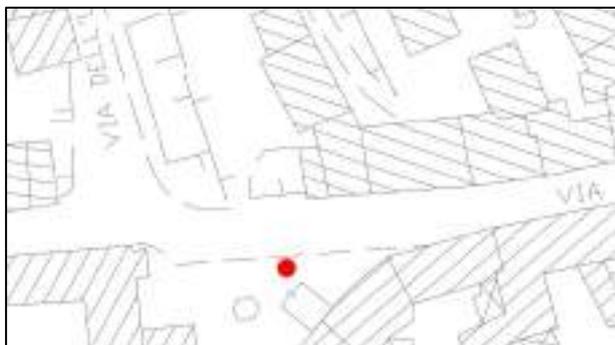
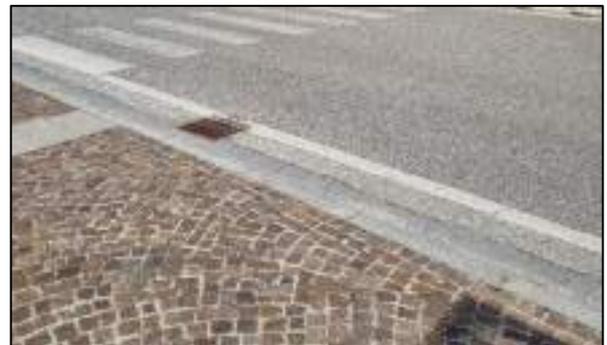
AMBITO URBANO	CRITICITÀ 063
	INDIRIZZO VIA MAGGIORE	
	LOCALIZZAZIONE BARAZZETTO

**L.01 – SEGNALETICA TATTILO-PLANTARE PER
ATTRAVERSAMENTO ASSENTE**

Segnaletica tattilo-plantare in prossimità dell'attraversamento per garantire maggiore sicurezza a persone con difficoltà visiva assente su entrambi i lati della strada.

<p>Posa di moduli tattilo-plantari tipo "LVE" codice "direzione rettilinea" e "arresto pericolo" realizzati in materiale idoneo al contesto ed a contrasto con la colorazione della pavimentazione, posati a raso e senza discontinuità rispetto alle pavimentazioni adiacenti, incluse demolizioni e ripristini. Schema di posa come riportata in immagine.</p>

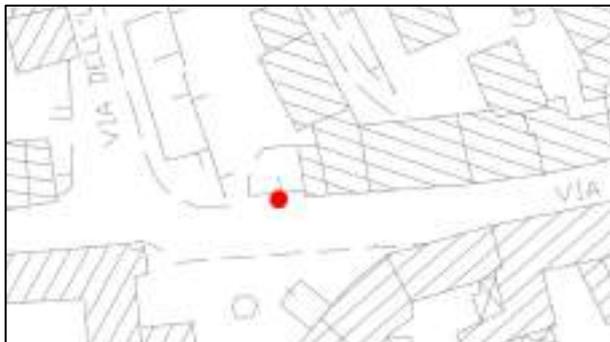
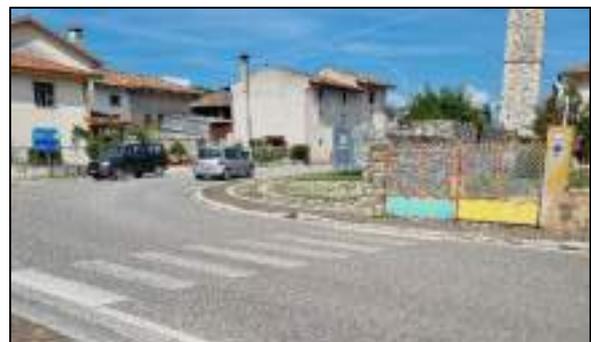
AMBITO URBANO	CRITICITÀ 064
	INDIRIZZO VIA MAGGIORE	
	LOCALIZZAZIONE BARAZZETTO

TIPOLOGIA CRITICITÀ
L.01 – SEGNALETICA TATTILO-PLANTARE PER
ATTRAVERSAMENTO ASSENTE
D.P.R. 503/96 art. 4 - D.M. 236/89 artt. 4.2.1, 8.2.1

Segnaletica tattilo-plantare in prossimità dell'attraversamento per garantire maggiore sicurezza a persone con difficoltà visiva assente su entrambi i lati della strada.

Posa di moduli tattilo-plantari tipo "LVE" codice "direzione rettilinea" e "arresto pericolo" realizzati in materiale idoneo al contesto ed a contrasto con la colorazione della pavimentazione, posati a raso e senza discontinuità rispetto alle pavimentazioni adiacenti, incluse demolizioni e ripristini. Schema di posa come riportata in immagine.

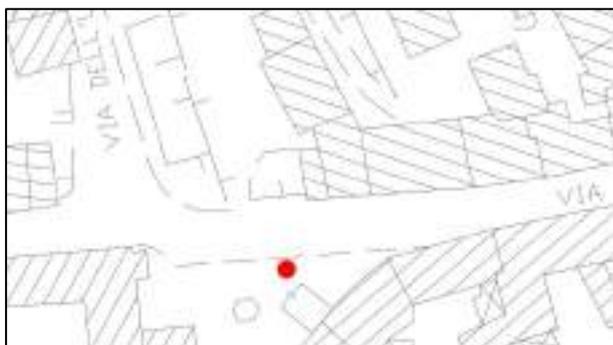
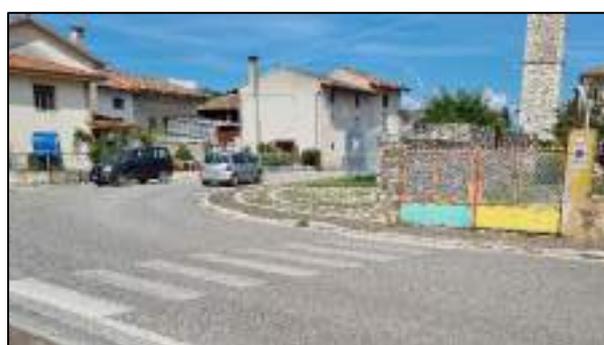
AMBITO URBANO	CRITICITÀ 065
	INDIRIZZO VIA MAGGIORE	
	LOCALIZZAZIONE BARAZZETTO

TIPOLOGIA CRITICITÀ T.05 – ATTRAVERSAMENTO PEDONALE CON SEGNALETICA NON ADEGUATA <i>D.M. 236/89 art. 4.2.1, 8.2.1</i>
--

L'attraversamento pedonale risulta mancante di segnaletica verticale su entrambi i lati.

Installazione segnaletica verticale per indicare attraversamento pedonale su entrambi i lati della strada posti all'altezza di 2,10 m nel rispetto del Codice della Strada.

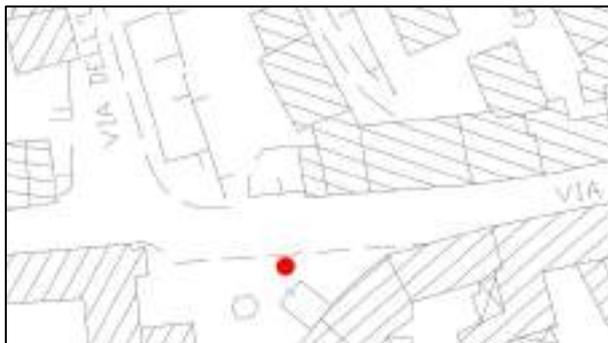
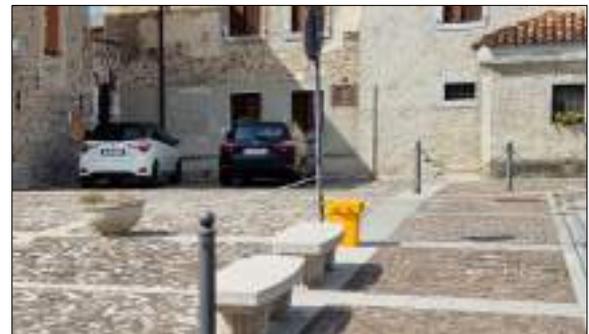
AMBITO URBANO	CRITICITÀ 067
	INDIRIZZO VIA MAGGIORE	
	LOCALIZZAZIONE BARAZZETTO

TIPOLOGIA CRITICITÀ
T.02 – ATTRAVERSAMENTO PEDONALE ASSENTE
D.M. 236/89 art. 4.2.1, 8.2.1

Assenza attraversamento pedonale per garantire maggiore sicurezza a persone con difficoltà motorie e visive.

Realizzazione di un attraversamento pedonale a raso con segnaletica orizzontale, verniciatura di strisce zebraate, installazione della segnaletica verticale e della segnaletica tattilo-plantare ambo i lati.

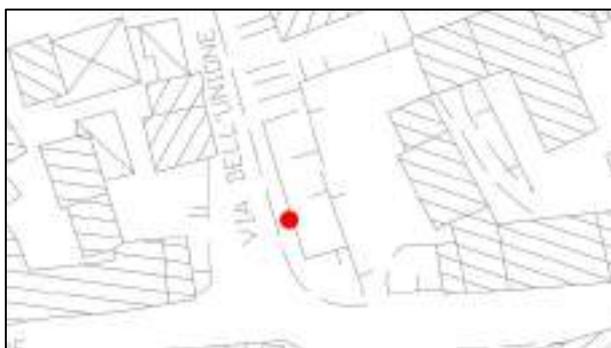
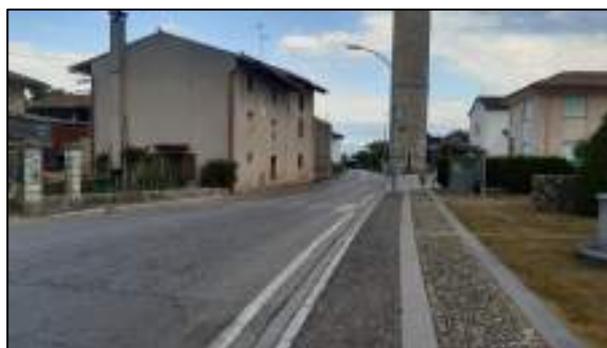
AMBITO URBANO	CRITICITÀ 068
	INDIRIZZO VIA DELL'UNIONE	
	LOCALIZZAZIONE BARAZZETTO

TIPOLOGIA CRITICITÀ F.01 – PAVIMENTAZIONE SDRUCCIOLEVOLE <i>D.P.R. 503/96 art. 4 - D.M. 236/89 art. 4.2.2, 8.2.2</i>
--

RILIEVO
Pavimentazione sul percorso pedonale con fondo in acciottolato che non consente la libera fruizione a persone con difficoltà motorie.

IPOTESI DI PROGETTO	
Per garantire la piena accessibilità del percorso pedonale la pavimentazione in ciottoli viene sostituita con un materiale omogeneo e compatto. Criticità risolta con la n. 068

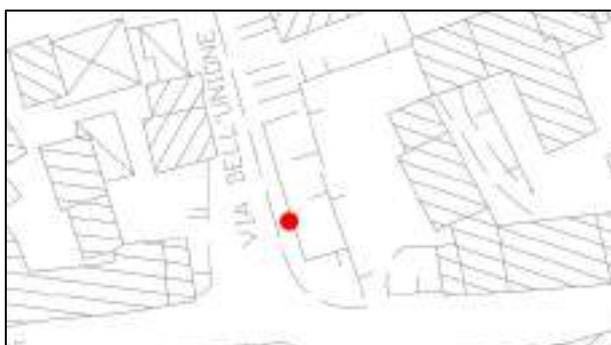
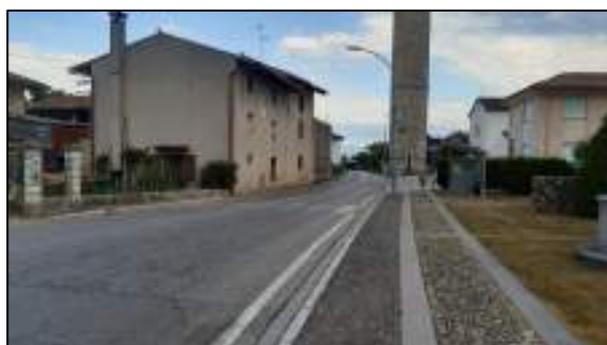
AMBITO URBANO	CRITICITÀ 069
	INDIRIZZO VIA DELL'UNIONE	
	LOCALIZZAZIONE BARAZZETTO

<p style="text-align: center;">TIPOLOGIA CRITICITÀ</p> <p style="text-align: center;">L.04 – SEGNALETICA TATTOLO-PLANTARE PER ORIENTAMENTO NON PRESENTE</p> <p style="text-align: center;"><i>D.P.R. 503/96 art. 4 - D.M. 236/89 artt. 4.2.1, 8.2.1</i></p>

Segnaletica tattilo-plantare assente nel percorso che porta alla fermata dell'autobus in Via dell'Unione.

Realizzazione di segnaletica tattilo-plantare per l'orientamento lungo il percorso che porta alla fermata dell'autobus.

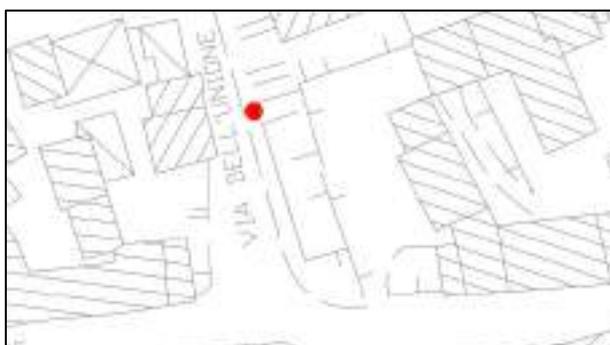
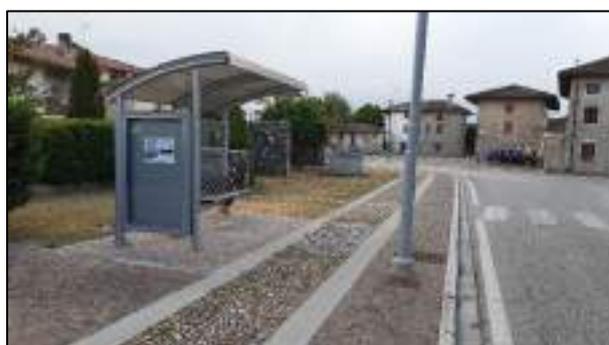
AMBITO URBANO	CRITICITÀ 070
	INDIRIZZO VIA DELL'UNIONE	
	LOCALIZZAZIONE BARAZZETTO

TIPOLOGIA CRITICITÀ L.02 – SEGNALETICA TATTOLO-PLANTARE IN PROSSIMITÀ DEI SERVIZI ASSENTE <i>D.P.R. 503/96 art. 4 - D.M. 236/89 artt. 4.2.1, 8.2.1</i>
--

RILIEVO
Segnaletica tattilo-plantare assente presso la fermata dell'autobus.

Installazione di segnaletica tattilo-plantare per la segnalazione della fermata del bus, con codice “rettilineo” a partire dalla pensilina del bus e codice “arresto/servizio” per indicare il palo della fermata. Criticità risolta con la n.067.

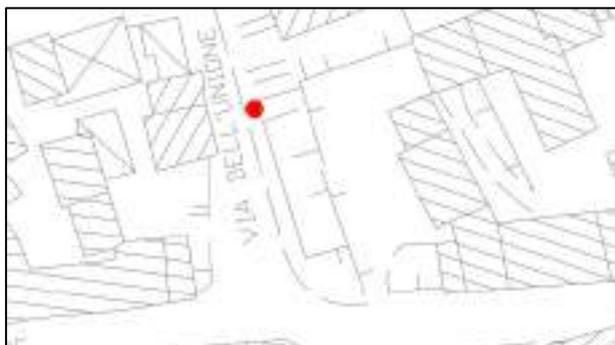
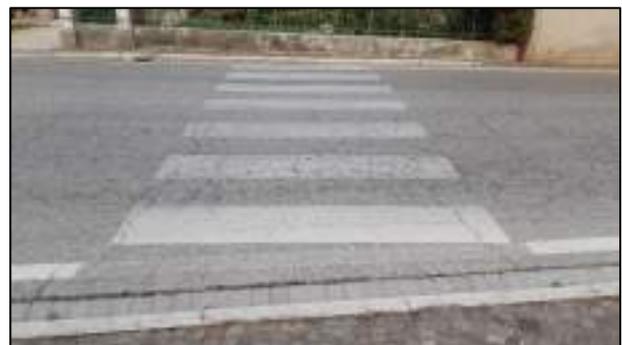
AMBITO URBANO	CRITICITÀ 071
	INDIRIZZO VIA DELL'UNIONE	
	LOCALIZZAZIONE BARAZZETTO

TIPOLOGIA CRITICITÀ
L.01 – SEGNALETICA TATTILO-PLANTARE PER
ATTRAVERSAMENTO ASSENTE
D.P.R. 503/96 art. 4 - D.M. 236/89 artt. 4.2.1, 8.2.1

Segnaletica tattilo-plantare in prossimità dell'attraversamento per garantire maggiore sicurezza a persone con difficoltà visiva assente su entrambi i lati della strada.

Posa di moduli tattilo-plantari tipo "LVE" codice "direzione rettilinea" e "arresto pericolo" realizzati in materiale idoneo al contesto ed a contrasto con la colorazione della pavimentazione, posati a raso e senza discontinuità rispetto alle pavimentazioni adiacenti, incluse demolizioni e ripristini. Schema di posa come riportata in immagine.

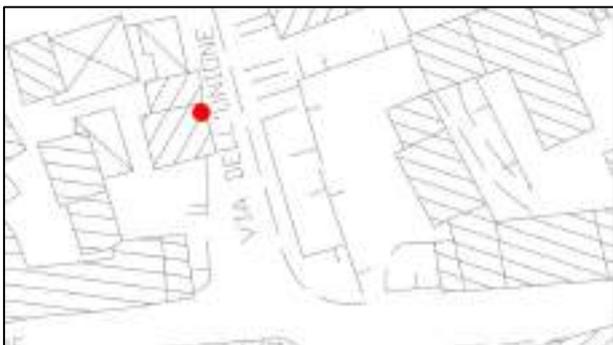
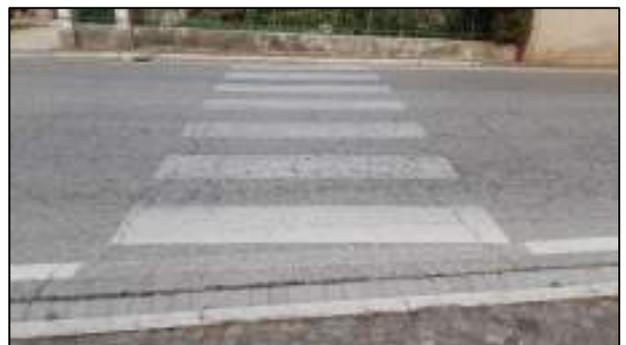
AMBITO URBANO	CRITICITÀ 072
	INDIRIZZO VIA DELL'UNIONE	
	LOCALIZZAZIONE BARAZZETTO

TIPOLOGIA CRITICITÀ
L.01 – SEGNALETICA TATTILO-PLANTARE PER
ATTRAVERSAMENTO ASSENTE
D.P.R. 503/96 art. 4 - D.M. 236/89 artt. 4.2.1, 8.2.1

Segnaletica tattilo-plantare in prossimità dell'attraversamento per garantire maggiore sicurezza a persone con difficoltà visiva assente su entrambi i lati della strada.

Posa di moduli tattilo-plantari tipo "LVE" codice "direzione rettilinea" e "arresto pericolo" realizzati in materiale idoneo al contesto ed a contrasto con la colorazione della pavimentazione, posati a raso e senza discontinuità rispetto alle pavimentazioni adiacenti, incluse demolizioni e ripristini. Schema di posa come riportata in immagine.

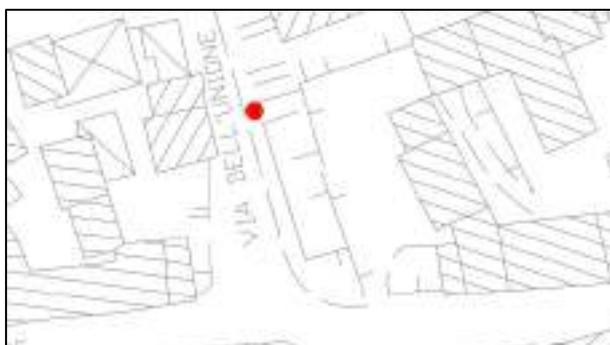
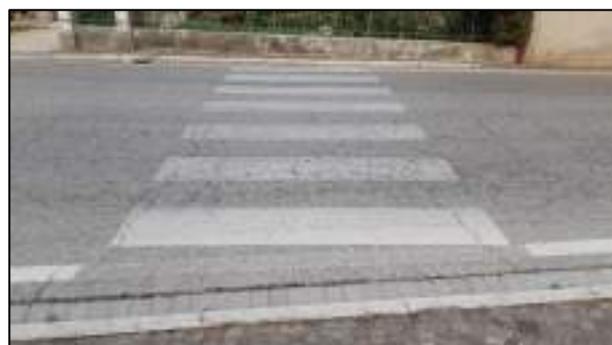
AMBITO URBANO	CRITICITÀ 073
	INDIRIZZO VIA DELL'UNIONE	
	LOCALIZZAZIONE BARAZZETTO

TIPOLOGIA CRITICITÀ P.01 – PENDENZA PER ACCESSO A PERCORSO PEDONALE ASSENTE <i>D.P.R. 503/96 art. 4 - D.M. 236/89 artt. 4.2.1, 8.2.1</i>
--

RILIEVO Presenza di dislivello per accesso al percorso pedonale che non consente l'accesso a persone con difficoltà motorie, su entrambi i lati dell'attraversamento.

IPOTESI DI PROGETTO	
Realizzazione di una pendenza, seguendo lo schema riportato di seguito.

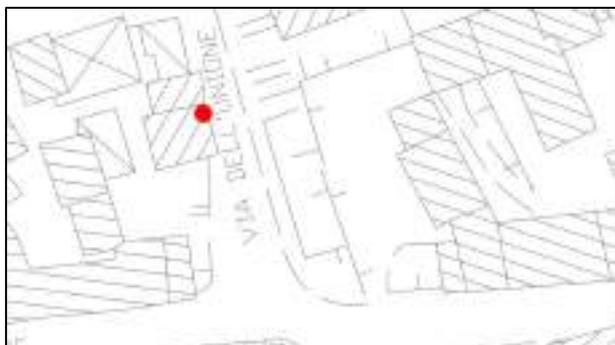
AMBITO URBANO	CRITICITÀ 074
	INDIRIZZO VIA DELL'UNIONE	
	LOCALIZZAZIONE BARAZZETTO

TIPOLOGIA CRITICITÀ P.01 – PENDENZA PER ACCESSO A PERCORSO PEDONALE ASSENTE <i>D.P.R. 503/96 art. 4 - D.M. 236/89 artt. 4.2.1, 8.2.1</i>
--

RILIEVO
Presenza di dislivello per accesso al percorso pedonale che non consente l'accesso a persone con difficoltà motorie, su entrambi i lati dell'attraversamento.

IPOTESI DI PROGETTO	
Realizzazione di una pendenza, seguendo lo schema riportato di seguito.

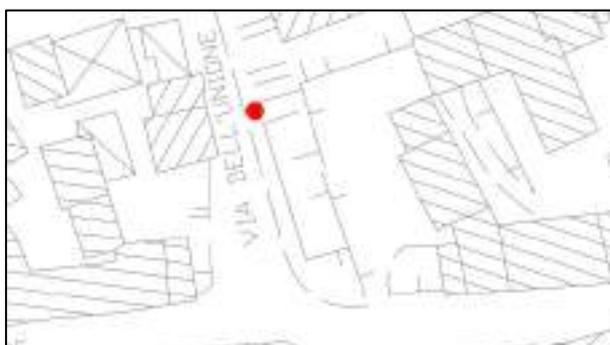
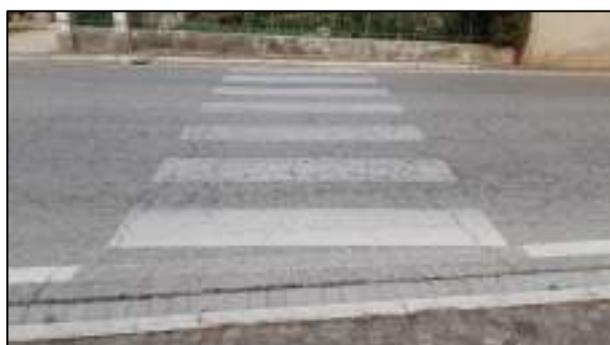
AMBITO URBANO	CRITICITÀ 075
	INDIRIZZO VIA DELL'UNIONE	
	LOCALIZZAZIONE BARAZZETTO

TIPOLOGIA CRITICITÀ T.05 – ATTRAVERSAMENTO PEDONALE CON SEGNALETICA NON ADEGUATA <i>D.M. 236/89 art. 4.2.1, 8.2.1</i>
--

L'attraversamento pedonale risulta mancante di segnaletica verticale su entrambi i lati.

Installazione segnaletica verticale per indicare attraversamento pedonale su entrambi i lati della strada posti all'altezza di 2,10 m nel rispetto del Codice della Strada.

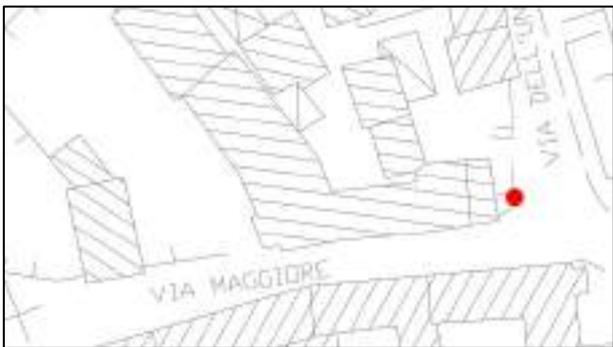
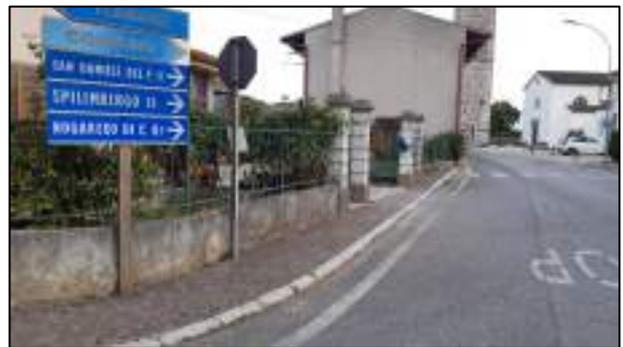
AMBITO URBANO	CRITICITÀ 076
	INDIRIZZO VIA DELL'UNIONE	
	LOCALIZZAZIONE BARAZZETTO

TIPOLOGIA CRITICITÀ
T.01 – PERCORSO CON LARGHEZZA INFERIORE A 90 CM
D.M. 236/89 art. 4.2.1, 8.2.1

Percorso pedonale con una larghezza inferiore al minimo per garantire una buona accessibilità a persone con difficoltà motorie.

Allargare il percorso pedonale fino ad una larghezza di 1,50 m.

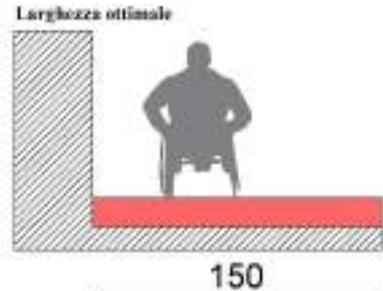
<p style="text-align: center;">Larghezza minima 90</p>

<p style="text-align: center;">Larghezza ottimale 150</p>
	DIMENSIONI 25,00 m x 1,50 m = 37,50 mq

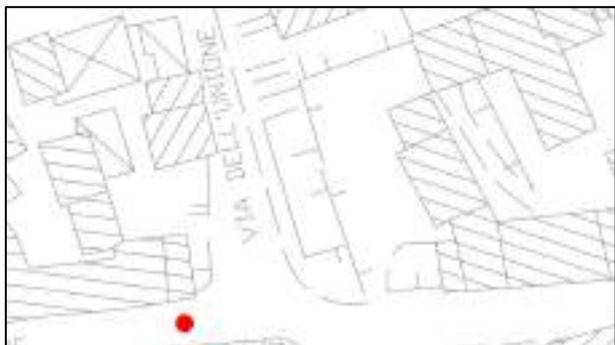
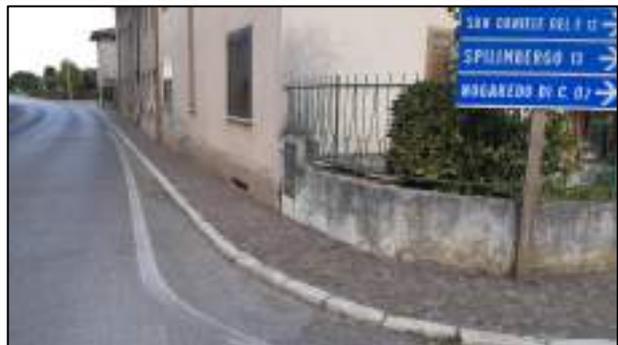
AMBITO URBANO	CRITICITÀ 078
	INDIRIZZO VIA MAGGIORE	
	LOCALIZZAZIONE BARAZZETTO

TIPOLOGIA CRITICITÀ T.02 – ATTRAVERSAMENTO PEDONALE ASSENTE <i>D.M. 236/89 art. 4.2.1, 8.2.1</i>
--

Attraversamento pedonale mancante per garantire continuità ai percorsi individuati da rendere accessibili a persone con difficoltà motorie.

<p>Realizzazione di un attraversamento pedonale a raso con segnaletica orizzontale, verniciatura di strisce zebraate, installazione della segnaletica verticale e della segnaletica tattilo-plantare ambo i lati.</p>

<p style="text-align: center;">AREA INTERVENTO 2,50 m x 6,00 m = 15,00 mq</p>
---	--

COSTO STIMATO 3.500,00 €
---	--------------------------

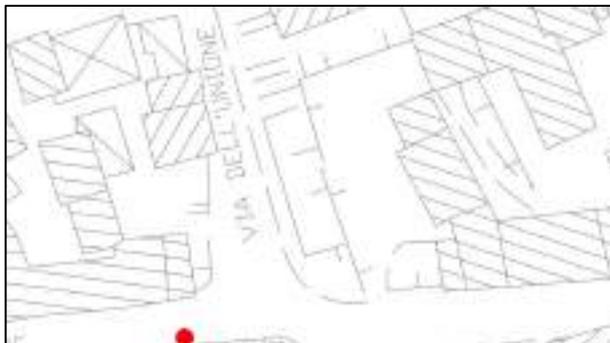
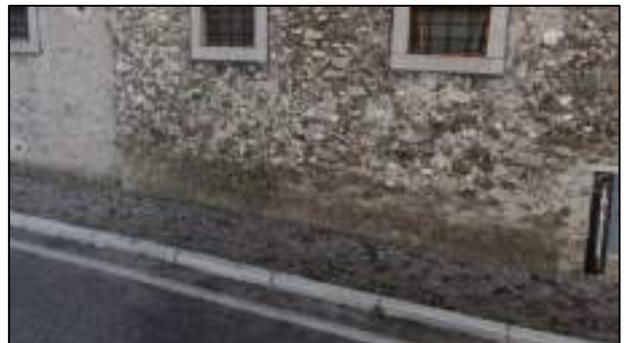
AMBITO URBANO	CRITICITÀ 079
	INDIRIZZO VIA MAGGIORE	
	LOCALIZZAZIONE BARAZZETTO

TIPOLOGIA CRITICITÀ
L.01 – SEGNALETICA TATTILO-PLANTARE PER
ATTRAVERSAMENTO ASSENTE
D.P.R. 503/96 art. 4 - D.M. 236/89 artt. 4.2.1, 8.2.1

Segnaletica tattilo-plantare in prossimità dell'attraversamento per garantire maggiore sicurezza a persone con difficoltà visiva assente su entrambi i lati della strada.

Posa di moduli tattilo-plantari tipo "LVE" codice "direzione rettilinea" e "arresto pericolo" realizzati in materiale idoneo al contesto ed a contrasto con la colorazione della pavimentazione, posati a raso e senza discontinuità rispetto alle pavimentazioni adiacenti, incluse demolizioni e ripristini. Schema di posa come riportata in immagine.

DIMENSIONI (0,60 m x (2,50+0,90) m) = 2,00 mq.

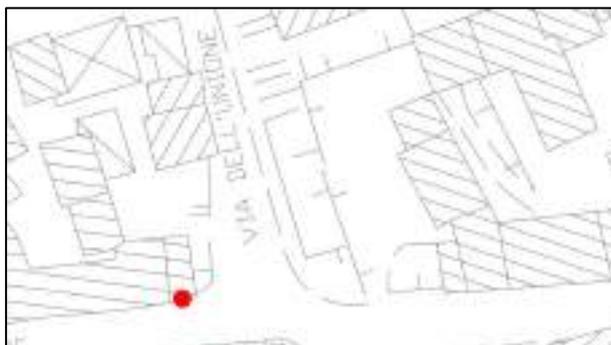
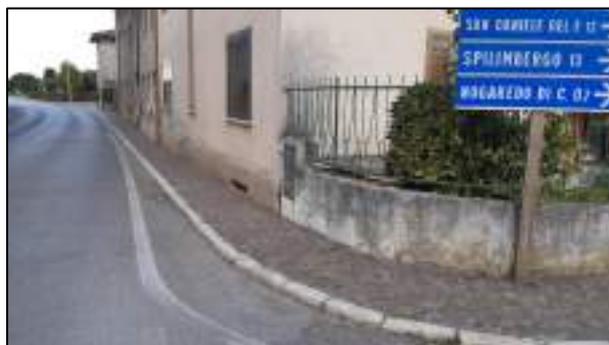
AMBITO URBANO	CRITICITÀ 080
	INDIRIZZO VIA MAGGIORE	
	LOCALIZZAZIONE BARAZZETTO

TIPOLOGIA CRITICITÀ P.01 – PENDENZA PER ACCESSO A PERCORSO PEDONALE ASSENTE <i>D.P.R. 503/96 art. 4 - D.M. 236/89 artt. 4.2.1, 8.2.1</i>
--

RILIEVO
Presenza di dislivello per accesso al percorso pedonale che non consente l'accesso a persone con difficoltà motorie.

DIMENSIONI				
LUNGHEZZA	LARGHEZZA	H/DISL.	PENDENZA L.	PENDENZA T.
		0,15 m

IPOTESI DI PROGETTO	
Realizzazione di una pendenza, seguendo lo schema riportato di seguito.

<p>DIMENSIONI 6,50 m x 1,50 m = 9,75 mq.</p>

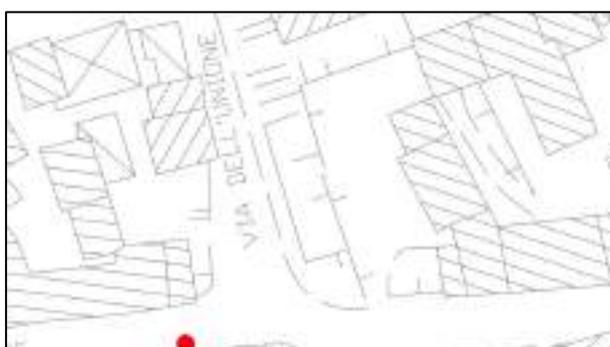
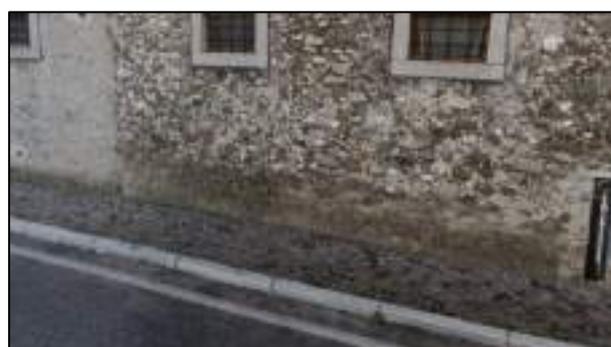
AMBITO URBANO	CRITICITÀ 081
	INDIRIZZO VIA MAGGIORE	
	LOCALIZZAZIONE BARAZZETTO

TIPOLOGIA CRITICITÀ P.01 – PENDENZA PER ACCESSO A PERCORSO PEDONALE ASSENTE <i>D.P.R. 503/96 art. 4 - D.M. 236/89 artt. 4.2.1, 8.2.1</i>
--

RILIEVO Presenza di dislivello per accesso al percorso pedonale che non consente l'accesso a persone con difficoltà motorie.
--

DIMENSIONI				
LUNGHEZZA	LARGHEZZA	H/DISL.	PENDENZA L.	PENDENZA T.
		0,15 m

IPOTESI DI PROGETTO	
Realizzazione di una pendenza, seguendo lo schema riportato di seguito.

<p>DIMENSIONI 6,50 m x 1,50 m = 9,75 mq.</p>

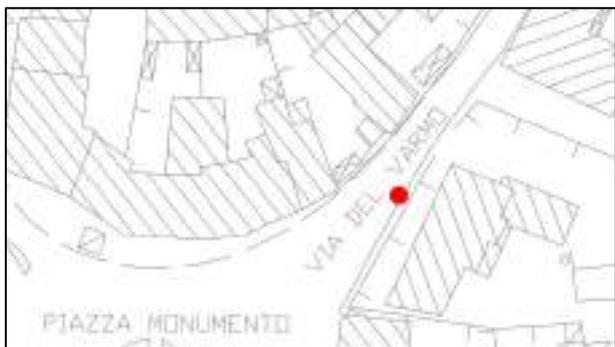
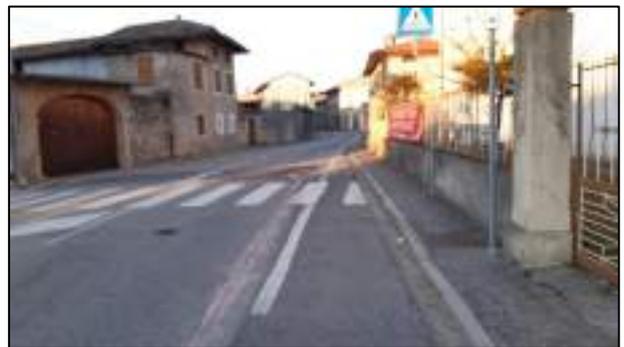
AMBITO URBANO	CRITICITÀ 090
	INDIRIZZO VIA DEL VARMO	
	LOCALIZZAZIONE CISTERNA

TIPOLOGIA CRITICITÀ
T.01 – PERCORSO CON LARGHEZZA INFERIORE A 90 CM
D.M. 236/89 art. 4.2.1, 8.2.1

Percorso pedonale con una larghezza inferiore al minimo per garantire una buona accessibilità a persone con difficoltà motorie.

DIMENSIONI				
LUNGHEZZA	LARGHEZZA	H/DISL.	PENDENZA L.	PENDENZA T.
16,00 m	0,85 m

Allargare il percorso pedonale fino alla larghezza di 1,50 m	Larghezza minima

<p style="text-align: center;">150</p>
	DIMENSIONI 16,00 m x 1,50 m = 24,00 mq

COSTO STIMATO 2.430,00 €
---	--------------------------

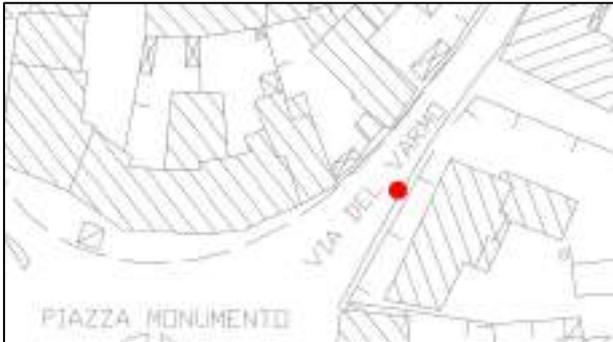
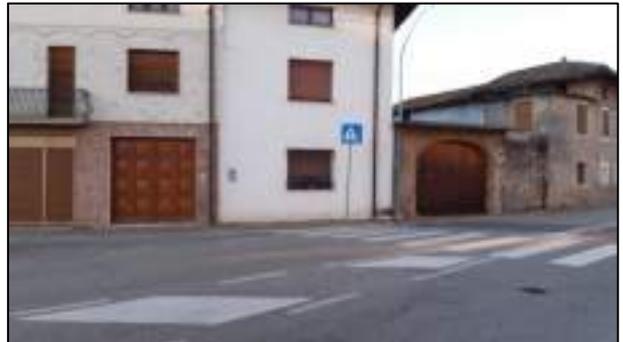
AMBITO URBANO	CRITICITÀ 091
	INDIRIZZO VIA DEL VARMO	
	LOCALIZZAZIONE CISTERNA

TIPOLOGIA CRITICITÀ
L.01 – SEGNALETICA TATTILO-PLANTARE PER
ATTRAVERSAMENTO ASSENTE
D.P.R. 503/96 art. 4 - D.M. 236/89 artt. 4.2.1, 8.2.1

Segnaletica tattilo-plantare in prossimità dell'attraversamento per garantire maggiore sicurezza a persone con difficoltà visiva assente su entrambi i lati della strada.

Posa di moduli tattilo-plantari tipo "LVE" codice "direzione rettilinea" e "arresto pericolo" realizzati in materiale idoneo al contesto ed a contrasto con la colorazione della pavimentazione, posati a raso e senza discontinuità rispetto alle pavimentazioni adiacenti, incluse demolizioni e ripristini. Schema di posa come riportata in immagine.

DIMENSIONI (0,60 m x (2,50+1,00) m) = 2,10 mq.

COSTO STIMATO 115,50 €

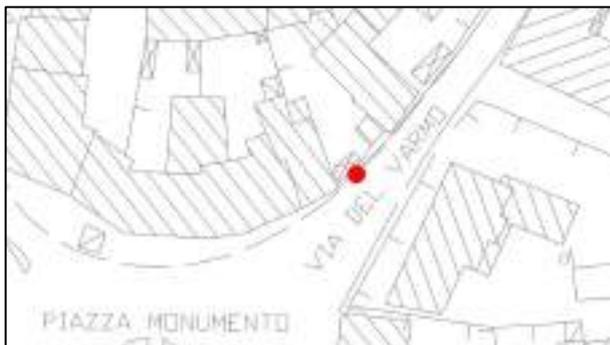
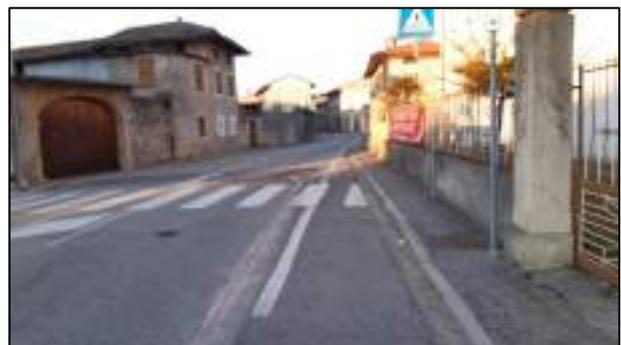
AMBITO URBANO	CRITICITÀ 092
	INDIRIZZO VIA DEL VARMO	
	LOCALIZZAZIONE CISTERNA

**L.01 – SEGNALETICA TATTILO-PLANTARE PER
ATTRAVERSAMENTO ASSENTE**

D.P.R. 503/96 art. 4 - D.M. 236/89 artt. 4.2.1, 8.2.1

Segnaletica tattilo-plantare in prossimità dell'attraversamento per garantire maggiore sicurezza a persone con difficoltà visiva assente su entrambi i lati della strada.

Posa di moduli tattilo-plantari tipo "LVE" codice "direzione rettilinea" e "arresto pericolo" realizzati in materiale idoneo al contesto ed a contrasto con la colorazione della pavimentazione, posati a raso e senza discontinuità rispetto alle pavimentazioni adiacenti, incluse demolizioni e ripristini. Schema di posa come riportato in immagine.

DIMENSIONI (0,60 m x (2,50+1,50) m) = 2,40 mq.

COSTO STIMATO 132,00 €
---	---	---	---	-------------------------------

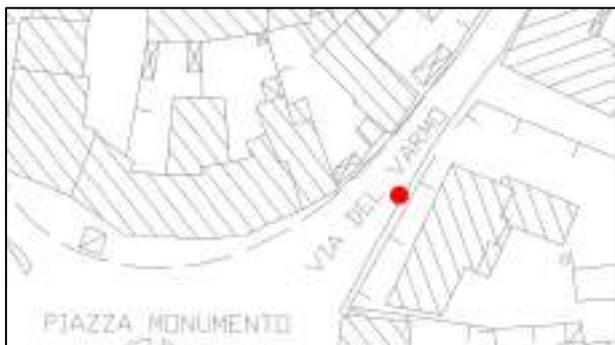
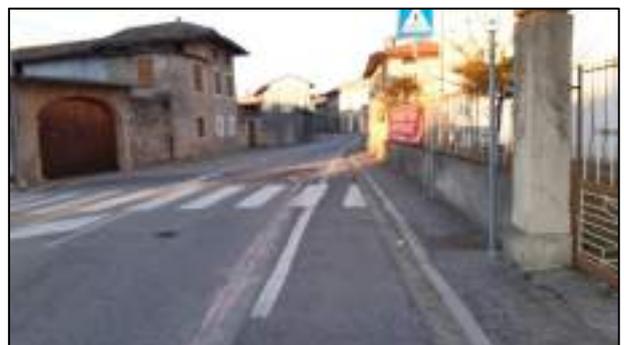
AMBITO URBANO	CRITICITÀ 093
	INDIRIZZO VIA DEL VARMO	
	LOCALIZZAZIONE CISTERNA

TIPOLOGIA CRITICITÀ
P.01 – PENDENZA PER ACCESSO A PERCORSO PEDONALE ASSENTE
D.P.R. 503/96 art. 4 - D.M. 236/89 artt. 4.2.1, 8.2.1

Presenza di dislivello per accesso al percorso pedonale che non consente l'accesso a persone con difficoltà motorie, su un solo lato dell'attraversamento.

Realizzazione di una pendenza, seguendo lo schema riportato di seguito.

<p>DIMENSIONI 6,50 m x 1,50 m = 9,75 mq.</p>
---	--

COSTO STIMATO 1.170,00 €
---	---------------------------------

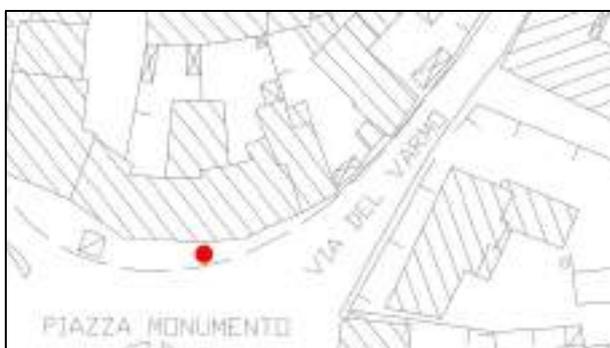
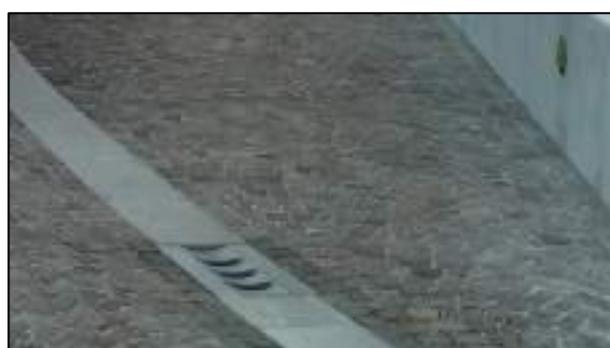
AMBITO URBANO	CRITICITÀ 094
	INDIRIZZO VIA DEL VARMO	
	LOCALIZZAZIONE CISTERNA

TIPOLOGIA CRITICITÀ F.02 – CADITOIA O GRIGLIA NON CONFORME <i>D.P.R. 503/96 art. 4 - D.M. 236/89 art. 4.2.2, 8.2.2</i>
--

Presenza di caditoia non conforme posta lungo il percorso pedonale.

Criticità risolta con la n. 098

Sostituzione delle caditoie, installandone con fori inattraversabili da una sfera di 2 cm posti trasversalmente al senso di marcia. Comprende le criticità da 094 a 098.

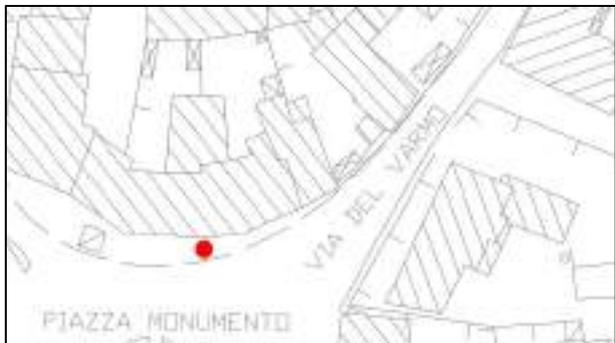
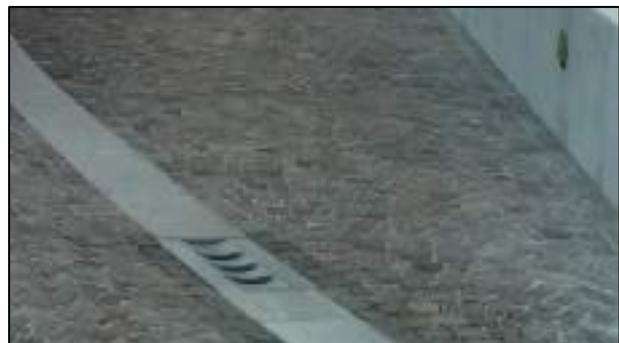
AMBITO URBANO	CRITICITÀ 095
	INDIRIZZO VIA DEL VARMO	
	LOCALIZZAZIONE CISTERNA

TIPOLOGIA CRITICITÀ
F.02 – CADITOIA O GRIGLIA NON CONFORME
D.P.R. 503/96 art. 4 - D.M. 236/89 art. 4.2.2, 8.2.2

Presenza di caditoia non conforme posta lungo il percorso pedonale.

Criticità risolta con la n. 098	
---------------------------------	--

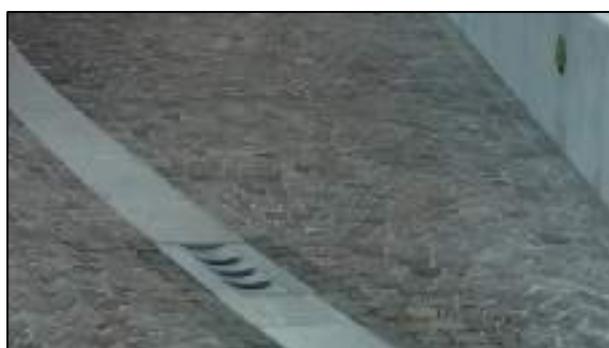
AMBITO URBANO	CRITICITÀ 096
	INDIRIZZO VIA DEL VARMO	
	LOCALIZZAZIONE CISTERNA

TIPOLOGIA CRITICITÀ F.02 – CADITOIA O GRIGLIA NON CONFORME <i>D.P.R. 503/96 art. 4 - D.M. 236/89 art. 4.2.2, 8.2.2</i>

Presenza di caditoia non conforme posta lungo il percorso pedonale.

Criticità risolta con la n. 098

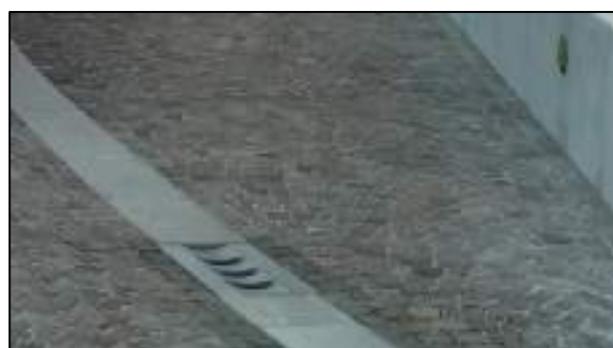
AMBITO URBANO	CRITICITÀ 097
	INDIRIZZO VIA DEL VARMO	
	LOCALIZZAZIONE CISTERNA

TIPOLOGIA CRITICITÀ F.02 – CADITOIA O GRIGLIA NON CONFORME <i>D.P.R. 503/96 art. 4 - D.M. 236/89 art. 4.2.2, 8.2.2</i>

Presenza di caditoia non conforme posta lungo il percorso pedonale.

Criticità risolta con la n. 098

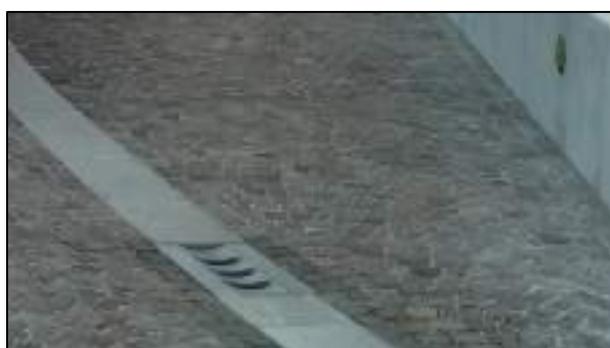
AMBITO URBANO	CRITICITÀ 098
	INDIRIZZO VIA DEL VARMO	
	LOCALIZZAZIONE CISTERNA

TIPOLOGIA CRITICITÀ
F.02 – CADITOIA O GRIGLIA NON CONFORME
D.P.R. 503/96 art. 4 - D.M. 236/89 art. 4.2.2, 8.2.2

Presenza di caditoia non conforme posta lungo il percorso pedonale.

COSTO STIMATO 1.225,00 €

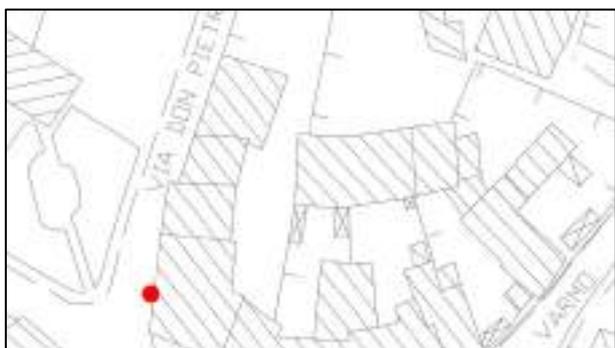
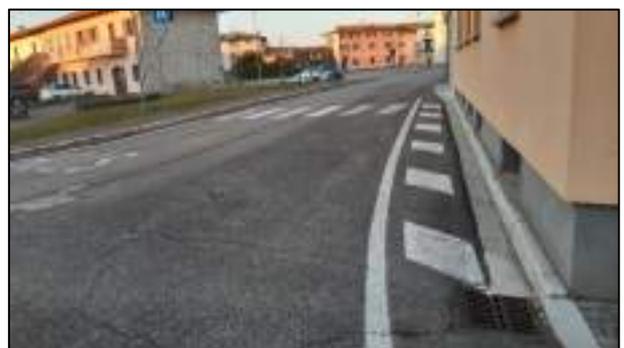
AMBITO URBANO	CRITICITÀ 099
	INDIRIZZO VIA DON PIETRO DELLA STUA	
	LOCALIZZAZIONE CISTERNA

TIPOLOGIA CRITICITÀ
T.01 – PERCORSO CON LARGHEZZA INFERIORE A 90 CM
D.M. 236/89 art. 4.2.1, 8.2.1

Percorso pedonale con una larghezza inferiore al minimo per garantire una buona accessibilità a persone con difficoltà motorie.

DIMENSIONI				
LUNGHEZZA	LARGHEZZA	H/DISL.	PENDENZA L.	PENDENZA T.
8,00 m	0,80 m

Allargare il percorso pedonale fino alla larghezza di 1,50 m	Larghezza minima

DIMENSIONI 1,50 m x 8,00 m = 12,00 mq

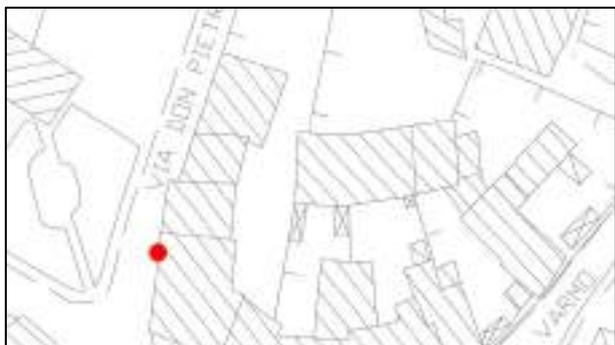
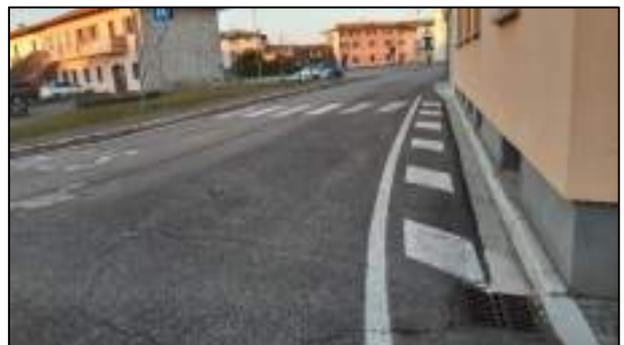
Segnaletica tattilo-plantare in prossimità dell'attraversamento per garantire maggiore sicurezza a persone con difficoltà visiva assente su entrambi i lati della strada.

<p>Posa di moduli tattilo-plantari tipo "LVE" codice "direzione rettilinea" e "arresto pericolo" realizzati in materiale idoneo al contesto ed a contrasto con la colorazione della pavimentazione, posati a raso e senza discontinuità rispetto alle pavimentazioni adiacenti, incluse demolizioni e ripristini. Schema di posa come riportata in immagine.</p>
