VERSO UNA CITTÀ INCLUSIVA

**PIANO ELIMINAZIONE BARRIERE
ARCHITETTONICHE**

Comune di Coseano

05 - FASCICOLO CRITICITÀ

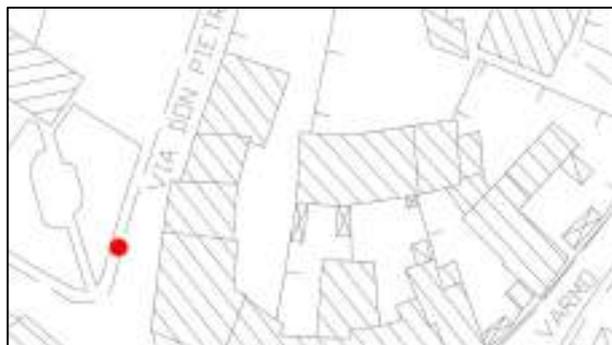
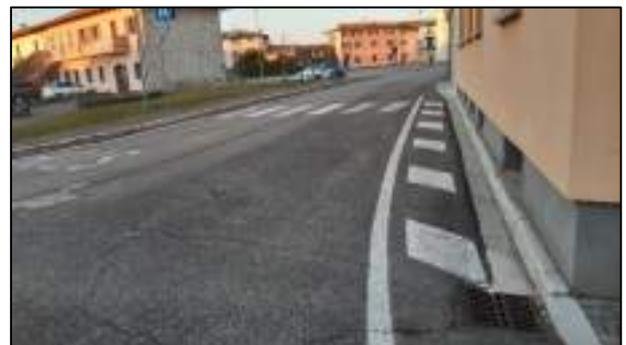
AMBITO URBANO	CRITICITÀ 101
	INDIRIZZO VIA DON PIETRO DELLA STUA	
	LOCALIZZAZIONE CISTERNA

TIPOLOGIA CRITICITÀ
L.01 – SEGNALETICA TATTILO-PLANTARE PER
ATTRAVERSAMENTO ASSENTE
D.P.R. 503/96 art. 4 - D.M. 236/89 artt. 4.2.1, 8.2.1

Segnaletica tattilo-plantare in prossimità dell'attraversamento per garantire maggiore sicurezza a persone con difficoltà visiva assente su entrambi i lati della strada.

<p>Posa di moduli tattilo-plantari tipo "LVE" codice "direzione rettilinea" e "arresto pericolo" realizzati in materiale idoneo al contesto ed a contrasto con la colorazione della pavimentazione, posati a raso e senza discontinuità rispetto alle pavimentazioni adiacenti, incluse demolizioni e ripristini. Schema di posa come riportata in immagine.</p>

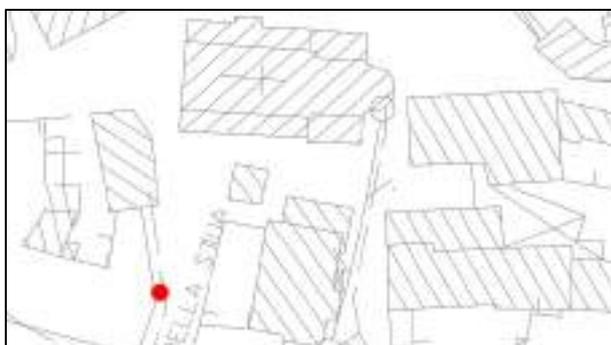
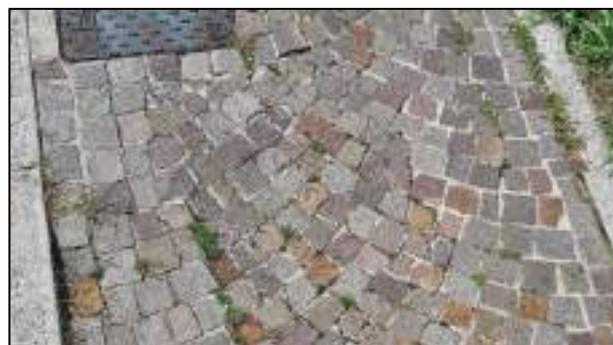
AMBITO URBANO	CRITICITÀ 103
	INDIRIZZO VIA DON PIETRO DELLA STUA	
	LOCALIZZAZIONE CISTERNA

TIPOLOGIA CRITICITÀ F.03 – PAVIMENTAZIONE NON COMPLANARE PER SCONNESIONI/ROTTURE <i>D.P.R. 503/96 art. 4 - D.M. 236/89 art. 4.2.2, 8.2.2</i>
--

RILIEVO Pavimentazione in porfido sul percorso pedonale sconnessa linearmente.
--

DIMENSIONI				
LUNGHEZZA	LARGHEZZA	H/DISL.	PENDENZA L.	PENDENZA T.
1,50 m	3,00 m

IPOTESI DI PROGETTO	
Ripristino della pavimentazione in pietra esistente.

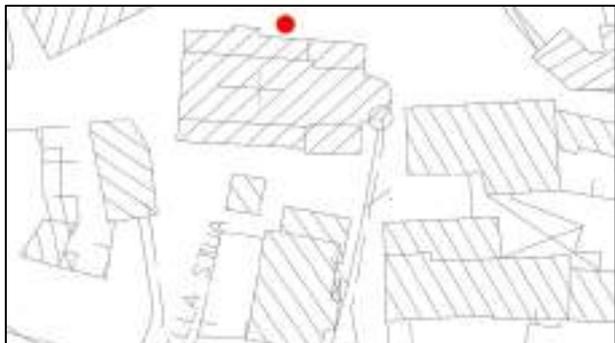
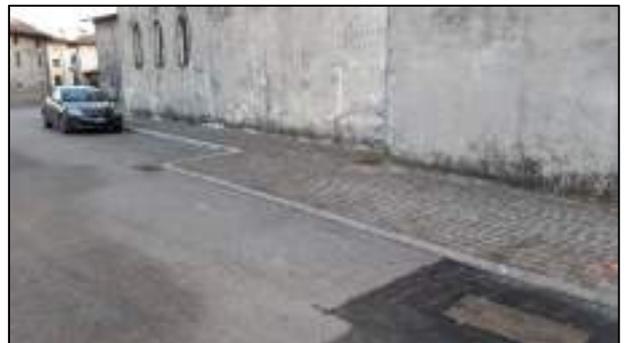
AMBITO URBANO	CRITICITÀ 104
	INDIRIZZO VIA DON PIETRO DELLA STUA	
	LOCALIZZAZIONE CISTERNA

TIPOLOGIA CRITICITÀ S.01 – STALLO RISERVATO ASSENTE <i>D.P.R. 503/96 art. 10 - D.M. 236/89 art. 4.2.3, 8.2.3</i>

RILIEVO Stallo riservato C.U.D.E. assente nelle vicinanze della Chiesa Parrocchiale

Realizzazione di stallo riservato C.U.D.E. tramite verniciatura strisce, simbolo e posizionamento segnaletica verticale.

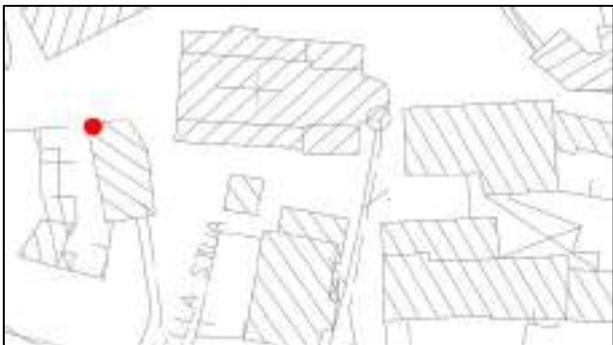
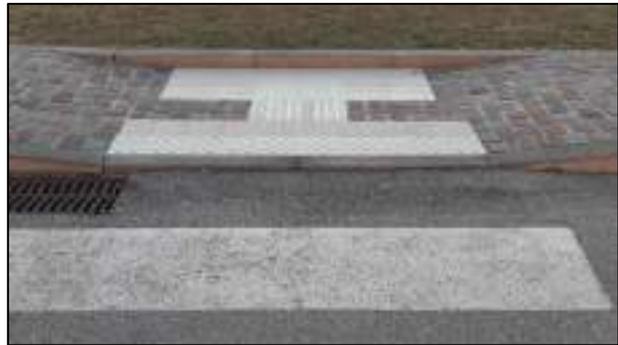
AMBITO URBANO	CRITICITÀ 105
	INDIRIZZO VIA DON PIETRO DELLA STUA	
	LOCALIZZAZIONE CISTERNA

TIPOLOGIA CRITICITÀ
L.05 – SEGNALETICA TATTOLO-PLANTARE
NON ADEGUATA
D.P.R. 503/96 art. 4 - D.M. 236/89artt. 4.2.1, 8.2.1

Segnaletica tattilo-plantare inadeguata, manca sul lato opposto della strada.

La segnaletica tattilo-plantare per indicare un attraversamento va posta su entrambi i lati dello stesso per consentire il passaggio a persone con difficoltà visive da entrambi i lati.
 Installazione di segnaletica tattilo – plantare mancante.

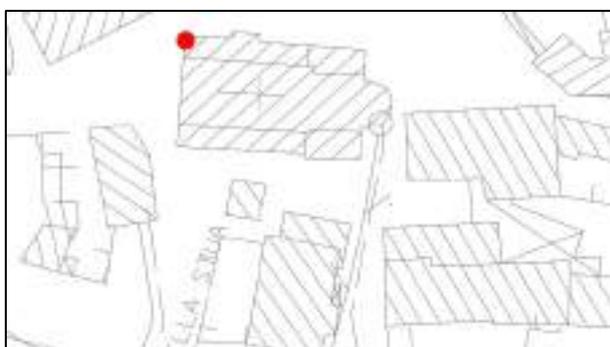
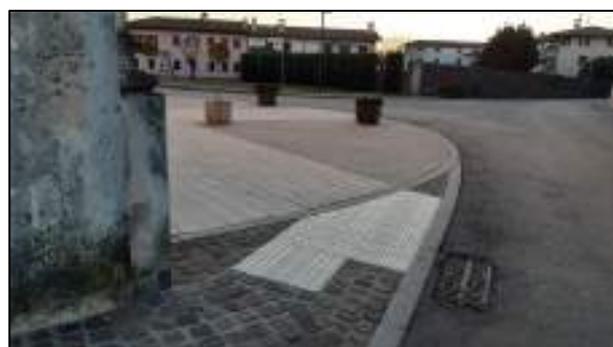
AMBITO URBANO	CRITICITÀ 106
	INDIRIZZO VIA DON PIETRO DELLA STUA	
	LOCALIZZAZIONE CISTERNA

TIPOLOGIA CRITICITÀ L.05 – SEGNALETICA TATTOLO-PLANTARE NON ADEGUATA <i>D.P.R. 503/96 art. 4 - D.M. 236/89artt. 4.2.1, 8.2.1</i>
--

Segnaletica tattilo-plantare inadeguata, manca sul lato opposto della strada.

La segnaletica tattilo-plantare per indicare un attraversamento va posta su entrambi i lati dello stesso per consentire il passaggio a persone con difficoltà visive da entrambi i lati.
 Installazione di segnaletica tattilo – plantare mancante

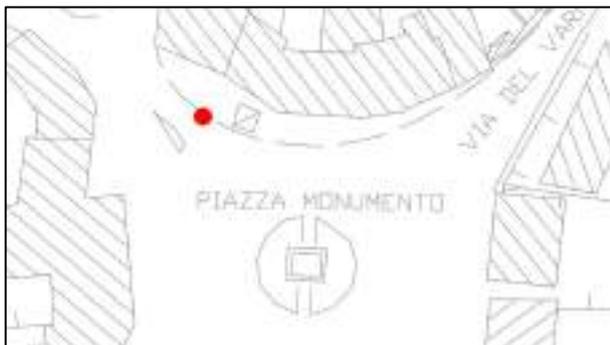
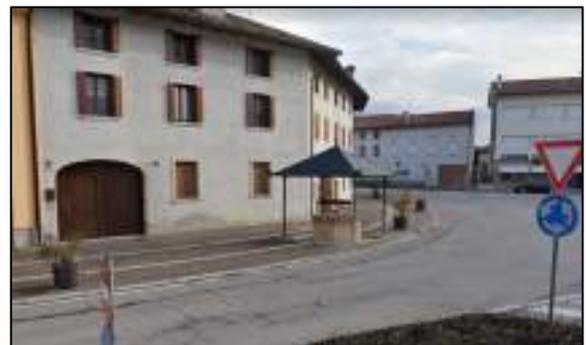
AMBITO URBANO	CRITICITÀ 107
	INDIRIZZO PIAZZA MONUMENTO	
	LOCALIZZAZIONE CISTERNA

TIPOLOGIA CRITICITÀ
L.01 – SEGNALETICA TATTILO-PLANTARE PER
ATTRAVERSAMENTO ASSENTE
D.P.R. 503/96 art. 4 - D.M. 236/89 artt. 4.2.1, 8.2.1

Segnaletica tattilo-plantare inadeguata, manca sul lato opposto della strada.

Posa di moduli tattilo-plantari tipo “LVE” codice “direzione rettilinea” e “arresto pericolo” realizzati in materiale idoneo al contesto ed a contrasto con la colorazione della pavimentazione, posati a raso e senza discontinuità rispetto alle pavimentazioni adiacenti, incluse demolizioni e ripristini. Schema di posa come riportata in immagine.

Criticità risolta con la n. 109.

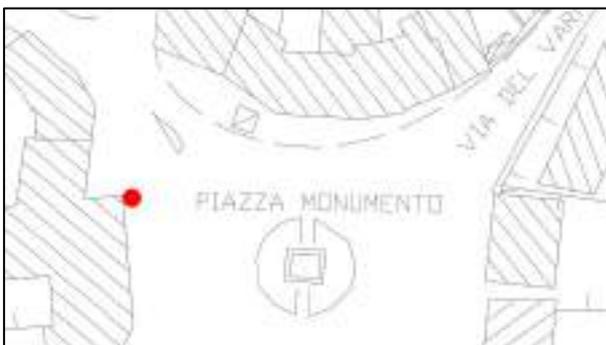
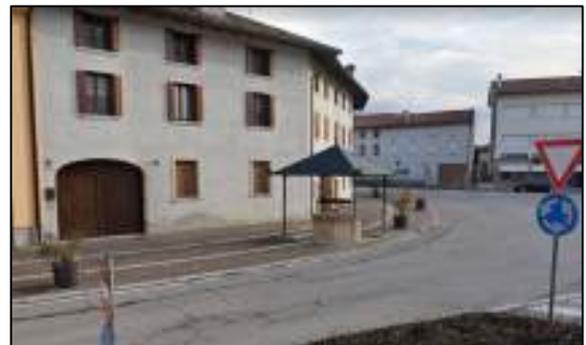
AMBITO URBANO	CRITICITÀ 108
	INDIRIZZO PIAZZA MONUMENTO	
	LOCALIZZAZIONE CISTERNA

TIPOLOGIA CRITICITÀ
L.01 – SEGNALETICA TATTILO-PLANTARE PER
ATTRAVERSAMENTO ASSENTE
D.P.R. 503/96 art. 4 - D.M. 236/89 artt. 4.2.1, 8.2.1

Segnaletica tattilo-plantare inadeguata, manca sul lato opposto della strada.

Posa di moduli tattilo-plantari tipo “LVE” codice “direzione rettilinea” e “arresto pericolo” realizzati in materiale idoneo al contesto ed a contrasto con la colorazione della pavimentazione, posati a raso e senza discontinuità rispetto alle pavimentazioni adiacenti, incluse demolizioni e ripristini. Schema di posa come riportato in immagine.

Criticità risolta con la n. 109.

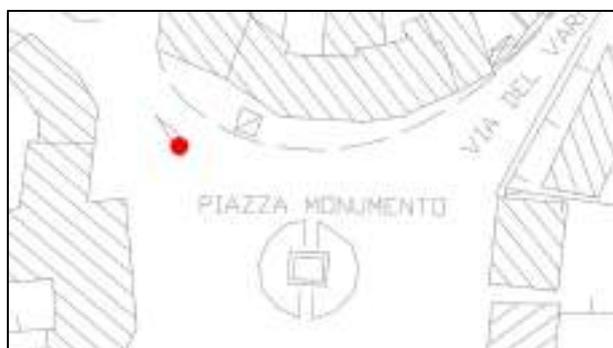
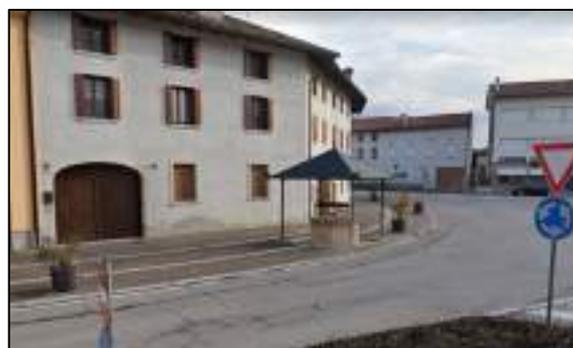
AMBITO URBANO	CRITICITÀ 109
	INDIRIZZO PIAZZA MONUMENTO	
	LOCALIZZAZIONE CISTERNA

TIPOLOGIA CRITICITÀ T.02 – ATTRAVERSAMENTO PEDONALE ASSENTE <i>D.M. 236/89 art. 4.2.1, 8.2.1</i>

Attraversamento pedonale mancante per garantire continuità ai percorsi individuati da rendere accessibili a persone con difficoltà motorie.

<p>Realizzazione di un attraversamento pedonale a raso con segnaletica orizzontale, verniciatura di strisce zebraate, installazione della segnaletica verticale e della segnaletica tattilo-plantare ambo i lati.</p> <p>Con questa criticità vengono risolte anche le n. 107 e 108.</p>

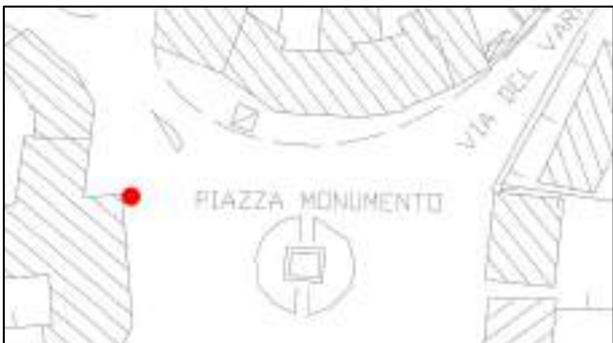
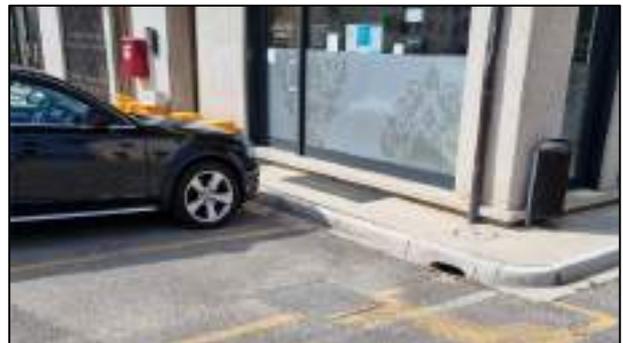
AMBITO URBANO	CRITICITÀ 110
	INDIRIZZO PIAZZA MONUMENTO	
	LOCALIZZAZIONE CISTERNA

TIPOLOGIA CRITICITÀ
S.02 – STALLO RISERVATO CON COLLEGAMENTO AL PERCORSO PEDONALE NON PRESENTE O NON ADEGUATO
D.P.R. 503/96 art. 10 - D.M. 236/89 art. 4.2.3, 8.2.3

Accesso al percorso pedonale assente a causa del dislivello tra la quota dello stallo e quella del percorso.

DIMENSIONI				
LUNGHEZZA	LARGHEZZA	H/DISL.	PENDENZA L.	PENDENZA T.
		0,15 m

Realizzazione di una pendenza per consentire l'accesso al percorso pedonale dal punto di discesa dall'auto.

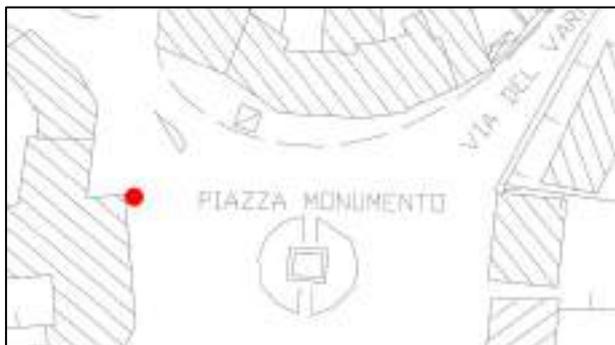
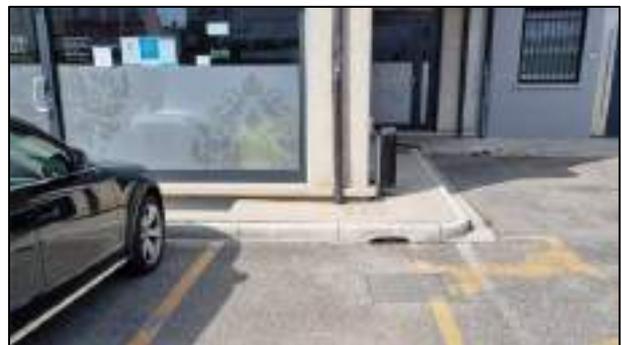
AMBITO URBANO	CRITICITÀ 111
	INDIRIZZO PIAZZA MONUMENTO	
	LOCALIZZAZIONE CISTERNA

TIPOLOGIA CRITICITÀ S.03 – STALLO RISERVATO CON SEGNALETICA NON ADEGUATA <i>D.P.R. 503/96 art. 10 - D.M. 236/89 art. 4.2.3, 8.2.3</i>

Segnaletica verticale assente.

Installazione segnaletica verticale per stallo riservato C.U.D.E. tramite ancoraggio palo e apposizione segnale stradale.

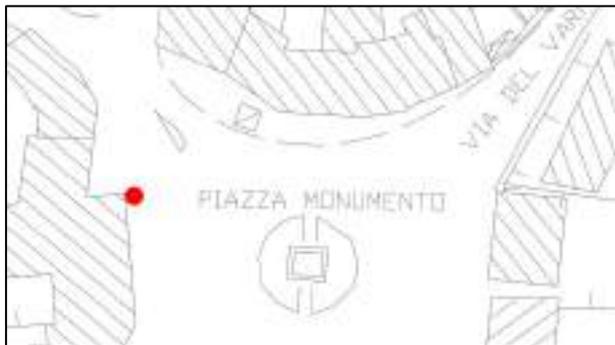
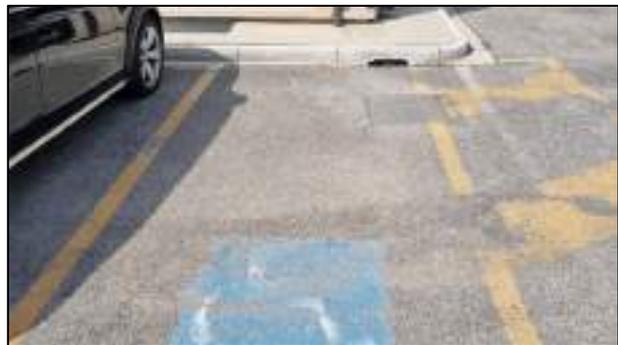
AMBITO URBANO	CRITICITÀ 112
	INDIRIZZO PIAZZA MONUMENTO	
	LOCALIZZAZIONE CISTERNA

TIPOLOGIA CRITICITÀ S.03 – STALLO RISERVATO CON SEGNALETICA NON ADEGUATA <i>D.P.R. 503/96 art. 10 - D.M. 236/89 art. 4.2.3, 8.2.3</i>

Segnaletica orizzontale sbiadita.

Segnaletica orizzontale dello stallo riservato da riverniciare, per renderlo nuovamente visibile.

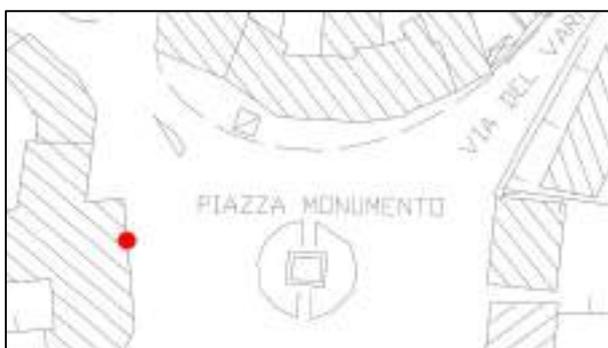
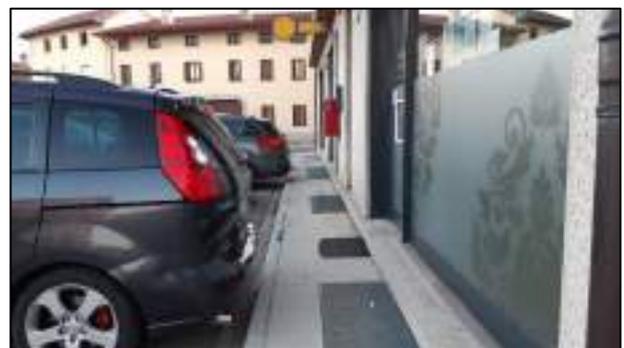
AMBITO URBANO	CRITICITÀ 113
	INDIRIZZO PIAZZA MONUMENTO	
	LOCALIZZAZIONE CISTERNA

TIPOLOGIA CRITICITÀ
T.01 – PERCORSO CON LARGHEZZA INFERIORE A 90 CM
D.M. 236/89 art. 4.2.1, 8.2.1

Percorso pedonale con una larghezza inferiore al minimo per garantire una buona accessibilità a persone con difficoltà motorie.

DIMENSIONI				
LUNGHEZZA	LARGHEZZA	H/DISL.	PENDENZA L.	PENDENZA T.
14,00 m	0,80 m

Allargare il percorso pedonale fino alla larghezza di 1,50 m	Larghezza minima

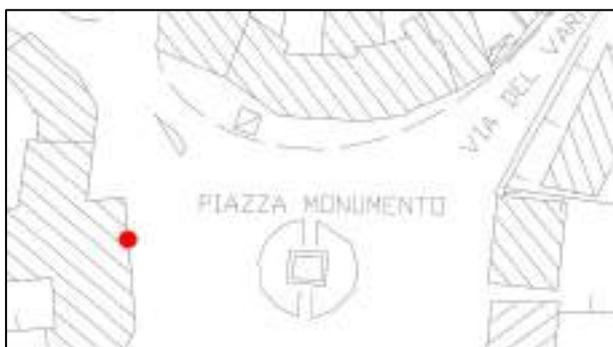
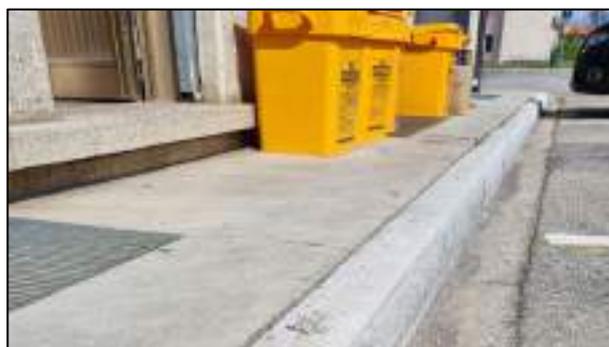
Pavimentazione in autobloccante del marciapiede delle Poste sconnessa linearmente.

DIMENSIONI				
LUNGHEZZA	LARGHEZZA	H/DISL.	PENDENZA L.	PENDENZA T.
5,00 m	0,80 m

Ripristino della pavimentazione in pietra esistente.

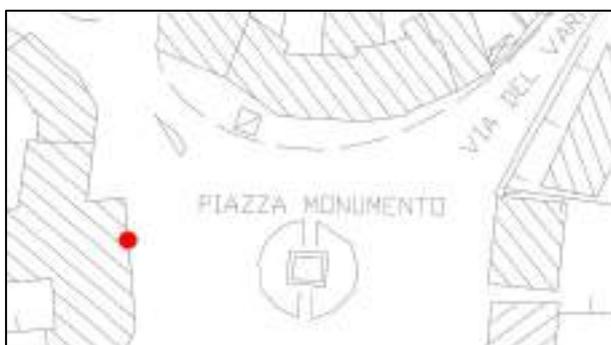
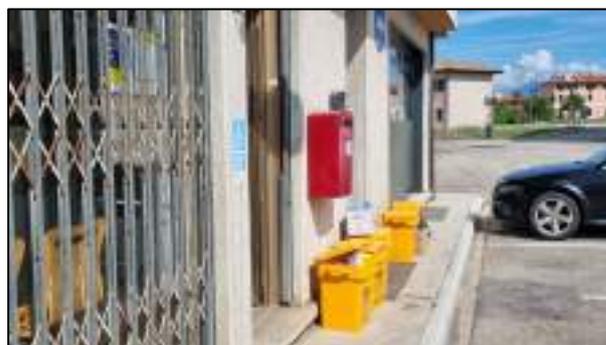
AMBITO URBANO	CRITICITÀ 115
	INDIRIZZO PIAZZA MONUMENTO	
	LOCALIZZAZIONE CISTERNA

TIPOLOGIA CRITICITÀ
A.02 – OSTACOLO COSTITUITO DA ARREDO DI ATTIVITÀ COMMERCIALE
D.P.R. 503/96 art. 4 - D.M. 236/89 artt. 4.2.1, 8.2.1

Arredo urbano verticale, costituito dalla cassetta per le lettere, non percepibile a livello della pavimentazione.

L'ostacolo costituito da arredo urbano verticale può sporgere al massimo di 0,30 m per essere a norma, si crea quindi una nicchia per garantire che lo stesso non intralci il passaggio di persone con difficoltà visive.

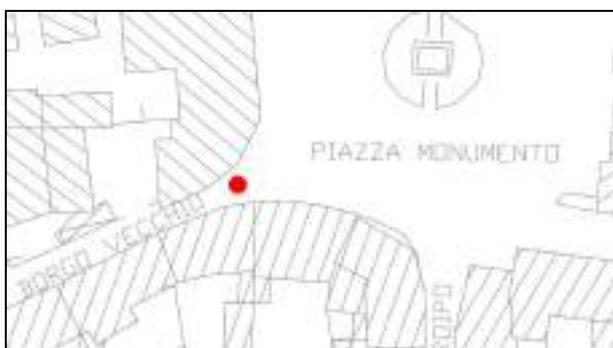
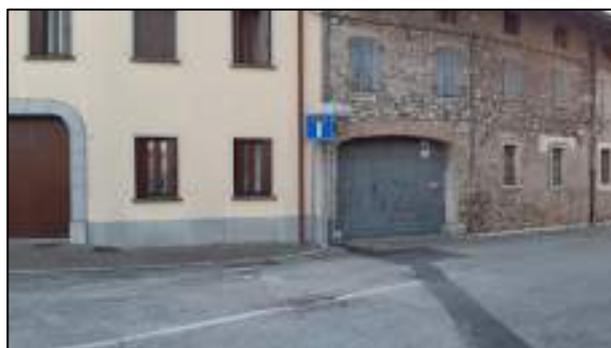
AMBITO URBANO	CRITICITÀ 116
	INDIRIZZO PIAZZA MONUMENTO	
	LOCALIZZAZIONE CISTERNA

TIPOLOGIA CRITICITÀ T.02 – ATTRAVERSAMENTO PEDONALE ASSENTE <i>D.M. 236/89 art. 4.2.1, 8.2.1</i>

RILIEVO Attraversamento pedonale mancante per garantire continuità ai percorsi individuati da rendere accessibili a persone con difficoltà motorie.

IPOTESI DI PROGETTO	
Realizzazione di un attraversamento pedonale a raso con segnaletica orizzontale, verniciatura di strisce zebraate, installazione della segnaletica verticale e della segnaletica tattilo-plantare ambo i lati.

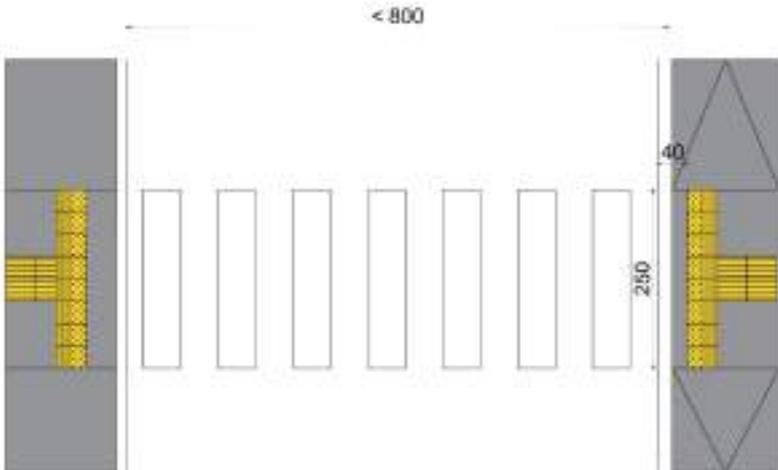
<p>AREA INTERVENTO 2,50 m x 6,00 m = 15,00 mq</p>

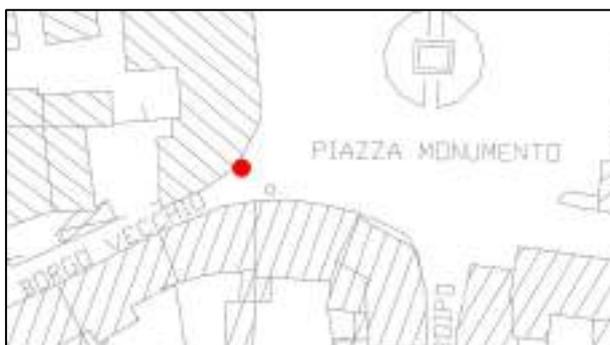
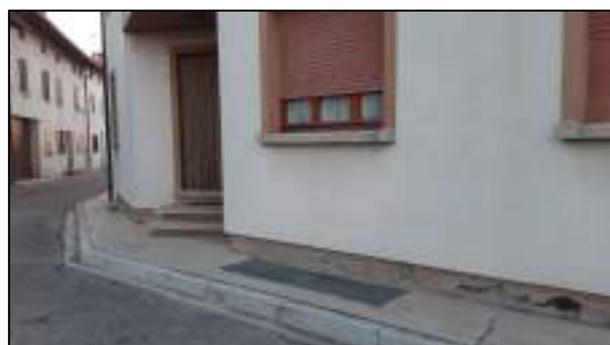
AMBITO URBANO	CRITICITÀ 117
	INDIRIZZO PIAZZA MONUMENTO	
	LOCALIZZAZIONE CISTERNA

TIPOLOGIA CRITICITÀ P.01 – PENDENZA PER ACCESSO A PERCORSO PEDONALE ASSENTE <i>D.P.R. 503/96 art. 4 - D.M. 236/89 artt. 4.2.1, 8.2.1</i>
--

RILIEVO Presenza di dislivello per accesso al percorso pedonale che non consente l'accesso a persone con difficoltà motorie, su un solo lato dell'attraversamento.
--

DIMENSIONI				
LUNGHEZZA	LARGHEZZA	H/DISL.	PENDENZA L.	PENDENZA T.
		0,15 m

IPOTESI DI PROGETTO	
Realizzazione di una pendenza, seguendo lo schema riportato di seguito. Criticità risolta con la n. 109.

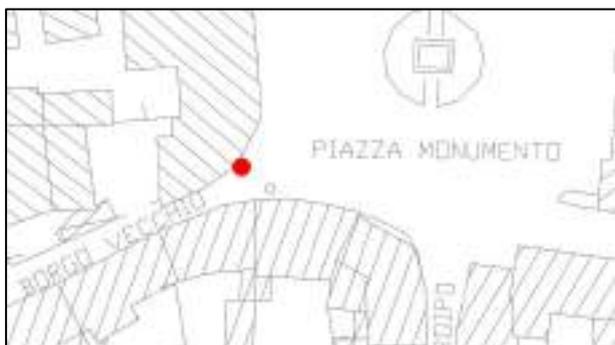
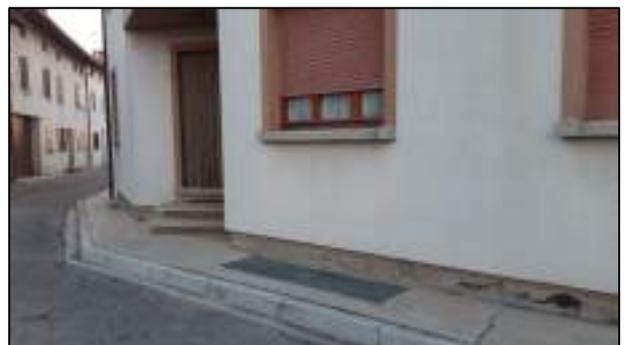
AMBITO URBANO	CRITICITÀ 118
	INDIRIZZO PIAZZA MONUMENTO	
	LOCALIZZAZIONE CISTERNA

TIPOLOGIA CRITICITÀ
L.01 – SEGNALETICA TATTILO-PLANTARE PER
ATTRAVERSAMENTO ASSENTE
D.P.R. 503/96 art. 4 - D.M. 236/89 artt. 4.2.1, 8.2.1

Segnaletica tattilo-plantare in prossimità dell'attraversamento per garantire maggiore sicurezza a persone con difficoltà visiva assente su entrambi i lati della strada.

Posa di moduli tattilo-plantari tipo "LVE" codice "direzione rettilinea" e "arresto pericolo" realizzati in materiale idoneo al contesto ed a contrasto con la colorazione della pavimentazione, posati a raso e senza discontinuità rispetto alle pavimentazioni adiacenti, incluse demolizioni e ripristini. Schema di posa come riportata in immagine.

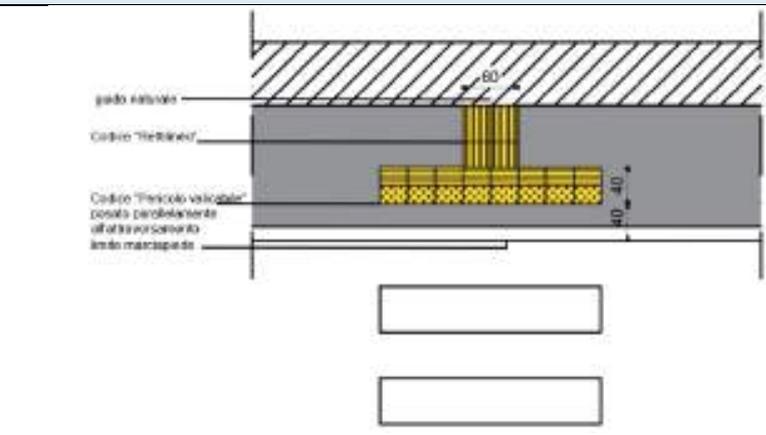
DIMENSIONI (0,60 m x (2,50+1,00) m) = 2,10 mq.

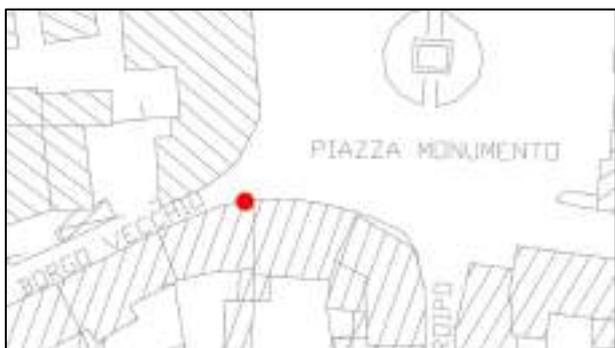
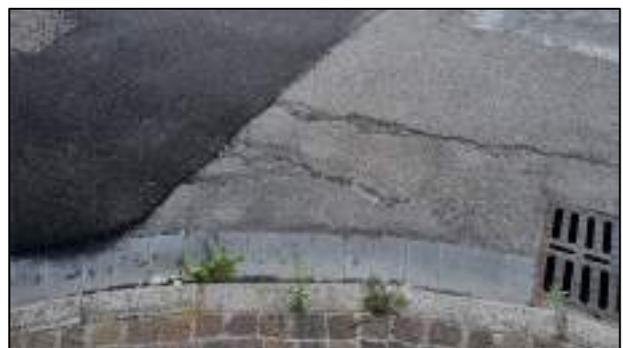
AMBITO URBANO	CRITICITÀ 119
	INDIRIZZO PIAZZA MONUMENTO	
	LOCALIZZAZIONE CISTERNA

TIPOLOGIA CRITICITÀ
L.01 – SEGNALETICA TATTILO-PLANTARE PER
ATTRAVERSAMENTO ASSENTE
D.P.R. 503/96 art. 4 - D.M. 236/89 artt. 4.2.1, 8.2.1

Segnaletica tattilo-plantare in prossimità dell'attraversamento per garantire maggiore sicurezza a persone con difficoltà visiva assente su entrambi i lati della strada.

Posa di moduli tattilo-plantari tipo "LVE" codice "direzione rettilinea" e "arresto pericolo" realizzati in materiale idoneo al contesto ed a contrasto con la colorazione della pavimentazione, posati a raso e senza discontinuità rispetto alle pavimentazioni adiacenti, incluse demolizioni e ripristini. Schema di posa come riportato in immagine.

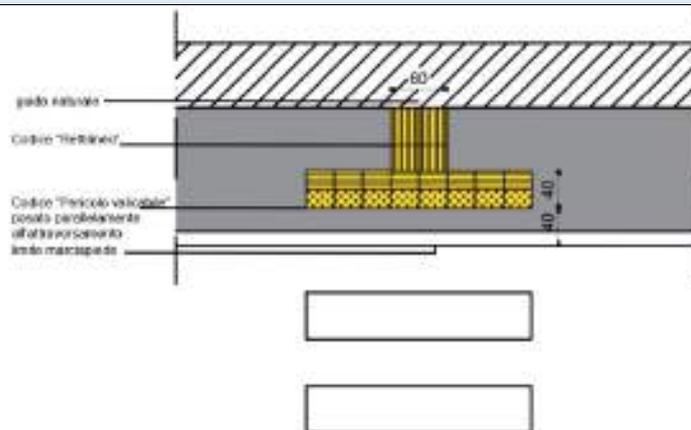
DIMENSIONI (0,60 m x (2,50+1,50) m) = 2,40 mq.

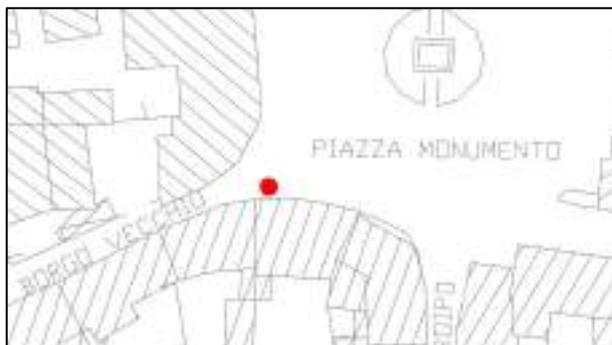
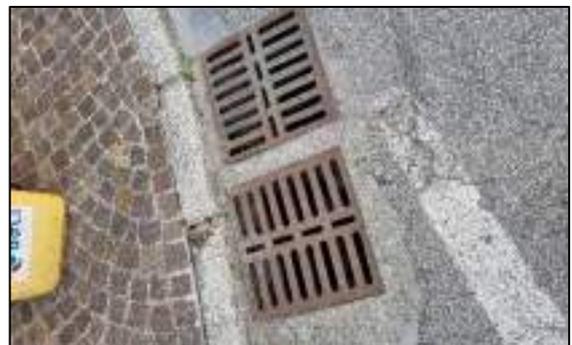
AMBITO URBANO	CRITICITÀ 120
	INDIRIZZO PIAZZA MONUMENTO	
	LOCALIZZAZIONE CISTERNA

TIPOLOGIA CRITICITÀ
F.02 – CADITOIA O GRIGLIA NON CONFORME
D.P.R. 503/96 art. 4 - D.M. 236/89 art. 4.2.2, 8.2.2

Caditoia in prossimità del percorso pedonale posizionata in modo errato.

<p>Sostituzione della caditoia o griglia, con una con fori inattraversabili da una sfera di 2 cm posti trasversalmente al senso di marcia.</p>	
--	--

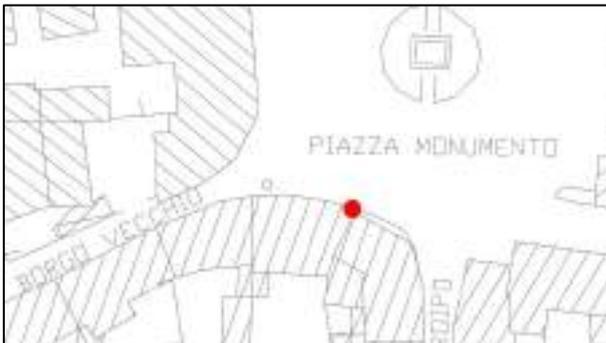
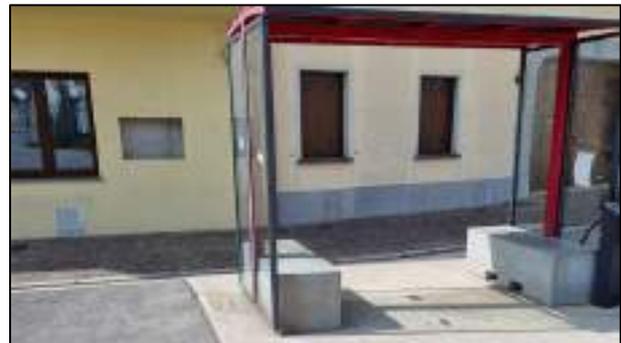
AMBITO URBANO	CRITICITÀ 121
	INDIRIZZO PIAZZA MONUMENTO	
	LOCALIZZAZIONE CISTERNA

TIPOLOGIA CRITICITÀ
L.02 – SEGNALETICA TATTOLO-PLANTARE IN PROSSIMITÀ DEI SERVIZI ASSENTE
D.P.R. 503/96 art. 4 - D.M. 236/89 artt. 4.2.1, 8.2.1

Segnaletica tattilo-plantare assente presso la fermata dell'autobus.

Installazione di segnaletica tattilo-plantare per la segnalazione della fermata del bus, con codice “rettilineo” a partire dalla pensilina del bus e codice “arresto/servizio” per indicare il palo della fermata.

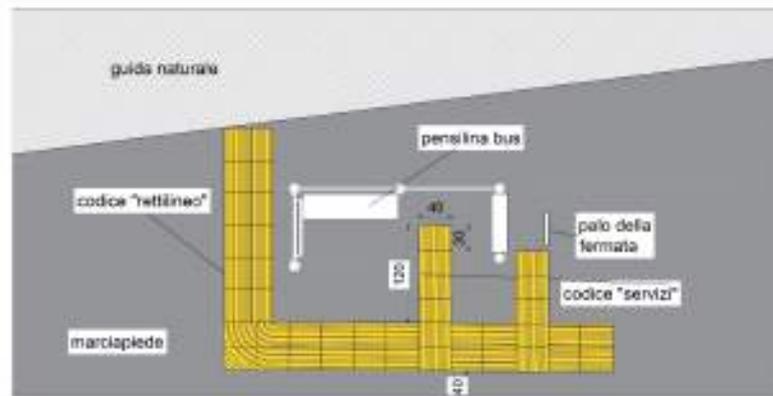
DIMENSIONI (0,60 m x (2,60+4,20+1,20+0,90)) m = 5,40 mq

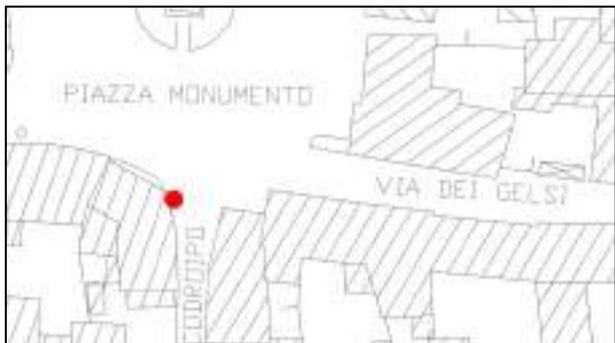
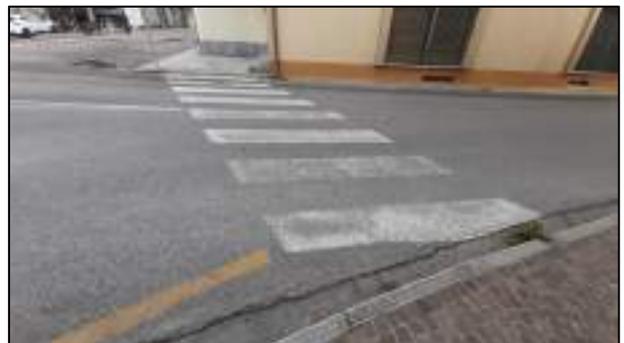
AMBITO URBANO	CRITICITÀ 122
	INDIRIZZO VIA CODROIPO	
	LOCALIZZAZIONE CISTERNA

TIPOLOGIA CRITICITÀ
L.01 – SEGNALETICA TATTILO-PLANTARE PER
ATTRAVERSAMENTO ASSENTE
D.P.R. 503/96 art. 4 - D.M. 236/89 artt. 4.2.1, 8.2.1

Segnaletica tattilo-plantare in prossimità dell'attraversamento per garantire maggiore sicurezza a persone con difficoltà visiva assente su entrambi i lati della strada.

<p>Posa di moduli tattilo-plantari tipo "LVE" codice "direzione rettilinea" e "arresto pericolo" realizzati in materiale idoneo al contesto ed a contrasto con la colorazione della pavimentazione, posati a raso e senza discontinuità rispetto alle pavimentazioni adiacenti, incluse demolizioni e ripristini. Schema di posa come riportata in immagine.</p>

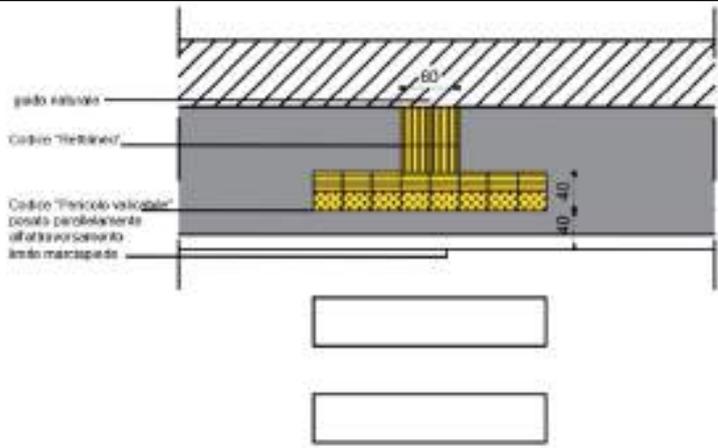
<p>DIMENSIONI (0,60 m x (2,50+1,50) m) = 2,40 mq.</p>

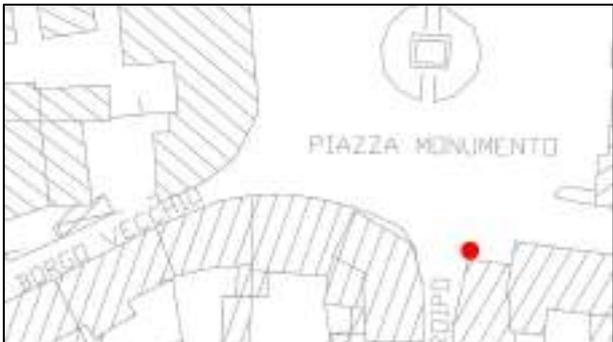
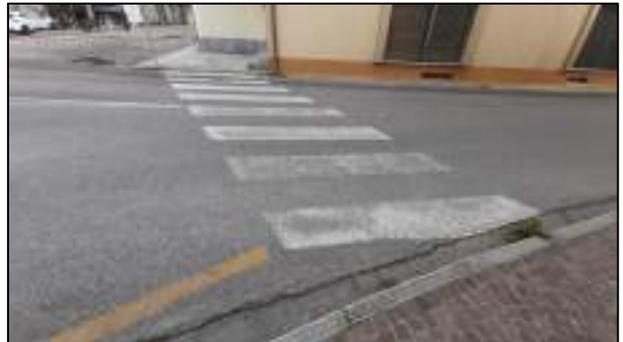
AMBITO URBANO	CRITICITÀ 123
	INDIRIZZO VIA CODROIPO	
	LOCALIZZAZIONE CISTERNA

TIPOLOGIA CRITICITÀ
L.01 – SEGNALETICA TATTILO-PLANTARE PER
ATTRAVERSAMENTO ASSENTE
D.P.R. 503/96 art. 4 - D.M. 236/89 artt. 4.2.1, 8.2.1

Segnaletica tattilo-plantare in prossimità dell'attraversamento per garantire maggiore sicurezza a persone con difficoltà visiva assente su entrambi i lati della strada.

Posa di moduli tattilo-plantari tipo "LVE" codice "direzione rettilinea" e "arresto pericolo" realizzati in materiale idoneo al contesto ed a contrasto con la colorazione della pavimentazione, posati a raso e senza discontinuità rispetto alle pavimentazioni adiacenti, incluse demolizioni e ripristini. Schema di posa come riportata in immagine.

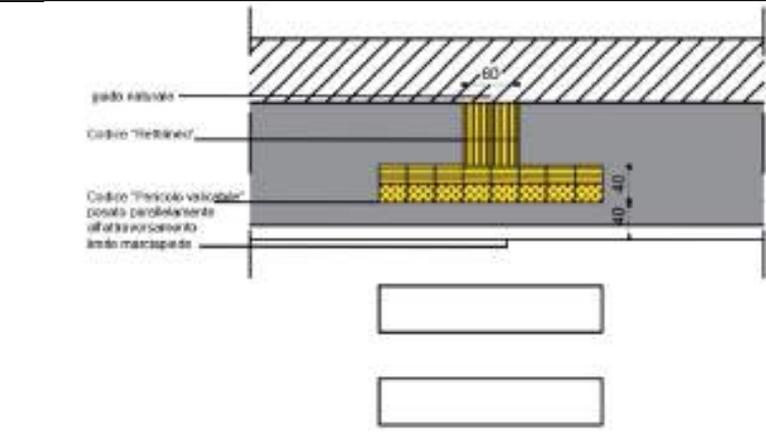
DIMENSIONI (0,60 m x (2,50+1,50) m) = 2,40 mq.

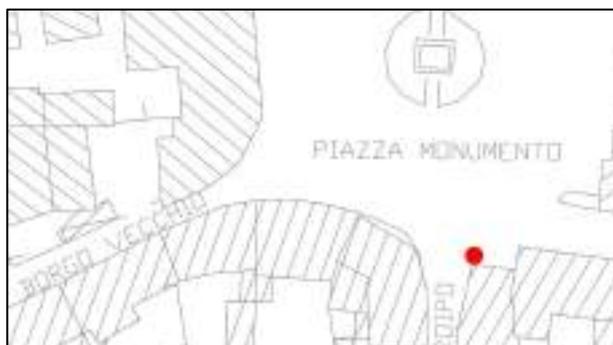
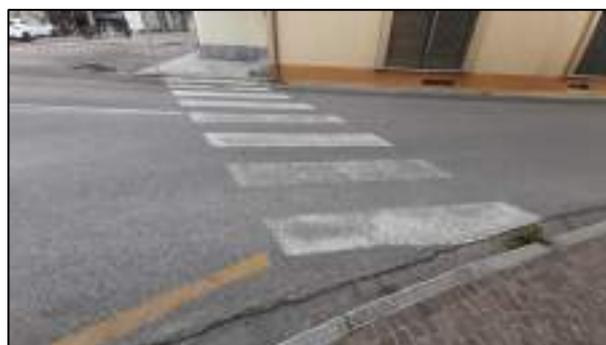
AMBITO URBANO	CRITICITÀ 124
	INDIRIZZO VIA CODROIPO	
	LOCALIZZAZIONE CISTERNA

<p align="center">TIPOLOGIA CRITICITÀ</p> <p align="center">P.01 – PENDENZA PER ACCESSO A PERCORSO PEDONALE ASSENTE</p> <p align="center"><i>D.P.R. 503/96 art. 4 - D.M. 236/89 artt. 4.2.1, 8.2.1</i></p>
--

<p align="center">RILIEVO</p> <p>Presenza di dislivello per accesso al percorso pedonale che non consente l'accesso a persone con difficoltà motorie, su un solo lato dell'attraversamento.</p>
--

DIMENSIONI				
LUNGHEZZA	LARGHEZZA	H/DISL.	PENDENZA L.	PENDENZA T.
		0,13 m

IPOTESI DI PROGETTO	
Realizzazione di una pendenza, seguendo lo schema riportato di seguito.

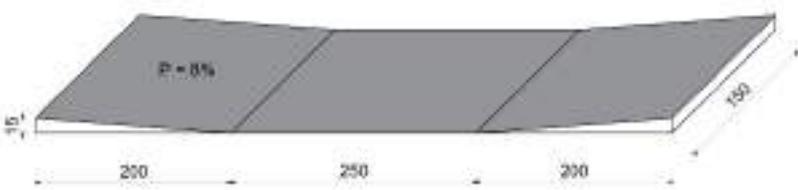
<p>DIMENSIONI 6,50 m x 1,50 m = 9,75 mq.</p>

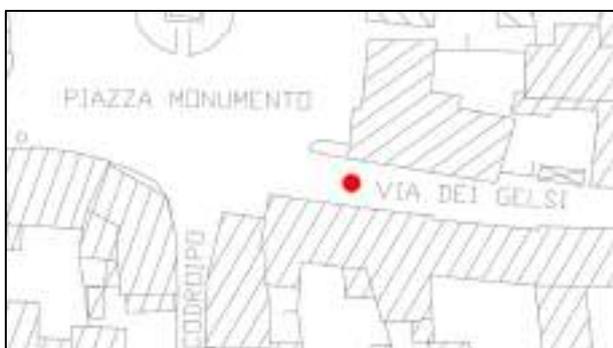
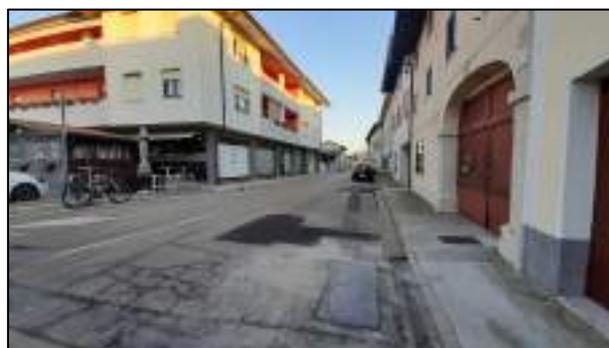
AMBITO URBANO	CRITICITÀ 125
	INDIRIZZO VIA DEI GELSI	
	LOCALIZZAZIONE CISTERNA

TIPOLOGIA CRITICITÀ T.02 – ATTRAVERSAMENTO PEDONALE ASSENTE <i>D.M. 236/89 art. 4.2.1, 8.2.1</i>

RILIEVO Attraversamento pedonale mancante per garantire continuità ai percorsi individuati da rendere accessibili a persone con difficoltà motorie.

Realizzazione di un attraversamento pedonale a raso con segnaletica orizzontale, verniciatura di strisce zebraate, installazione della segnaletica verticale e della segnaletica tattilo-plantare ambo i alti.

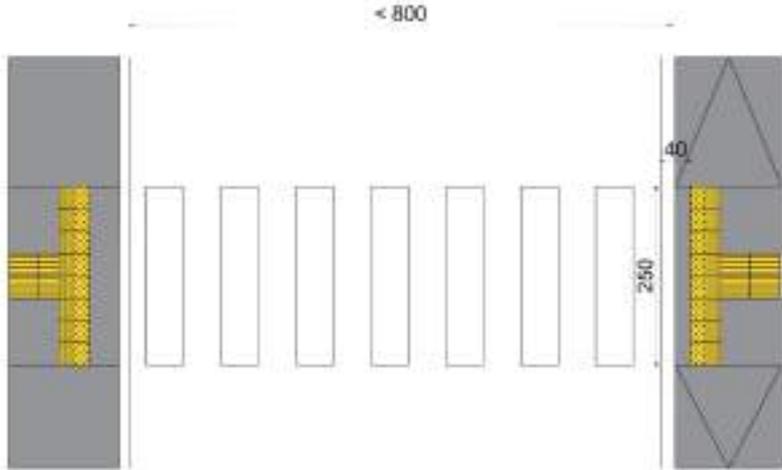
<p>AREA INTERVENTO 2,50 m x 6,00 m = 15,00 mq</p>
--	--

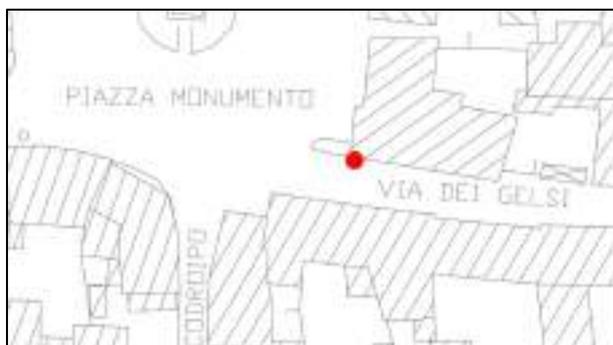
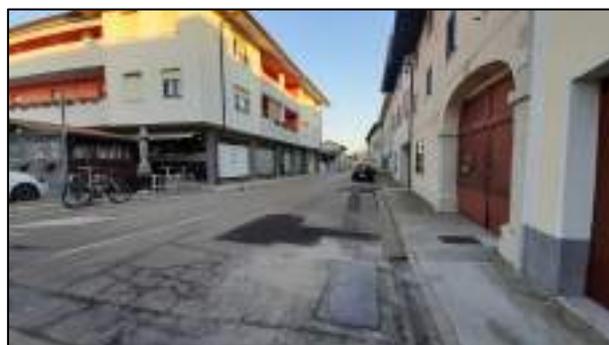
AMBITO URBANO	CRITICITÀ 126
	INDIRIZZO VIA DEI GELSI	
	LOCALIZZAZIONE CISTERNA

TIPOLOGIA CRITICITÀ P.01 – PENDENZA PER ACCESSO A PERCORSO PEDONALE ASSENTE <i>D.P.R. 503/96 art. 4 - D.M. 236/89 artt. 4.2.1, 8.2.1</i>
--

RILIEVO Presenza di dislivello per accesso al percorso pedonale che non consente l'accesso a persone con difficoltà motorie, su un solo lato dell'attraversamento.
--

DIMENSIONI				
LUNGHEZZA	LARGHEZZA	H/DISL.	PENDENZA L.	PENDENZA T.
		0,17 m

IPOTESI DI PROGETTO	
Realizzazione di una pendenza, seguendo lo schema riportato di seguito. Criticità risolta con la n. 118.

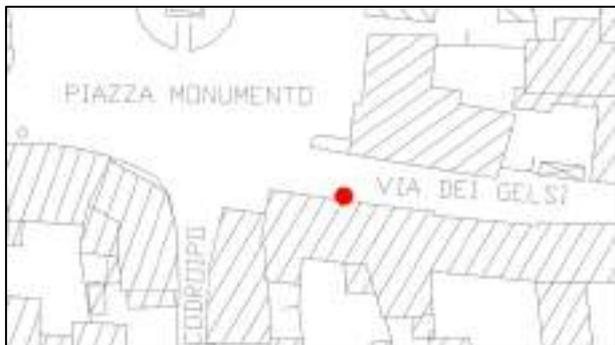
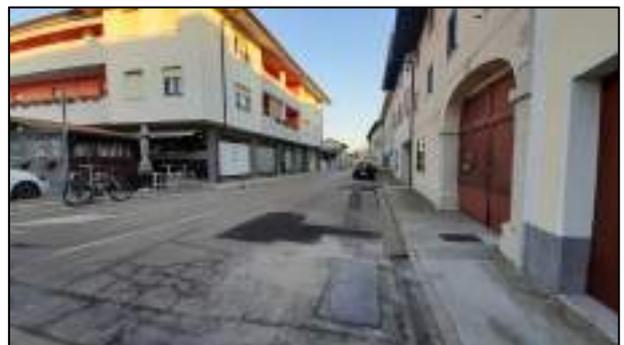
AMBITO URBANO	CRITICITÀ 127
	INDIRIZZO VIA DEI GELSI	
	LOCALIZZAZIONE CISTERNA

TIPOLOGIA CRITICITÀ
L.01 – SEGNALETICA TATTOLO-PLANTARE PER
ATTRAVERSAMENTO ASSENTE
D.P.R. 503/96 art. 4 - D.M. 236/89 artt. 4.2.1, 8.2.1

Segnaletica tattilo-plantare in prossimità dell'attraversamento per garantire maggiore sicurezza a persone con difficoltà visiva assente su entrambi i lati della strada.

Posa di moduli tattilo-plantari tipo "LVE" codice "direzione rettilinea" e "arresto pericolo" realizzati in materiale idoneo al contesto ed a contrasto con la colorazione della pavimentazione, posati a raso e senza discontinuità rispetto alle pavimentazioni adiacenti, incluse demolizioni e ripristini. Schema di posa come riportata in immagine.

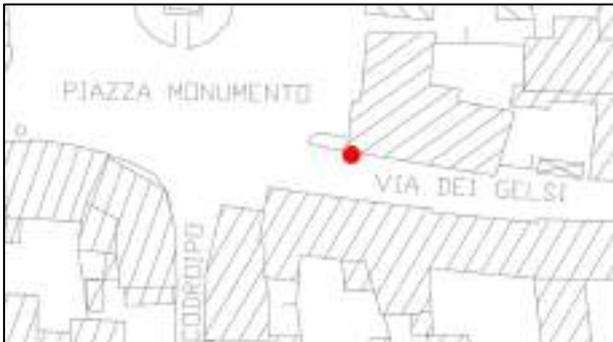
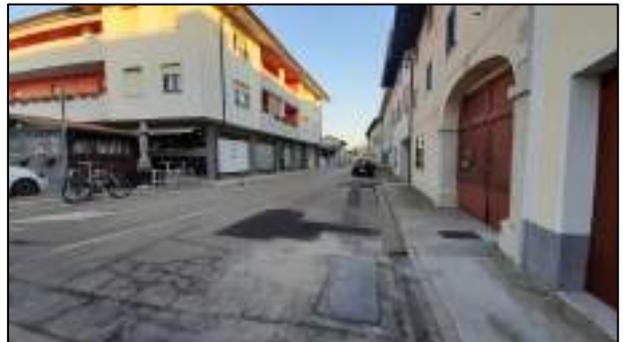
Segnaletica tattilo-plantare in prossimità dell'attraversamento per garantire maggiore sicurezza a persone con difficoltà visiva assente su entrambi i lati della strada.

Posa di moduli tattilo-plantari tipo "LVE" codice "direzione rettilinea" e "arresto pericolo" realizzati in materiale idoneo al contesto ed a contrasto con la colorazione della pavimentazione, posati a raso e senza discontinuità rispetto alle pavimentazioni adiacenti, incluse demolizioni e ripristini. Schema di posa come riportata in immagine.

Criticità risolta con la n. 118.

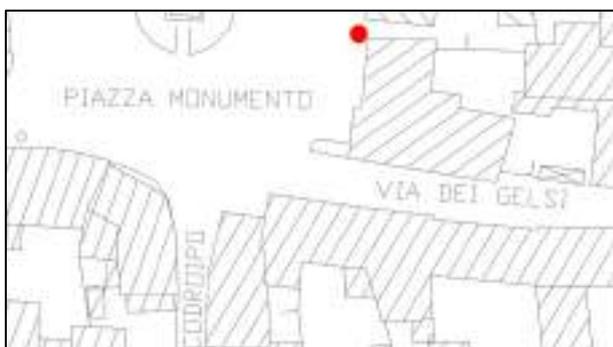
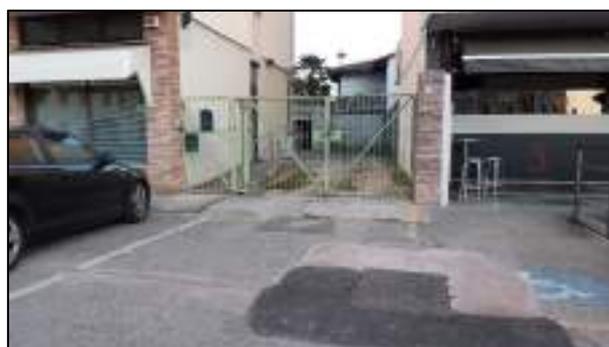
AMBITO URBANO	CRITICITÀ 129
	INDIRIZZO PIAZZA MONUMENTO	
	LOCALIZZAZIONE CISTERNA

TIPOLOGIA CRITICITÀ S.03 – STALLO RISERVATO CON SEGNALETICA NON ADEGUATA <i>D.P.R. 503/96 art. 10 - D.M. 236/89 art. 4.2.3, 8.2.3</i>

RILIEVO
Segnaletica orizzontale sbiadita.

IPOTESI DI PROGETTO
Criticità risolta con la n. 130.

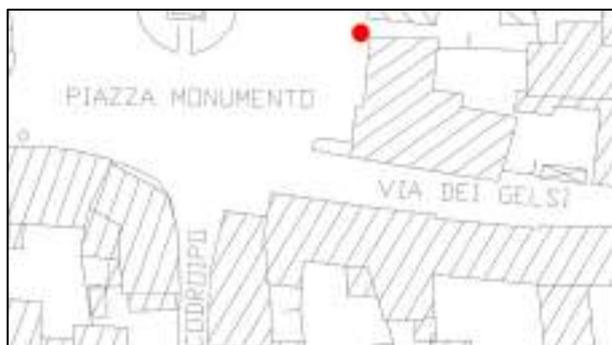
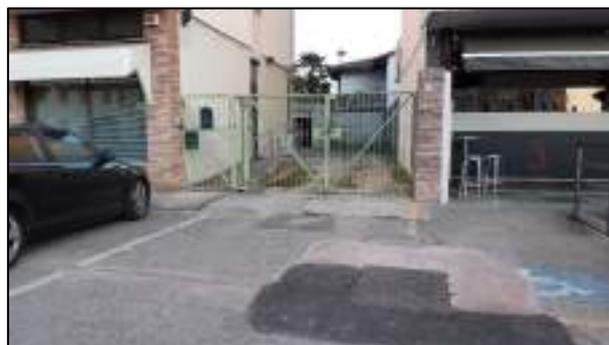
AMBITO URBANO	CRITICITÀ 130
	INDIRIZZO PIAZZA MONUMENTO	
	LOCALIZZAZIONE CISTERNA

TIPOLOGIA CRITICITÀ S.04 – STALLO RISERVATO IN POSIZIONE NON ADEGUATA <i>D.P.R. 503/96 art. 10 - D.M. 236/89 art. 4.2.3, 8.2.3</i>

RILIEVO
Stallo riservato C.U.D.E. posizionato a ridosso della pendenza per accedere al percorso pedonale rialzato.

Individuazione nuova posizione stallo riservato C.U.D.E., adeguatamente segnalato tramite segnaletica orizzontale e verticale.	
--	--

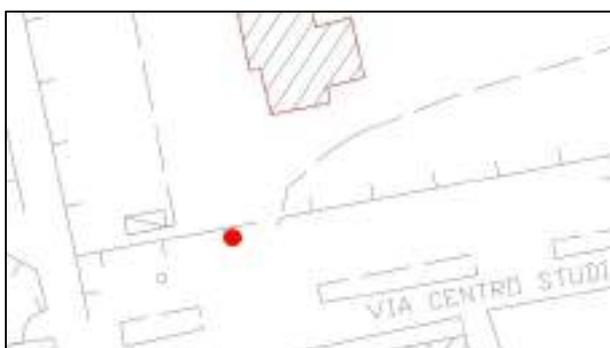
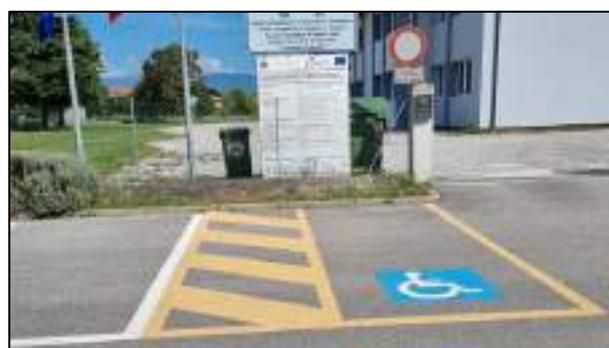
AMBITO URBANO	CRITICITÀ 140
	INDIRIZZO VIA CENTRO STUDI	
	LOCALIZZAZIONE CISTERNA

TIPOLOGIA CRITICITÀ S.03 – STALLO RISERVATO CON SEGNALETICA NON ADEGUATA <i>D.P.R. 503/96 art. 10 - D.M. 236/89 art. 4.2.3, 8.2.3</i>

Segnaletica verticale assente.

Installazione segnaletica verticale per stallo riservato C.U.D.E. tramite ancoraggio palo e apposizione segnale stradale.

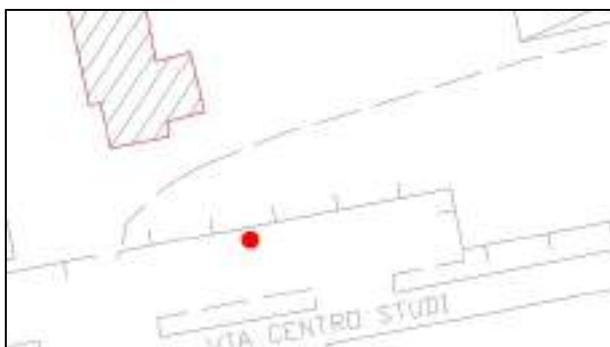
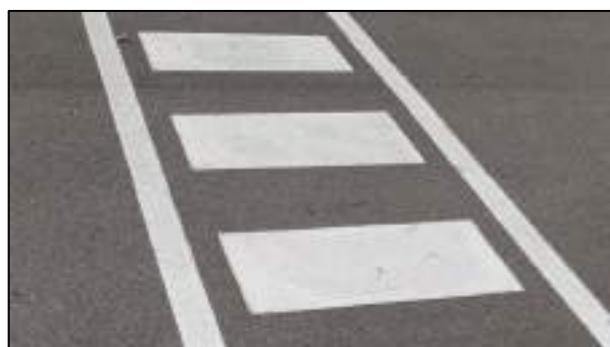
AMBITO URBANO	CRITICITÀ 141
	INDIRIZZO VIA CENTRO STUDI	
	LOCALIZZAZIONE CISTERNA

TIPOLOGIA CRITICITÀ
T.01 – PERCORSO CON LARGHEZZA INFERIORE A 90 CM
D.M. 236/89 art. 4.2.1, 8.2.1

Percorso pedonale con una larghezza inferiore al minimo per garantire una buona accessibilità a persone con difficoltà motorie.

DIMENSIONI				
LUNGHEZZA	LARGHEZZA	H/DISL.	PENDENZA L.	PENDENZA T.
5,50 m	0,80 m

Allargare il percorso pedonale fino alla larghezza di 1,50 m	Larghezza minima

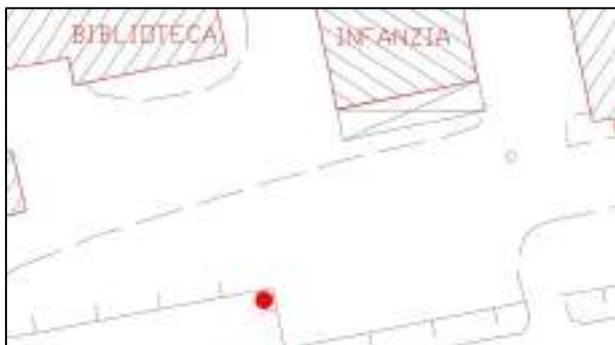
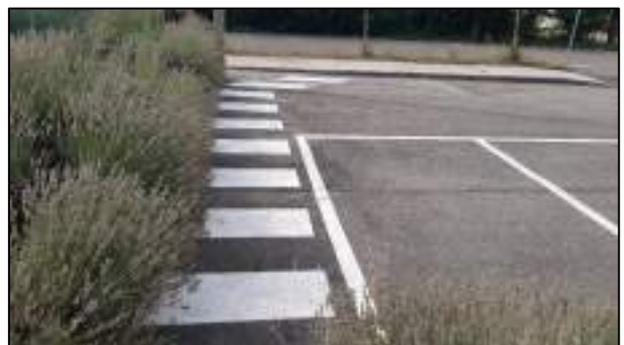
AMBITO URBANO	CRITICITÀ 143
	INDIRIZZO VIA CENTRO STUDI	
	LOCALIZZAZIONE CISTERNA

TIPOLOGIA CRITICITÀ
T.01 – PERCORSO CON LARGHEZZA INFERIORE A 90 CM
D.M. 236/89 art. 4.2.1, 8.2.1

Percorso pedonale con una larghezza inferiore al minimo per garantire una buona accessibilità a persone con difficoltà motorie.

DIMENSIONI				
LUNGHEZZA	LARGHEZZA	H/DISL.	PENDENZA L.	PENDENZA T.
8,50 m	0,80 m

Allargare il percorso pedonale fino alla larghezza di 1,50 m	Larghezza minima

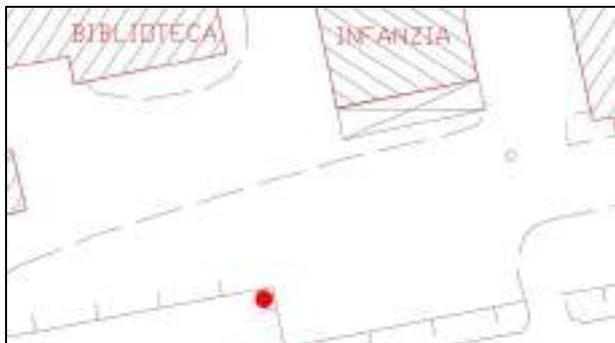
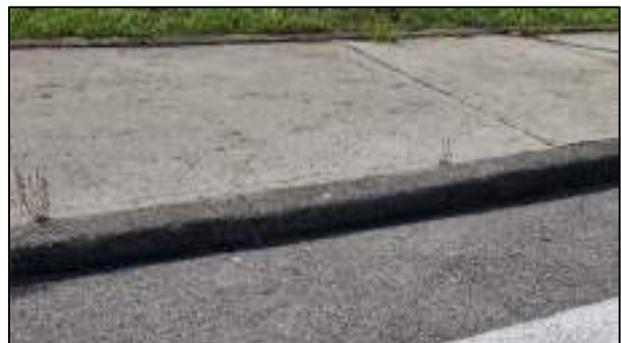
AMBITO URBANO	CRITICITÀ 144
	INDIRIZZO VIA CENTRO STUDI	
	LOCALIZZAZIONE CISTERNA

TIPOLOGIA CRITICITÀ
P.01 – PENDENZA PER ACCESSO A PERCORSO PEDONALE ASSENTE
D.P.R. 503/96 art. 4 - D.M. 236/89 artt. 4.2.1, 8.2.1

Presenza di dislivello per accesso al percorso pedonale che non consente l'accesso a persone con difficoltà motorie.

DIMENSIONI				
LUNGHEZZA	LARGHEZZA	H/DISL.	PENDENZA L.	PENDENZA T.
		0,15 m

Realizzazione di una pendenza, seguendo lo schema riportato di seguito.

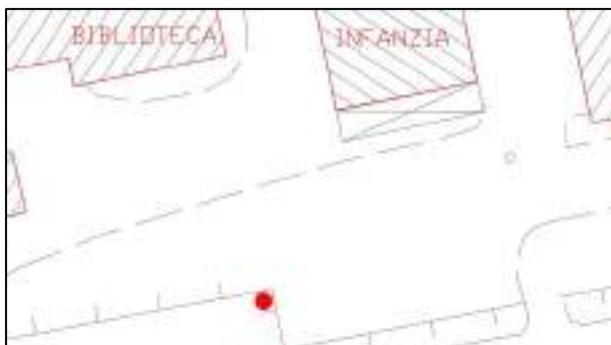
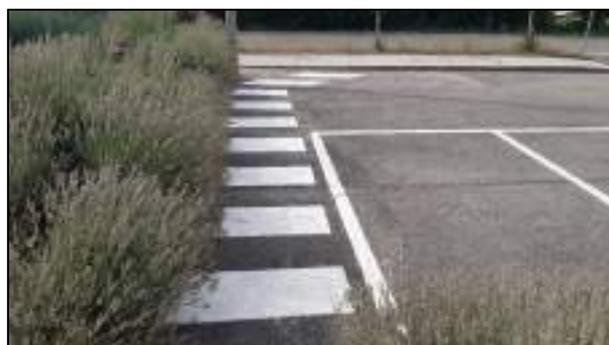
AMBITO URBANO	CRITICITÀ 145
	INDIRIZZO VIA CENTRO STUDI	
	LOCALIZZAZIONE CISTERNA

TIPOLOGIA CRITICITÀ
S.01 – STALLO RISERVATO ASSENTE
D.P.R. 503/96 art. 10 - D.M. 236/89 art. 4.2.3, 8.2.3

Stallo riservato C.U.D.E. assente per consentire un accesso facilitato alla scuola dell'infanzia.

Realizzazione di stallo riservato C.U.D.E. tramite verniciatura strisce, simbolo e posizionamento segnaletica verticale.

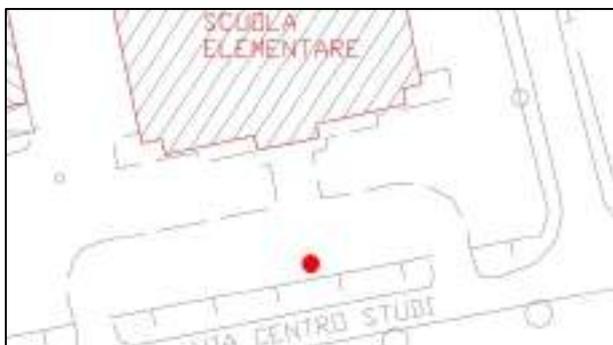
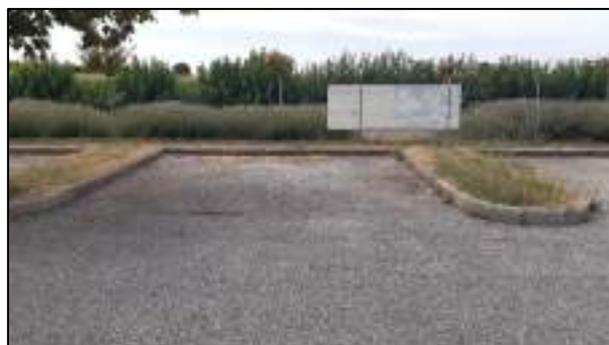
AMBITO URBANO	CRITICITÀ 146
	INDIRIZZO VIA CENTRO STUDI	
	LOCALIZZAZIONE CISTERNA

TIPOLOGIA CRITICITÀ S.01 – STALLO RISERVATO ASSENTE <i>D.P.R. 503/96 art. 10 - D.M. 236/89 art. 4.2.3, 8.2.3</i>

Stallo riservato C.U.D.E. assente per gli insegnanti, per consentire un accesso facilitato alla scuola elementare.

Realizzazione di stallo riservato C.U.D.E. tramite verniciatura strisce, simbolo e posizionamento segnaletica verticale.
