VERSO UNA CITTÀ INCLUSIVA

**PIANO ELIMINAZIONE BARRIERE
ARCHITETTONICHE**

Comune di Coseano

05 - FASCICOLO CRITICITÀ

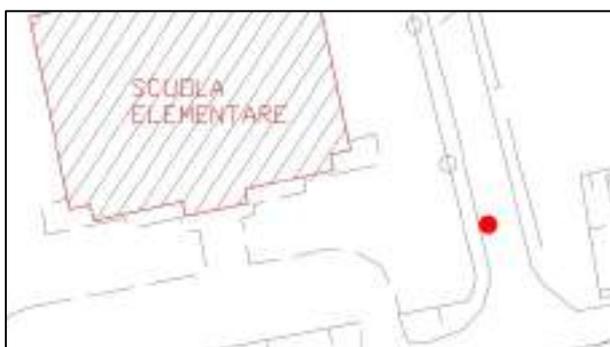
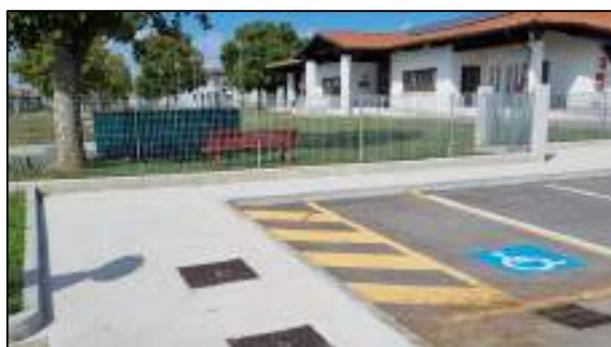
AMBITO URBANO	CRITICITÀ 147
	INDIRIZZO VIA CENTRO SPORTIVO	
	LOCALIZZAZIONE CISTERNA

TIPOLOGIA CRITICITÀ S.03 – STALLO RISERVATO CON SEGNALETICA NON ADEGUATA <i>D.P.R. 503/96 art. 10 - D.M. 236/89 art. 4.2.3, 8.2.3</i>
--

RILIEVO Assenza di segnaletica verticale.

IPOTESI DI PROGETTO	
Installazione segnaletica verticale per stallo riservato C.U.D.E. tramite ancoraggio palo e apposizione segnale stradale.

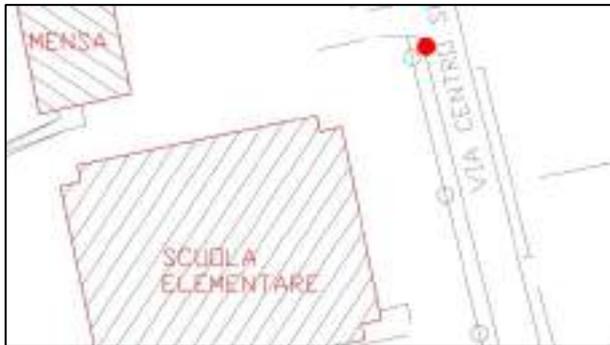
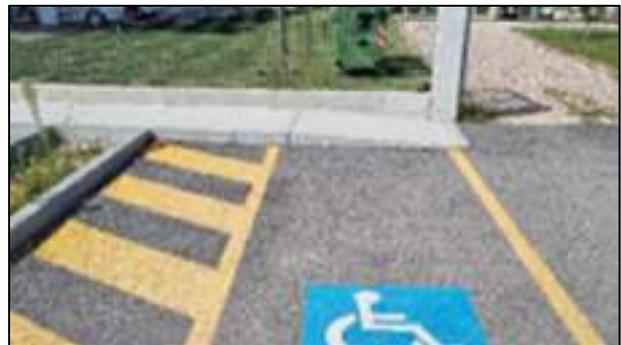
AMBITO URBANO	CRITICITÀ 148
	INDIRIZZO VIA CENTRO SPORTIVO	
	LOCALIZZAZIONE CISTERNA

TIPOLOGIA CRITICITÀ
S.03 – STALLO RISERVATO CON SEGNALETICA NON ADEGUATA
D.P.R. 503/96 art. 10 - D.M. 236/89 art. 4.2.3, 8.2.3

Assenza di segnaletica verticale.

Installazione segnaletica verticale per stallo riservato C.U.D.E. tramite ancoraggio palo e apposizione segnale stradale.

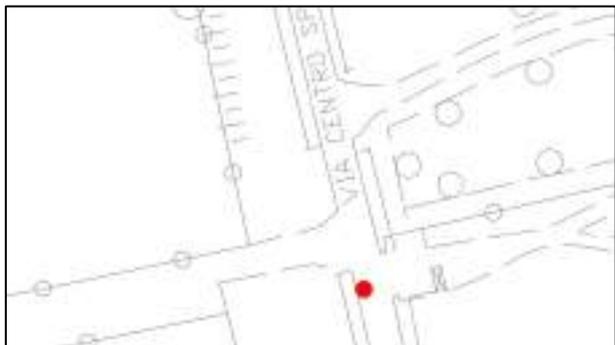
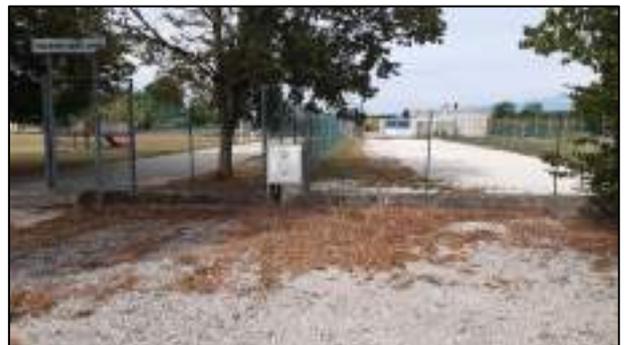
AMBITO URBANO	CRITICITÀ 149
	INDIRIZZO VIA CENTRO SPORTIVO	
	LOCALIZZAZIONE CISTERNA

TIPOLOGIA CRITICITÀ S.01 – STALLO RISERVATO ASSENTE <i>D.P.R. 503/96 art. 10 - D.M. 236/89 art. 4.2.3, 8.2.3</i>

Stallo riservato C.U.D.E. assente per consentire un accesso facilitato agli spettatori per eventi sportivi.

Realizzazione di stallo riservato C.U.D.E. tramite verniciatura strisce, simbolo e posizionamento segnaletica verticale.

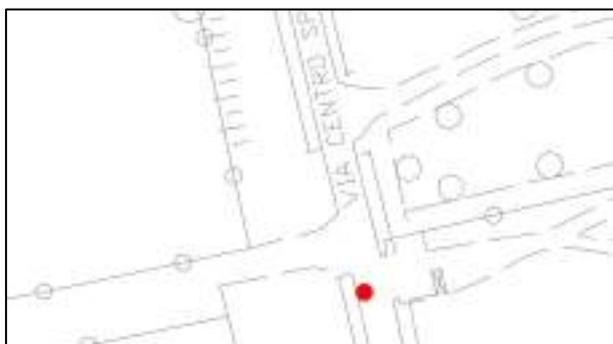
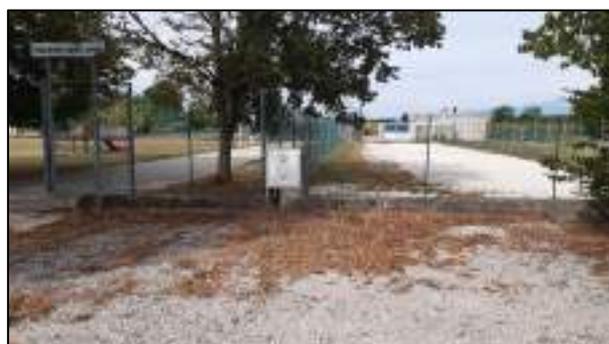
AMBITO URBANO	CRITICITÀ 150
	INDIRIZZO VIA CENTRO SPORTIVO	
	LOCALIZZAZIONE CISTERNA

TIPOLOGIA CRITICITÀ S.01 – STALLO RISERVATO ASSENTE <i>D.P.R. 503/96 art. 10 - D.M. 236/89 art. 4.2.3, 8.2.3</i>

Stallo riservato C.U.D.E. assente per consentire un accesso facilitato agli atleti.

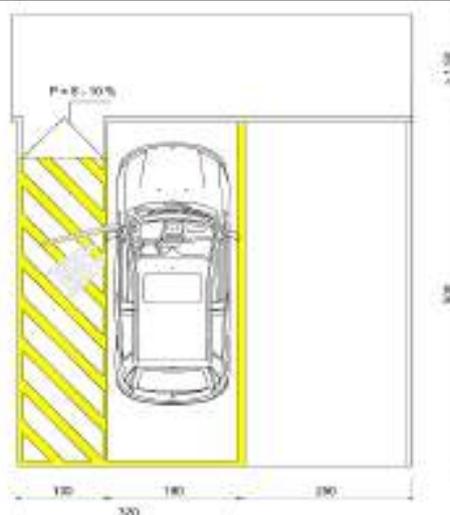
Realizzazione di stallo riservato C.U.D.E. tramite verniciatura strisce, simbolo e posizionamento segnaletica verticale.

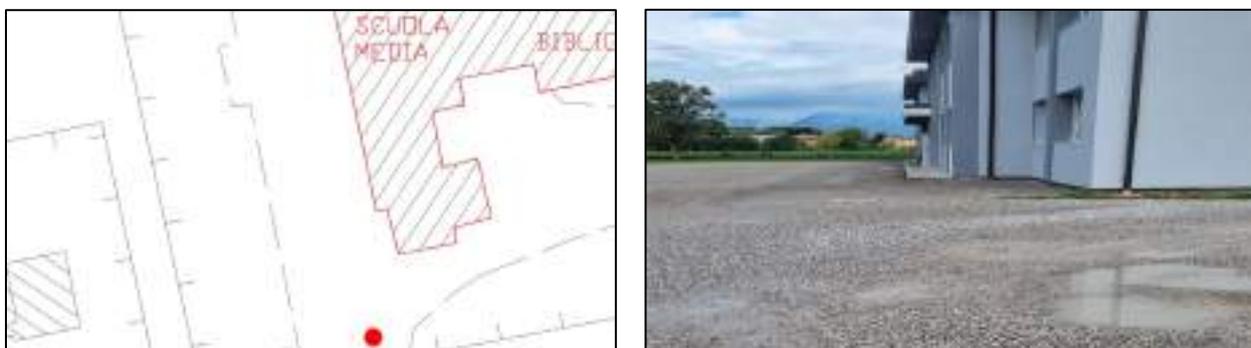
Pavimentazione in ghiaia profonda all'ingresso della scuola media.

DIMENSIONI				
LUNGHEZZA	LARGHEZZA	H/DISL.	PENDENZA L.	PENDENZA T.
18,00 m	24,00 m

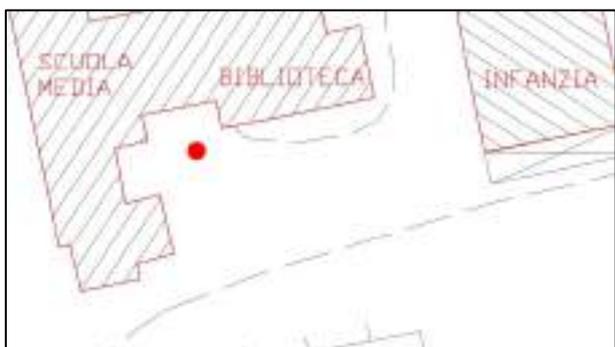
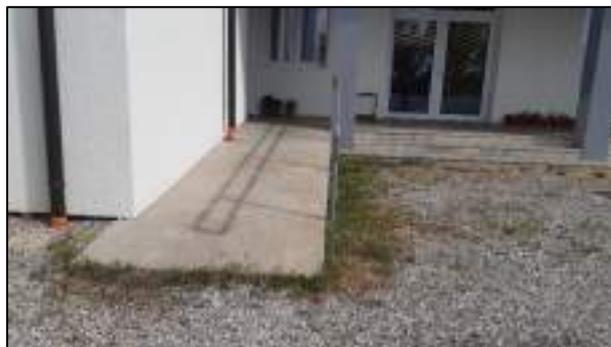
AMBITO URBANO	CRITICITÀ 152
	INDIRIZZO VIA CENTRO STUDI	
	LOCALIZZAZIONE CISTERNA

TIPOLOGIA CRITICITÀ
S.01 – STALLO RISERVATO ASSENTE
D.P.R. 503/96 art. 10 - D.M. 236/89 art. 4.2.3, 8.2.3

Stallo riservato C.U.D.E. assente per consentire un accesso facilitato alla biblioteca.

Realizzazione di stallo riservato C.U.D.E. tramite verniciatura strisce, simbolo e posizionamento segnaletica verticale.

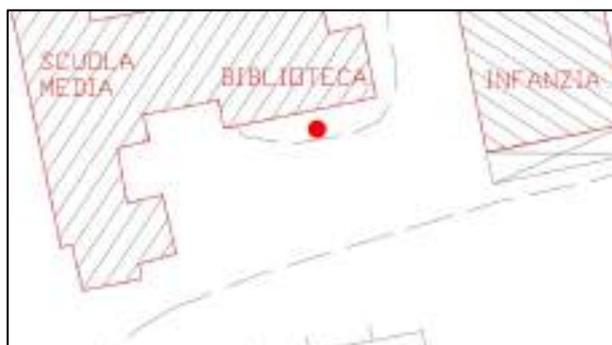
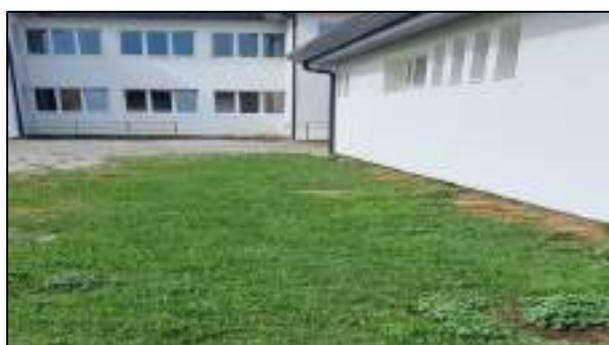
AMBITO URBANO	CRITICITÀ 153
	INDIRIZZO VIA CENTRO STUDI	
	LOCALIZZAZIONE CISTERNA

TIPOLOGIA CRITICITÀ T.03 – PERCORSO ASSENTE <i>D.M. 236/89 art. 4.2.1, 8.2.1</i>

Assenza di un percorso di collegamento tra la scuola media e l'infanzia, per raggiungere la mensa scolastica.

DIMENSIONI				
LUNGHEZZA	LARGHEZZA	H/DISL.	PENDENZA L.	PENDENZA T.
50,00 m

Realizzazione di un percorso pedonale per consentire il collegamento tra i vari plessi e garantire l'accesso alla mensa usufruendo dei percorsi esterni già esistenti.

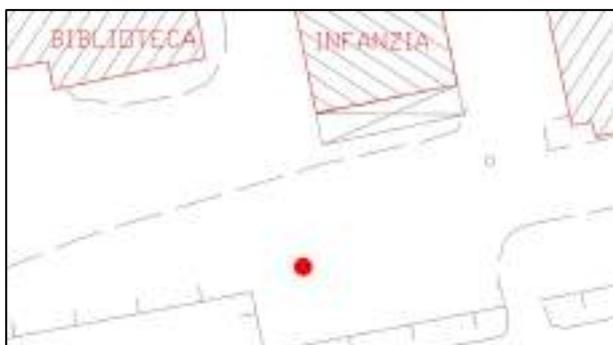
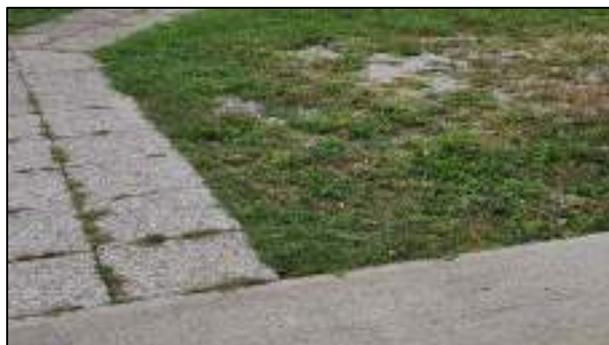
AMBITO URBANO	CRITICITÀ 154
	INDIRIZZO VIA CENTRO STUDI	
	LOCALIZZAZIONE CISTERNA

TIPOLOGIA CRITICITÀ
T.01 – PERCORSO CON LARGHEZZA INFERIORE A 90 CM
D.M. 236/89 art. 4.2.1, 8.2.1

Percorso per l'accesso alla scuola dell'infanzia con larghezza inferiore a 0,90 m.

DIMENSIONI				
LUNGHEZZA	LARGHEZZA	H/DISL.	PENDENZA L.	PENDENZA T.
35,00 m	0,80 m

Realizzazione di un percorso pedonale per garantire l'accessibilità alla scuola dell'infanzia.

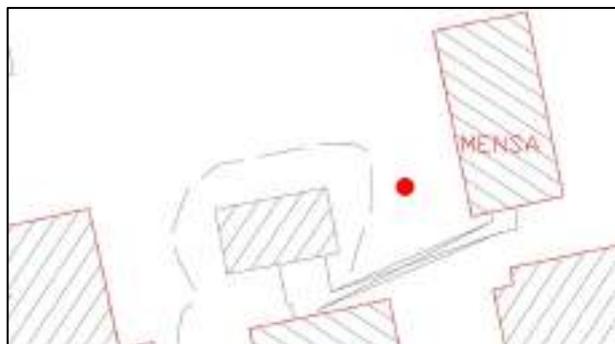
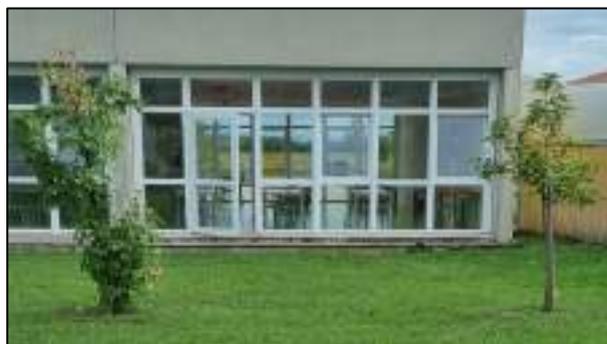
AMBITO URBANO	CRITICITÀ 155
	INDIRIZZO VIA CENTRO STUDI	
	LOCALIZZAZIONE CISTERNA

TIPOLOGIA CRITICITÀ T.03 – PERCORSO ASSENTE <i>D.M. 236/89 art. 4.2.1, 8.2.1</i>

Assenza di un percorso esterno di collegamento tra il complesso dell'infanzia e la mensa scolastica, per consentire l'accesso anche agli alunni della scuola media.

DIMENSIONI				
LUNGHEZZA	LARGHEZZA	H/DISL.	PENDENZA L.	PENDENZA T.
22,00 m

Realizzazione di un percorso pedonale per consentire il collegamento tra i vari plessi e garantire l'accesso alla mensa usufruendo dei percorsi esterni già esistenti.

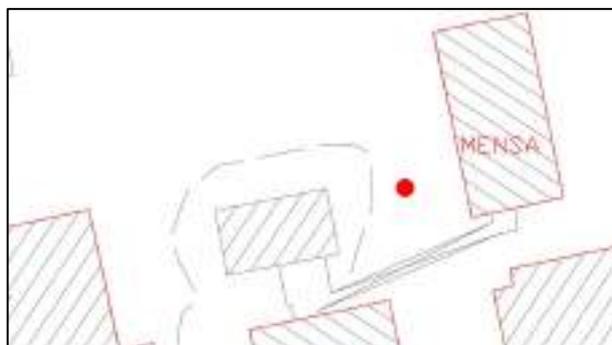
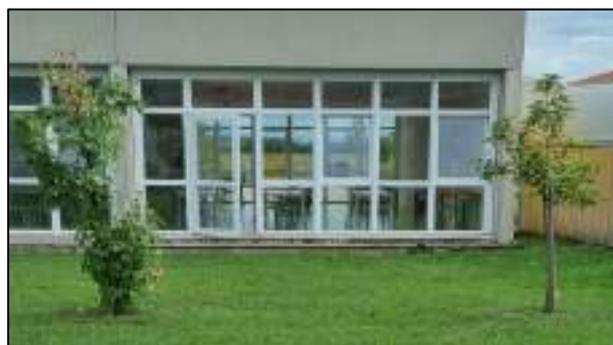
AMBITO URBANO	CRITICITÀ 156
	INDIRIZZO VIA CENTRO STUDI	
	LOCALIZZAZIONE CISTERNA

TIPOLOGIA CRITICITÀ P.02 – DISLIVELLO RACCORDATO SOLO DA GRADINI <i>D.P.R. 503/96 art. 4 - D.M. 236/89 artt. 4.2.1, 8.2.1</i>
--

Assenza di un percorso esterno di collegamento tra il complesso dell'infanzia e la mensa scolastica, per consentire l'accesso anche agli alunni della scuola media.

DIMENSIONI				
LUNGHEZZA	LARGHEZZA	H/DISL.	PENDENZA L.	PENDENZA T.
		0,30 m

Realizzazione di una rampa per consentire l'accesso alla mensa scolastica.

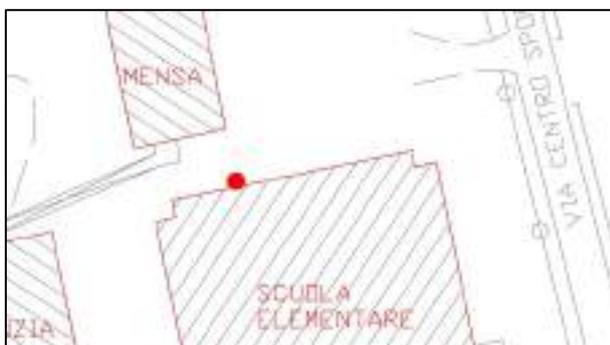
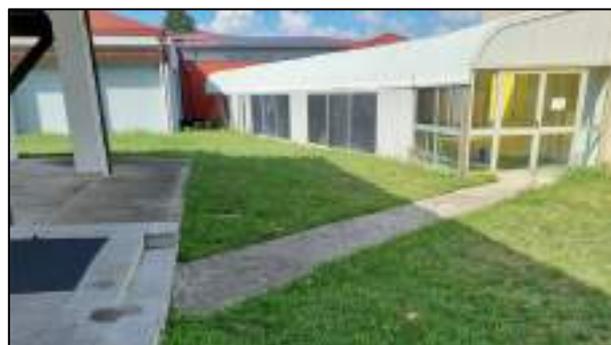
AMBITO URBANO	CRITICITÀ 157
	INDIRIZZO VIA CENTRO STUDI	
	LOCALIZZAZIONE CISTERNA

TIPOLOGIA CRITICITÀ
P.02 – DISLIVELLO RACCORDATO SOLO DA GRADINI
D.P.R. 503/96 art. 4 - D.M. 236/89 artt. 4.2.1, 8.2.1

Presenza di soli gradini per superare dislivello.

DIMENSIONI				
LUNGHEZZA	LARGHEZZA	H/DISL.	PENDENZA L.	PENDENZA T.
		0,30 m

Realizzazione di una rampa per consentire l'accesso alla mensa scolastica.

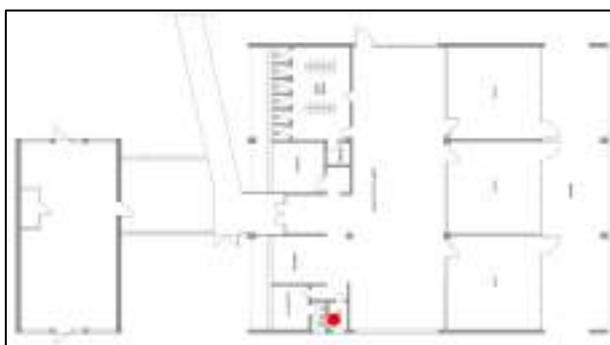
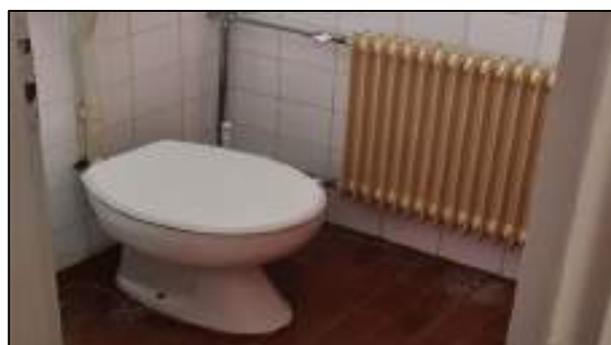
AMBITO URBANO	CRITICITÀ 158
	INDIRIZZO VIA CENTRO STUDI	
	LOCALIZZAZIONE CISTERNA

TIPOLOGIA CRITICITÀ I.01 – ASSENZA DI SERVIZI IGIENICI <i>D.P.R. 503/96 art. 4 - D.M. 236/89 artt. 4.2.1, 8.2.1</i>
--

Assenza servizi igienici riservati a persone con difficoltà motorie nell'istituto dell'infanzia, ad uso degli insegnanti.

DIMENSIONI				
LUNGHEZZA	LARGHEZZA	H/DISL.	PENDENZA L.	PENDENZA T.
0,90 m	1,20 m

Ampliamento del bagno esistente per renderlo accessibile a persone con difficoltà motorie, anche tramite l'installazione degli accessori ausiliari.

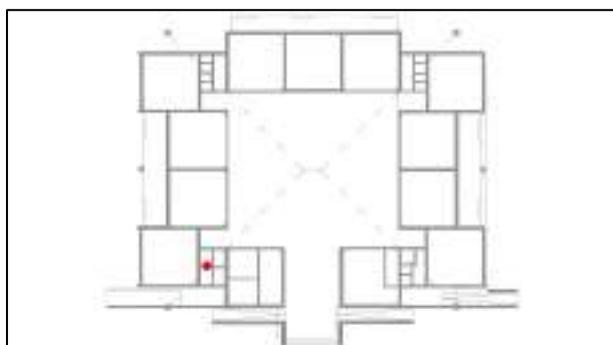
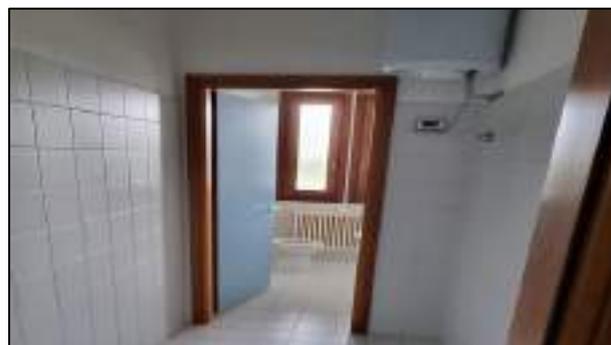
AMBITO EDIFICIO	CRITICITÀ 159
	INDIRIZZO VIA CENTRO STUDI	
	LOCALIZZAZIONE CISTERNA

TIPOLOGIA CRITICITÀ I.01 – ASSENZA DI SERVIZI IGIENICI <i>D.P.R. 503/96 art. 4 - D.M. 236/89 artt. 4.2.1, 8.2.1</i>

RILIEVO
Assenza servizi igienici riservati a persone con difficoltà motorie nell'istituto dell'infanzia, ad uso degli insegnanti.

DIMENSIONI				
LUNGHEZZA	LARGHEZZA	H/DISL.	PENDENZA L.	PENDENZA T.
1,98 m	1,40 m

Ampliamento del bagno esistente per renderlo accessibile a persone con difficoltà motorie, anche tramite l'installazione degli accessori ausiliari.

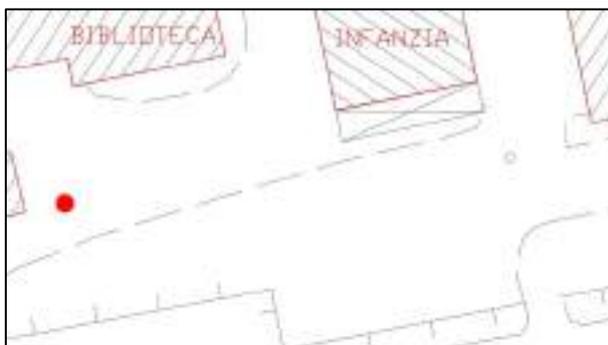
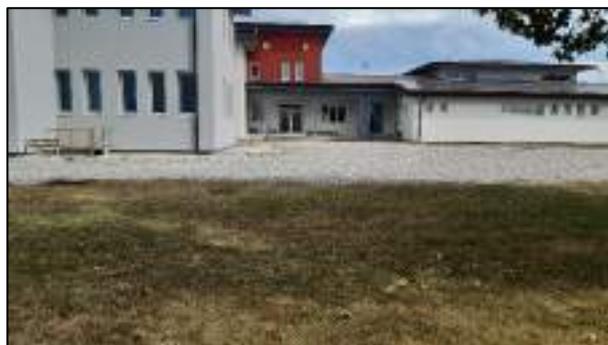
AMBITO URBANO	CRITICITÀ 160
	INDIRIZZO VIA CENTRO STUDI	
	LOCALIZZAZIONE CISTERNA

TIPOLOGIA CRITICITÀ
T.03 – PERCORSO ASSENTE
D.M. 236/89 art. 4.2.1, 8.2.1

Assenza di un percorso che consenta l'accesso diretto dal parcheggio esterno alla biblioteca.

DIMENSIONI				
LUNGHEZZA	LARGHEZZA	H/DISL.	PENDENZA L.	PENDENZA T.
42,00 m

Realizzazione di un percorso pedonale per collegare il parcheggio esterno con la biblioteca.

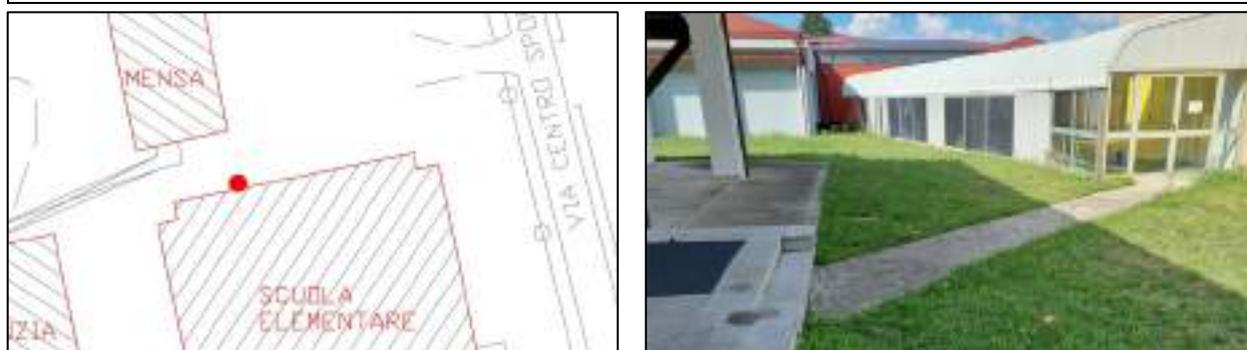
Assenza di un percorso che consenta l'accesso alla mensa scolastica dall'edificio della scuola elementare.

DIMENSIONI				
LUNGHEZZA	LARGHEZZA	H/DISL.	PENDENZA L.	PENDENZA T.
15,00

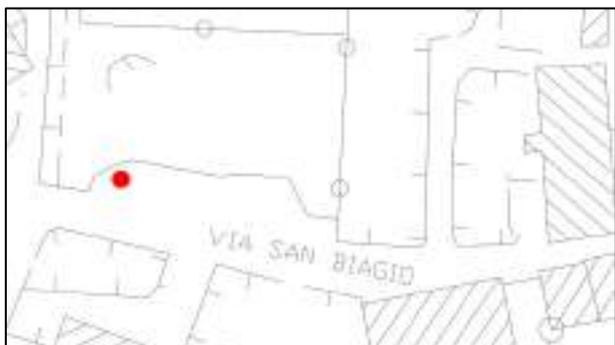
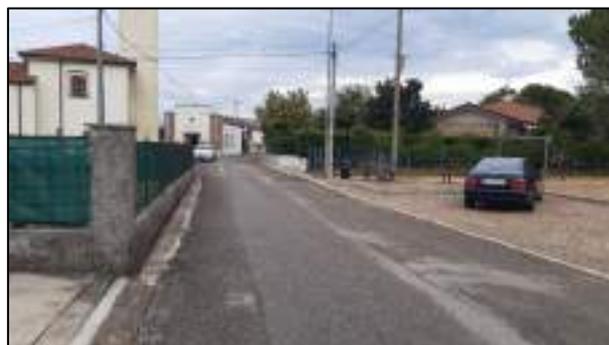
AMBITO URBANO	CRITICITÀ 170
	INDIRIZZO VIA SAN BIAGIO	
	LOCALIZZAZIONE MASERIS

TIPOLOGIA CRITICITÀ S.01 – STALLO RISERVATO ASSENTE <i>D.P.R. 503/96 art. 10 - D.M. 236/89 art. 4.2.3, 8.2.3</i>
--

Stallo riservato C.U.D.E. assente in prossimità della Chiesa di San Biagio.

Realizzazione di stallo riservato C.U.D.E. tramite verniciatura strisce, simbolo e posizionamento segnaletica verticale.

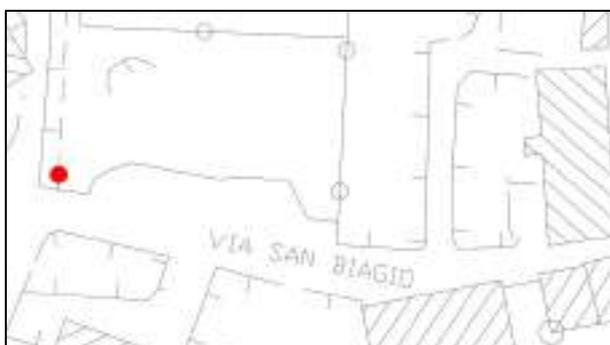
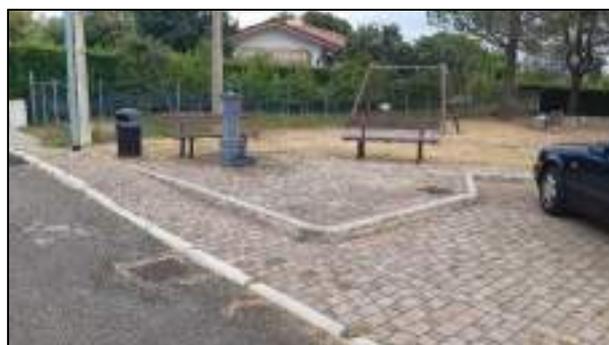
AMBITO URBANO	CRITICITÀ 171
	INDIRIZZO VIA SAN BIAGIO	
	LOCALIZZAZIONE MASERIS

TIPOLOGIA CRITICITÀ A.03 – OSTACOLO COSTITUITO DA ARREDO URBANO <i>D.P.R. 503/96 art. 4 - D.M. 236/89 artt. 4.2.1, 8.2.1</i>
--

RILIEVO Presenza di un ostacolo, cestino dei rifiuti, lungo il percorso pedonale.

Rimozione dell'ostacolo dal percorso pedonale. Per risolvere questa criticità sarà possibile accordarsi all'interno del Comune per spostare l'ostacolo non ancorato al terreno e quindi facilmente rimovibile.

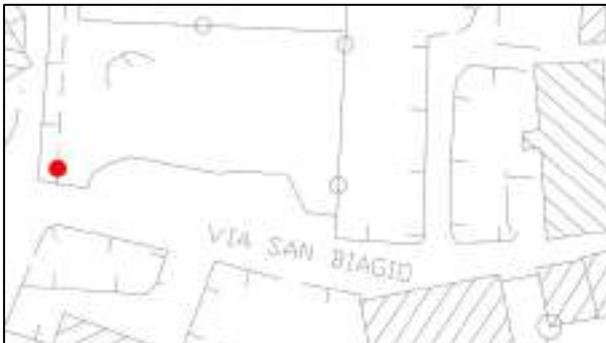
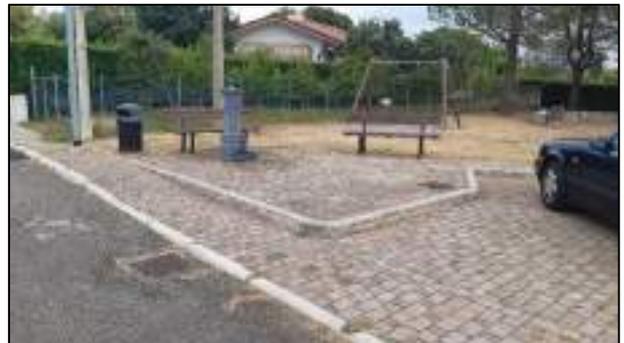
AMBITO URBANO	CRITICITÀ 172
	INDIRIZZO VIA SAN BIAGIO	
	LOCALIZZAZIONE MASERIS

TIPOLOGIA CRITICITÀ
A.03 – OSTACOLO COSTITUITO DA ARREDO URBANO
D.P.R. 503/96 art. 4 - D.M. 236/89 artt. 4.2.1, 8.2.1

Presenza di un ostacolo, panchina in legno, lungo il percorso pedonale.

Rimozione dell'ostacolo dal percorso pedonale.
 Per risolvere questa criticità sarà possibile accordarsi all'interno del Comune per spostare l'ostacolo non ancorato al terreno e quindi facilmente rimovibile.

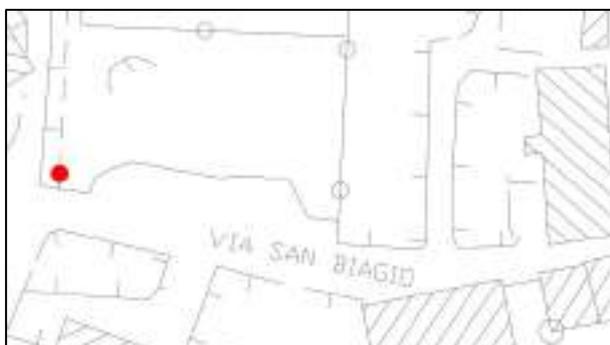
AMBITO URBANO	CRITICITÀ 173
	INDIRIZZO VIA SAN BIAGIO	
	LOCALIZZAZIONE MASERIS

TIPOLOGIA CRITICITÀ A.01 – OSTACOLO COSTITUITO DA PALO ILLUMINAZIONE <i>D.P.R. 503/96 art. 4 - D.M. 236/89 artt. 4.2.1, 8.2.1</i>
--

RILIEVO
Presenza di un ostacolo, palo dell'illuminazione pubblica, lungo il percorso pedonale.

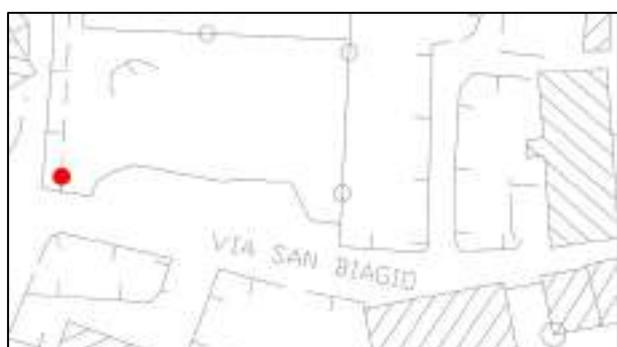
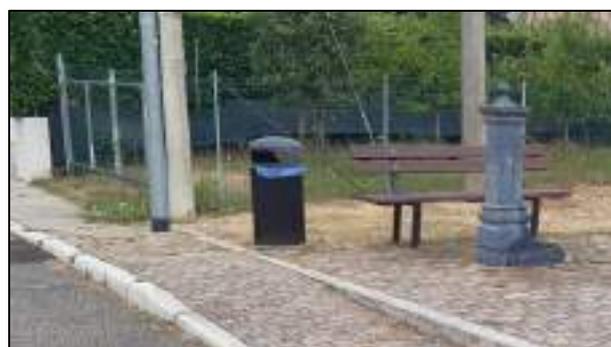
TIPOLOGIA CRITICITÀ F.03 – PAVIMENTAZIONE NON COMPLANARE PER SCONNESIONI/ROTTURE <i>D.P.R. 503/96 art. 4 - D.M. 236/89 art. 4.2.2, 8.2.2</i>

RILIEVO
Pavimentazione in porfido su percorso pedonale sconnessa linearmente.

DIMENSIONI				
LUNGHEZZA	LARGHEZZA	H/DISL.	PENDENZA L.	PENDENZA T.
3,00 m	1,10 m

Ripristino della pavimentazione in pietra esistente.

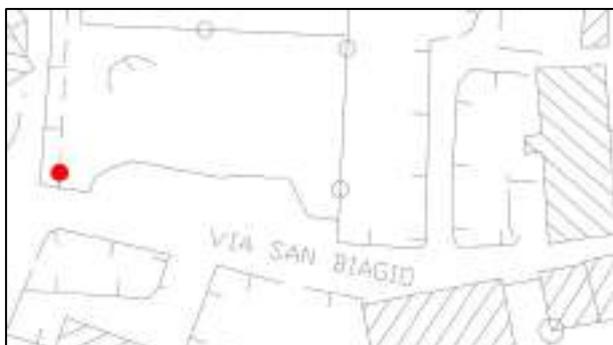
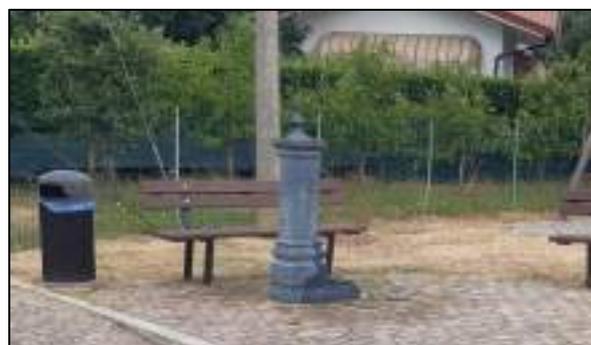
AMBITO URBANO	CRITICITÀ 175
	INDIRIZZO VIA SAN BIAGIO	
	LOCALIZZAZIONE MASERIS

TIPOLOGIA CRITICITÀ F.04 – PERCORSO STERRATO <i>D.P.R. 503/96 art. 4 - D.M. 236/89 art. 4.2.2, 8.2.2</i>

Tratto di percorso per usufruire dell'area comune non pavimentato.

DIMENSIONI				
LUNGHEZZA	LARGHEZZA	H/DISL.	PENDENZA L.	PENDENZA T.
4,00 m	2,00 m

Realizzazione di pavimentazione compatta per consentire l'accesso alla fontana pubblica e allo spazio comune presente.

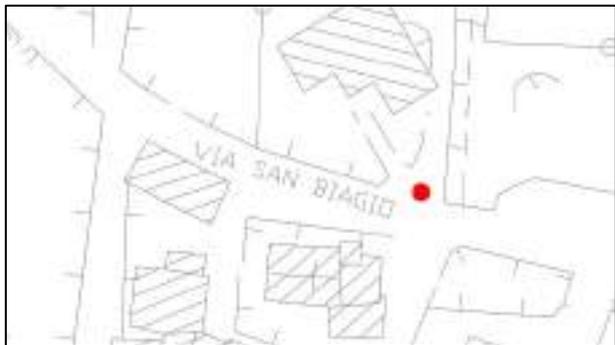
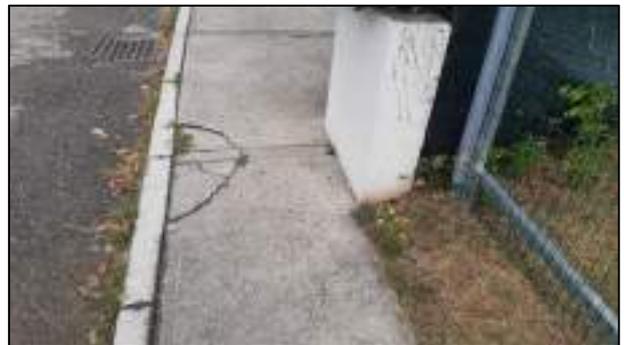
AMBITO URBANO	CRITICITÀ 176
	INDIRIZZO VIA SAN BIAGIO	
	LOCALIZZAZIONE MASERIS

TIPOLOGIA CRITICITÀ F.03 – PAVIMENTAZIONE NON COMPLANARE PER SCONNESIONI/ROTTURE <i>D.P.R. 503/96 art. 4 - D.M. 236/89 art. 4.2.2, 8.2.2</i>

Pavimentazione in autobloccante su percorso pedonale sconnessa linearmente.

DIMENSIONI				
LUNGHEZZA	LARGHEZZA	H/DISL.	PENDENZA L.	PENDENZA T.
2,00 m	1,00 m

Ripristino della pavimentazione in pietra esistente.

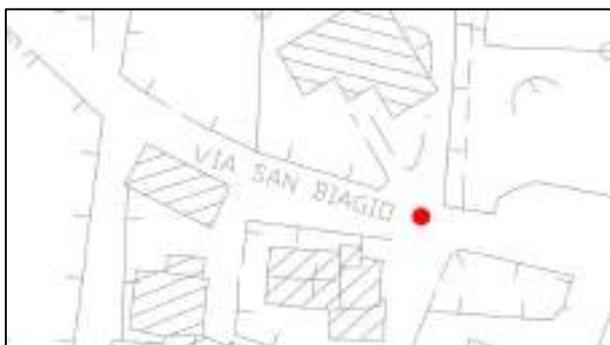
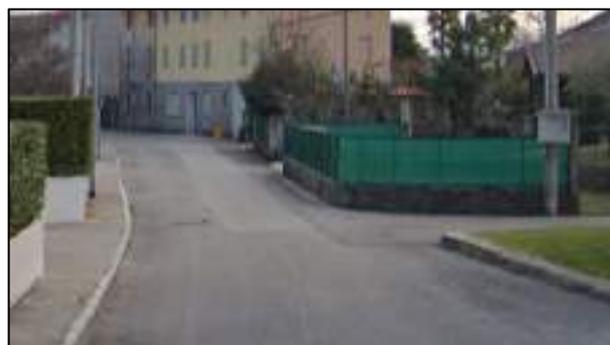
AMBITO URBANO	CRITICITÀ 177
	INDIRIZZO VIA SAN BIAGIO	
	LOCALIZZAZIONE MASERIS

TIPOLOGIA CRITICITÀ T.02 – ATTRAVERSAMENTO PEDONALE ASSENTE <i>D.M. 236/89 art. 4.2.1, 8.2.1</i>

RILIEVO Attraversamento pedonale mancante per garantire continuità ai percorsi individuati da rendere accessibili a persone con difficoltà motorie.

Realizzazione di un attraversamento pedonale a raso con segnaletica orizzontale, verniciatura di strisce zebraate, installazione della segnaletica verticale e della segnaletica tattilo-plantare ambo i alti.

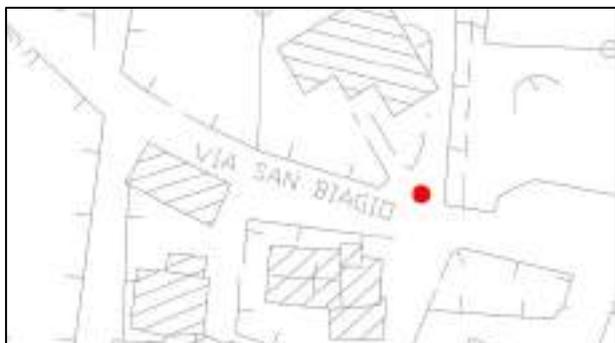
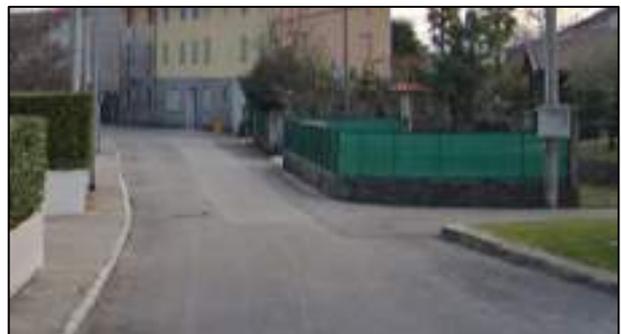
AMBITO URBANO	CRITICITÀ 178
	INDIRIZZO VIA SAN BIAGIO	
	LOCALIZZAZIONE MASERIS

TIPOLOGIA CRITICITÀ
L.01 – SEGNALETICA TATTILO-PLANTARE PER
ATTRAVERSAMENTO ASSENTE
D.P.R. 503/96 art. 4 - D.M. 236/89 artt. 4.2.1, 8.2.1

Segnaletica tattilo-plantare in prossimità dell'attraversamento per garantire maggiore sicurezza a persone con difficoltà visiva assente su entrambi i lati della strada.

Posa di moduli tattilo-plantari tipo "LVE" codice "direzione rettilinea" e "arresto pericolo" realizzati in materiale idoneo al contesto ed a contrasto con la colorazione della pavimentazione, posati a raso e senza discontinuità rispetto alle pavimentazioni adiacenti, incluse demolizioni e ripristini. Schema di posa come riportata in immagine.

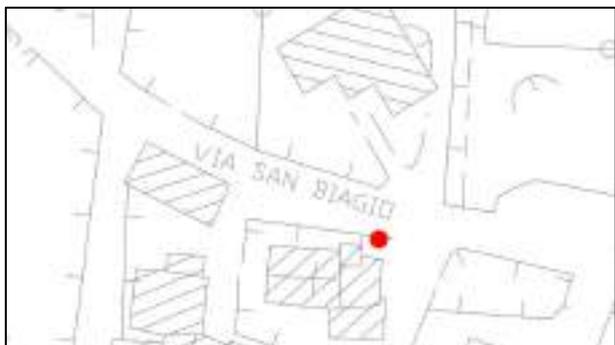
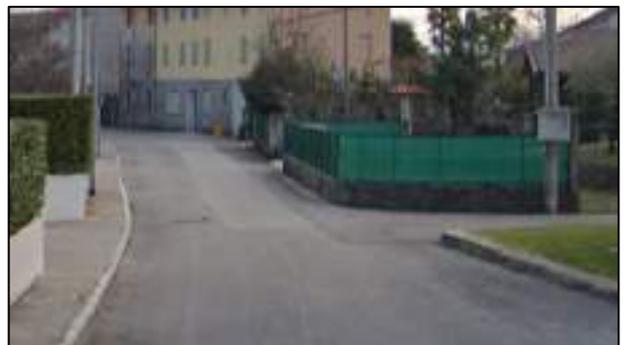
AMBITO URBANO	CRITICITÀ 179
	INDIRIZZO VIA SAN BIAGIO	
	LOCALIZZAZIONE MASERIS

TIPOLOGIA CRITICITÀ
L.01 – SEGNALETICA TATTILO-PLANTARE PER
ATTRAVERSAMENTO ASSENTE
D.P.R. 503/96 art. 4 - D.M. 236/89 artt. 4.2.1, 8.2.1

Segnaletica tattilo-plantare in prossimità dell'attraversamento per garantire maggiore sicurezza a persone con difficoltà visiva assente su entrambi i lati della strada.

Posa di moduli tattilo-plantari tipo "LVE" codice "direzione rettilinea" e "arresto pericolo" realizzati in materiale idoneo al contesto ed a contrasto con la colorazione della pavimentazione, posati a raso e senza discontinuità rispetto alle pavimentazioni adiacenti, incluse demolizioni e ripristini. Schema di posa come riportata in immagine.

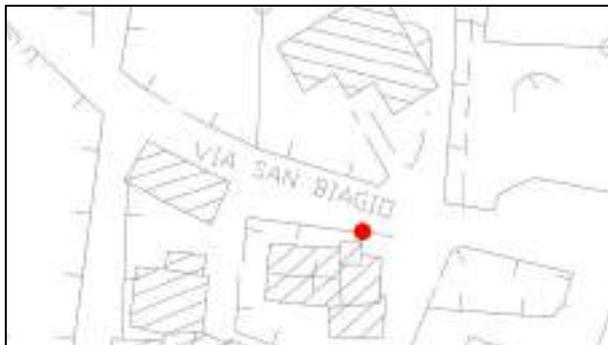
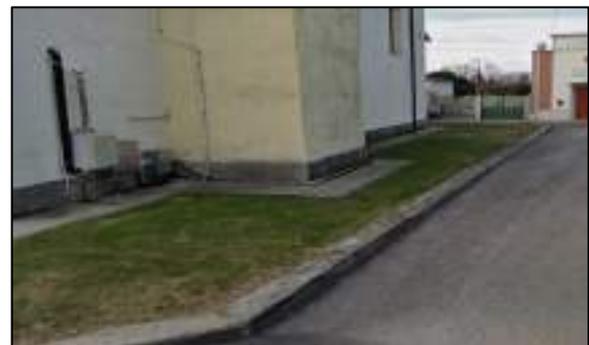
AMBITO URBANO	CRITICITÀ 180
	INDIRIZZO VIA SAN BIAGIO	
	LOCALIZZAZIONE MASERIS

TIPOLOGIA CRITICITÀ T.03 – PERCORSO ASSENTE <i>D.M. 236/89 art. 4.2.1, 8.2.1</i>

RILIEVO Percorso pedonale in prossimità della Chiesa di San Biagio assente.

DIMENSIONI				
LUNGHEZZA	LARGHEZZA	H/DISL.	PENDENZA L.	PENDENZA T.
23,00 m

Realizzazione di percorso pedonale riservato per raggiungere la Chiesa con apposizione di segnaletica tattilo-plantare codice "pericolo invalicabile" per delimitare l'area del tratto interessato.

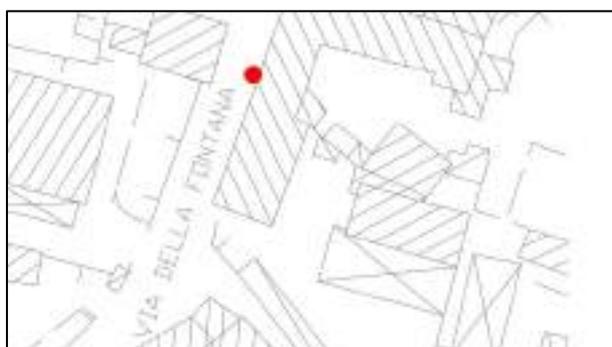
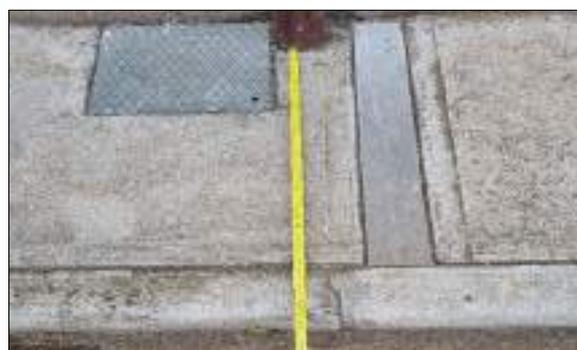
AMBITO URBANO	CRITICITÀ 181
	INDIRIZZO VIA DELLA FONTANA	
	LOCALIZZAZIONE MASERIS

TIPOLOGIA CRITICITÀ
T.01 – PERCORSO CON LARGHEZZA INFERIORE A 90 CM
D.M. 236/89 art. 4.2.1, 8.2.1

Percorso pedonale con una larghezza inferiore al minimo per garantire una buona accessibilità a persone con difficoltà motorie.

DIMENSIONI				
LUNGHEZZA	LARGHEZZA	H/DISL.	PENDENZA L.	PENDENZA T.
18,00 m	0,85 m

Allargare il percorso pedonale fino alla larghezza di 1,50 m.	Larghezza minima

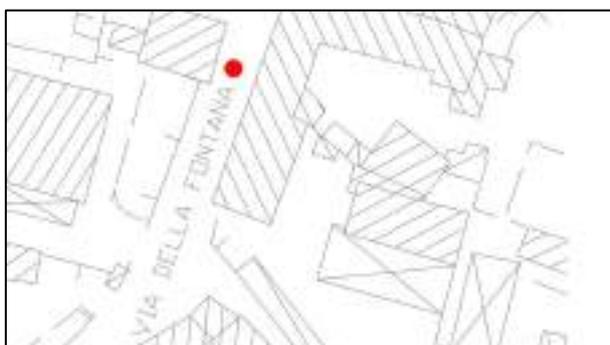
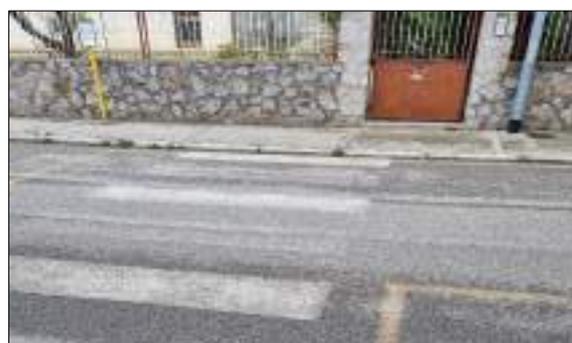
AMBITO URBANO	CRITICITÀ 182
	INDIRIZZO VIA DELLA FONTANA	
	LOCALIZZAZIONE MASERIS

TIPOLOGIA CRITICITÀ T.05 – ATTRAVERSAMENTO PEDONALE CON SEGNALETICA NON ADEGUATA <i>D.M. 236/89 art. 4.2.1, 8.2.1</i>
--

Nell'attraversamento pedonale risulta poco visibile la segnaletica orizzontale.

Segnaletica orizzontale dell'attraversamento da riverniciare.

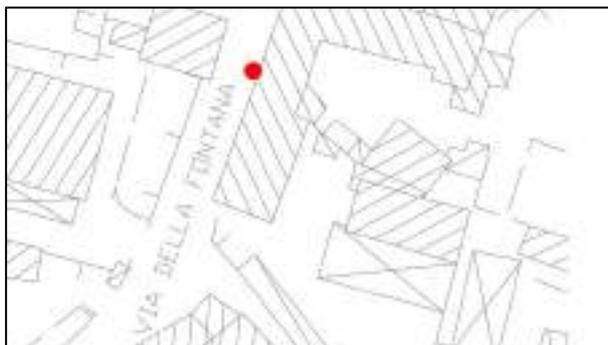
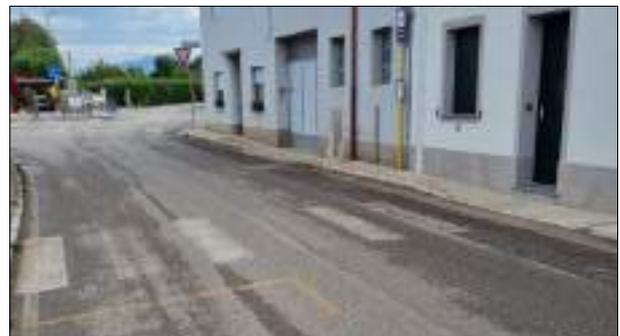
AMBITO URBANO	CRITICITÀ 183
	INDIRIZZO VIA DELLA FONTANA	
	LOCALIZZAZIONE MASERIS

TIPOLOGIA CRITICITÀ
L.01 – SEGNALETICA TATTILO-PLANTARE PER
ATTRAVERSAMENTO ASSENTE
D.P.R. 503/96 art. 4 - D.M. 236/89 artt. 4.2.1, 8.2.1

Segnaletica tattilo-plantare in prossimità dell'attraversamento per garantire maggiore sicurezza a persone con difficoltà visiva assente su entrambi i lati della strada.

Posa di moduli tattilo-plantari tipo "LVE" codice "direzione rettilinea" e "arresto pericolo" realizzati in materiale idoneo al contesto ed a contrasto con la colorazione della pavimentazione, posati a raso e senza discontinuità rispetto alle pavimentazioni adiacenti, incluse demolizioni e ripristini. Schema di posa come riportata in immagine.

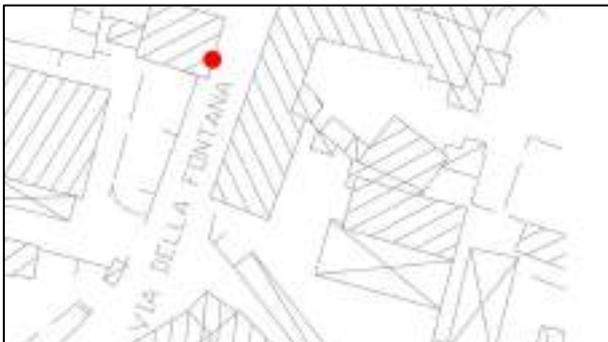
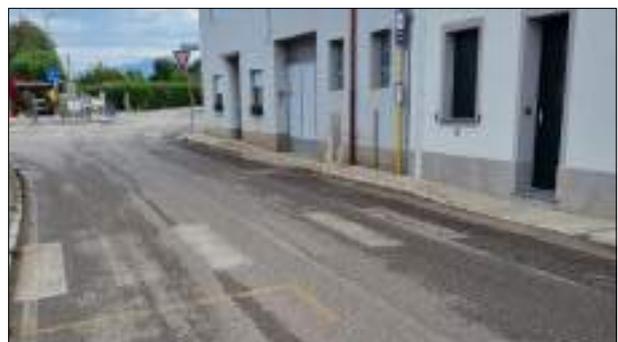
AMBITO URBANO	CRITICITÀ 184
	INDIRIZZO VIA DELLA FONTANA	
	LOCALIZZAZIONE MASERIS

TIPOLOGIA CRITICITÀ
L.01 – SEGNALETICA TATTILO-PLANTARE PER
ATTRAVERSAMENTO ASSENTE
D.P.R. 503/96 art. 4 - D.M. 236/89 artt. 4.2.1, 8.2.1

Segnaletica tattilo-plantare in prossimità dell'attraversamento per garantire maggiore sicurezza a persone con difficoltà visiva assente su entrambi i lati della strada.

Posa di moduli tattilo-plantari tipo "LVE" codice "direzione rettilinea" e "arresto pericolo" realizzati in materiale idoneo al contesto ed a contrasto con la colorazione della pavimentazione, posati a raso e senza discontinuità rispetto alle pavimentazioni adiacenti, incluse demolizioni e ripristini. Schema di posa come riportata in immagine.

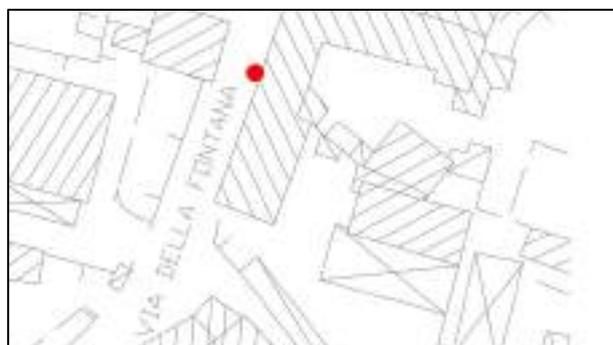
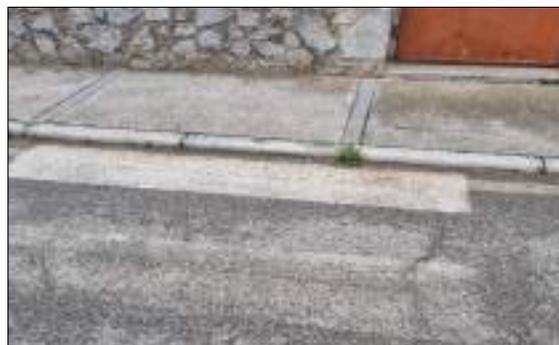
AMBITO URBANO	CRITICITÀ 185
	INDIRIZZO VIA DELLA FONTANA	
	LOCALIZZAZIONE MASERIS

TIPOLOGIA CRITICITÀ P.01 – PENDENZA PER ACCESSO A PERCORSO PEDONALE ASSENTE <i>D.P.R. 503/96 art. 4 - D.M. 236/89 artt. 4.2.1, 8.2.1</i>

RILIEVO Presenza di dislivello per accesso al percorso pedonale che non consente l'accesso a persone con difficoltà motorie, su entrambi i lati dell'attraversamento.

DIMENSIONI				
LUNGHEZZA	LARGHEZZA	H/DISL.	PENDENZA L.	PENDENZA T.
		0,12 m

IPOTESI DI PROGETTO	
Realizzazione di una pendenza, seguendo lo schema riportato di seguito.

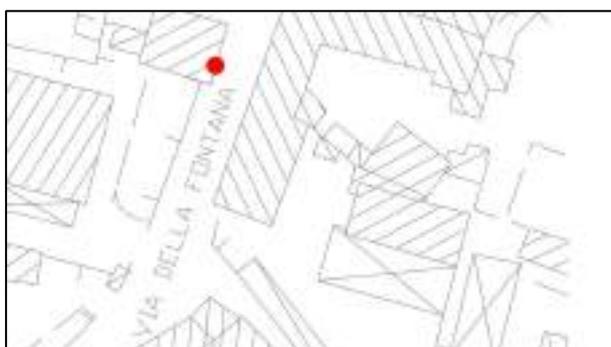
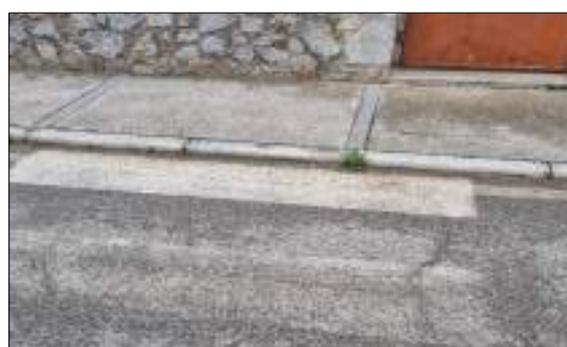
AMBITO URBANO	CRITICITÀ 186
	INDIRIZZO VIA DELLA FONTANA	
	LOCALIZZAZIONE MASERIS

TIPOLOGIA CRITICITÀ P.01 – PENDENZA PER ACCESSO A PERCORSO PEDONALE ASSENTE <i>D.P.R. 503/96 art. 4 - D.M. 236/89 artt. 4.2.1, 8.2.1</i>
--

RILIEVO
Presenza di dislivello per accesso al percorso pedonale che non consente l'accesso a persone con difficoltà motorie, su entrambi i lati dell'attraversamento.

DIMENSIONI				
LUNGHEZZA	LARGHEZZA	H/DISL.	PENDENZA L.	PENDENZA T.
		0,12 m

IPOTESI DI PROGETTO	
Realizzazione di una pendenza, seguendo lo schema riportato di seguito.

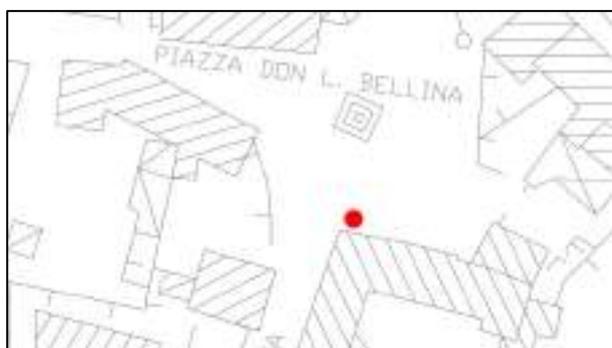
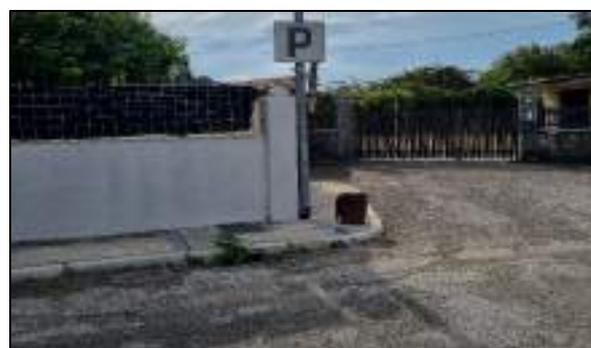
Stallo riservato C.U.D.E. assente nella Piazza del paese.

Realizzazione di stallo riservato C.U.D.E. tramite verniciatura strisce, simbolo e posizionamento segnaletica verticale.

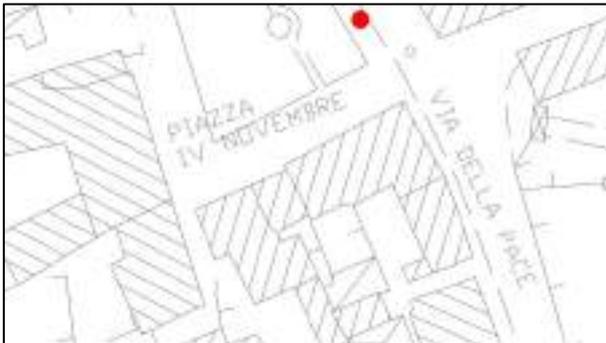
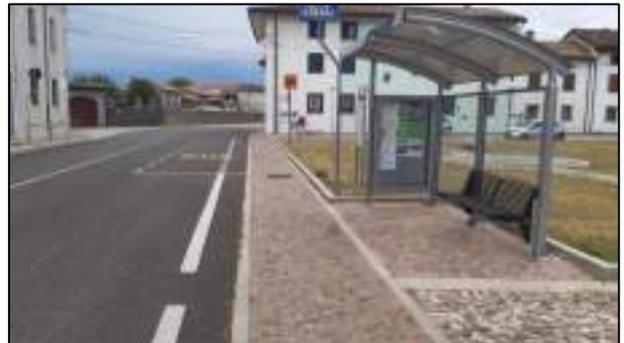
AMBITO URBANO	CRITICITÀ 200
	INDIRIZZO PIAZZA IV NOVEMBRE	
	LOCALIZZAZIONE NOGAREDO DI CORNO

TIPOLOGIA CRITICITÀ
L.02 – SEGNALETICA TATTOLO-PLANTARE IN PROSSIMITÀ DEI SERVIZI ASSENTE
D.P.R. 503/96 art. 4 - D.M. 236/89 artt. 4.2.1, 8.2.1

Segnaletica tattilo-plantare assente presso la fermata dell'autobus.

Installazione di segnaletica tattilo-plantare per la segnalazione della fermata del bus, con codice “rettilineo” a partire dalla pensilina del bus e codice “arresto/servizio” per indicare il palo della fermata.

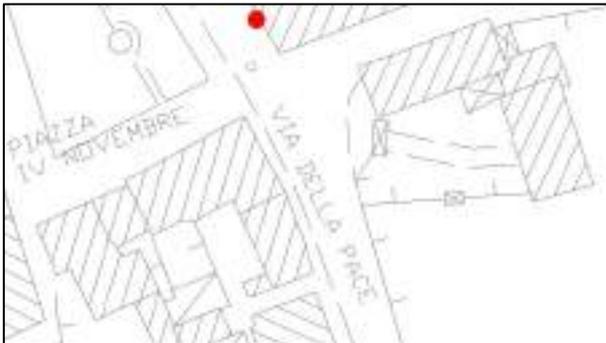
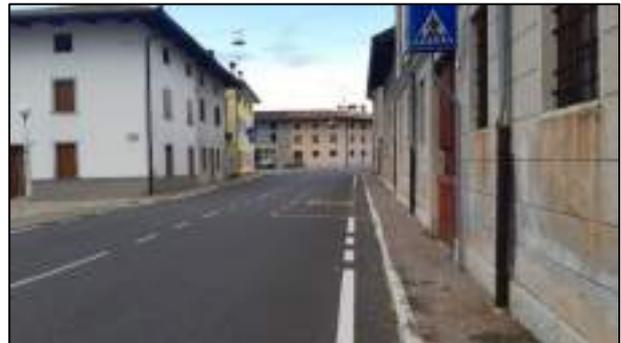
AMBITO URBANO	CRITICITÀ 201
	INDIRIZZO PIAZZA IV NOVEMBRE	
	LOCALIZZAZIONE NOGAREDO DI CORNO

TIPOLOGIA CRITICITÀ
L.02 – SEGNALETICA TATTOLO-PLANTARE IN PROSSIMITÀ DEI SERVIZI ASSENTE
D.P.R. 503/96 art. 4 - D.M. 236/89 artt. 4.2.1, 8.2.1

Segnaletica tattilo-plantare assente presso la fermata dell'autobus.

Installazione di segnaletica tattilo-plantare per la segnalazione della fermata del bus, con codice “rettilineo” a partire dalla pensilina del bus e codice “arresto/servizio” per indicare il palo della fermata.

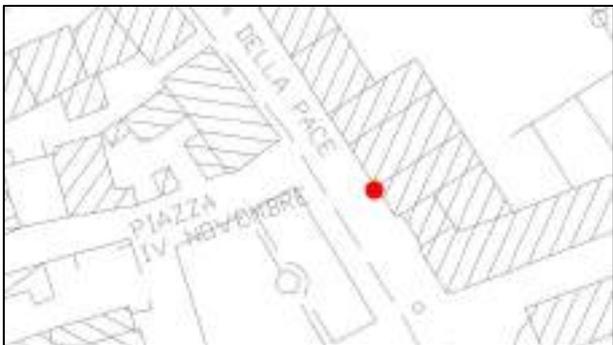
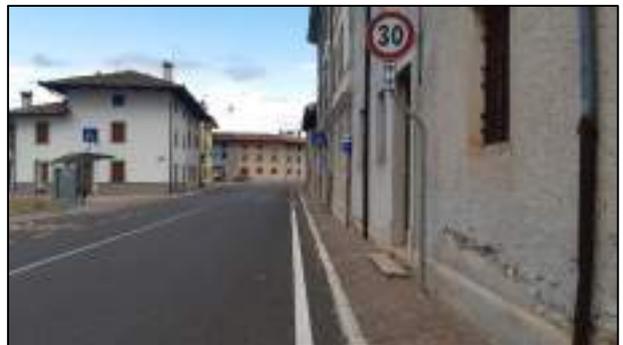
AMBITO URBANO	CRITICITÀ 202
	INDIRIZZO PIAZZA IV NOVEMBRE	
	LOCALIZZAZIONE NOGAREDO DI CORNO

TIPOLOGIA CRITICITÀ T.05 – ATTRAVERSAMENTO PEDONALE CON SEGNALETICA NON ADEGUATA <i>D.M. 236/89 art. 4.2.1, 8.2.1</i>
--

L'attraversamento pedonale risulta mancante di segnaletica orizzontale.

Verniciatura della segnaletica orizzontale, tramite realizzazione strisce zebraate.

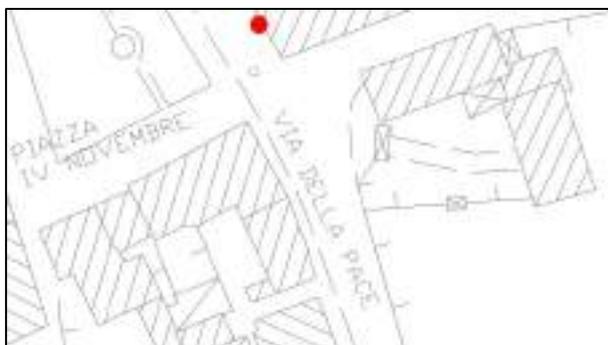
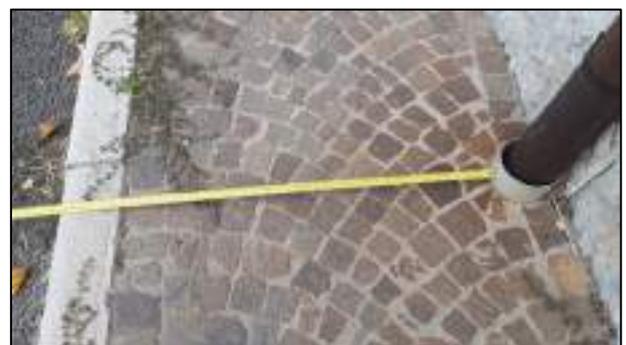
AMBITO URBANO	CRITICITÀ 203
	INDIRIZZO PIAZZA IV NOVEMBRE	
	LOCALIZZAZIONE NOGAREDO DI CORNO

TIPOLOGIA CRITICITÀ
T.01 – PERCORSO CON LARGHEZZA INFERIORE A 90 CM
D.M. 236/89 art. 4.2.1, 8.2.1

Percorso pedonale con una larghezza inferiore al minimo per garantire una buona accessibilità a persone con difficoltà motorie.

DIMENSIONI				
LUNGHEZZA	LARGHEZZA	H/DISL.	PENDENZA L.	PENDENZA T.
20,00 m	0,80 m

Allargare il percorso pedonale fino alla larghezza di 1,50 m	Larghezza minima

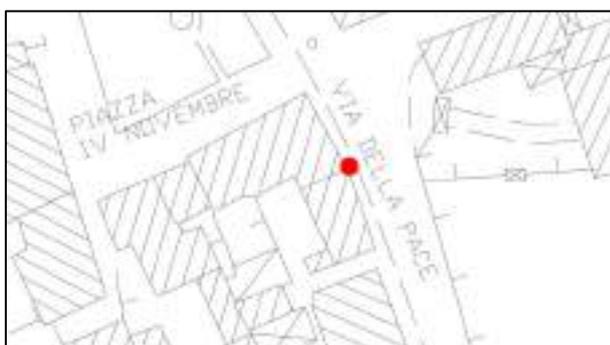
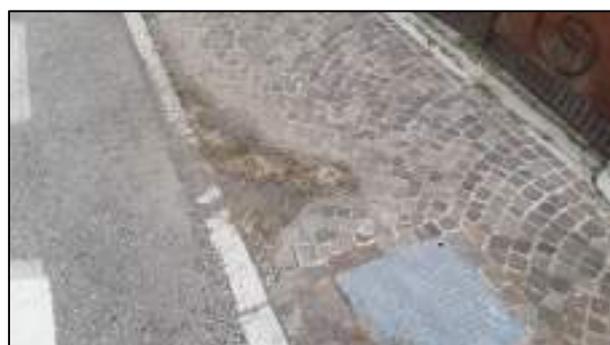
AMBITO URBANO	CRITICITÀ 204
	INDIRIZZO VIA DELLA PACE, 42	
	LOCALIZZAZIONE NOGAREDO DI CORNO

TIPOLOGIA CRITICITÀ F.03 – PAVIMENTAZIONE NON COMPLANARE PER SCONNESIONI/ROTTURE <i>D.P.R. 503/96 art. 4 - D.M. 236/89 art. 4.2.2, 8.2.2</i>
--

RILIEVO Pavimentazione in porfido su percorso pedonale sconnessa puntualmente.
--

DIMENSIONI				
LUNGHEZZA	LARGHEZZA	H/DISL.	PENDENZA L.	PENDENZA T.
1,00 m	1,00 m

Ripristino della pavimentazione in pietra esistente.

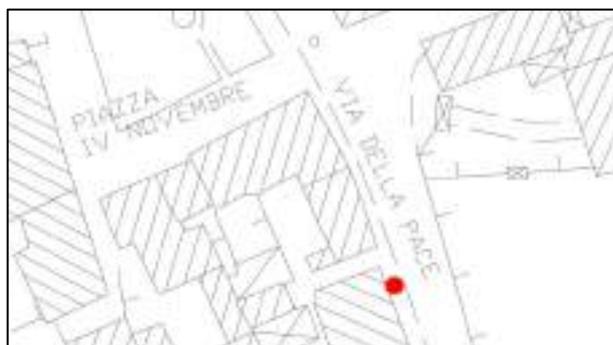
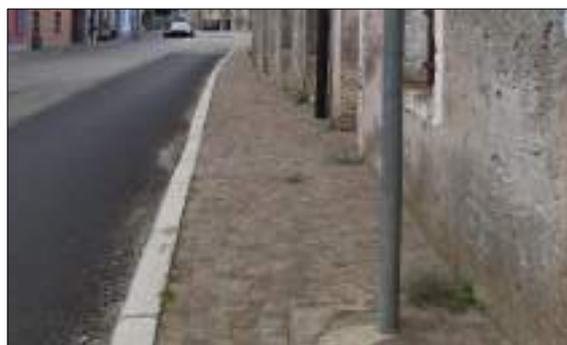
AMBITO URBANO	CRITICITÀ 205
	INDIRIZZO VIA DELLA PACE	
	LOCALIZZAZIONE NOGAREDO DI CORNO

TIPOLOGIA CRITICITÀ T.01 – PERCORSO CON LARGHEZZA INFERIORE A 90 CM <i>D.M. 236/89 art. 4.2.1, 8.2.1</i>

Percorso pedonale con una larghezza inferiore al minimo per garantire una buona accessibilità a persone con difficoltà motorie.

DIMENSIONI				
LUNGHEZZA	LARGHEZZA	H/DISL.	PENDENZA L.	PENDENZA T.
100,00 m	0,80 m

Allargare il percorso pedonale fino alla larghezza di 1,50 m	Larghezza minima

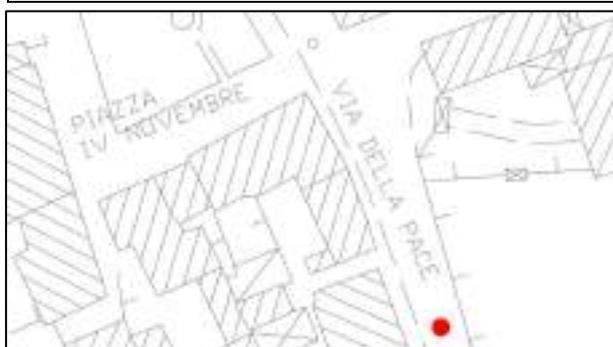
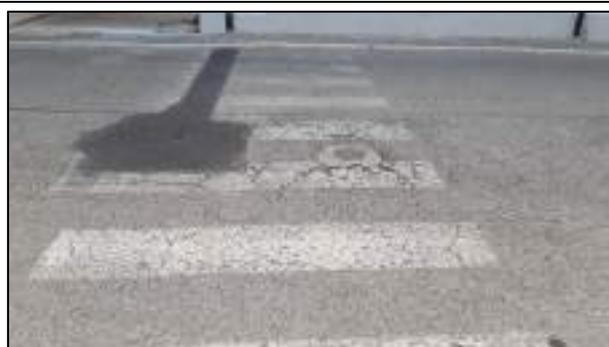
AMBITO URBANO	CRITICITÀ 206
	INDIRIZZO VIA DELLA PACE	
	LOCALIZZAZIONE NOGAREDO DI CORNO

TIPOLOGIA CRITICITÀ T.05 – ATTRAVERSAMENTO PEDONALE CON SEGNALETICA NON ADEGUATA <i>D.M. 236/89 art. 4.2.1, 8.2.1</i>

L'attraversamento pedonale risulta mancante di segnaletica verticale su entrambi i lati.

Installazione segnaletica verticale per indicare attraversamento pedonale su entrambi i lati della strada posti all'altezza di 2,10 m nel rispetto del Codice della Strada.

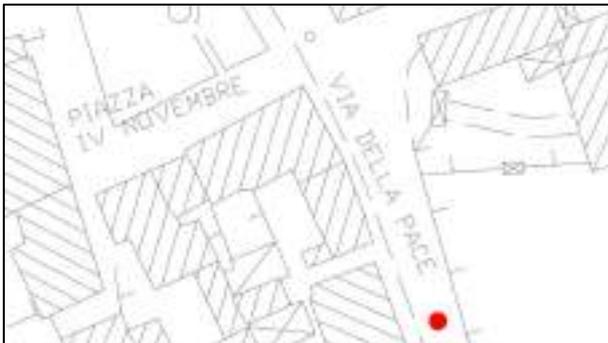
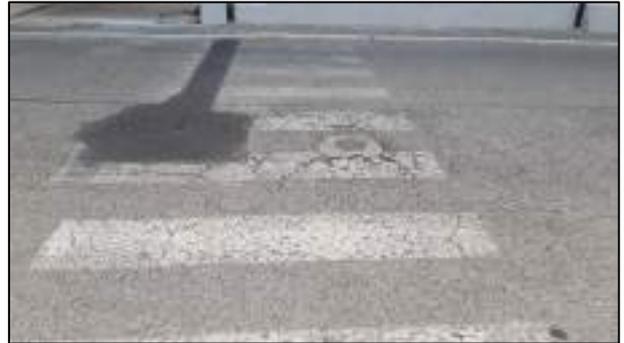
AMBITO URBANO	CRITICITÀ 207
	INDIRIZZO VIA DELLA PACE	
	LOCALIZZAZIONE NOGAREDO DI CORNO

TIPOLOGIA CRITICITÀ
**T.05 – ATTRAVERSAMENTO PEDONALE
 CON SEGNALETICA NON ADEGUATA**
D.M. 236/89 art. 4.2.1, 8.2.1

Nell'attraversamento pedonale risulta poco visibile la segnaletica orizzontale.

Segnaletica orizzontale dell'attraversamento da riverniciare.
