VERSO UNA CITTÀ INCLUSIVA

**PIANO ELIMINAZIONE BARRIERE
ARCHITETTONICHE**

Comune di Coseano

05 - FASCICOLO CRITICITÀ

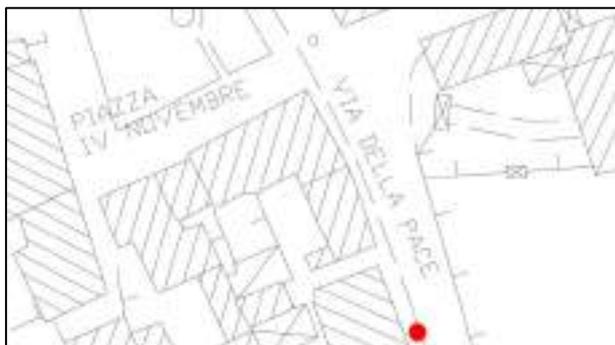
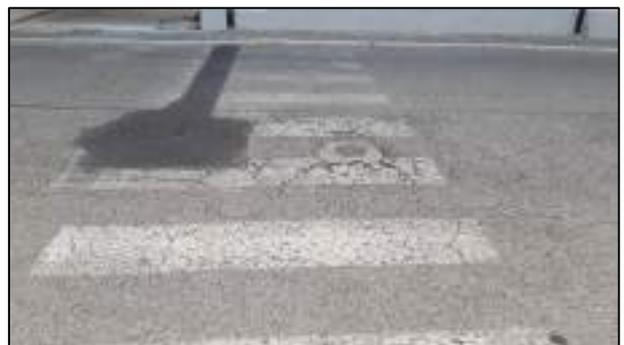
AMBITO URBANO	CRITICITÀ 208
	INDIRIZZO VIA DELLA PACE	
	LOCALIZZAZIONE NOGAREDO DI CORNO

TIPOLOGIA CRITICITÀ
L.01 – SEGNALETICA TATTILO-PLANTARE PER
ATTRAVERSAMENTO ASSENTE
D.P.R. 503/96 art. 4 - D.M. 236/89 artt. 4.2.1, 8.2.1

Segnaletica tattilo-plantare in prossimità dell'attraversamento per garantire maggiore sicurezza a persone con difficoltà visiva assente su entrambi i lati della strada.

<p>Posa di moduli tattilo-plantari tipo "LVE" codice "direzione rettilinea" e "arresto pericolo" realizzati in materiale idoneo al contesto ed a contrasto con la colorazione della pavimentazione, posati a raso e senza discontinuità rispetto alle pavimentazioni adiacenti, incluse demolizioni e ripristini. Schema di posa come riportata in immagine.</p>

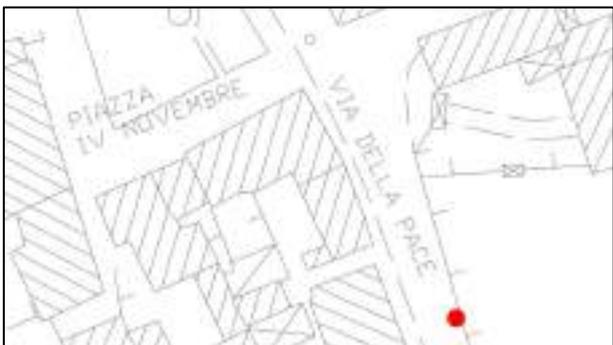
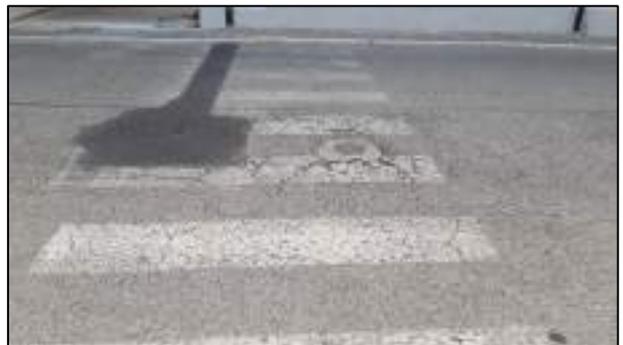
AMBITO URBANO	CRITICITÀ 209
	INDIRIZZO VIA DELLA PACE	
	LOCALIZZAZIONE NOGAREDO DI CORNO

TIPOLOGIA CRITICITÀ
L.01 – SEGNALETICA TATTILO-PLANTARE PER
ATTRAVERSAMENTO ASSENTE
D.P.R. 503/96 art. 4 - D.M. 236/89 artt. 4.2.1, 8.2.1

Segnaletica tattilo-plantare in prossimità dell'attraversamento per garantire maggiore sicurezza a persone con difficoltà visiva assente su entrambi i lati della strada.

Posa di moduli tattilo-plantari tipo "LVE" codice "direzione rettilinea" e "arresto pericolo" realizzati in materiale idoneo al contesto ed a contrasto con la colorazione della pavimentazione, posati a raso e senza discontinuità rispetto alle pavimentazioni adiacenti, incluse demolizioni e ripristini. Schema di posa come riportata in immagine.

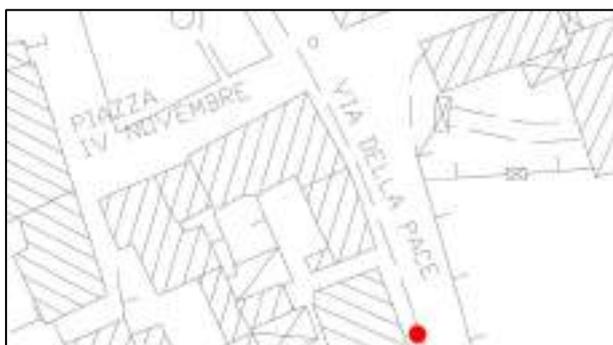
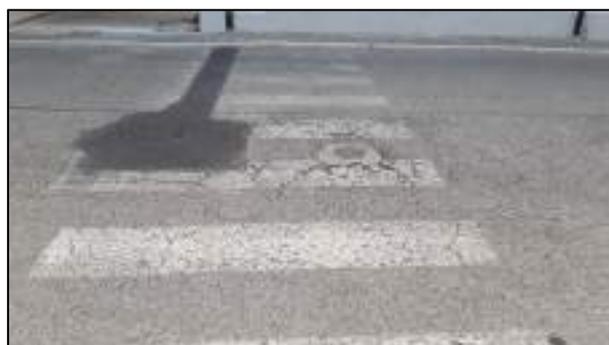
AMBITO URBANO	CRITICITÀ 210
	INDIRIZZO VIA DELLA PACE	
	LOCALIZZAZIONE NOGAREDO DI CORNO

TIPOLOGIA CRITICITÀ P.01 – PENDENZA PER ACCESSO A PERCORSO PEDONALE ASSENTE <i>D.P.R. 503/96 art. 4 - D.M. 236/89 artt. 4.2.1, 8.2.1</i>
--

RILIEVO Presenza di dislivello per accesso al percorso pedonale che non consente l'accesso a persone con difficoltà motorie, su entrambi i lati dell'attraversamento.

DIMENSIONI				
LUNGHEZZA	LARGHEZZA	H/DISL.	PENDENZA L.	PENDENZA T.
		0,13 m

IPOTESI DI PROGETTO	
Realizzazione di una pendenza, seguendo lo schema riportato di seguito.

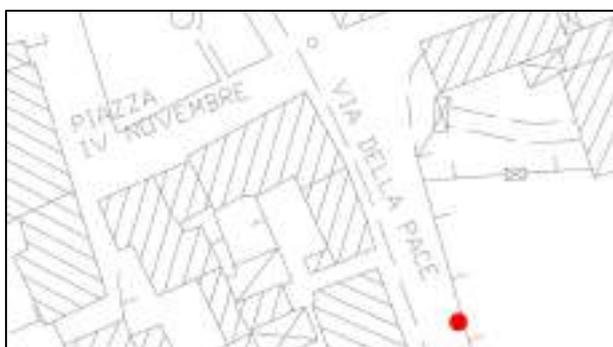
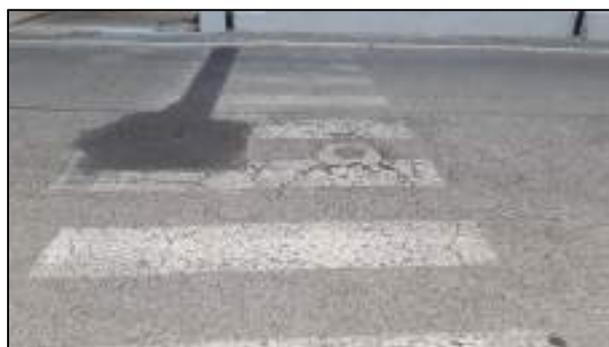
AMBITO URBANO	CRITICITÀ 211
	INDIRIZZO VIA DELLA PACE	
	LOCALIZZAZIONE NOGAREDO DI CORNO

TIPOLOGIA CRITICITÀ P.01 – PENDENZA PER ACCESSO A PERCORSO PEDONALE ASSENTE <i>D.P.R. 503/96 art. 4 - D.M. 236/89 artt. 4.2.1, 8.2.1</i>

RILIEVO Presenza di dislivello per accesso al percorso pedonale che non consente l'accesso a persone con difficoltà motorie, su entrambi i lati dell'attraversamento.

DIMENSIONI				
LUNGHEZZA	LARGHEZZA	H/DISL.	PENDENZA L.	PENDENZA T.
		0,13 m

IPOTESI DI PROGETTO	
Realizzazione di una pendenza, seguendo lo schema riportato di seguito.

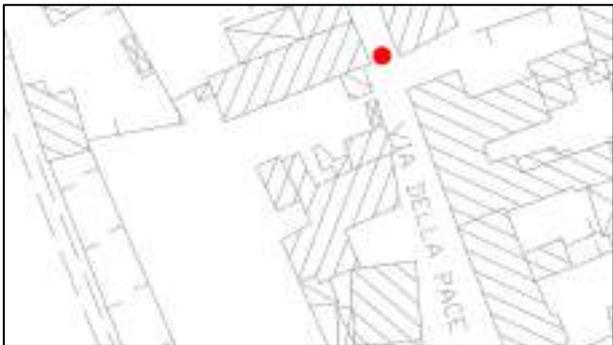
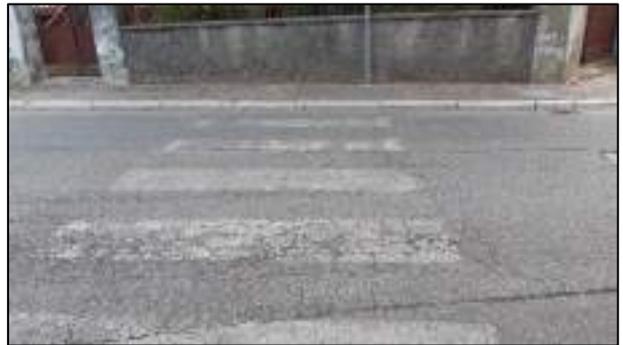
AMBITO URBANO	CRITICITÀ 212
	INDIRIZZO VIA DELLA PACE	
	LOCALIZZAZIONE NOGAREDO DI CORNO

TIPOLOGIA CRITICITÀ T.05 – ATTRAVERSAMENTO PEDONALE CON SEGNALETICA NON ADEGUATA <i>D.M. 236/89 art. 4.2.1, 8.2.1</i>
--

Nell'attraversamento pedonale risulta poco visibile la segnaletica orizzontale.

IPOTESI DI PROGETTO	
Segnaletica orizzontale dell'attraversamento da riverniciare.

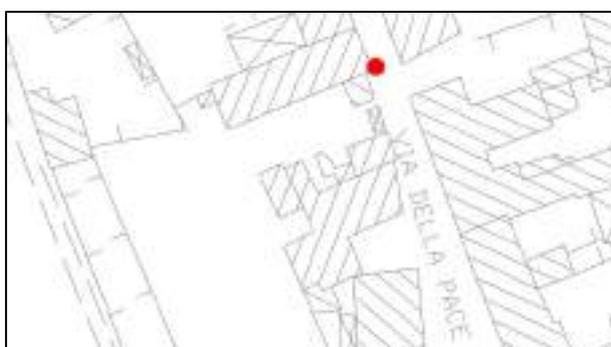
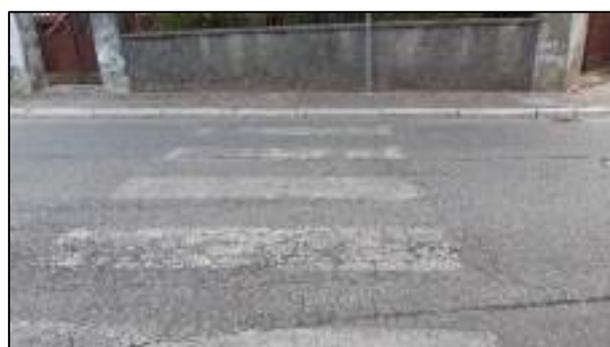
AMBITO URBANO	CRITICITÀ 213
	INDIRIZZO VIA DELLA PACE	
	LOCALIZZAZIONE NOGAREDO DI CORNO

TIPOLOGIA CRITICITÀ P.01 – PENDENZA PER ACCESSO A PERCORSO PEDONALE ASSENTE <i>D.P.R. 503/96 art. 4 - D.M. 236/89 artt. 4.2.1, 8.2.1</i>
--

RILIEVO Presenza di dislivello per accesso al percorso pedonale che non consente l'accesso a persone con difficoltà motorie, su entrambi i lati dell'attraversamento.

DIMENSIONI				
LUNGHEZZA	LARGHEZZA	H/DISL.	PENDENZA L.	PENDENZA T.
		0,13 m

IPOTESI DI PROGETTO	
Realizzazione di una pendenza, seguendo lo schema riportato di seguito.

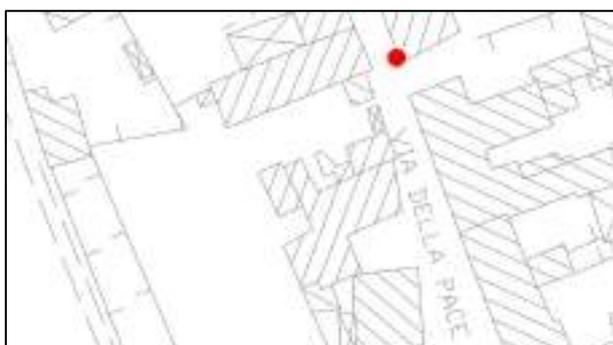
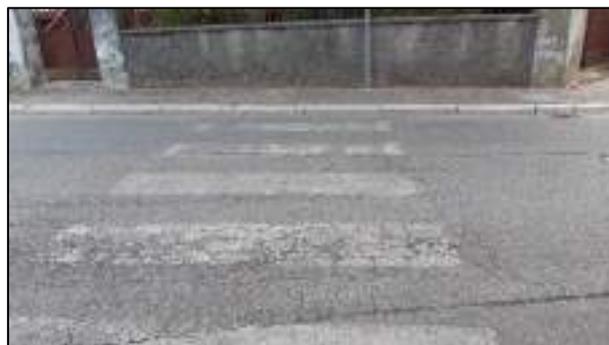
AMBITO URBANO	CRITICITÀ 214
	INDIRIZZO VIA DELLA PACE	
	LOCALIZZAZIONE NOGAREDO DI CORNO

TIPOLOGIA CRITICITÀ P.01 – PENDENZA PER ACCESSO A PERCORSO PEDONALE ASSENTE <i>D.P.R. 503/96 art. 4 - D.M. 236/89 artt. 4.2.1, 8.2.1</i>

RILIEVO Presenza di dislivello per accesso al percorso pedonale che non consente l'accesso a persone con difficoltà motorie, su entrambi i lati dell'attraversamento.

DIMENSIONI				
LUNGHEZZA	LARGHEZZA	H/DISL.	PENDENZA L.	PENDENZA T.
		0,13 m

IPOTESI DI PROGETTO	
Realizzazione di una pendenza, seguendo lo schema riportato di seguito.

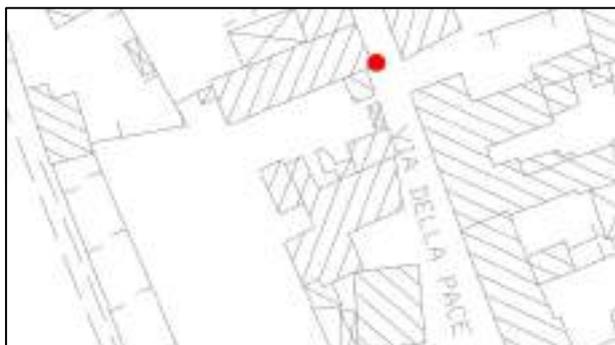
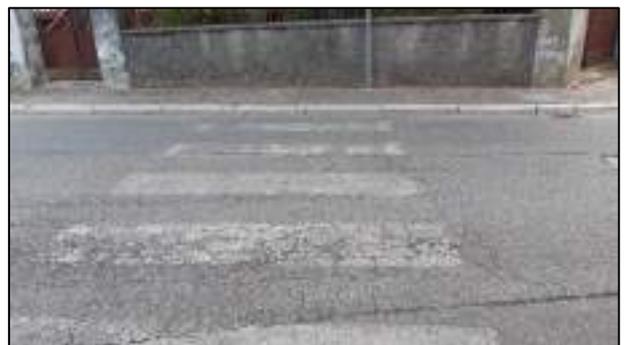
AMBITO URBANO	CRITICITÀ 215
	INDIRIZZO VIA DELLA PACE	
	LOCALIZZAZIONE NOGAREDO DI CORNO

TIPOLOGIA CRITICITÀ L.01 – SEGNALETICA TATTILO-PLANTARE PER ATTRAVERSAMENTO ASSENTE <i>D.P.R. 503/96 art. 4 - D.M. 236/89 artt. 4.2.1, 8.2.1</i>
--

RILIEVO
Segnaletica tattilo-plantare in prossimità dell'attraversamento per garantire maggiore sicurezza a persone con difficoltà visiva assente su entrambi i lati della strada.

Posa di moduli tattilo-plantari tipo "LVE" codice "direzione rettilinea" e "arresto pericolo" realizzati in materiale idoneo al contesto ed a contrasto con la colorazione della pavimentazione, posati a raso e senza discontinuità rispetto alle pavimentazioni adiacenti, incluse demolizioni e ripristini. Schema di posa come riportata in immagine.

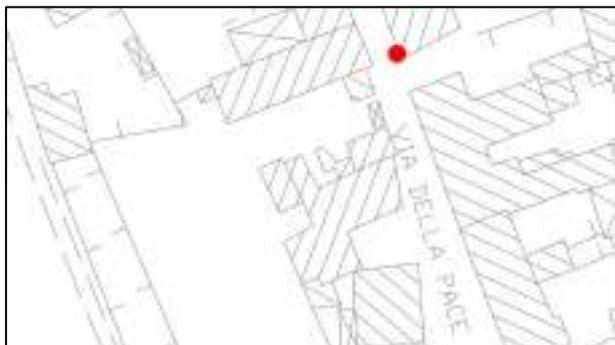
AMBITO URBANO	CRITICITÀ 216
	INDIRIZZO VIA DELLA PACE	
	LOCALIZZAZIONE NOGAREDO DI CORNO

TIPOLOGIA CRITICITÀ
L.01 – SEGNALETICA TATTILO-PLANTARE PER
ATTRAVERSAMENTO ASSENTE
D.P.R. 503/96 art. 4 - D.M. 236/89 artt. 4.2.1, 8.2.1

Segnaletica tattilo-plantare in prossimità dell'attraversamento per garantire maggiore sicurezza a persone con difficoltà visiva assente su entrambi i lati della strada.

Posa di moduli tattilo-plantari tipo "LVE" codice "direzione rettilinea" e "arresto pericolo" realizzati in materiale idoneo al contesto ed a contrasto con la colorazione della pavimentazione, posati a raso e senza discontinuità rispetto alle pavimentazioni adiacenti, incluse demolizioni e ripristini. Schema di posa come riportata in immagine.

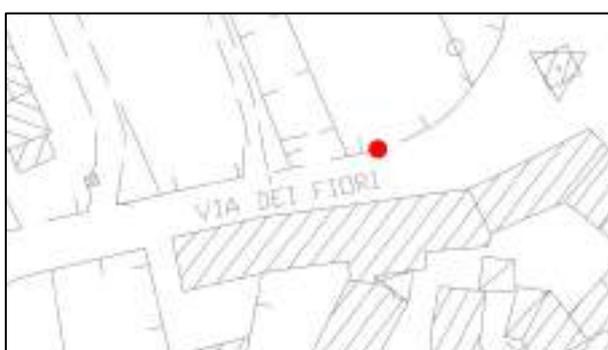
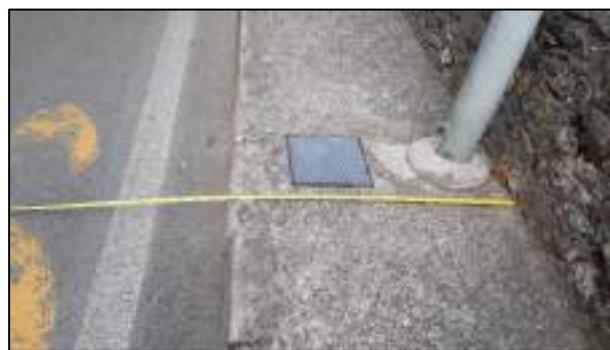
AMBITO URBANO	CRITICITÀ 217
	INDIRIZZO VIA DEI FIORI	
	LOCALIZZAZIONE NOGAREDO DI CORNO

TIPOLOGIA CRITICITÀ
T.01 – PERCORSO CON LARGHEZZA INFERIORE A 90 CM
D.M. 236/89 art. 4.2.1, 8.2.1

Percorso pedonale con una larghezza inferiore al minimo per garantire una buona accessibilità a persone con difficoltà motorie.

DIMENSIONI				
LUNGHEZZA	LARGHEZZA	H/DISL.	PENDENZA L.	PENDENZA T.
40,00 m	0,80 m

Allargare il percorso pedonale fino alla larghezza di 1,50 m	Larghezza minima

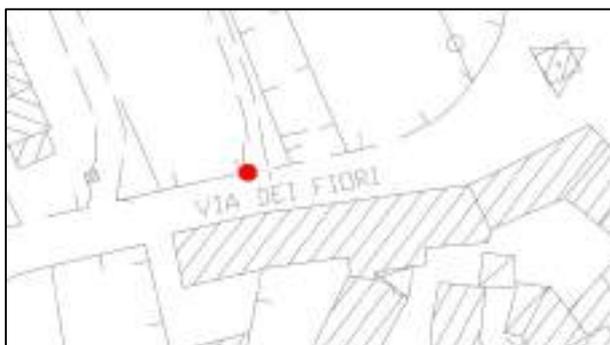
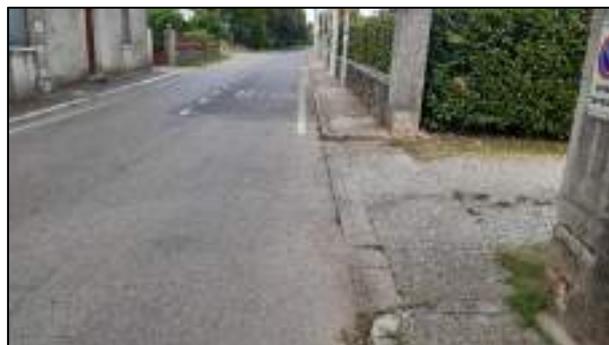
AMBITO URBANO	CRITICITÀ 218
	INDIRIZZO VIA DEI FIORI	
	LOCALIZZAZIONE NOGAREDO DI CORNO

TIPOLOGIA CRITICITÀ P.03 – DISLIVELLO DOVUTO A PASSO CARRABILE <i>D.M. 236/89 art. 4.2.1, 8.2.1</i>
--

Presenza di dislivello creato dalla pendenza dell'accesso carrabile.

DIMENSIONI				
LUNGHEZZA	LARGHEZZA	H/DISL.	PENDENZA L.	PENDENZA T.
		0,10 m

Rifacimento del tratto di percorso con dislivello dovuto dalla presenza del passo carrabile mediante la realizzazione di marciapiede continuo e rampa di accesso per le auto.

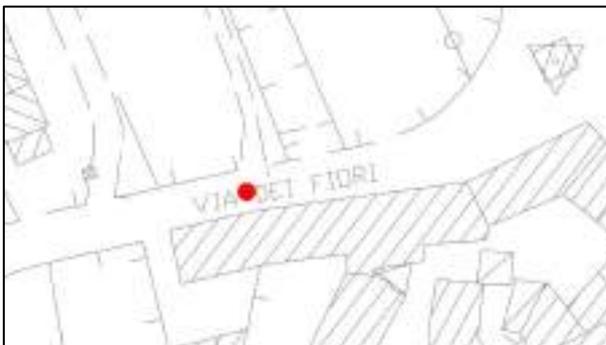
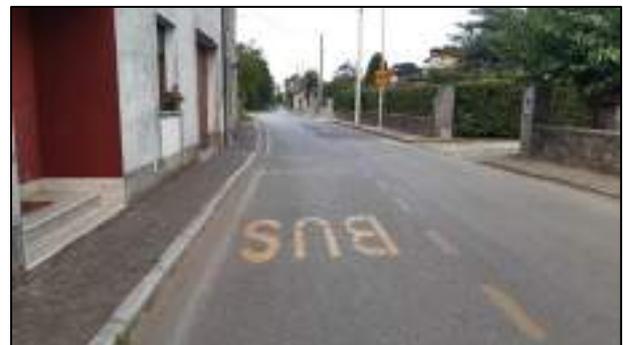
AMBITO URBANO	CRITICITÀ 219
	INDIRIZZO VIA DEI FIORI	
	LOCALIZZAZIONE NOGAREDO DI CORNO

TIPOLOGIA CRITICITÀ
T.02 – ATTRAVERSAMENTO PEDONALE ASSENTE
D.M. 236/89 art. 4.2.1, 8.2.1

Attraversamento pedonale mancante per garantire continuità ai percorsi individuati da rendere accessibili a persone con difficoltà motorie.

Realizzazione di un attraversamento pedonale a raso con segnaletica orizzontale, verniciatura di strisce zebraate, installazione della segnaletica verticale e della segnaletica tattilo-plantare ambo i alti.

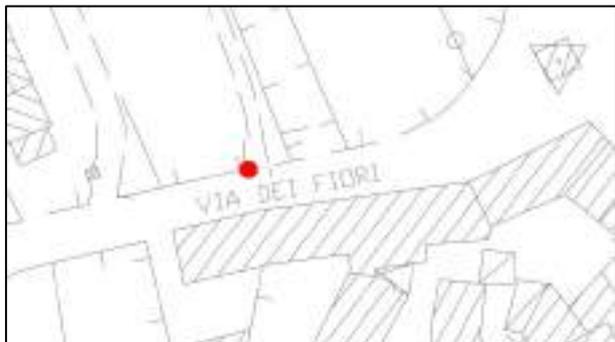
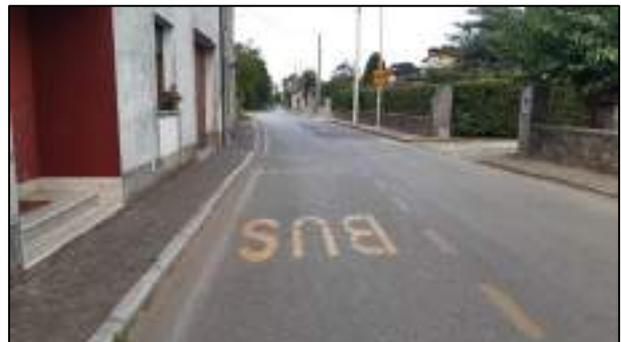
AMBITO URBANO	CRITICITÀ 220
	INDIRIZZO VIA DEI FIORI	
	LOCALIZZAZIONE NOGAREDO DI CORNO

TIPOLOGIA CRITICITÀ
L.01 – SEGNALETICA TATTILO-PLANTARE PER
ATTRAVERSAMENTO ASSENTE
D.P.R. 503/96 art. 4 - D.M. 236/89 artt. 4.2.1, 8.2.1

Segnaletica tattilo-plantare in prossimità dell'attraversamento per garantire maggiore sicurezza a persone con difficoltà visiva assente su entrambi i lati della strada.

Posa di moduli tattilo-plantari tipo "LVE" codice "direzione rettilinea" e "arresto pericolo" realizzati in materiale idoneo al contesto ed a contrasto con la colorazione della pavimentazione, posati a raso e senza discontinuità rispetto alle pavimentazioni adiacenti, incluse demolizioni e ripristini. Schema di posa come riportata in immagine.

Criticità risolta con la n. 219.

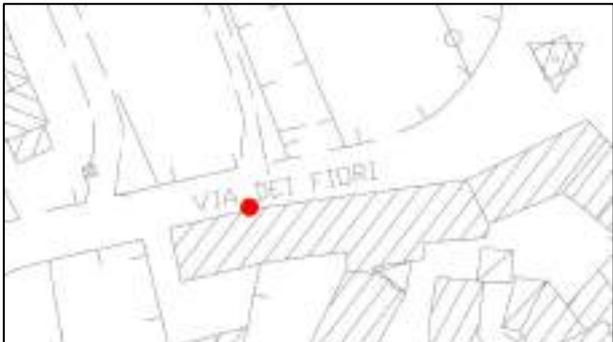
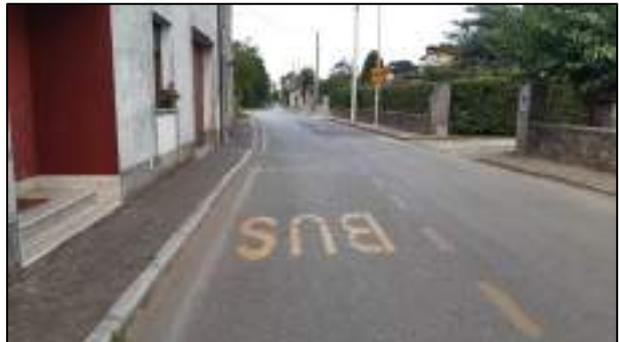
AMBITO URBANO	CRITICITÀ 221
	INDIRIZZO VIA DEI FIORI	
	LOCALIZZAZIONE NOGAREDO DI CORNO

TIPOLOGIA CRITICITÀ
L.01 – SEGNALETICA TATTILO-PLANTARE PER
ATTRAVERSAMENTO ASSENTE
D.P.R. 503/96 art. 4 - D.M. 236/89 artt. 4.2.1, 8.2.1

Segnaletica tattilo-plantare in prossimità dell'attraversamento per garantire maggiore sicurezza a persone con difficoltà visiva assente su entrambi i lati della strada.

<p>Posa di moduli tattilo-plantari tipo "LVE" codice "direzione rettilinea" e "arresto pericolo" realizzati in materiale idoneo al contesto ed a contrasto con la colorazione della pavimentazione, posati a raso e senza discontinuità rispetto alle pavimentazioni adiacenti, incluse demolizioni e ripristini. Schema di posa come riportato in immagine.</p> <p>Criticità risolta con la n. 219.</p>

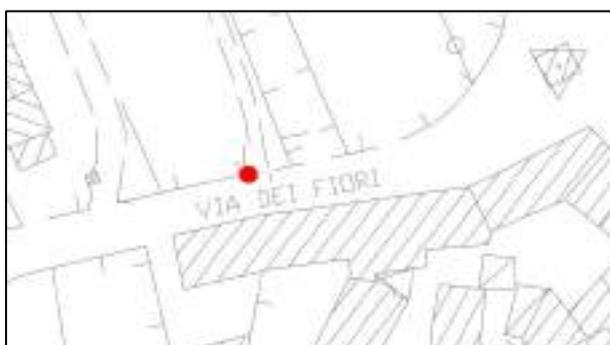
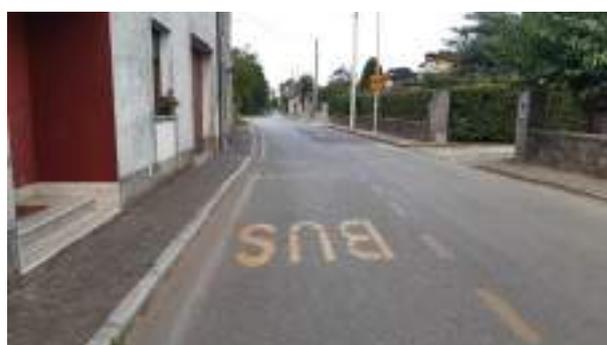
AMBITO URBANO	CRITICITÀ 222
	INDIRIZZO VIA DEI FIORI	
	LOCALIZZAZIONE NOGAREDO DI CORNO

TIPOLOGIA CRITICITÀ P.01 – PENDENZA PER ACCESSO A PERCORSO PEDONALE ASSENTE <i>D.P.R. 503/96 art. 4 - D.M. 236/89 artt. 4.2.1, 8.2.1</i>
--

RILIEVO Presenza di dislivello per accesso al percorso pedonale che non consente l'accesso a persone con difficoltà motorie, su entrambi i lati dell'attraversamento.

DIMENSIONI				
LUNGHEZZA	LARGHEZZA	H/DISL.	PENDENZA L.	PENDENZA T.
		0,15 m

IPOTESI DI PROGETTO	
Realizzazione di una pendenza, seguendo lo schema riportato di seguito. Criticità risolta con la n. 219.

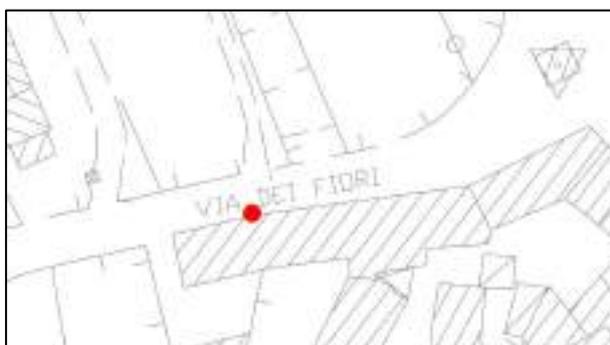
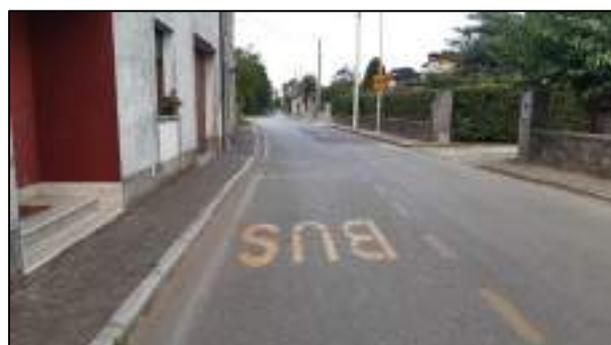
AMBITO URBANO	CRITICITÀ 223
	INDIRIZZO VIA DEI FIORI	
	LOCALIZZAZIONE NOGAREDO DI CORNO

TIPOLOGIA CRITICITÀ P.01 – PENDENZA PER ACCESSO A PERCORSO PEDONALE ASSENTE <i>D.P.R. 503/96 art. 4 - D.M. 236/89 artt. 4.2.1, 8.2.1</i>
--

RILIEVO
Presenza di dislivello per accesso al percorso pedonale che non consente l'accesso a persone con difficoltà motorie, su entrambi i lati dell'attraversamento.

DIMENSIONI				
LUNGHEZZA	LARGHEZZA	H/DISL.	PENDENZA L.	PENDENZA T.
		0,15 m

IPOTESI DI PROGETTO	
Realizzazione di una pendenza, seguendo lo schema riportato di seguito. Criticità risolta con la n. 219.

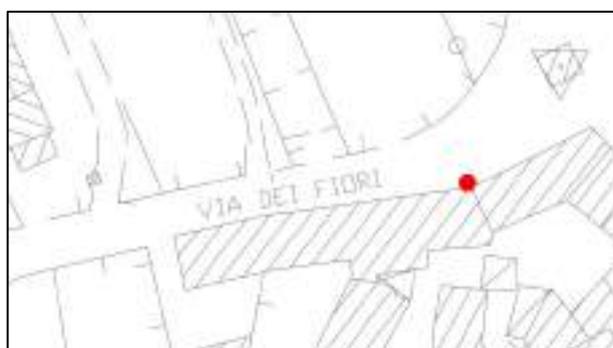
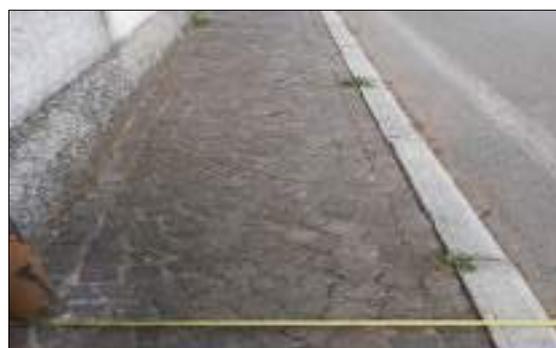
AMBITO URBANO	CRITICITÀ 224
	INDIRIZZO VIA DEI FIORI	
	LOCALIZZAZIONE NOGAREDO DI CORNO

TIPOLOGIA CRITICITÀ T.01 – PERCORSO CON LARGHEZZA INFERIORE A 90 CM <i>D.M. 236/89 art. 4.2.1, 8.2.1</i>

Percorso pedonale con una larghezza inferiore al minimo per garantire una buona accessibilità a persone con difficoltà motorie.

DIMENSIONI				
LUNGHEZZA	LARGHEZZA	H/DISL.	PENDENZA L.	PENDENZA T.
30,00 m	0,80 m

Allargare il percorso pedonale fino alla larghezza di 1,50 m	Larghezza minima

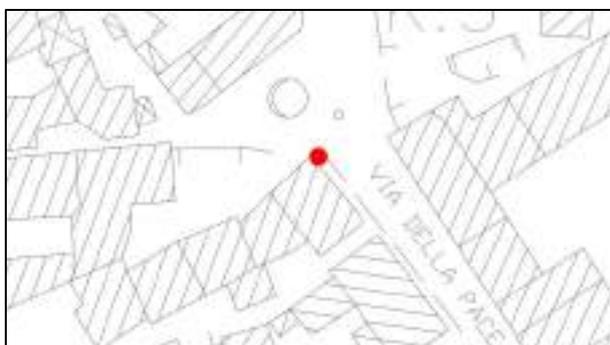
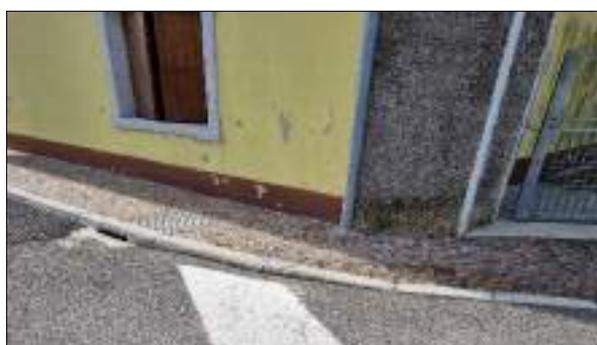
AMBITO URBANO	CRITICITÀ 225
	INDIRIZZO VIA DELLA PACE	
	LOCALIZZAZIONE NOGAREDO DI CORNO

TIPOLOGIA CRITICITÀ T.01 – PERCORSO CON LARGHEZZA INFERIORE A 90 CM <i>D.M. 236/89 art. 4.2.1, 8.2.1</i>

Percorso pedonale con una larghezza inferiore al minimo per garantire una buona accessibilità a persone con difficoltà motorie.

DIMENSIONI				
LUNGHEZZA	LARGHEZZA	H/DISL.	PENDENZA L.	PENDENZA T.
3,00 m	0,80 m

Allargare il percorso pedonale fino alla larghezza di 1,50 m	Larghezza minima

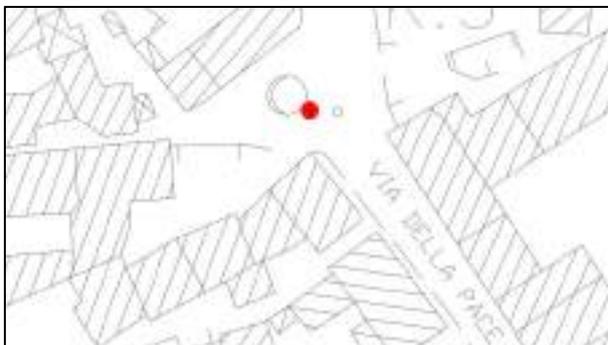
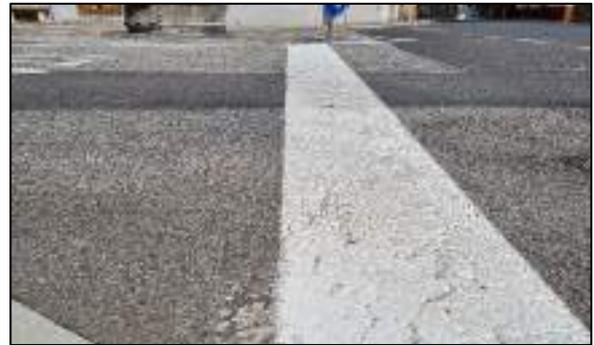
Attraversamento pedonale mancante per garantire continuità ai percorsi individuati da rendere accessibili a persone con difficoltà motorie.

Realizzazione di un attraversamento pedonale a raso con segnaletica orizzontale, verniciatura di strisce zebraate, installazione della segnaletica verticale e della segnaletica tattilo-plantare ambo i lati.

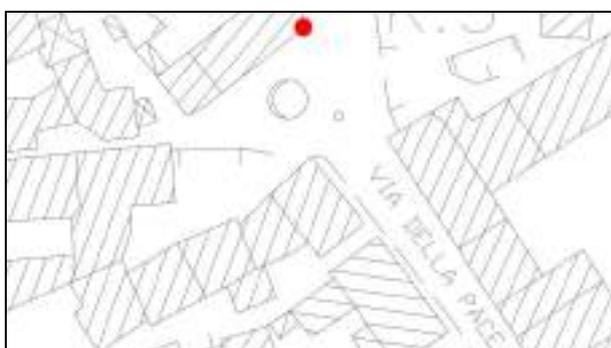
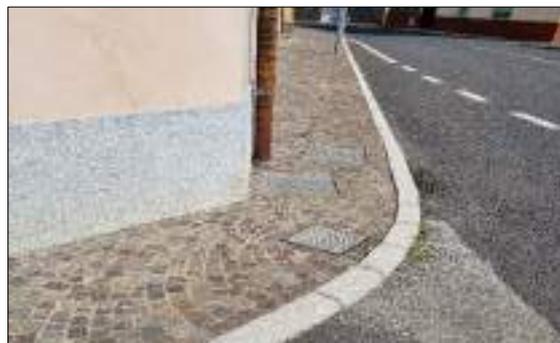
AMBITO URBANO	CRITICITÀ 227
	INDIRIZZO VIA DELLA PACE	
	LOCALIZZAZIONE NOGAREDO DI CORNO

TIPOLOGIA CRITICITÀ T.01 – PERCORSO CON LARGHEZZA INFERIORE A 90 CM <i>D.M. 236/89 art. 4.2.1, 8.2.1</i>

Percorso pedonale con una larghezza inferiore al minimo per garantire una buona accessibilità a persone con difficoltà motorie.

DIMENSIONI				
LUNGHEZZA	LARGHEZZA	H/DISL.	PENDENZA L.	PENDENZA T.
3,00	0,80

Allargare il percorso pedonale fino alla larghezza di 1,50 m	Larghezza minima

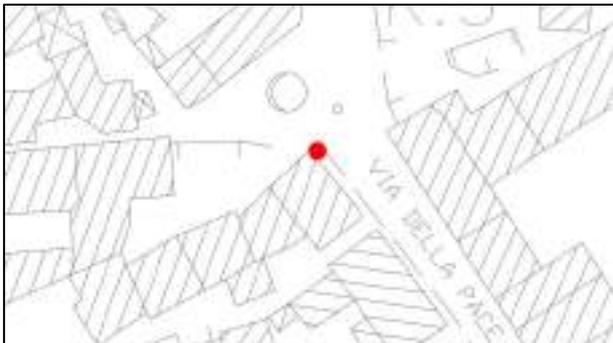
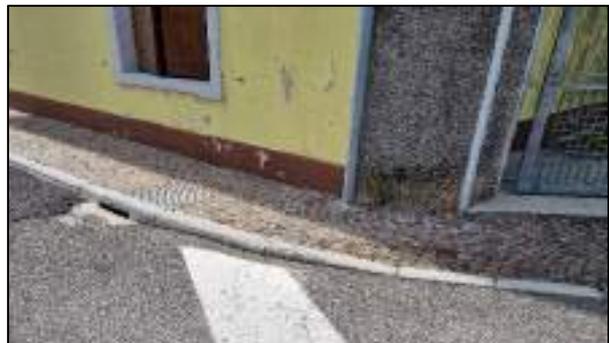
AMBITO URBANO	CRITICITÀ 228
	INDIRIZZO VIA DELLA PACE	
	LOCALIZZAZIONE NOGAREDO DI CORNO

TIPOLOGIA CRITICITÀ
L.01 – SEGNALETICA TATTILO-PLANTARE PER
ATTRAVERSAMENTO ASSENTE
D.P.R. 503/96 art. 4 - D.M. 236/89 artt. 4.2.1, 8.2.1

Segnaletica tattilo-plantare in prossimità dell'attraversamento per garantire maggiore sicurezza a persone con difficoltà visiva assente su entrambi i lati della strada.

Posa di moduli tattilo-plantari tipo "LVE" codice "direzione rettilinea" e "arresto pericolo" realizzati in materiale idoneo al contesto ed a contrasto con la colorazione della pavimentazione, posati a raso e senza discontinuità rispetto alle pavimentazioni adiacenti, incluse demolizioni e ripristini. Schema di posa come riportato in immagine.

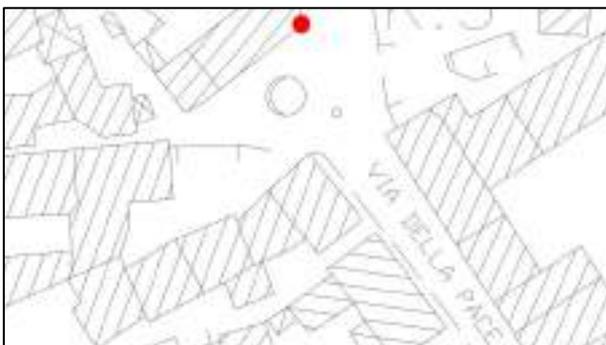
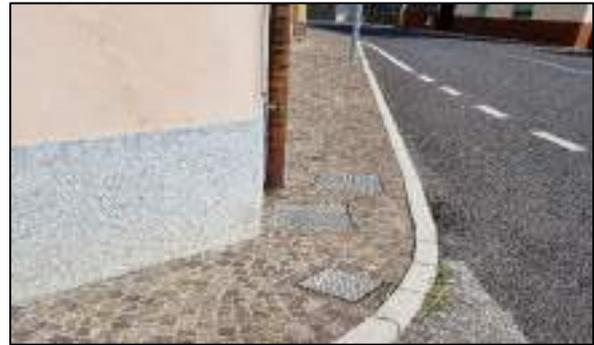
AMBITO URBANO	CRITICITÀ 229
	INDIRIZZO VIA DELLA PACE	
	LOCALIZZAZIONE NOGAREDO DI CORNO

**L.01 – SEGNALETICA TATTILO-PLANTARE PER
ATTRAVERSAMENTO ASSENTE**

Segnaletica tattilo-plantare in prossimità dell'attraversamento per garantire maggiore sicurezza a persone con difficoltà visiva assente su entrambi i lati della strada.

Posa di moduli tattilo-plantari tipo "LVE" codice "direzione rettilinea" e "arresto pericolo" realizzati in materiale idoneo al contesto ed a contrasto con la colorazione della pavimentazione, posati a raso e senza discontinuità rispetto alle pavimentazioni adiacenti, incluse demolizioni e ripristini. Schema di posa come riportata in immagine.

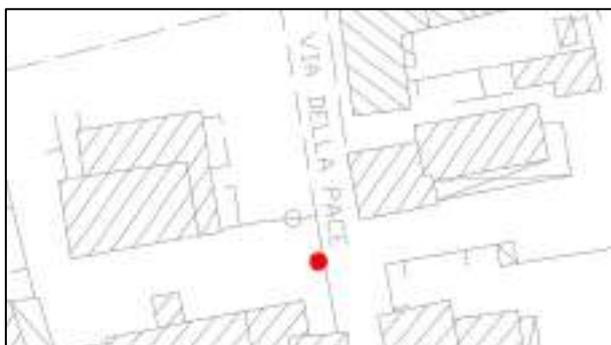
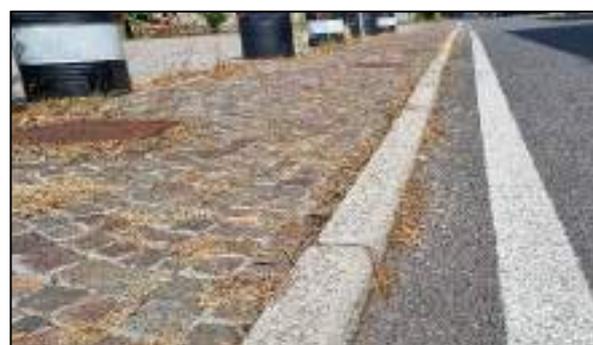
AMBITO URBANO	CRITICITÀ 230
	INDIRIZZO VIA DELLA PACE	
	LOCALIZZAZIONE NOGAREDO DI CORNO

TIPOLOGIA CRITICITÀ T.04 – PERCORSO CON PENDENZE TRASVERSALI <i>D.M. 236/89 art. 4.2.1, 8.2.1</i>
--

Presenza di pendenze trasversali sul percorso pedonale rialzato che non garantiscono la sicura fruizione dello stesso a persone con difficoltà motorie.

DIMENSIONI				
LUNGHEZZA	LARGHEZZA	H/DISL.	PENDENZA L.	PENDENZA T.
5,00 m				7 %

Rifacimento del percorso pedonale con pendenza trasversale da realizzare lineare e con materiale uniforme e compatto.	Larghezza minima

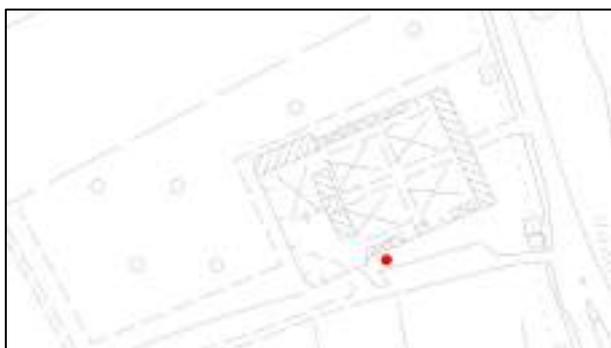
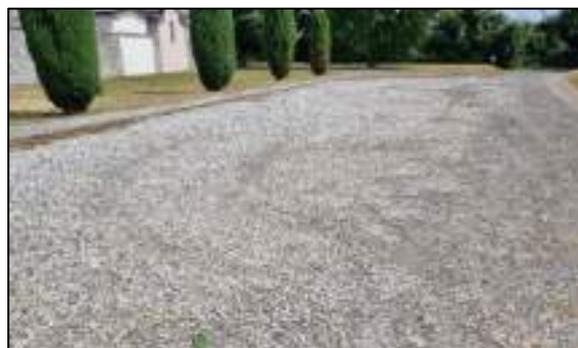
AMBITO CIMITERO	CRITICITÀ 240
	INDIRIZZO SP 62	
	LOCALIZZAZIONE COSEANO

TIPOLOGIA CRITICITÀ F.01 – PAVIMENTAZIONE SDRUCCIOLEVOLE <i>D.P.R. 503/96 art. 4 - D.M. 236/89 art. 4.2.2, 8.2.2</i>

RILIEVO Pavimentazione con fondo in ghiaia profonda che non consente la libera fruizione a persone con difficoltà motorie.
--

DIMENSIONI				
LUNGHEZZA	LARGHEZZA	H/DISL.	PENDENZA L.	PENDENZA T.
6,50 m	16,00 m

Realizzazione di nuova pavimentazione con materiale omogeneo e compatto per l'area da riservare a stallo C.U.D.E. e fino all'ingresso laterale del cimitero.

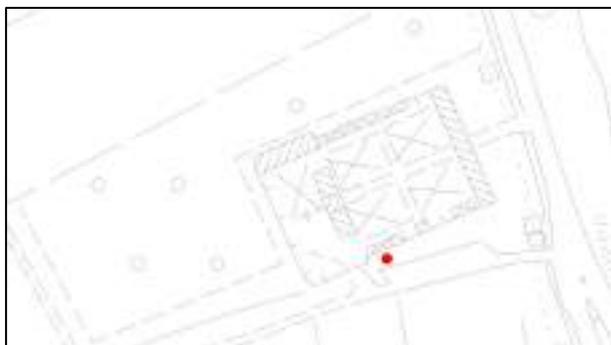
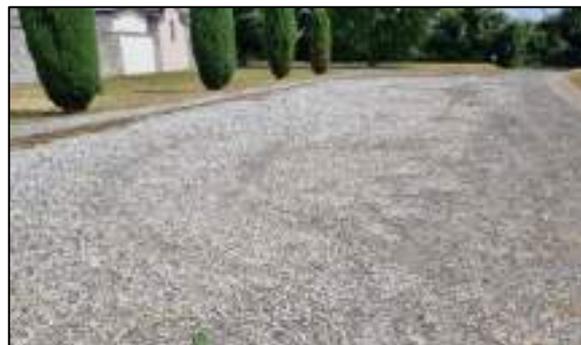
AMBITO CIMITERO	CRITICITÀ 241
	INDIRIZZO SP 62	
	LOCALIZZAZIONE COSEANO

TIPOLOGIA CRITICITÀ S.01 – STALLO RISERVATO ASSENTE <i>D.P.R. 503/96 art. 10 - D.M. 236/89 art. 4.2.3, 8.2.3</i>
--

Stallo riservato C.U.D.E. assente per consentire un accesso facilitato al cimitero di Coseano.

Realizzazione di stallo riservato C.U.D.E. tramite verniciatura strisce, simbolo e posizionamento segnaletica verticale.

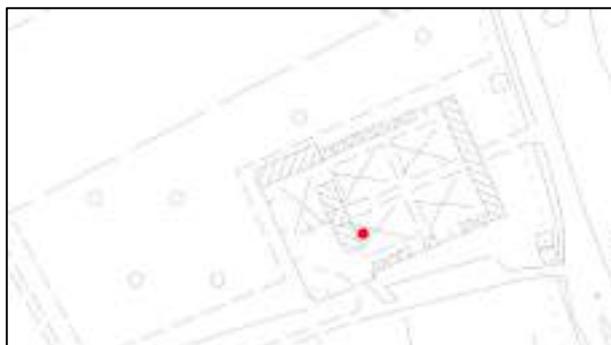
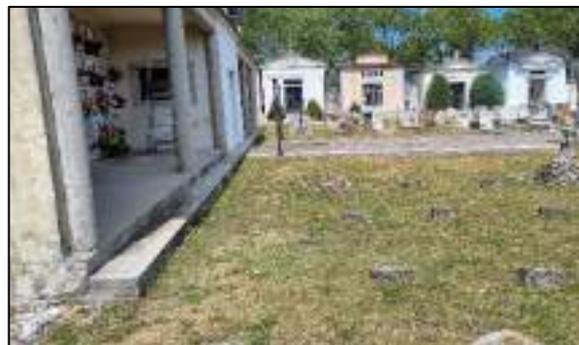
AMBITO CIMITERO	CRITICITÀ 242
	INDIRIZZO SP 62	
	LOCALIZZAZIONE COSEANO

TIPOLOGIA CRITICITÀ T.03 – PERCORSO ASSENTE <i>D.M. 236/89 art. 4.2.1, 8.2.1</i>

Percorso pedonale di collegamento tra lo stallo riservato e il percorso esistente assente.

DIMENSIONI				
LUNGHEZZA	LARGHEZZA	H/DISL.	PENDENZA L.	PENDENZA T.
32,00 m

Realizzazione di percorso in materiale compatto e omogeneo per garantire il collegamento al percorso esistente.

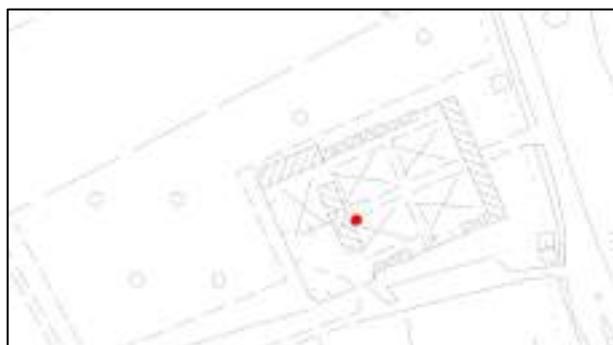
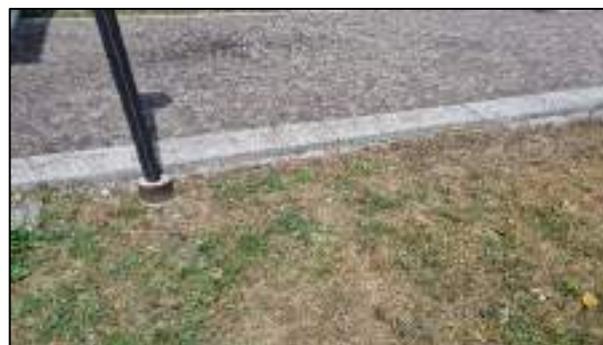
AMBITO CIMITERO	CRITICITÀ 243
	INDIRIZZO SP 62	
	LOCALIZZAZIONE COSEANO

TIPOLOGIA CRITICITÀ P.01 – PENDENZA PER ACCESSO A PERCORSO PEDONALE ASSENTE <i>D.P.R. 503/96 art. 4 - D.M. 236/89 artt. 4.2.1, 8.2.1</i>
--

RILIEVO
Presenza di dislivello per accesso al percorso pedonale che non consente l'accesso a persone con difficoltà motorie.

DIMENSIONI				
LUNGHEZZA	LARGHEZZA	H/DISL.	PENDENZA L.	PENDENZA T.
		0,10 m

IPOTESI DI PROGETTO	
Realizzazione di rampa per superare il dislivello per l'accesso al percorso pedonale.

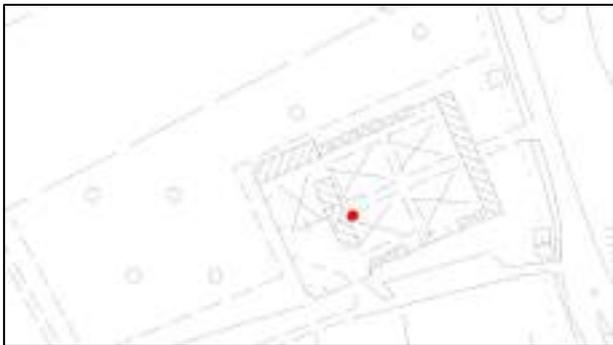
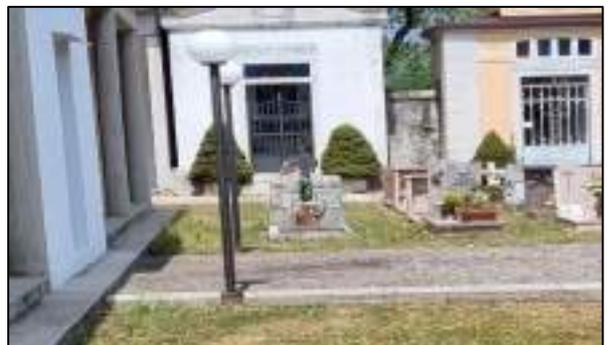
AMBITO CIMITERO	CRITICITÀ 244
	INDIRIZZO SP 62	
	LOCALIZZAZIONE COSEANO

TIPOLOGIA CRITICITÀ
A.01 – OSTACOLO COSTITUITO DA PALO ILLUMINAZIONE
D.P.R. 503/96 art. 4 - D.M. 236/89 artt. 4.2.1, 8.2.1

Presenza di un ostacolo, palo dell'illuminazione pubblica, lungo il percorso pedonale.

Rimozione dell'ostacolo dal percorso pedonale.
 Il costo comprende il riposizionamento del palo in modo congruo a quanto stabilito dal Codice della Strada.

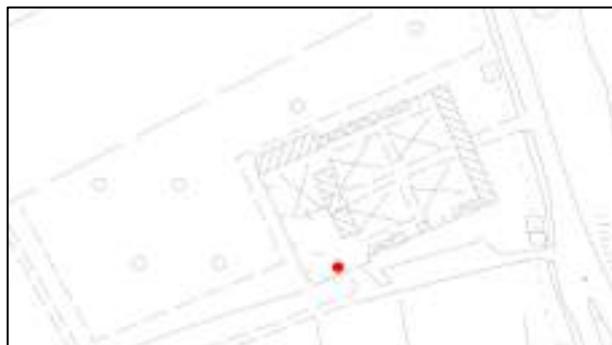
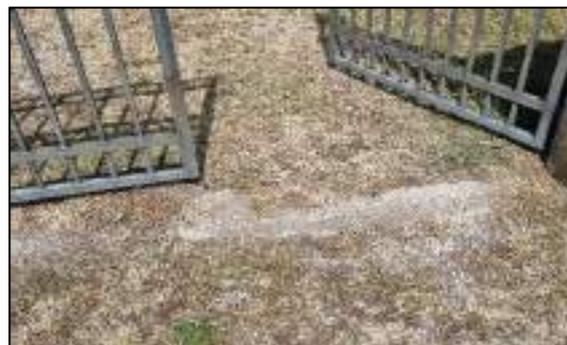
AMBITO CIMITERO	CRITICITÀ 245
	INDIRIZZO SP 62	
	LOCALIZZAZIONE COSEANO

TIPOLOGIA CRITICITÀ I.01 – ASSENZA DI SERVIZI IGIENICI <i>D.P.R. 503/96 art. 4 - D.M. 236/89 artt. 4.2.1, 8.2.1</i>

Servizi igienici assenti all'interno dell'area cimiteriale.

Realizzazione di servizi igienici, comprendente la realizzazione delle murature e l'installazione dei dispositivi di sostegno.

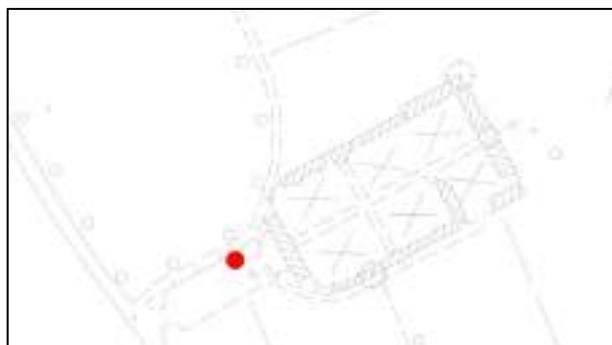
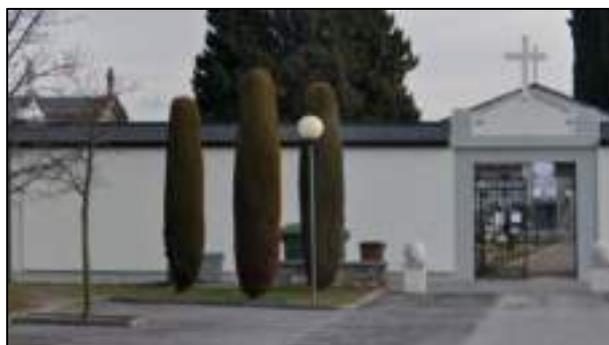
AMBITO CIMITERO	CRITICITÀ 260
	INDIRIZZO VIA DELLA FONTANA	
	LOCALIZZAZIONE CISTERNA

TIPOLOGIA CRITICITÀ S.01 – STALLO RISERVATO ASSENTE <i>D.P.R. 503/96 art. 10 - D.M. 236/89 art. 4.2.3, 8.2.3</i>

Stallo riservato C.U.D.E. assente per consentire un accesso facilitato al cimitero di Cisterna.

Realizzazione di stallo riservato C.U.D.E. tramite verniciatura strisce, simbolo e posizionamento segnaletica verticale.

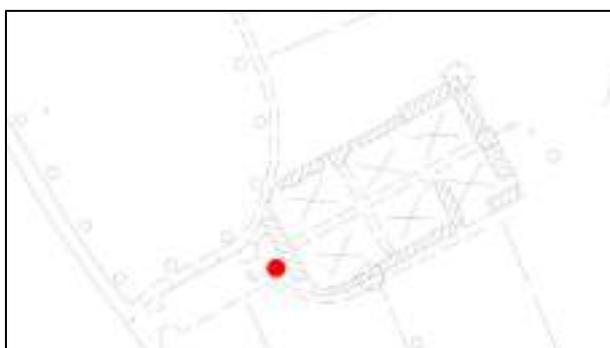
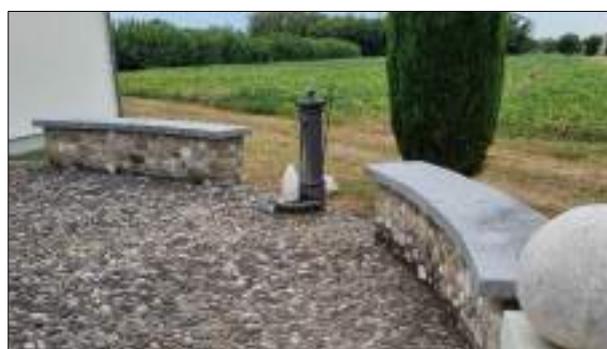
AMBITO CIMITERO	CRITICITÀ 261
	INDIRIZZO VIA DELLA FONTANA	
	LOCALIZZAZIONE CISTERNA

TIPOLOGIA CRITICITÀ F.01 – PAVIMENTAZIONE SDRUCCIOLEVOLE <i>D.P.R. 503/96 art. 4 - D.M. 236/89 art. 4.2.2, 8.2.2</i>
--

RILIEVO
Pavimentazione con fondo in acciottolato che non consente la libera fruizione a persone con difficoltà motorie.

DIMENSIONI				
LUNGHEZZA	LARGHEZZA	H/DISL.	PENDENZA L.	PENDENZA T.
3,00 m	3,00 m

IPOTESI DI PROGETTO	
Per garantire la piena accessibilità del percorso pedonale la pavimentazione in ciottoli viene sostituita con un materiale omogeneo e compatto.

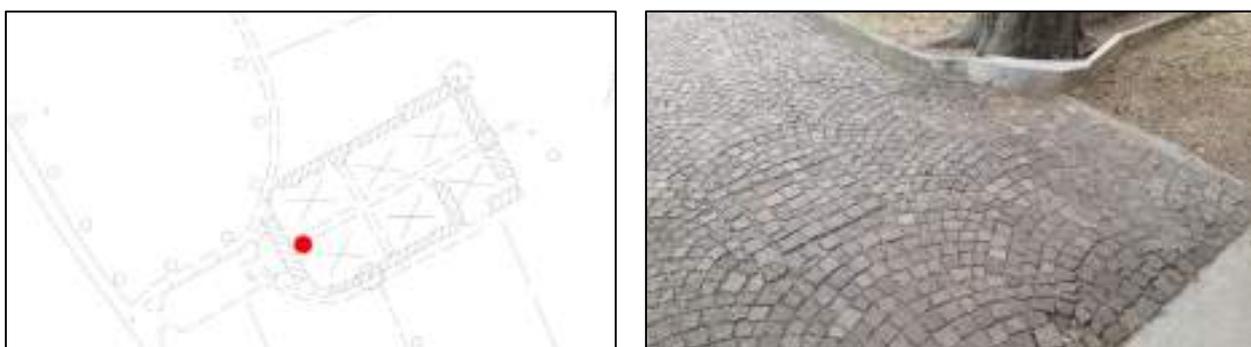
AMBITO CIMITERO	CRITICITÀ 262
	INDIRIZZO VIA DELLA FONTANA	
	LOCALIZZAZIONE CISTERNA

TIPOLOGIA CRITICITÀ F.03 – PAVIMENTAZIONE NON COMPLANARE PER SCONNESIONI/ROTTURE <i>D.P.R. 503/96 art. 4 - D.M. 236/89 art. 4.2.2, 8.2.2</i>

RILIEVO
Pavimentazione in porfido su percorso pedonale sconnessa linearmente.

DIMENSIONI				
LUNGHEZZA	LARGHEZZA	H/DISL.	PENDENZA L.	PENDENZA T.
6,00 m	2,00 m

IPOTESI DI PROGETTO	
Ripristino della pavimentazione in pietra esistente.

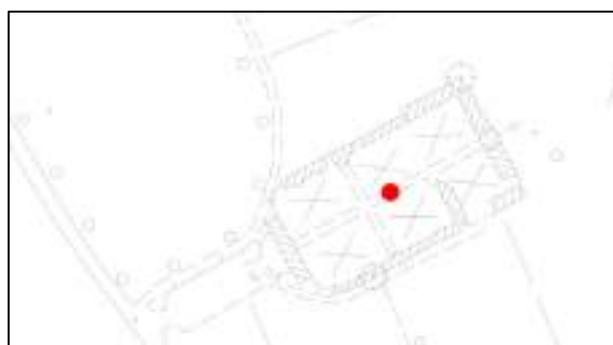
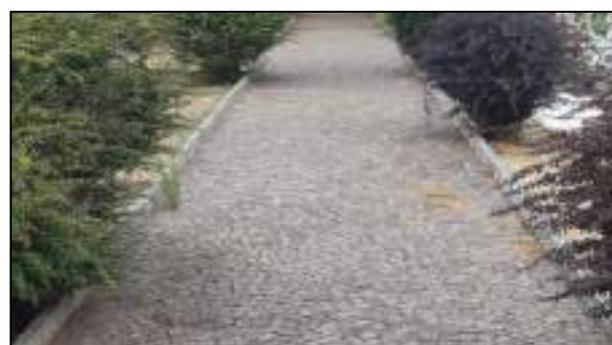
AMBITO CIMITERO	CRITICITÀ 263
	INDIRIZZO VIA DELLA FONTANA	
	LOCALIZZAZIONE CISTERNA

TIPOLOGIA CRITICITÀ F.03 – PAVIMENTAZIONE NON COMPLANARE PER SCONNESIONI/ROTTURE <i>D.P.R. 503/96 art. 4 - D.M. 236/89 art. 4.2.2, 8.2.2</i>
--

RILIEVO Pavimentazione in porfido su percorso pedonale sconnessa linearmente.

DIMENSIONI				
LUNGHEZZA	LARGHEZZA	H/DISL.	PENDENZA L.	PENDENZA T.
6,00 m	2,00 m

Ripristino della pavimentazione in pietra esistente.

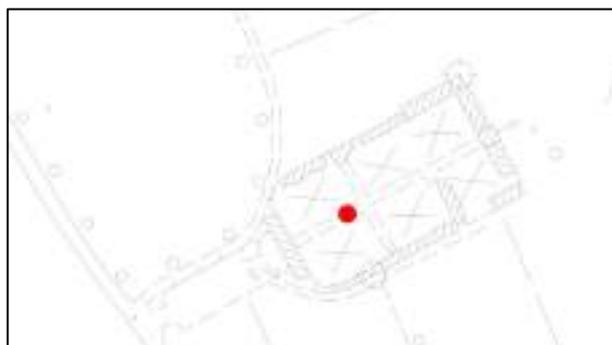
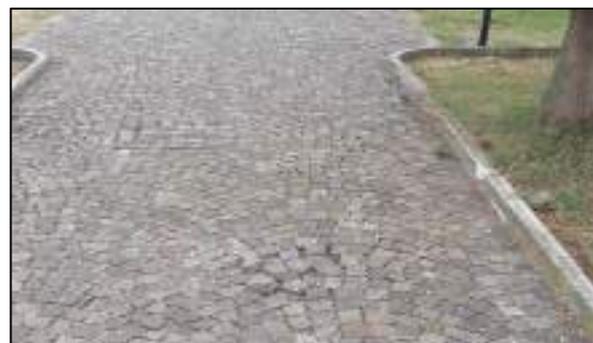
AMBITO CIMITERO	CRITICITÀ 264
	INDIRIZZO VIA DELLA FONTANA	
	LOCALIZZAZIONE CISTERNA

TIPOLOGIA CRITICITÀ
**F.03 – PAVIMENTAZIONE NON COMPLANARE
 PER SCONNESIONI/ROTTURE**
D.P.R. 503/96 art. 4 - D.M. 236/89 art. 4.2.2, 8.2.2

Pavimentazione in porfido su percorso pedonale sconnessa linearmente.

DIMENSIONI				
LUNGHEZZA	LARGHEZZA	H/DISL.	PENDENZA L.	PENDENZA T.
4,00 m	2,00 m

Ripristino della pavimentazione in pietra esistente.

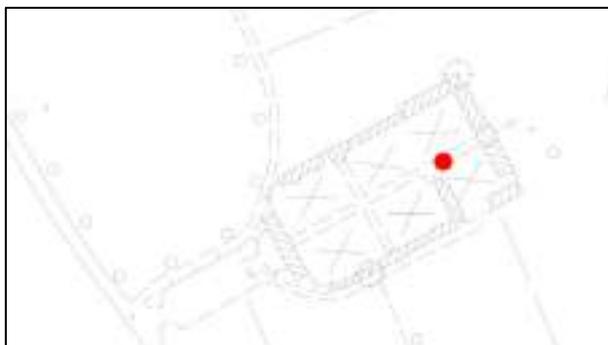
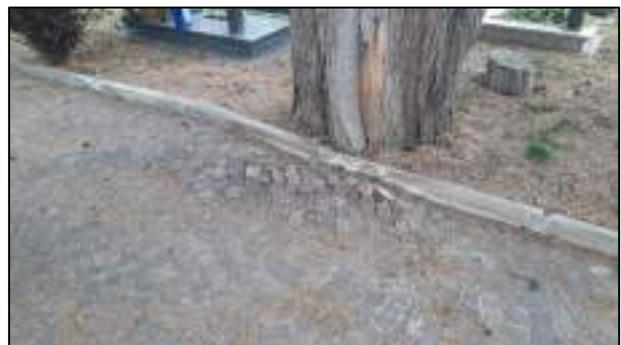
AMBITO CIMITERO	CRITICITÀ 265
	INDIRIZZO VIA DELLA FONTANA	
	LOCALIZZAZIONE CISTERNA

TIPOLOGIA CRITICITÀ F.03 – PAVIMENTAZIONE NON COMPLANARE PER SCONNESIONI/ROTTURE <i>D.P.R. 503/96 art. 4 - D.M. 236/89 art. 4.2.2, 8.2.2</i>

Pavimentazione in porfido su percorso pedonale sconnessa linearmente.

DIMENSIONI				
LUNGHEZZA	LARGHEZZA	H/DISL.	PENDENZA L.	PENDENZA T.
1,50 m	2,00 m

Ripristino della pavimentazione in pietra esistente.

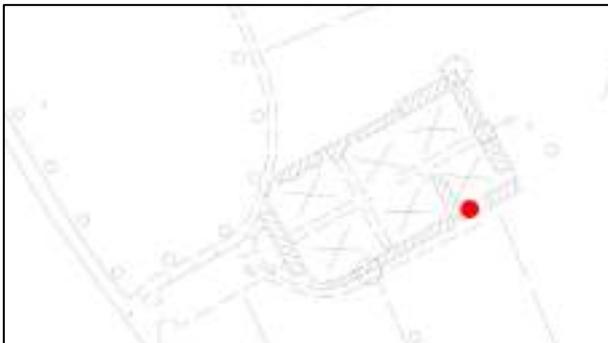
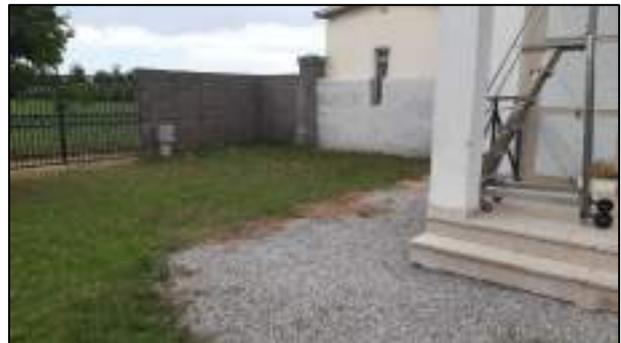
AMBITO CIMITERO	CRITICITÀ 266
	INDIRIZZO VIA DELLA FONTANA	
	LOCALIZZAZIONE CISTERNA

TIPOLOGIA CRITICITÀ I.01 – ASSENZA DI SERVIZI IGIENICI <i>D.P.R. 503/96 art. 4 - D.M. 236/89 artt. 4.2.1, 8.2.1</i>
--

RILIEVO Servizi igienici assenti all'interno dell'area cimiteriale.

Realizzazione di servizi igienici, comprendente la realizzazione delle murature e l'installazione dei dispositivi di sostegno.

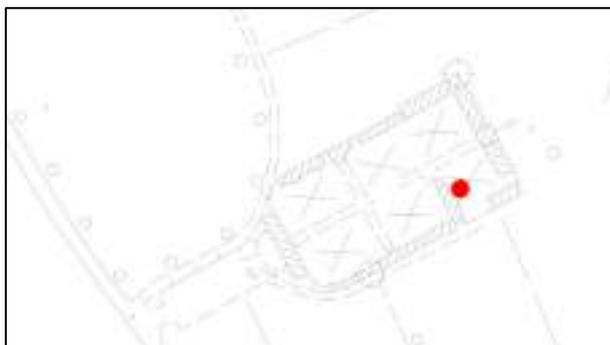
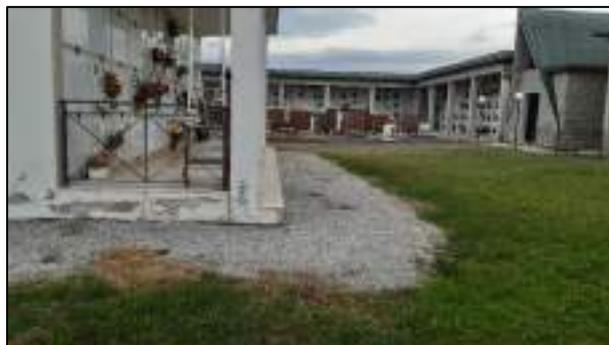
AMBITO CIMITERO	CRITICITÀ 267
	INDIRIZZO VIA DELLA FONTANA	
	LOCALIZZAZIONE CISTERNA

TIPOLOGIA CRITICITÀ T.03 – PERCORSO ASSENTE <i>D.M. 236/89 art. 4.2.1, 8.2.1</i>

Percorso pedonale per raggiungere i servizi assente.

DIMENSIONI				
LUNGHEZZA	LARGHEZZA	H/DISL.	PENDENZA L.	PENDENZA T.
24,00 m

Realizzazione di percorso pedonale in cubetti di porfido per consentire il collegamento con l'entrata/uscita secondaria e con i servizi igienici di progetto.

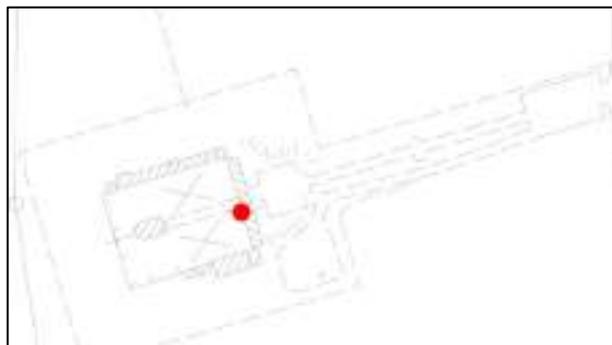
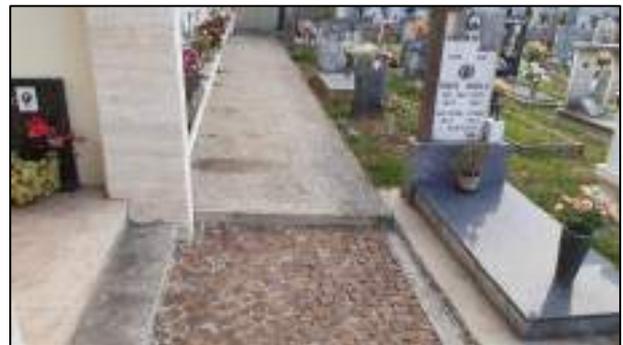
AMBITO CIMITERO	CRITICITÀ 280
	INDIRIZZO VIA DELL'UNIONE	
	LOCALIZZAZIONE NOGAREDO DI CORNO

TIPOLOGIA CRITICITÀ P.01 – PENDENZA PER ACCESSO A PERCORSO PEDONALE ASSENTE <i>D.P.R. 503/96 art. 4 - D.M. 236/89 artt. 4.2.1, 8.2.1</i>
--

RILIEVO Presenza di dislivello per accesso al percorso pedonale che non consente l'accesso a persone con difficoltà motorie.
--

DIMENSIONI				
LUNGHEZZA	LARGHEZZA	H/DISL.	PENDENZA L.	PENDENZA T.
		0,10 m

Realizzazione di rampa per superare il dislivello per l'accesso al percorso pedonale.

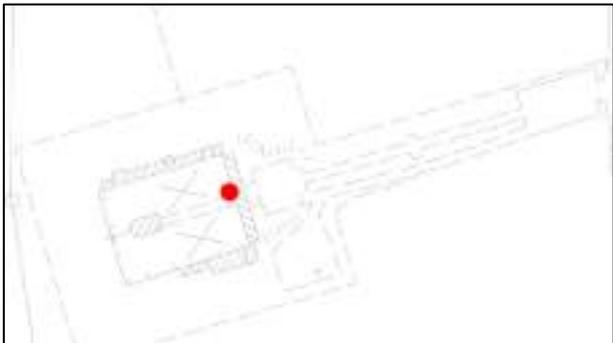
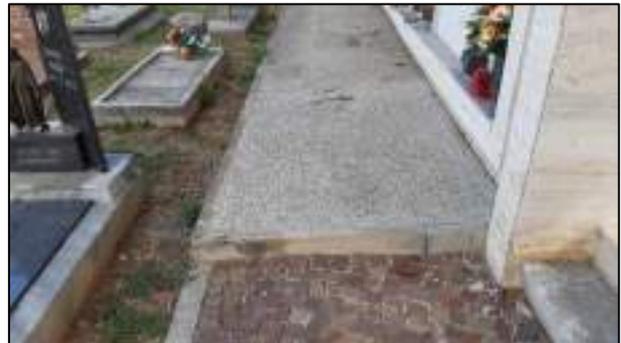
AMBITO CIMITERO	CRITICITÀ 281
	INDIRIZZO VIA DELL'UNIONE	
	LOCALIZZAZIONE NOGAREDO DI CORNO

TIPOLOGIA CRITICITÀ P.01 – PENDENZA PER ACCESSO A PERCORSO PEDONALE ASSENTE <i>D.P.R. 503/96 art. 4 - D.M. 236/89 artt. 4.2.1, 8.2.1</i>

RILIEVO Presenza di dislivello per accesso al percorso pedonale che non consente l'accesso a persone con difficoltà motorie.
--

DIMENSIONI				
LUNGHEZZA	LARGHEZZA	H/DISL.	PENDENZA L.	PENDENZA T.
		0,10 m

Realizzazione di rampa per superare il dislivello per l'accesso al percorso pedonale.

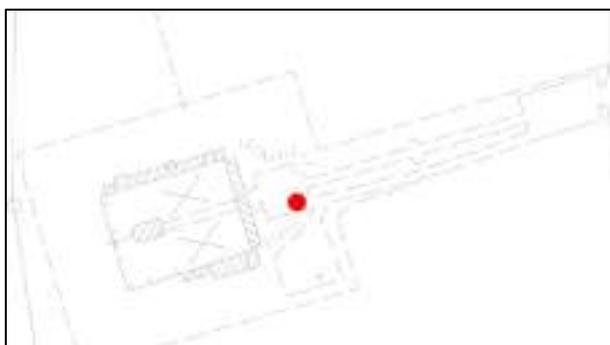
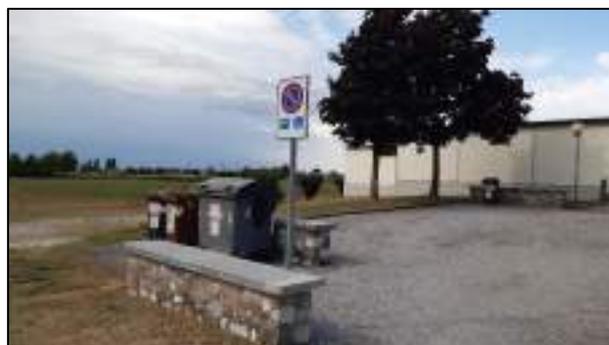
AMBITO CIMITERO	CRITICITÀ 282
	INDIRIZZO VIA DELL'UNIONE	
	LOCALIZZAZIONE NOGAREDO DI CORNO

TIPOLOGIA CRITICITÀ S.03 – STALLO RISERVATO CON SEGNALETICA NON ADEGUATA <i>D.P.R. 503/96 art. 10 - D.M. 236/89 art. 4.2.3, 8.2.3</i>
--

RILIEVO Assenza segnaletica orizzontale dello stallo riservato C.U.D.E.

IPOTESI DI PROGETTO	
Segnaletica orizzontale dello stallo riservato da riverniciare, per renderlo nuovamente visibile.
