VERSO UNA CITTÀ INCLUSIVA

**PIANO ELIMINAZIONE BARRIERE
ARCHITETTONICHE**

Comune di Coseano

05 - FASCICOLO CRITICITÀ

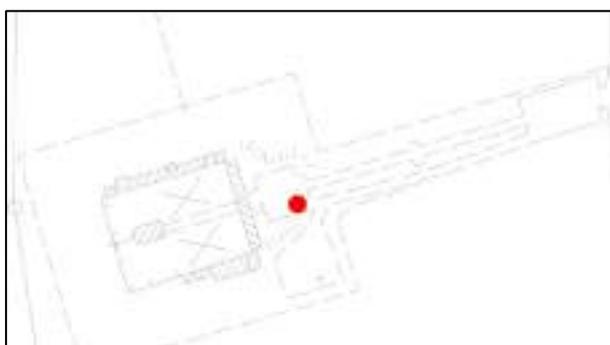
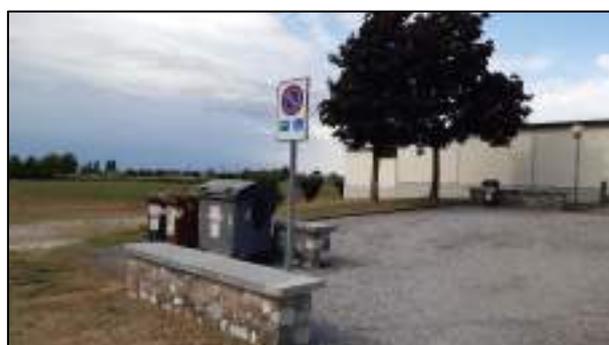
AMBITO CIMITERO	CRITICITÀ 283
	INDIRIZZO VIA DELL'UNIONE	
	LOCALIZZAZIONE NOGAREDO DI CORNO

TIPOLOGIA CRITICITÀ S.04 – STALLO RISERVATO IN POSIZIONE NON ADEGUATA <i>D.P.R. 503/96 art. 10 - D.M. 236/89 art. 4.2.3, 8.2.3</i>
--

Stallo riservato C.U.D.E. posizionato lontano dall'accesso del cimitero.

Realizzazione di stallo riservato C.U.D.E. nei pressi dell'ingresso del cimitero.

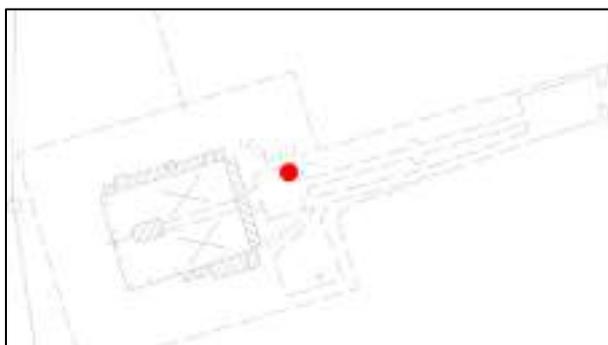
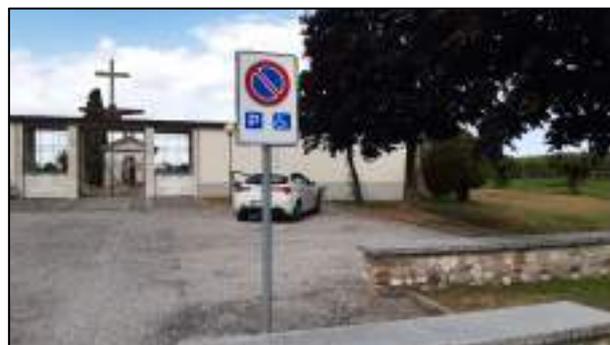
AMBITO CIMITERO	CRITICITÀ 284
	INDIRIZZO VIA DELL'UNIONE	
	LOCALIZZAZIONE NOGAREDO DI CORNO

TIPOLOGIA CRITICITÀ S.03 – STALLO RISERVATO CON SEGNALETICA NON ADEGUATA <i>D.P.R. 503/96 art. 10 - D.M. 236/89 art. 4.2.3, 8.2.3</i>
--

Assenza segnaletica orizzontale per stallo riservato C.U.D.E.

Segnaletica orizzontale dello stallo riservato da riverniciare, per renderlo nuovamente visibile.

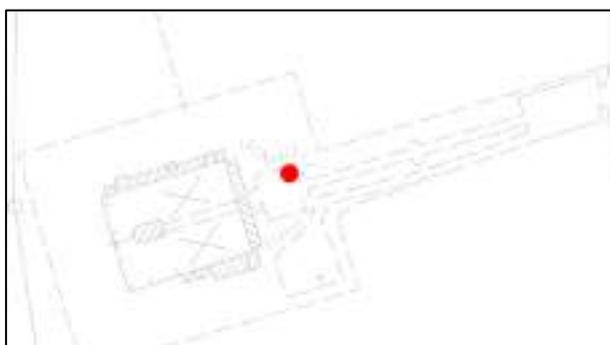
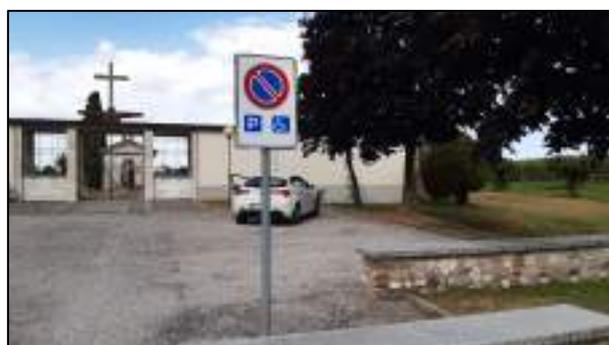
AMBITO CIMITERO	CRITICITÀ 285
	INDIRIZZO VIA DELL'UNIONE	
	LOCALIZZAZIONE NOGAREDO DI CORNO

TIPOLOGIA CRITICITÀ S.04 – STALLO RISERVATO IN POSIZIONE NON ADEGUATA <i>D.P.R. 503/96 art. 10 - D.M. 236/89 art. 4.2.3, 8.2.3</i>
--

Stallo riservato C.U.D.E. posizionato lontano dall'accesso del cimitero.

Realizzazione di stallo riservato C.U.D.E. nei pressi dell'ingresso del cimitero.

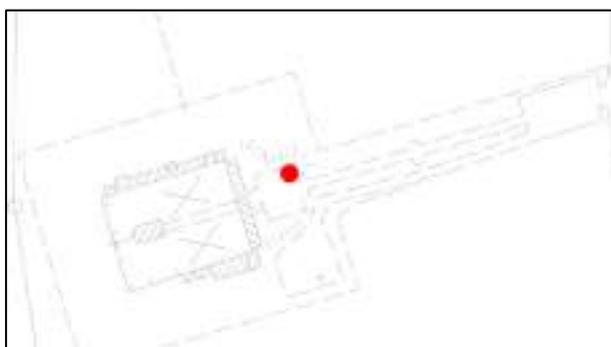
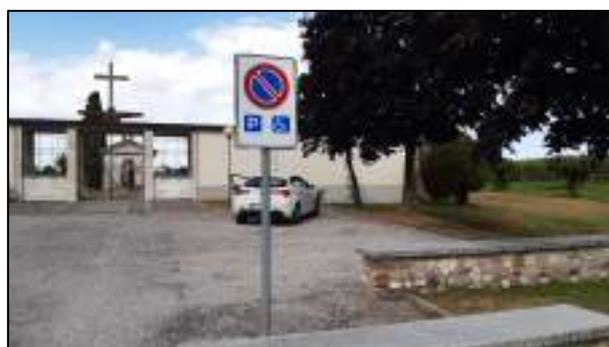
AMBITO CIMITERO	CRITICITÀ 286
	INDIRIZZO VIA DELL'UNIONE	
	LOCALIZZAZIONE NOGAREDO DI CORNO

TIPOLOGIA CRITICITÀ A.04 – SEGNALETICA VERTICALE POSTA AD ALTEZZA INFERIORE A 2,10 M <i>D.P.R. 503/96 art. 4 - D.M. 236/89 artt. 4.2.1, 8.2.1</i>
--

RILIEVO La segnaletica verticale è posta ad un'altezza inferiore alla minima consentita dal Codice della Strada.
--

DIMENSIONI				
LUNGHEZZA	LARGHEZZA	H/DISL.	PENDENZA L.	PENDENZA T.
		1,90 m

Adattamento della segnaletica verticale portandola all'altezza stabilita dal Codice della Strada.

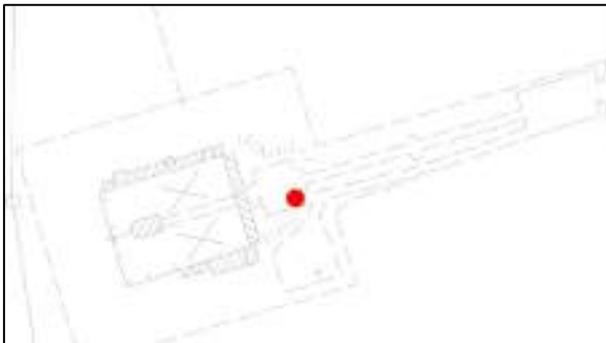
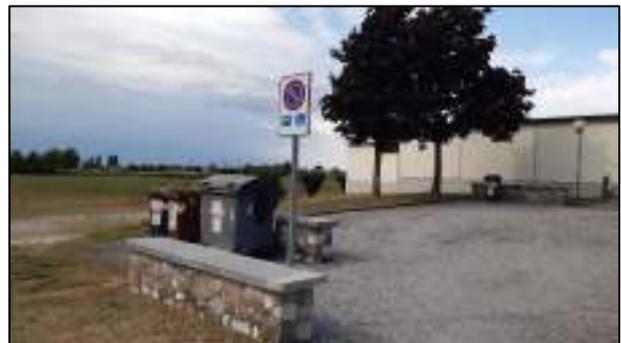
La segnaletica verticale è posta ad un'altezza inferiore alla minima consentita dal Codice della Strada.

DIMENSIONI				
LUNGHEZZA	LARGHEZZA	H/DISL.	PENDENZA L.	PENDENZA T.
		1,90 m

IPOTESI DI PROGETTO	
---------------------	--
