Comune di FONTANAFREDDA – PN

PEBA

Piano per l'Eliminazione delle **B**arriere **A**rchitettoniche

2 - EDIFICI

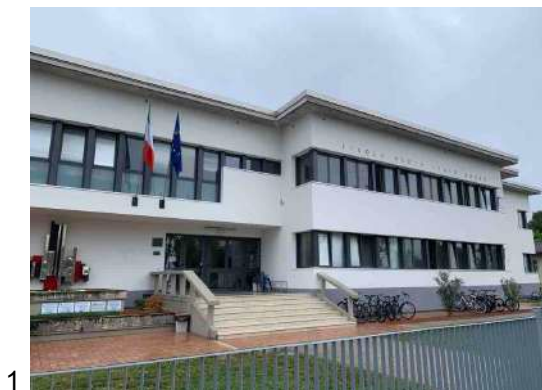
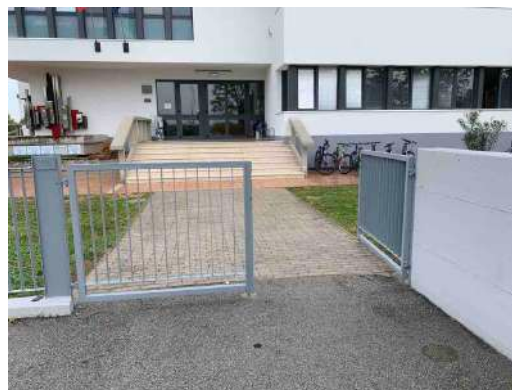
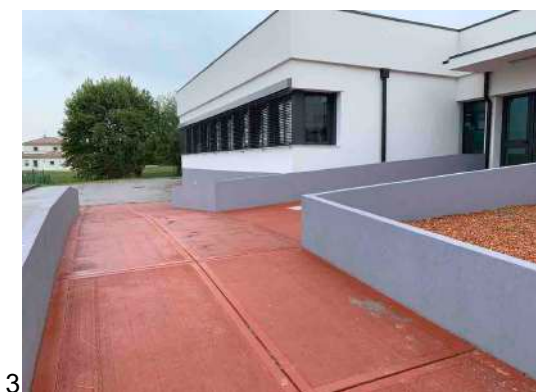
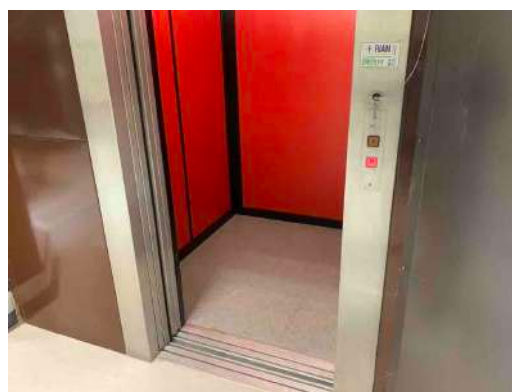
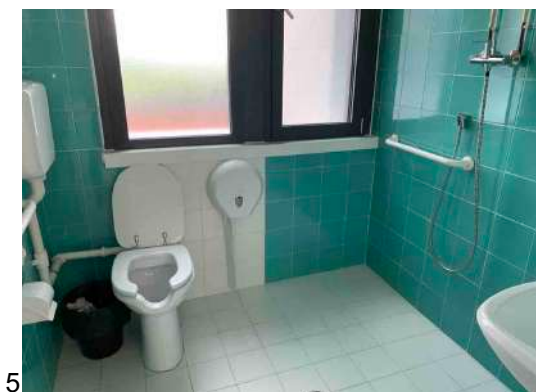
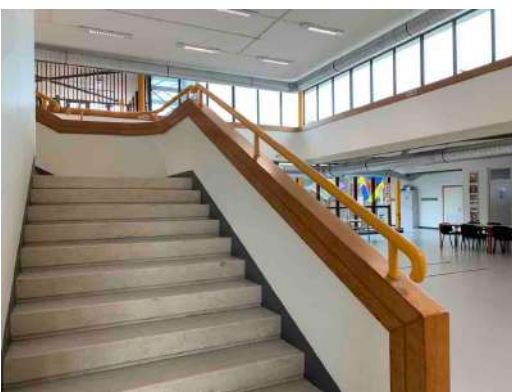
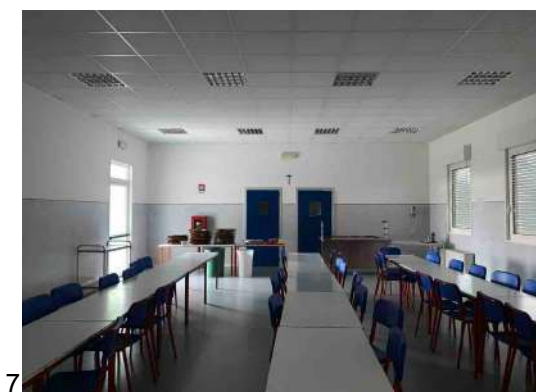
RIFERIMENTI FOTOGRAFICI

BARRIERA ARCH.	Descrizione	Tipo di intervento
ACCESSO EDIFICIO	Ingresso a norma, con rampa laterale. Assente l'impianto di chiamata e il campanello.	Installazione impianto chiamata e il campanello.
SERVIZIO IGIENICO	A norma.	-
COLLEGAMENTI VERTICALI	Scala d'ingresso esterna: assente la differenza cromatica sui gradini. Scala A e B interne: Assente il secondo corrimano.	Installazione strisce adesive antiscivolo. Installazione secondo corrimano sulla scala interna A e B.
FRUIBILITA' INTERNA	Uscita di sicurezza su cortile interno: Gradino h 4 cm.	Realizzazione scivolo in marmo.
CORTILE/AREE ESTERNE	A norma.	-
NOTE	Assenza di linee guida per ipovedenti all'interno dell'edificio. Uscita di sicurezza al piano primo: Ricollocare rampa in alluminio collocata all'esterno dell'edificio.

Cod.	DESCRIZIONE (dove / tipo d'intervento)	u.m.	Quantità	Costo unit.	Costo tot.
E3	Ingresso edificio / Installazione Impianto di chiamata	n	1	€ 330,00	€ 330,00
E13	Scala esterna/ Installazione strisce adesive antiscivolo	m	28	€ 7,00	€ 196,00
E4	Scale interne/ Installazione secondo corrimano	m	20	€ 40,00	€ 800,00
E8b	Uscita di emergenza/ Realizzazione scivolo	n	1	€ 250,00	€ 250,00
	SOMMA				€ 1.576,00

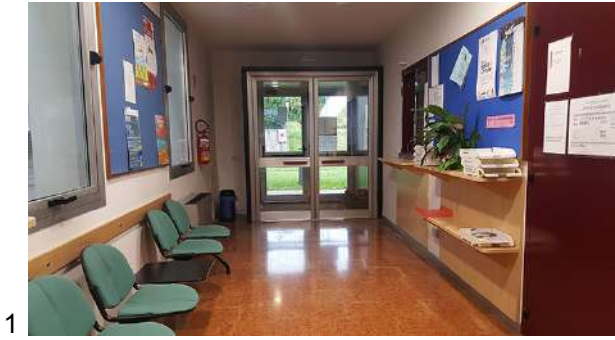
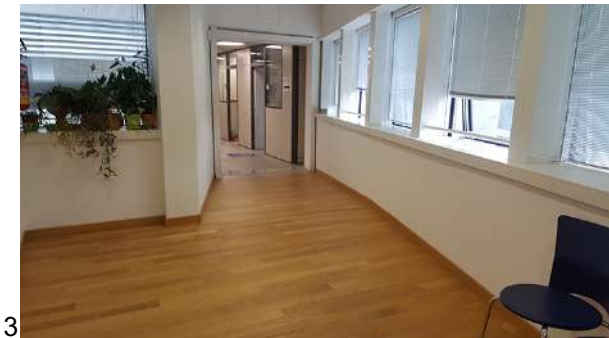
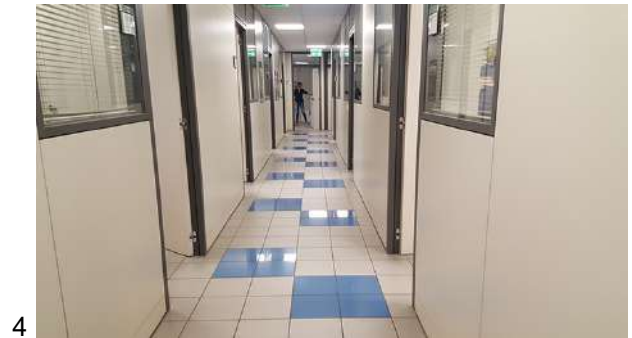
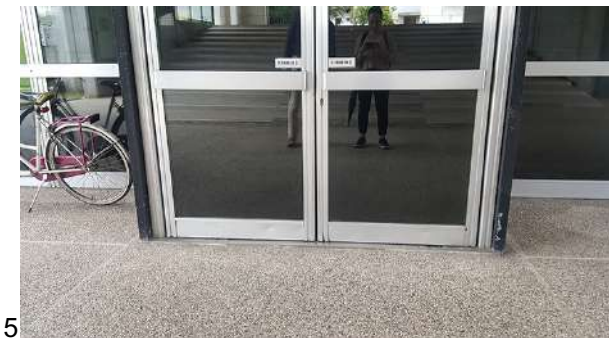
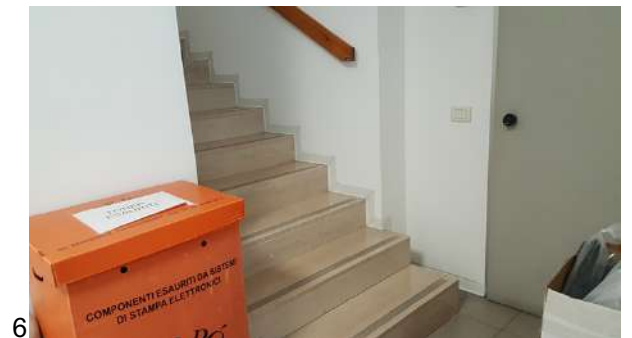
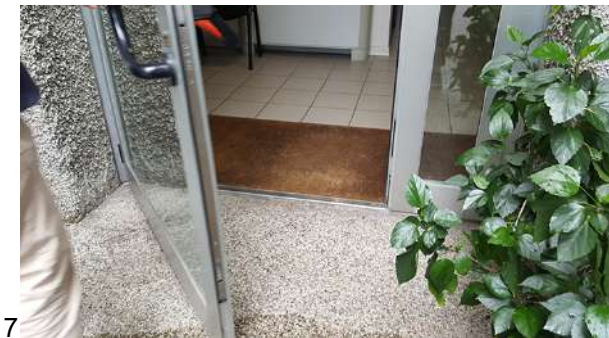
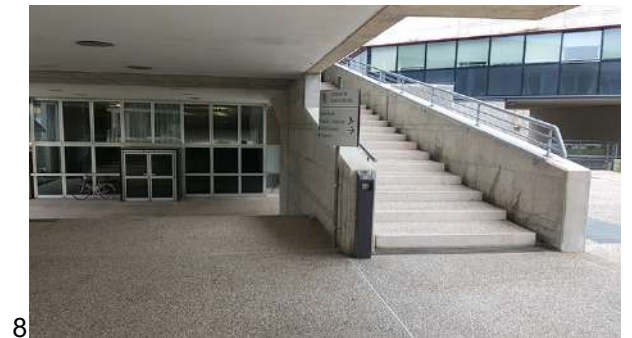
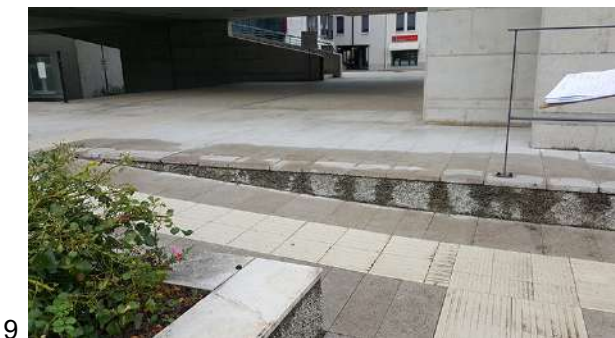
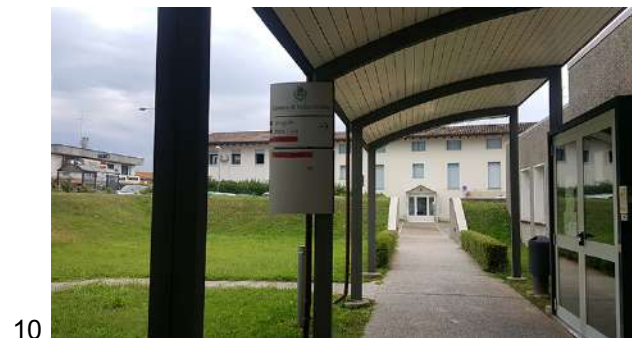
RIFERIMENTI FOTOGRAFICI

BARRIERA ARCH.	Descrizione	Tipo di intervento
ACCESSO EDIFICIO	Non è segnalato il percorso per l'ascensore	Installazione cartelli
SERVIZIO IGIENICO	A norma al p. primo	-
COLLEGAMENTI VERTICALI	Presenza ascensore a norma Scale adiacenti sala consigliare con corrimano incompleto	Prolungamento corrimano su entrambe le rampe
FRUIBILITA' INTERNA	Scarso orientamento a causa della conformazione dell'edificio. I cambi di livello non sono evidenziati	Installazione fascette cromatiche nei cambi di livello. Installazione corrimano nelle rampe interne
CORTILE/AREE ESTERNE	Le aree esterne hanno dei percorsi podotattili incompleti	Completare segnali podotattili
NOTE

Cod.	DESCRIZIONE (dove / tipo d'intervento)	u.m.	Quantità	Costo unit.	Costo tot.
C2	Percorsi esterni e ingresso/ installaz. segnali podotattili	m	10,00	€ 70,00	€ 700,00
E4	Vano scala e rampa interna/ installaz. corrimano	m	10	€ 40,00	€ 400,00
E2	Segnaletica esterna per ascensore/ Installaz. cartello	n	2	€ 38,00	€ 76,00
E13	Segnalaz. percorsi interni e cambi di livello/ fascette adesive	m	12	€ 10,00	€ 120,00
	SOMMA				€ 1.296,00

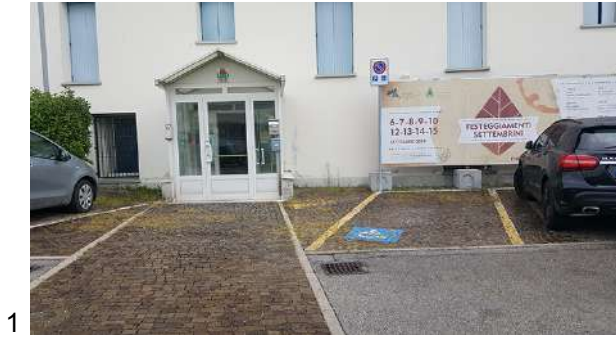
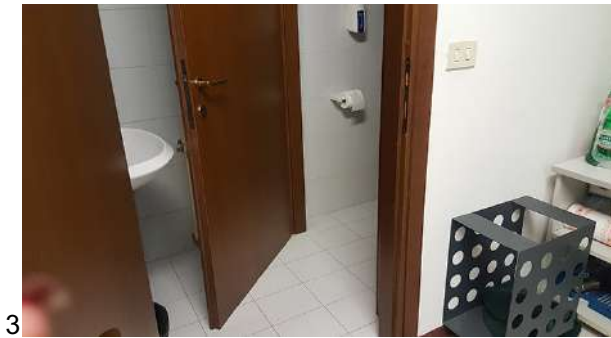
RIFERIMENTI FOTOGRAFICI

BARRIERA ARCH.	Descrizione	Tipo di intervento
ACCESSO EDIFICIO	Pav. in porfido e leggera discesa nella bussola ingresso. Assente la segnalazione circa la funzione dei locali	Installaz. targa identificativa Installaz. segnali podotattili Installaz. corrimano
SERVIZIO IGIENICO	Non a norma	Interventi edili per unire bagno e antibagno, con installazione sanitari e accessori
COLLEGAMENTI VERTICALI		
FRUIBILITA' INTERNA	L'arredo e gli spazi ristretti ostacolano i percorsi	Ricollocazione arredo
CORTILE/AREE ESTERNE	-	-
NOTE

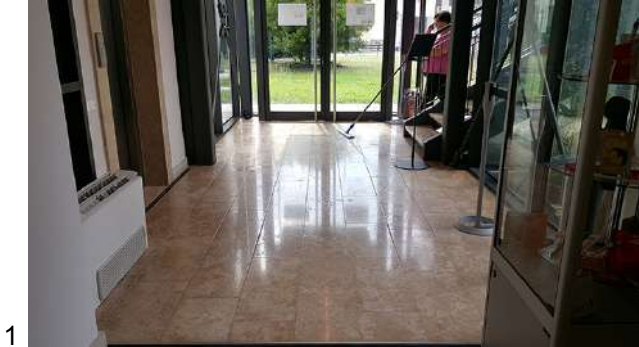
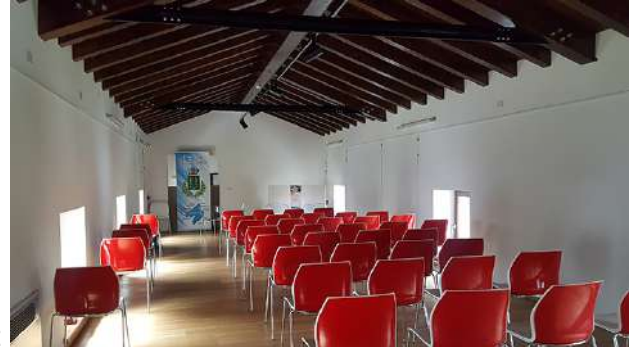
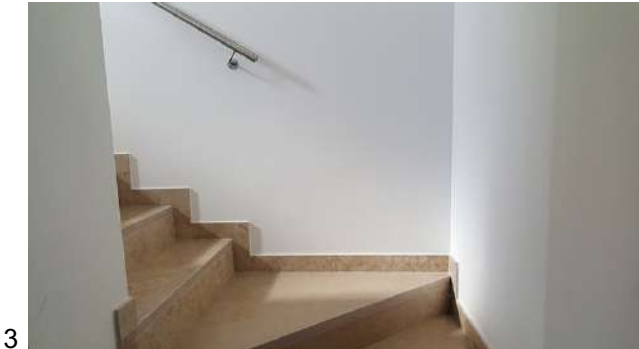
BARRIERA ARCH.	Descrizione	Tipo di intervento
ACCESSO EDIFICIO	A norma	-
SERVIZIO IGIENICO	A norma	-
COLLEGAMENTI VERTICALI	Presenza ascensore a norma. La scala di servizio posteriore ha un corrimano incompleto	Prolungamento del corrimano
FRUIBILITA' INTERNA	A norma	-
CORTILE/AREE ESTERNE	Assenza percorso podotattile	Installazione bande podotattili
NOTE	Edificio ristrutturato di recente

Cod.	DESCRIZIONE (dove / tipo d'intervento)	u.m.	Quantità	Costo unit.	Costo tot.
C2	Percorso esterno/ installaz. bande podotattili	m	10	€ 70,00	€ 700,00
E4	Scala di servizio posteriore/ prolungamento del corrimano	m	2	€ 40,00	€ 80,00
	SOMMA				€ 780,00

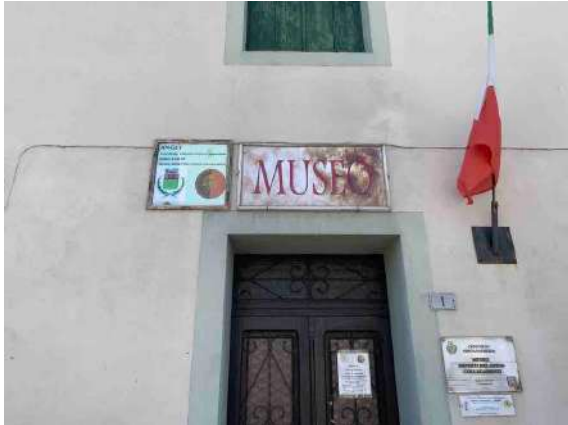
1

BARRIERA ARCH.	Descrizione	Tipo di intervento
ACCESSO EDIFICIO	Ingresso esterno vicino alla biblioteca: gradino h 5 cm.	Installazione scivolo in alluminio.
SERVIZIO IGIENICO	Servizio igienico non accessibile.	-
COLLEGAMENTI VERTICALI	Piano primo non accessibile.	-
FRUIBILITA' INTERNA	A norma.	-
CORTILE/AREE ESTERNE	-	-
NOTE	edificio vetusto. Gli interventi di accessibilità riferiti alla realizzazione di bagni accessibili, e all'installazione di piattaforma elevatrice, comportano modifiche "strutturali" da valutare in un progetto generale di ristrutturazione dell'edificio.

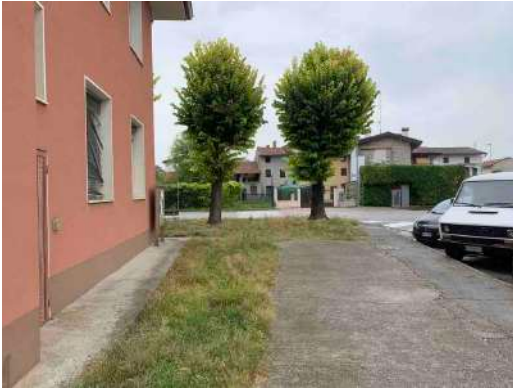
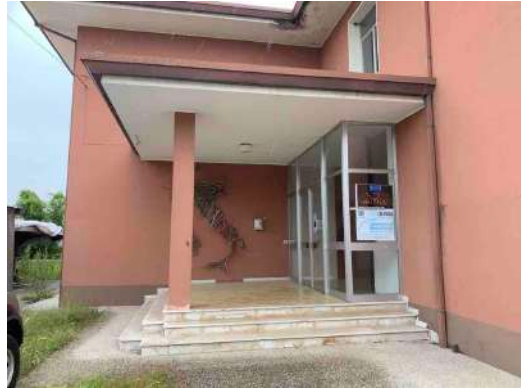
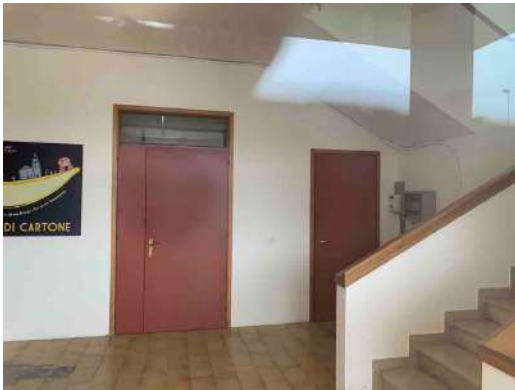
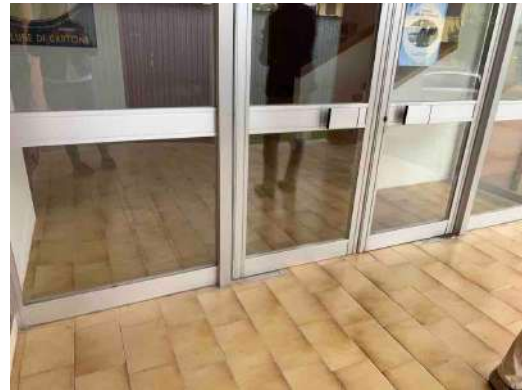
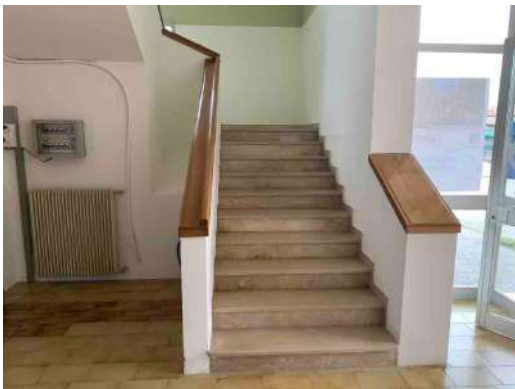
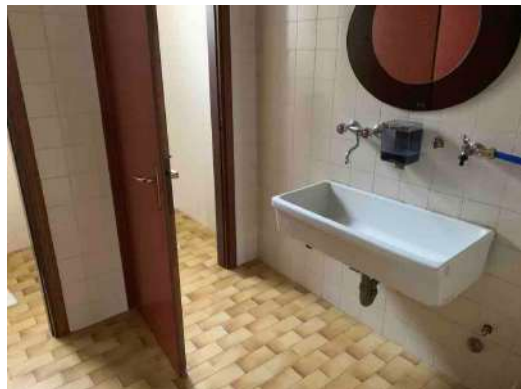
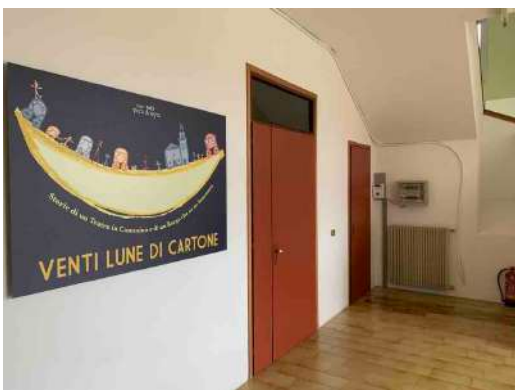
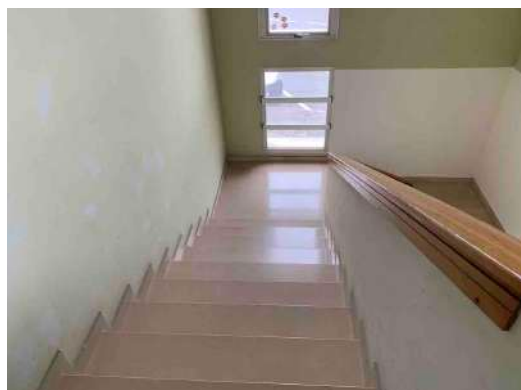
RIFERIMENTI FOTOGRAFICI

BARRIERA ARCH.	Descrizione	Tipo di intervento
ACCESSO EDIFICIO	Non accessibile: gradini h 50 cm. Assente targa identificativa.	Realizzazione rampa e installazione targa identificativa.
SERVIZIO IGIENICO	Non a norma.	Realizzazione bagno a norma.
COLLEGAMENTI VERTICALI	Non a norma, assente il montacarichi. Assente il secondo corrimano sulla scala.	Installazione montacarichi. Installazione secondo corrimano.
FRUIBILITA' INTERNA	A norma.	-
CORTILE/AREE ESTERNE	A norma.	-
NOTE

Cod.	DESCRIZIONE (dove / tipo d'intervento)	u.m.	Quantità	Costo unit.	Costo tot.
C15	Aree esterne/Realizzazione parcheggio riservato	n	1	€ 150,00	€ 150,00
-	Ingresso esterno edificio/Realizzazione rampa	n	1	€ 2.200,00	€ 2.200,00
-	Servizio igienico/ Realizzazione bagno a norma	n	1	€ 5.000,00	€ 5.000,00
E16	Collegamento verticale/Installazione piattaforma elevatrice, comprese opere per realizzaz. vano cabina	n	1	€ 18.000,00	€ 18.000,00
E1	Ingresso edificio/Installazione targa identificativa	n	1	€ 80,00	€ 80,00
E4	Scala interna/Installazione secondo corrimano	m	15	€ 40,00	€ 600,00
	SOMMA				€ 26.030,00

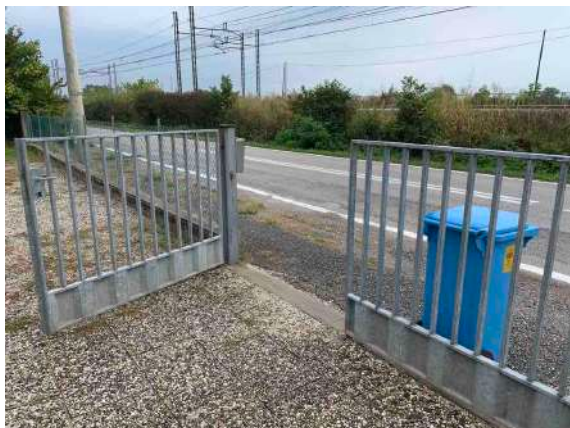
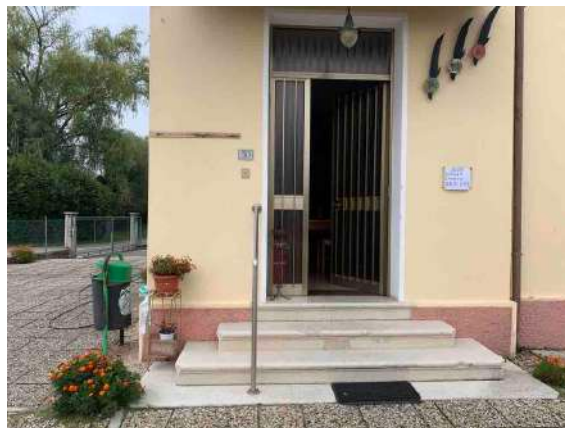
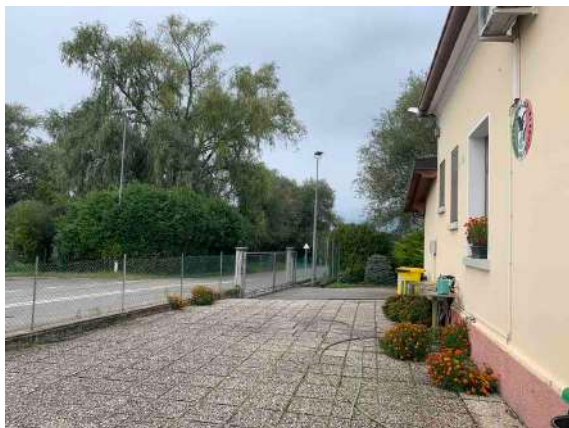
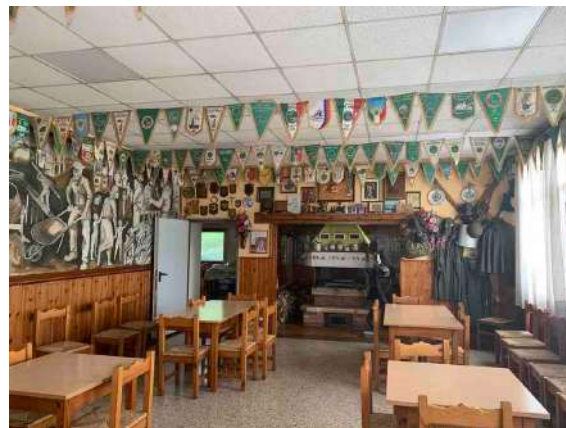
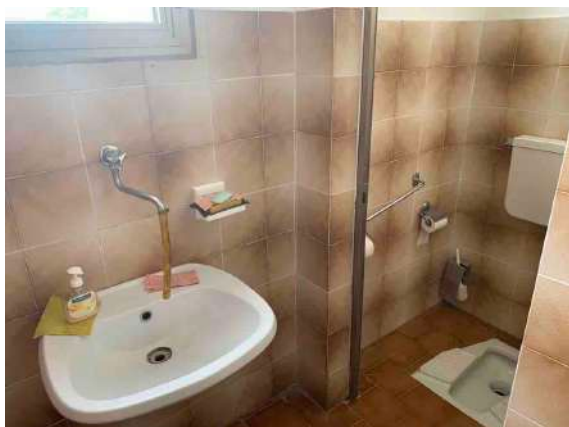
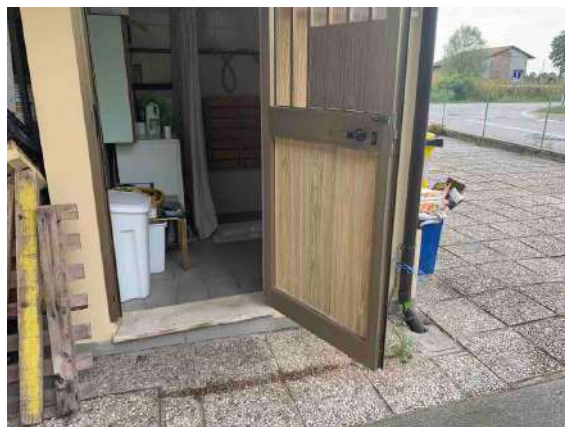
RIFERIMENTI FOTOGRAFICI

BARRIERA ARCH.	Descrizione	Tipo di intervento
ACCESSO EDIFICIO	Non accessibile: gradini h 50 cm.	Realizzazione rampa.
SERVIZIO IGIENICO	Non a norma.	Realizzaz. nuovo bagno (consigliato adattamento bagno esterno)
COLLEGAMENTI VERTICALI	Edificio al piano rialzato	-
FRUIBILITA' INTERNA	A norma.	-
CORTILE/AREE ESTERNE	A norma.	-
NOTE	Il presidente non gradirebbe l'installazione della rampa davanti l'ingresso in quanto occuperebbe il cortile esterno che viene usato dai soci per allestire tavolate negli eventi sociali

Cod.	DESCRIZIONE (dove / tipo d'intervento)	u.m.	Quantità	Costo unit.	Costo tot.
E15	Parcheggio esterno/ realizzaz. stallo parch. riservato	n	1	€ 150,00	€ 150,00
-	Ingresso edificio/ Realizzazione rampa h 50cm	n	1	€ 3.000,00	€ 3.000,00
-	Realizzazione bagno	n	1	€ 5.000,00	€ 5.000,00
	SOMMA				€ 8.150,00

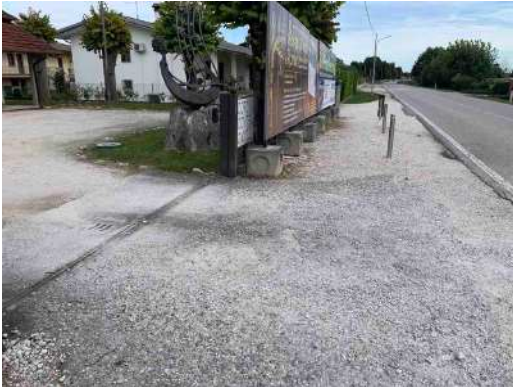
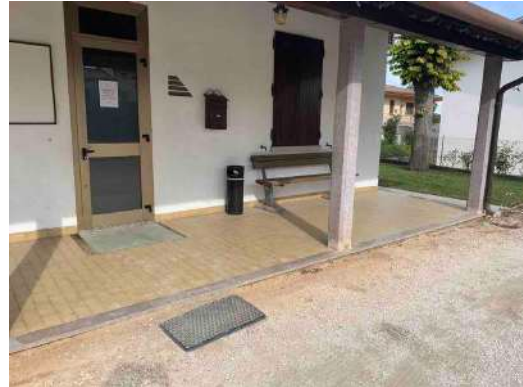
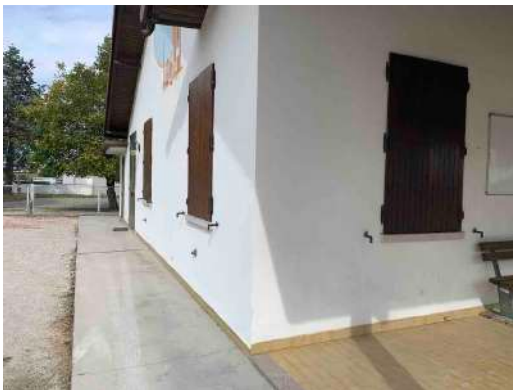
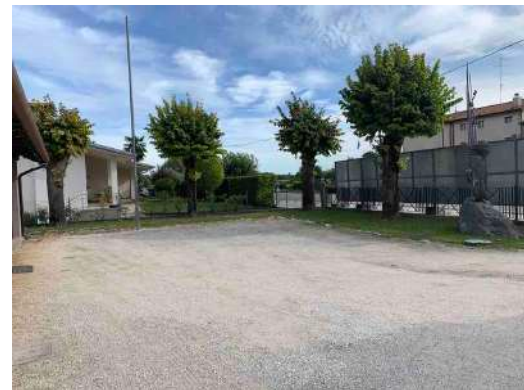
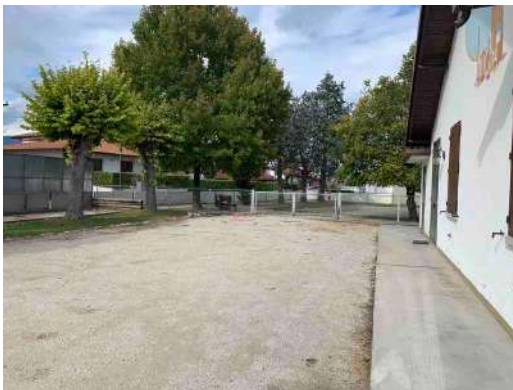
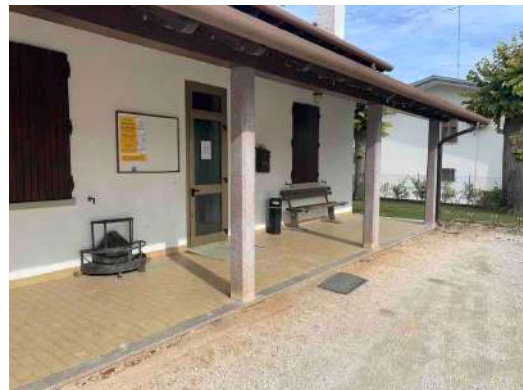
RIFERIMENTI FOTOGRAFICI

BARRIERA ARCH.	Descrizione	Tipo di intervento
ACCESSO EDIFICIO	Accesso sul portico: gradino h 7 cm Accesso edificio: gradino h 5 cm.	Raccordo in asfalto e installazione scivolo in alluminio.
SERVIZIO IGIENICO	Non a norma.	Intervento di accessibilità
COLLEGAMENTI VERTICALI	Edificio con solo p.terra	-
FRUIBILITA' INTERNA	A norma.	-
CORTILE/AREE ESTERNE	Area esterna in ghiaia.	Asfaltare area esterna piazzale e banchina stradale che si riallaccia al marciapiede.
NOTE

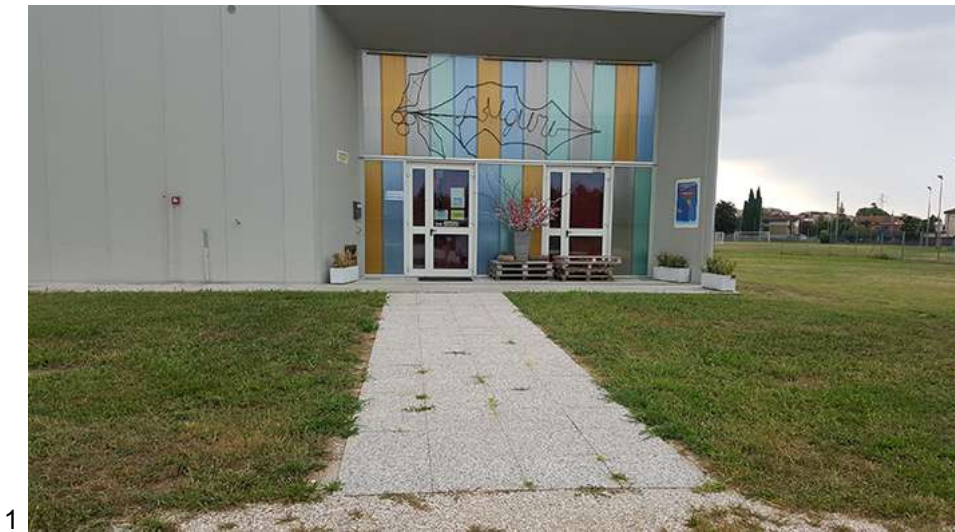
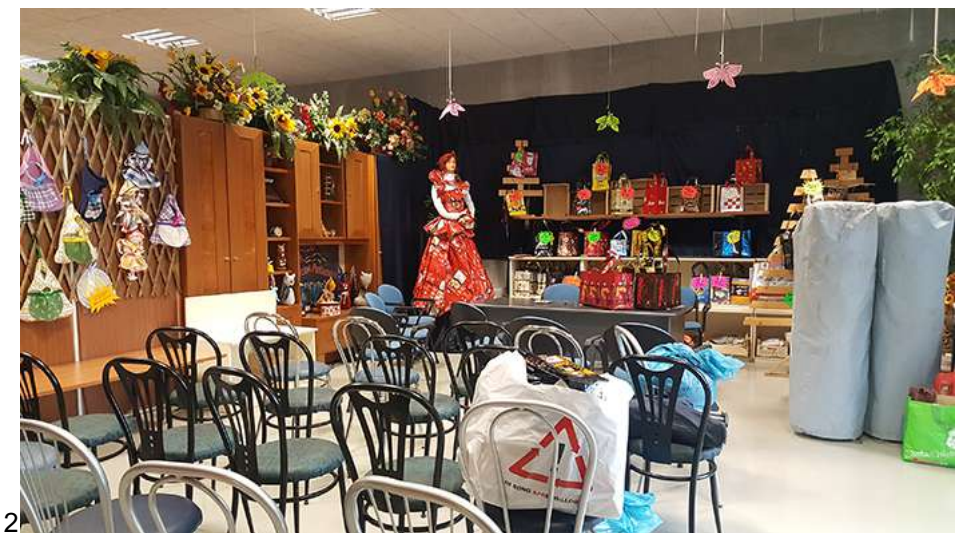
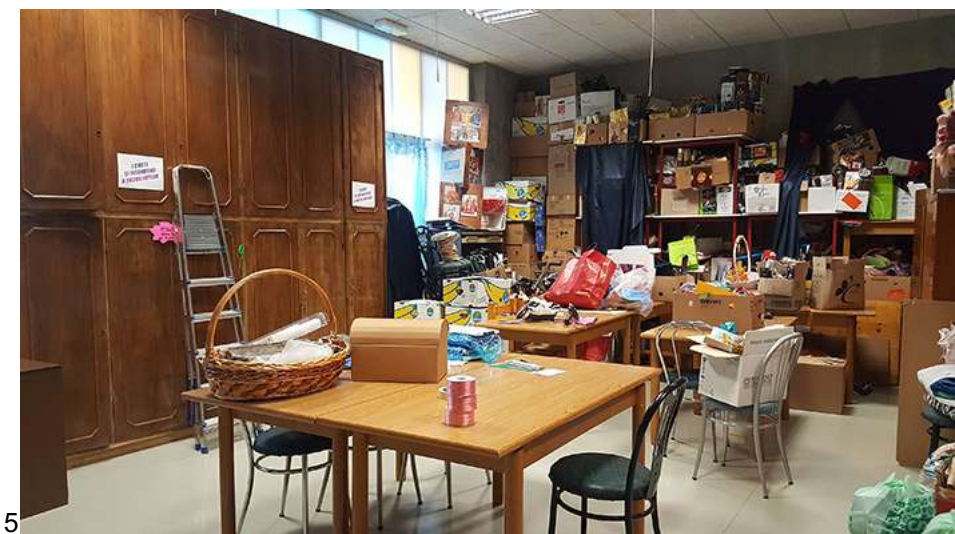
RIFERIMENTI FOTOGRAFICI

BARRIERA ARCH.	Descrizione	Tipo di intervento
ACCESSO EDIFICIO	-Ingresso principale da via Grigoletti: insicurezza a causa dell'adiacenza della carreggiata e dela traffico automobilistico -Ingresso dal parcheggio posteriore: presenza dislivello di raccordo -ingressi corpo nuovo/: presenza gradino h4cm	-Pavimentazione e delimitazione esterna (v. scheda intervento urbano) -Segnalazione dislivello e ingresso con installaz. segnali podotattili e corrimano -Installazione scivoli
SERVIZIO IGIENICO	Bagno accessibile al piano terra: la porta antincendio risulta pesante e difficilmente manovrabile	
COLLEGAMENTI VERTICALI	Presenza ascensore a norma.	
FRUIBILITA' INTERNA	L'accesso al bagno per gli utenti della sala convegni al p.1° è ostacolato dalla chiusura del locale davanti l'ascensore	Installaz. meccanismo apertura-blocco automatico per aprire il locale al piano terra in concomitanza con apertura sala p.1°

CORTILE/AREE ESTERNE	-	
NOTE	Edificio storico vincolato

Cod.	DESCRIZIONE (dove / tipo d'intervento)	u.m.	Quantità	Costo unit.	Costo tot.
	Ingresso principale/ pav. stradale (v. SCHEDA INT. URBANO)	n	-	€0,00	€0,00
	Ingresso dal parcheggio/ installaz. percorso podotattile	m	5	€ 70,00	€ 350,00
	Ingresso dal parcheggio/ installaz. corrimano	m	3	€ 80,00	€ 240,00
	Ingresso corpo nuovo/ installaz. scivoli h4 cm	n	2	€ 180,00	€ 360,00
	Accesso bagni-ascensore/ Installaz. meccanismo apertura automatica nella porta locale interno	n	1	€ 250,00	€ 250,00
	SOMMA				€ 1.200,00

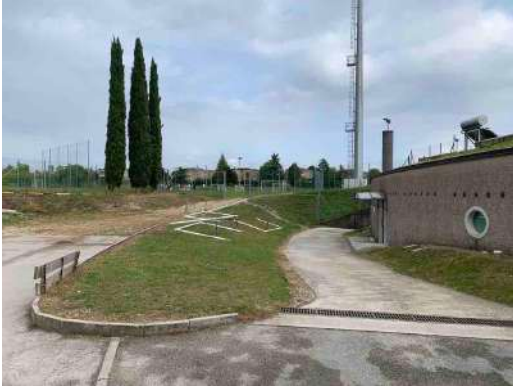
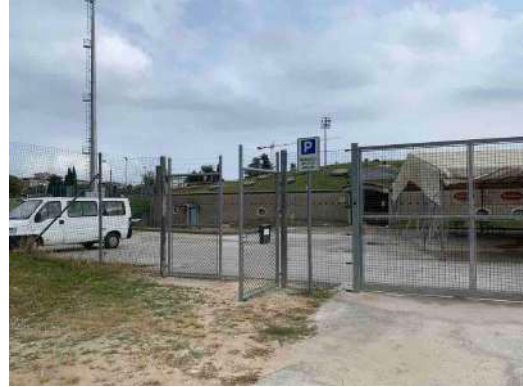
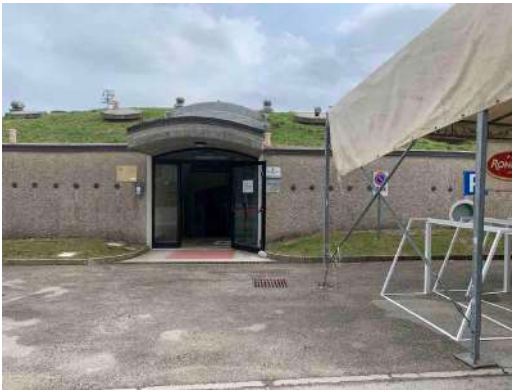
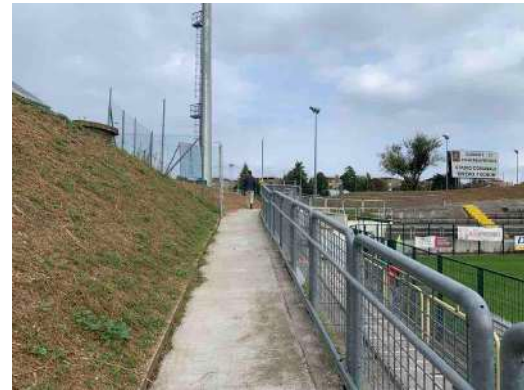
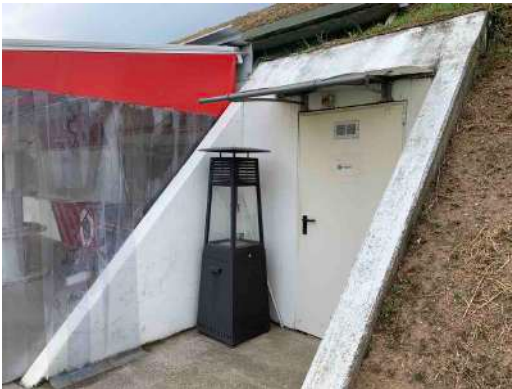
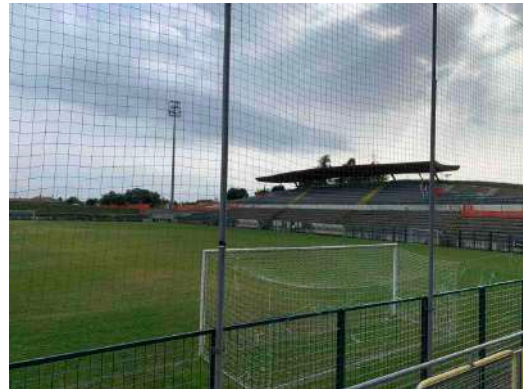
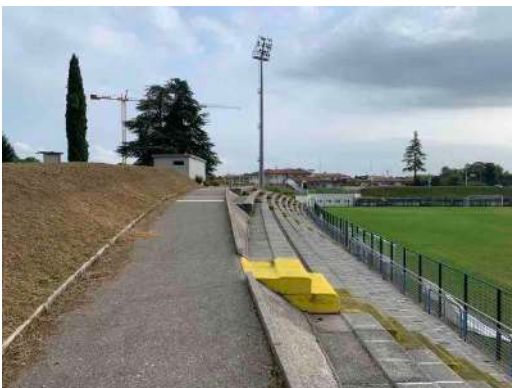
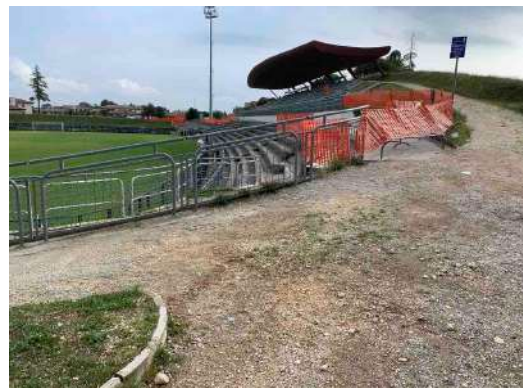
RIFERIMENTI FOTOGRAFICI

BARRIERA ARCH.	Descrizione	Tipo di intervento
ACCESSO EDIFICIO	Ingresso sala principale e spogliatoi gradini h 7 cm.	Realizzazione scivoli.
SERVIZIO IGIENICO	Non a norma.	Realizzazione bagno a norma.
COLLEGAMENTI VERTICALI	Solamente a piano terra.	-
FRUIBILITA' INTERNA	A norma.	-
CORTILE/AREE ESTERNE	Assenza asfaltatura area esterna d'ingresso al pubblico.	Asfaltatura aree esterne.
NOTE
