MALGA CORO
Stato di consistenza
del complesso malghivo alla data del 3 novembre 2025

DOCUMENTAZIONE FOTOGRAFICA

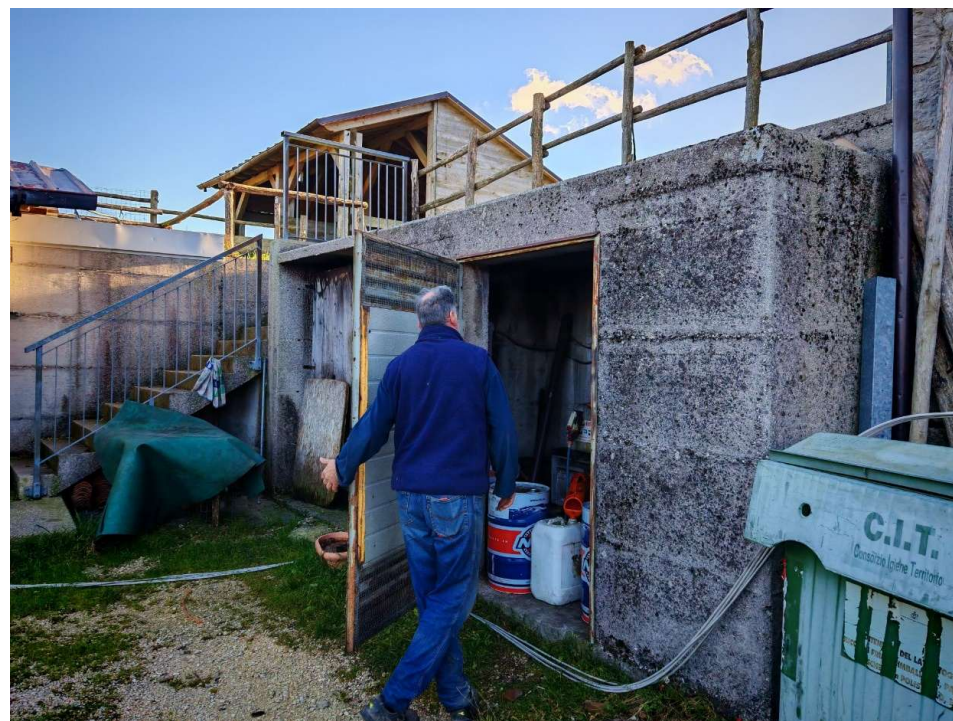
FOTO 17

In dotazione c'è pure un altro gruppo elettrogeno del KVA 10 della ditta Perin acquistato nel 1989 (foto 16) installato in un locale dedicato e attiguo alla stalla (foto 17).

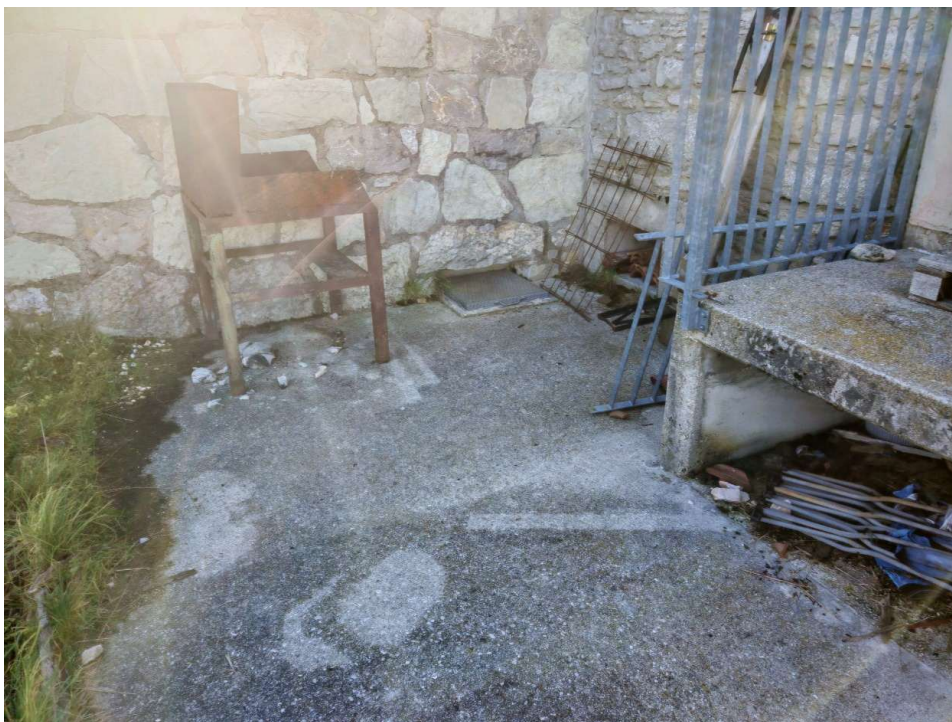
FOTO 20

Al piano terra trovano collocazione la stalla (foto 19), la porcilaia, il deposito mangimi, i locali per il deposito e la trasformazione del latte, una cisterna in c.l.s. per il deposito dell'acqua da 350 hl (foto 20, botola di accesso alla vasca in cemento armato per la raccolta dell'acqua piovana) e una cantina.

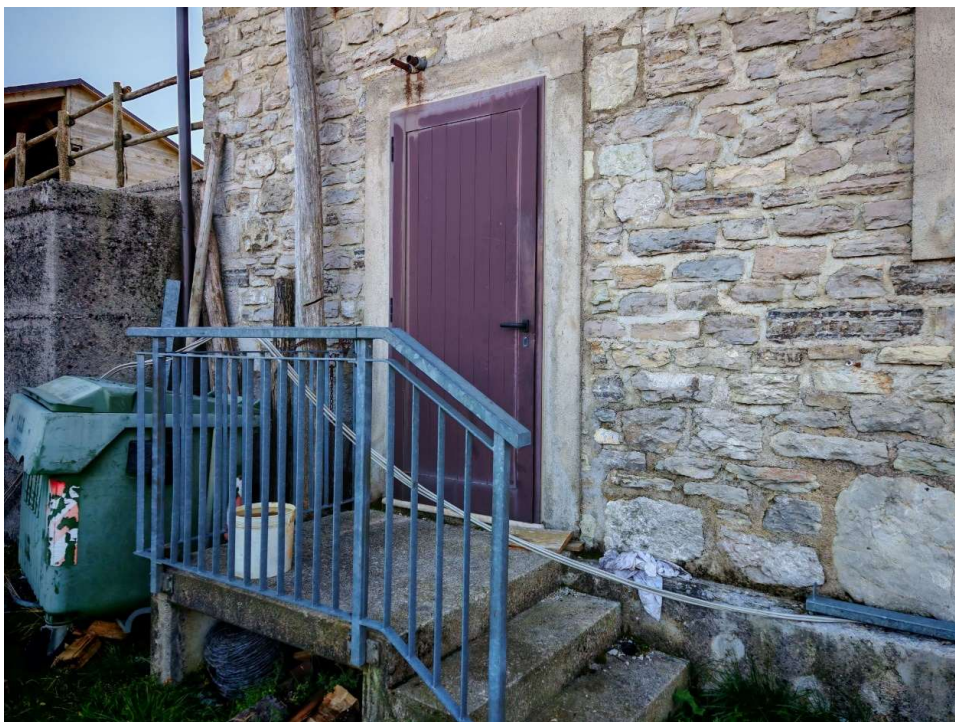
FOTO 22

Il mini caseificio (foto 22) è stato dotato di tutte quelle attrezzature idonee alla lavorazione del latte quali:

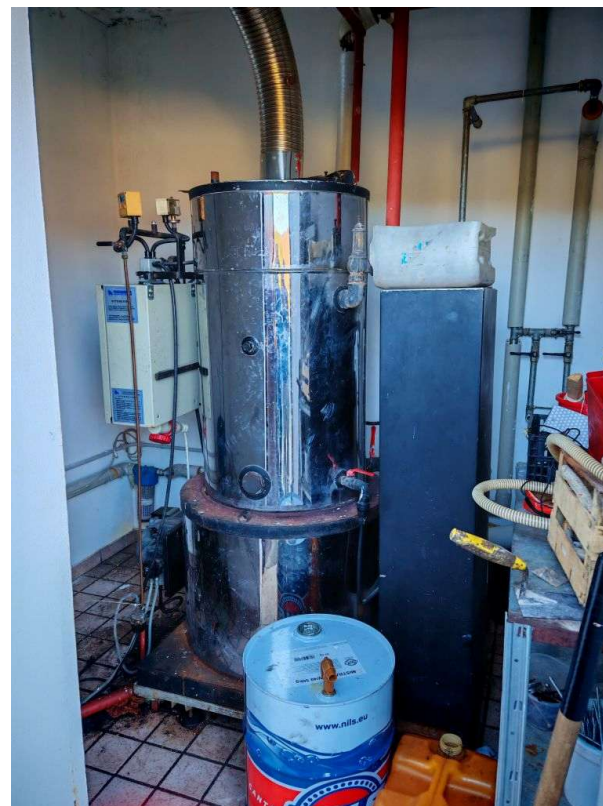
FOTO 23

- n. 1 generatore di vapore mod. TS 100 montato su basamento con ruote (foto 23);
- n. 1 bruciatore a gasolio per generatore a vapore;
- n. addolcitore a resine (foto 24);
- n. 1 vasca in AISI da l. 600 completa di accessori (foto 43);
- n. 1 carrello con fondo spersore per scarico cagliata (foto 44);
- n. 1 carrello in AISI per ricotta (foto 44);
- n. 1 miscelatore acqua-vapore in AISI (foto 43);
- n. 1 lavello inox con comando a ginocchio (foto 25);
- n. 1 pompa carellata autoadescante con relativa gomma spiralata (foto 26);
- n. 1 autoclave per acqua con pompa da HP. 1,5 (foto 27 e 28).

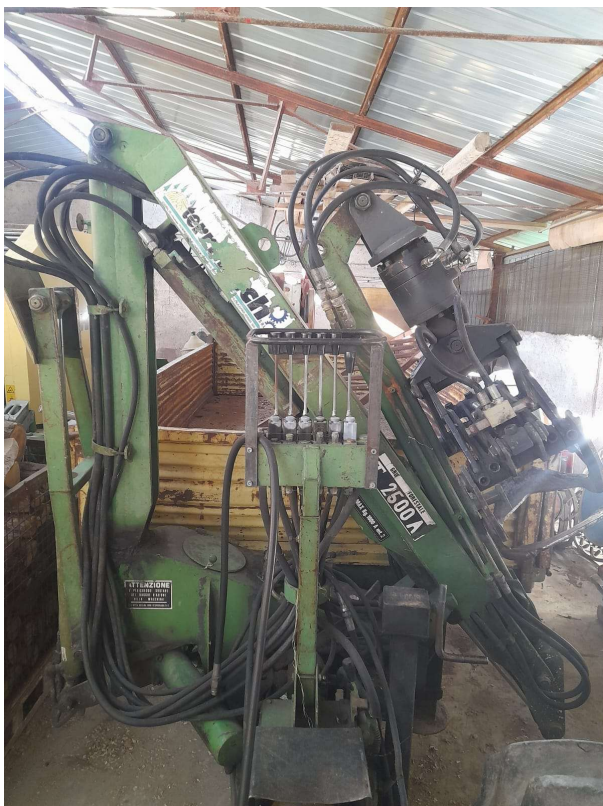
FOTO 30

- n. 1 gru forestale Terrmacch T 2000 A montata sul rimorchio (foto 30);
- n. 1 falciacondizionatrice Marangon 4 – 190 F RCG matr. 18/0037 (foto 31 e 32);

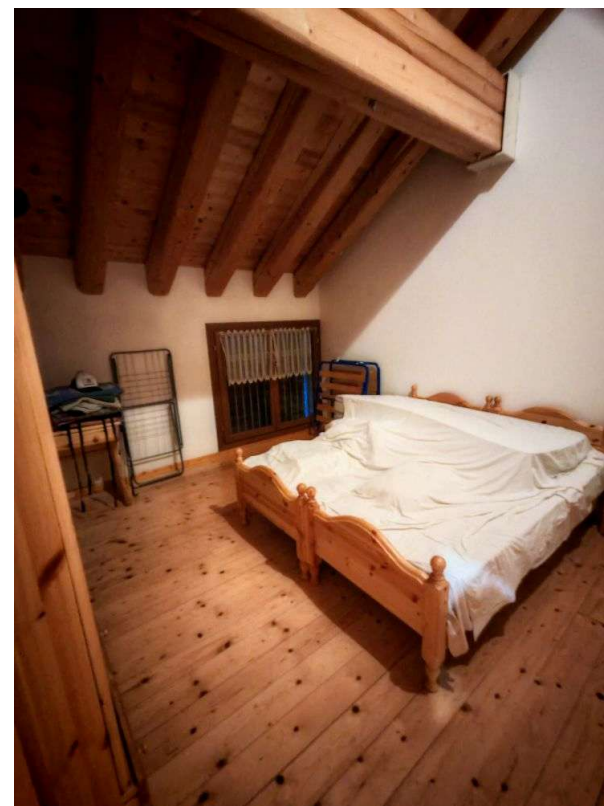
FOTO 33

La malga è dotata di n. 3 camere da letto, ciascuna dotata di letto matrimoniale, armadio, comodini, scrivania e con bagno riservato alla camera, dotato di lavandino, bidet, wc e doccia (foto 33 e 34 – camera 1; foto 35 e 36 – camera 2; foto 37 e 38 – camera 3).
