Comune di Jolanda di Savoia  
Provincia di Ferrara

COMPLESSO MUNICIPALE: INTERVENTI PER LA RIGENERAZIONE  
DELL'AMBITO URBANO

# PROGETTO ESECUTIVO

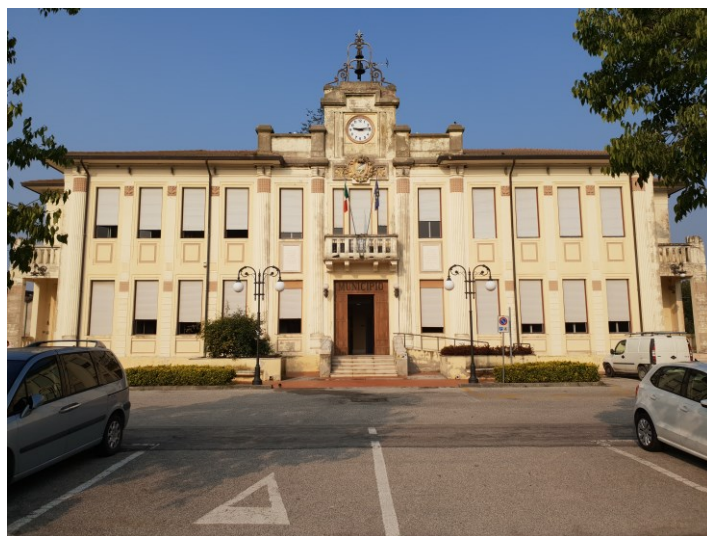
*Figura 3. Foto dello Stato di Fatto del Palazzo Municipale*

L'edificio ha una superficie coperta di circa 500 mq e si compone di tre piani fuori terra. Il piano terra ed il piano primo, con altezza utile di 4.55 m, adibiti ad uffici, ed un sottotetto, con altezza utile minima di 1.80 m e massima di 3.00 m, in cui era previsto un archivio mai realizzato.

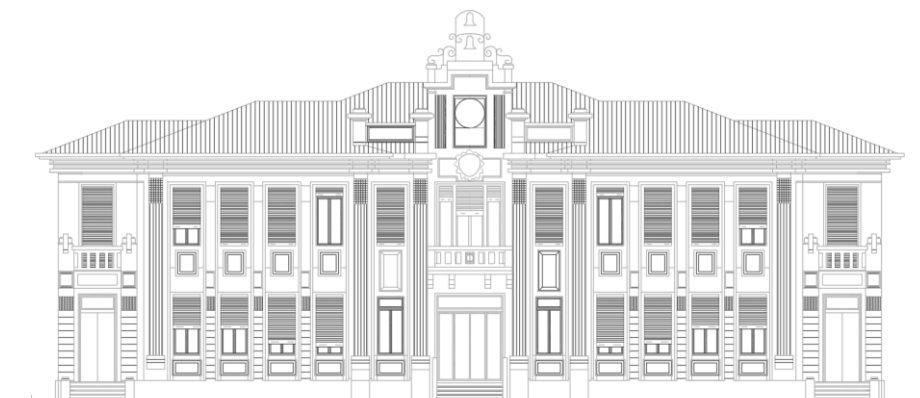
*Figura 4. Prospetto principale su Piazza Unità d'Italia*

L'impostazione generale della fabbrica resta, comunque, sostanzialmente quella originaria: un impianto simmetrico in pianta e in alzato, con una marcata accentuazione dell'asse principale ottenuta attraverso l'inserimento dell'altana in corrispondenza del partito centrale.

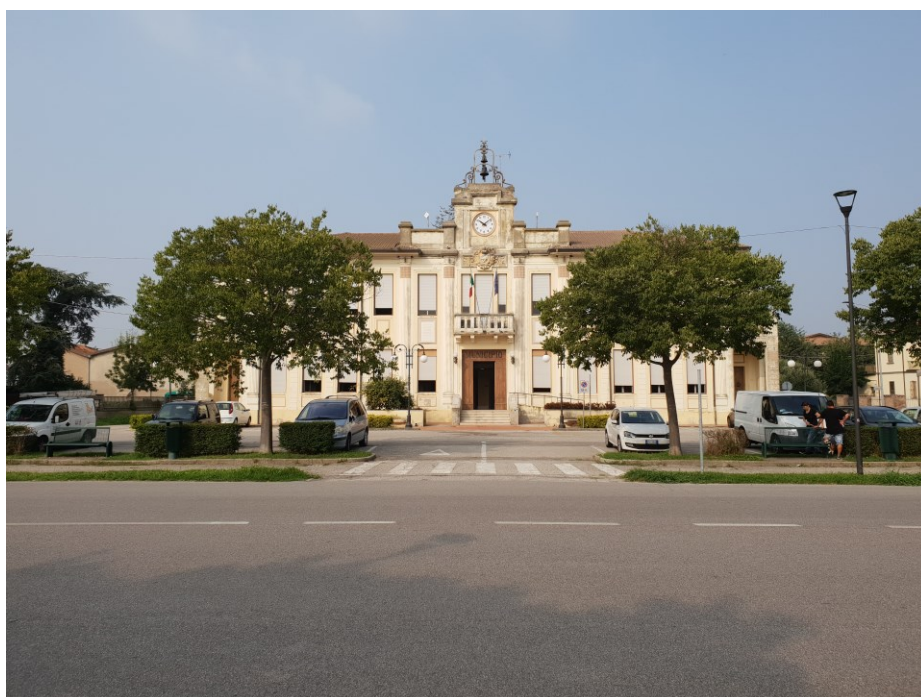
*Figura 6. Foto stralcio A*

Stralcio A: area libera antistante il municipio

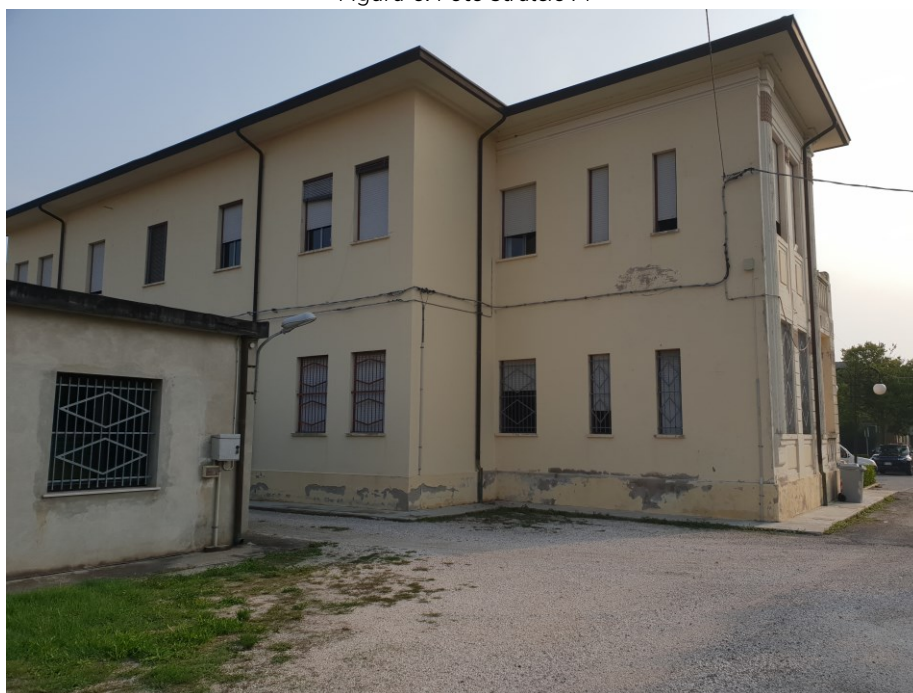
*Figura 7. Foto stralcio C*

Stralcio C: area retrostante il municipio

Nella zona retrostante l'edificio municipale (stralcio C) è previsto il rifacimento della pavimentazione in stabilizzato.

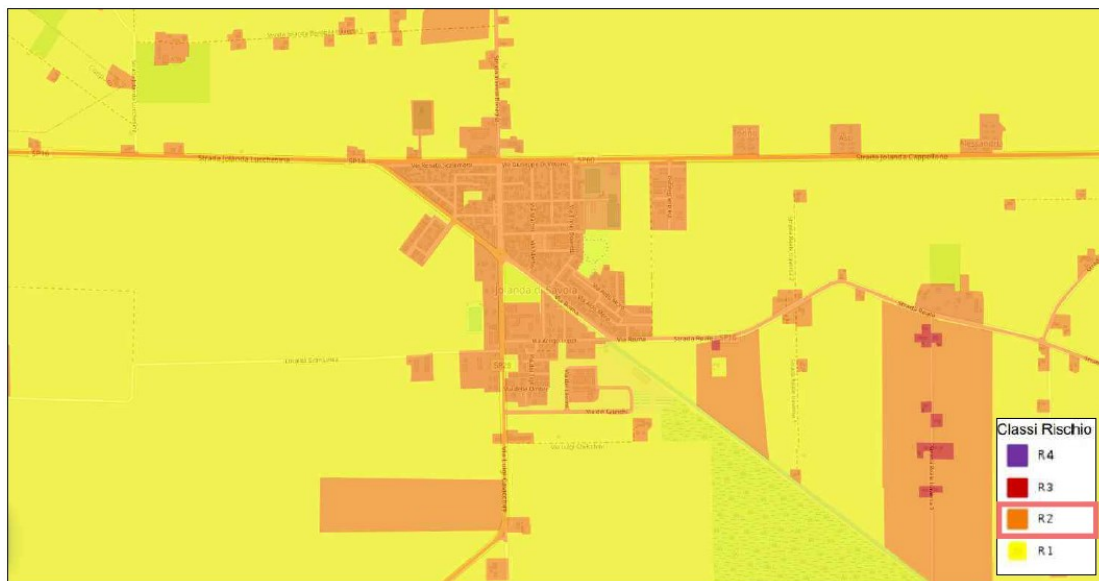
Piano di Gestione del Rischio Alluvioni (PGRA) – Tavola del Rischio

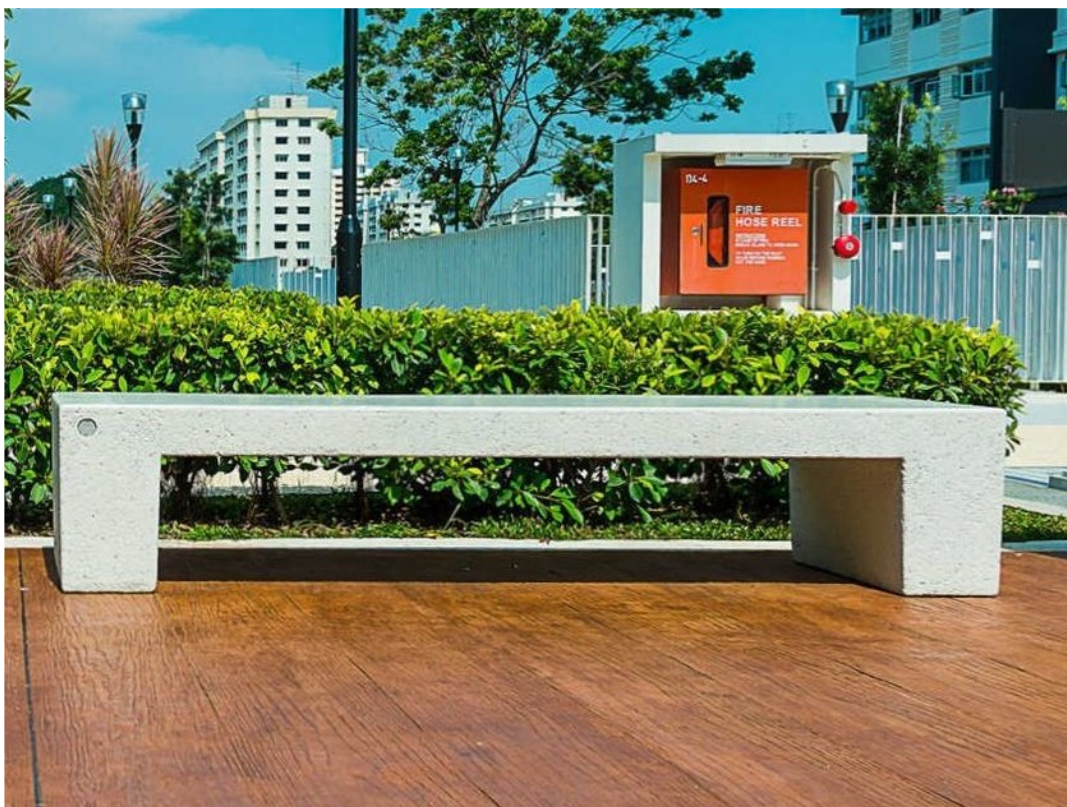
*Panchina tipo Anastasio*

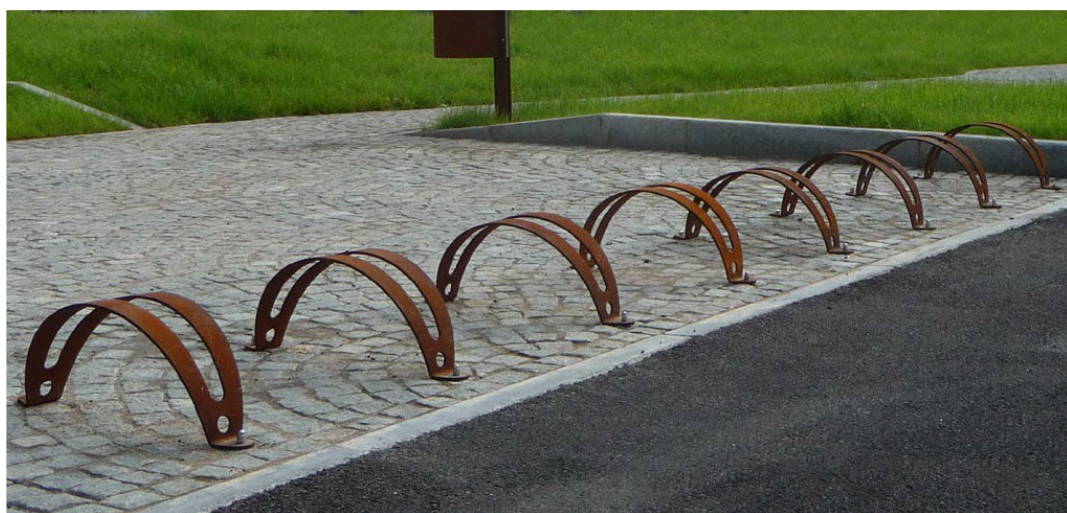
*Portabici tipo Move*

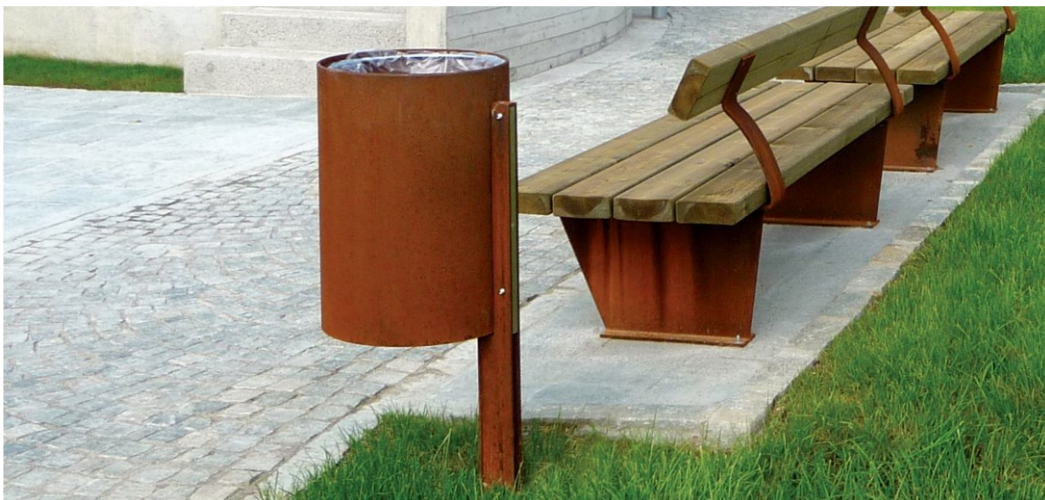
*Cestino tipo Corte*

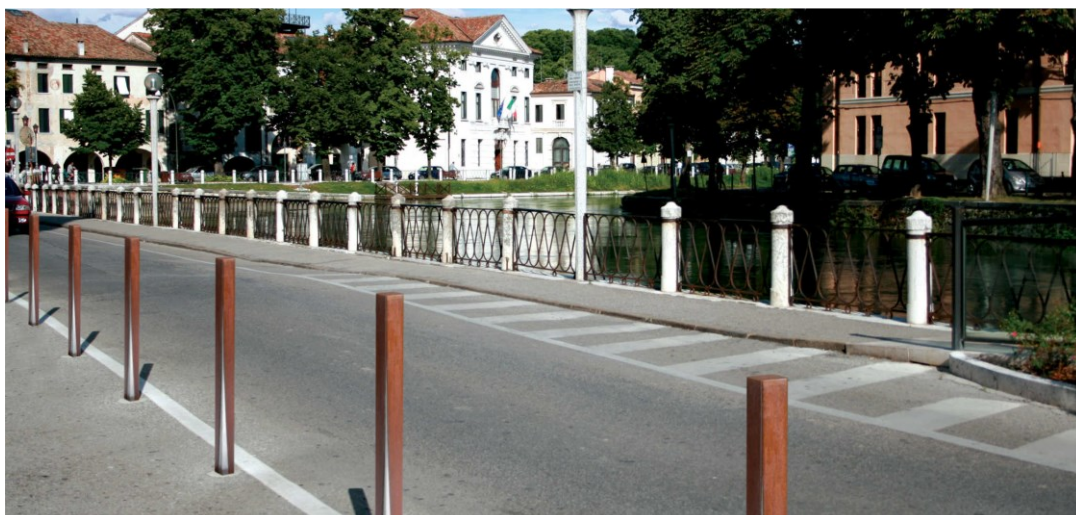
*Dissuasore tipo Explosion 70*
