SCHEDA DI PROGETTO

Amministrazione Comunale di ROSSANO VENETO (VI)

Descrizione edificio: SEDE MUNICIPALE

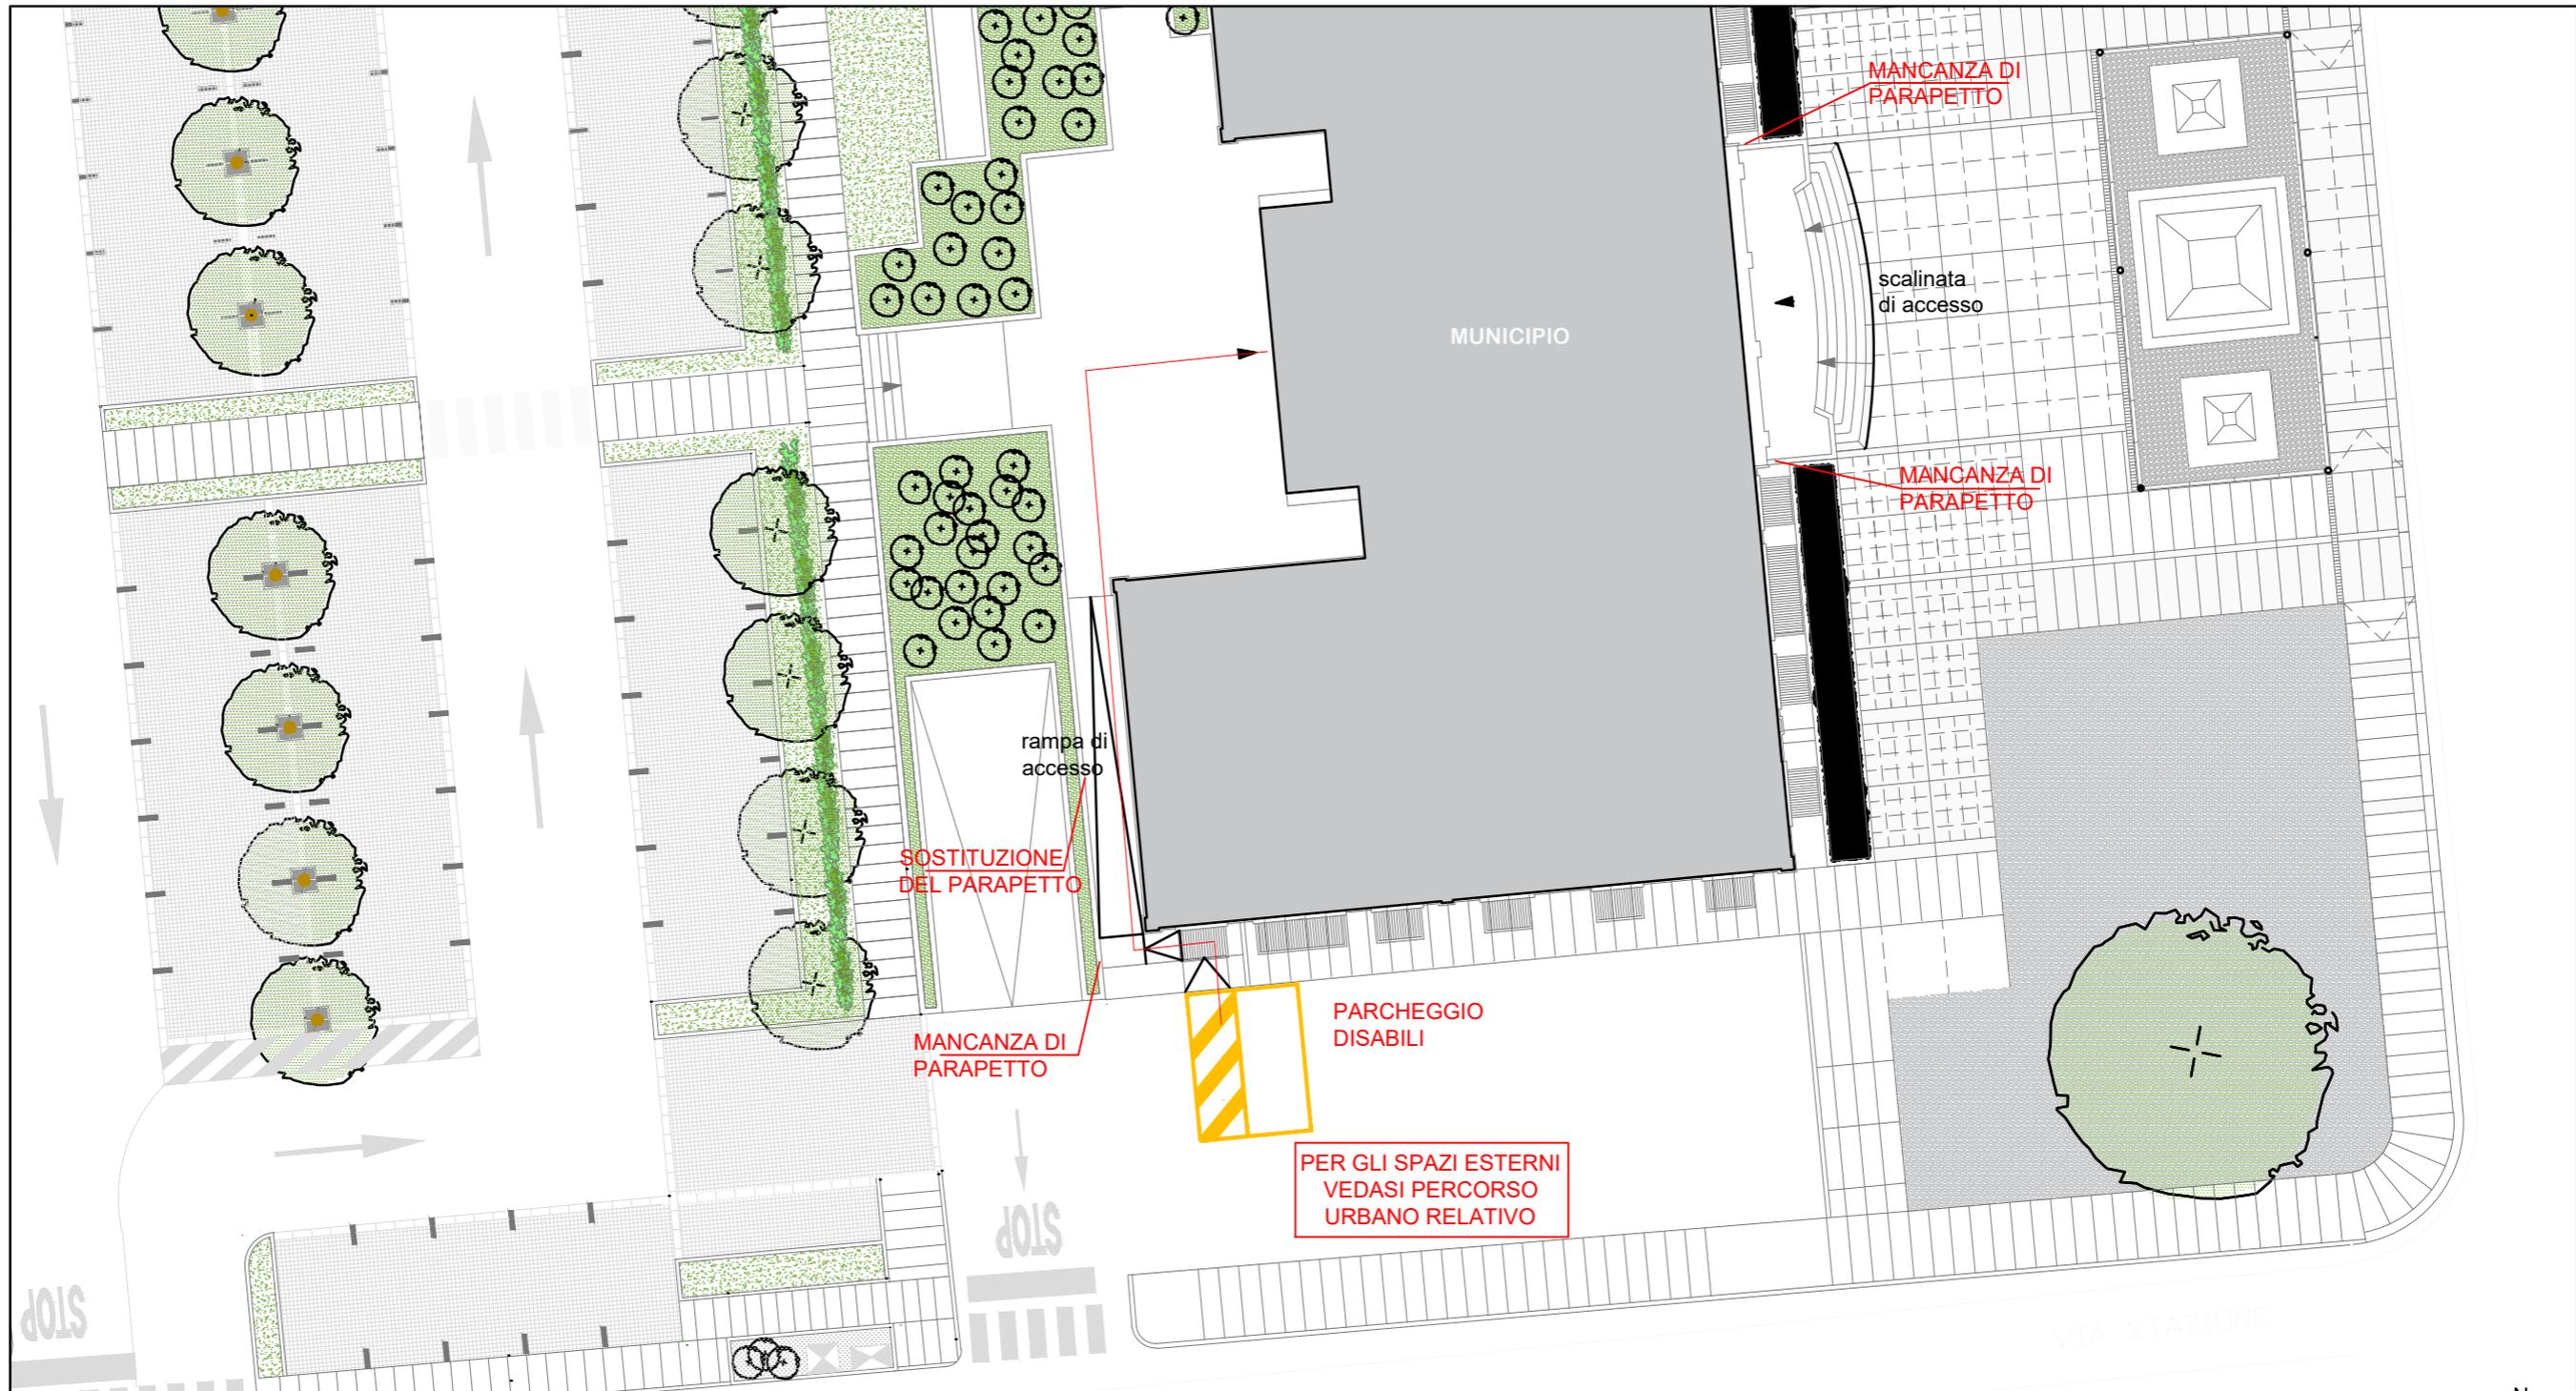
TAV. 1a

PLANIMETRIA SISTEMAZIONI ESTERNE - STATO DI FATTO

PLANIMETRIA STATO DI FATTO
scala 1:500

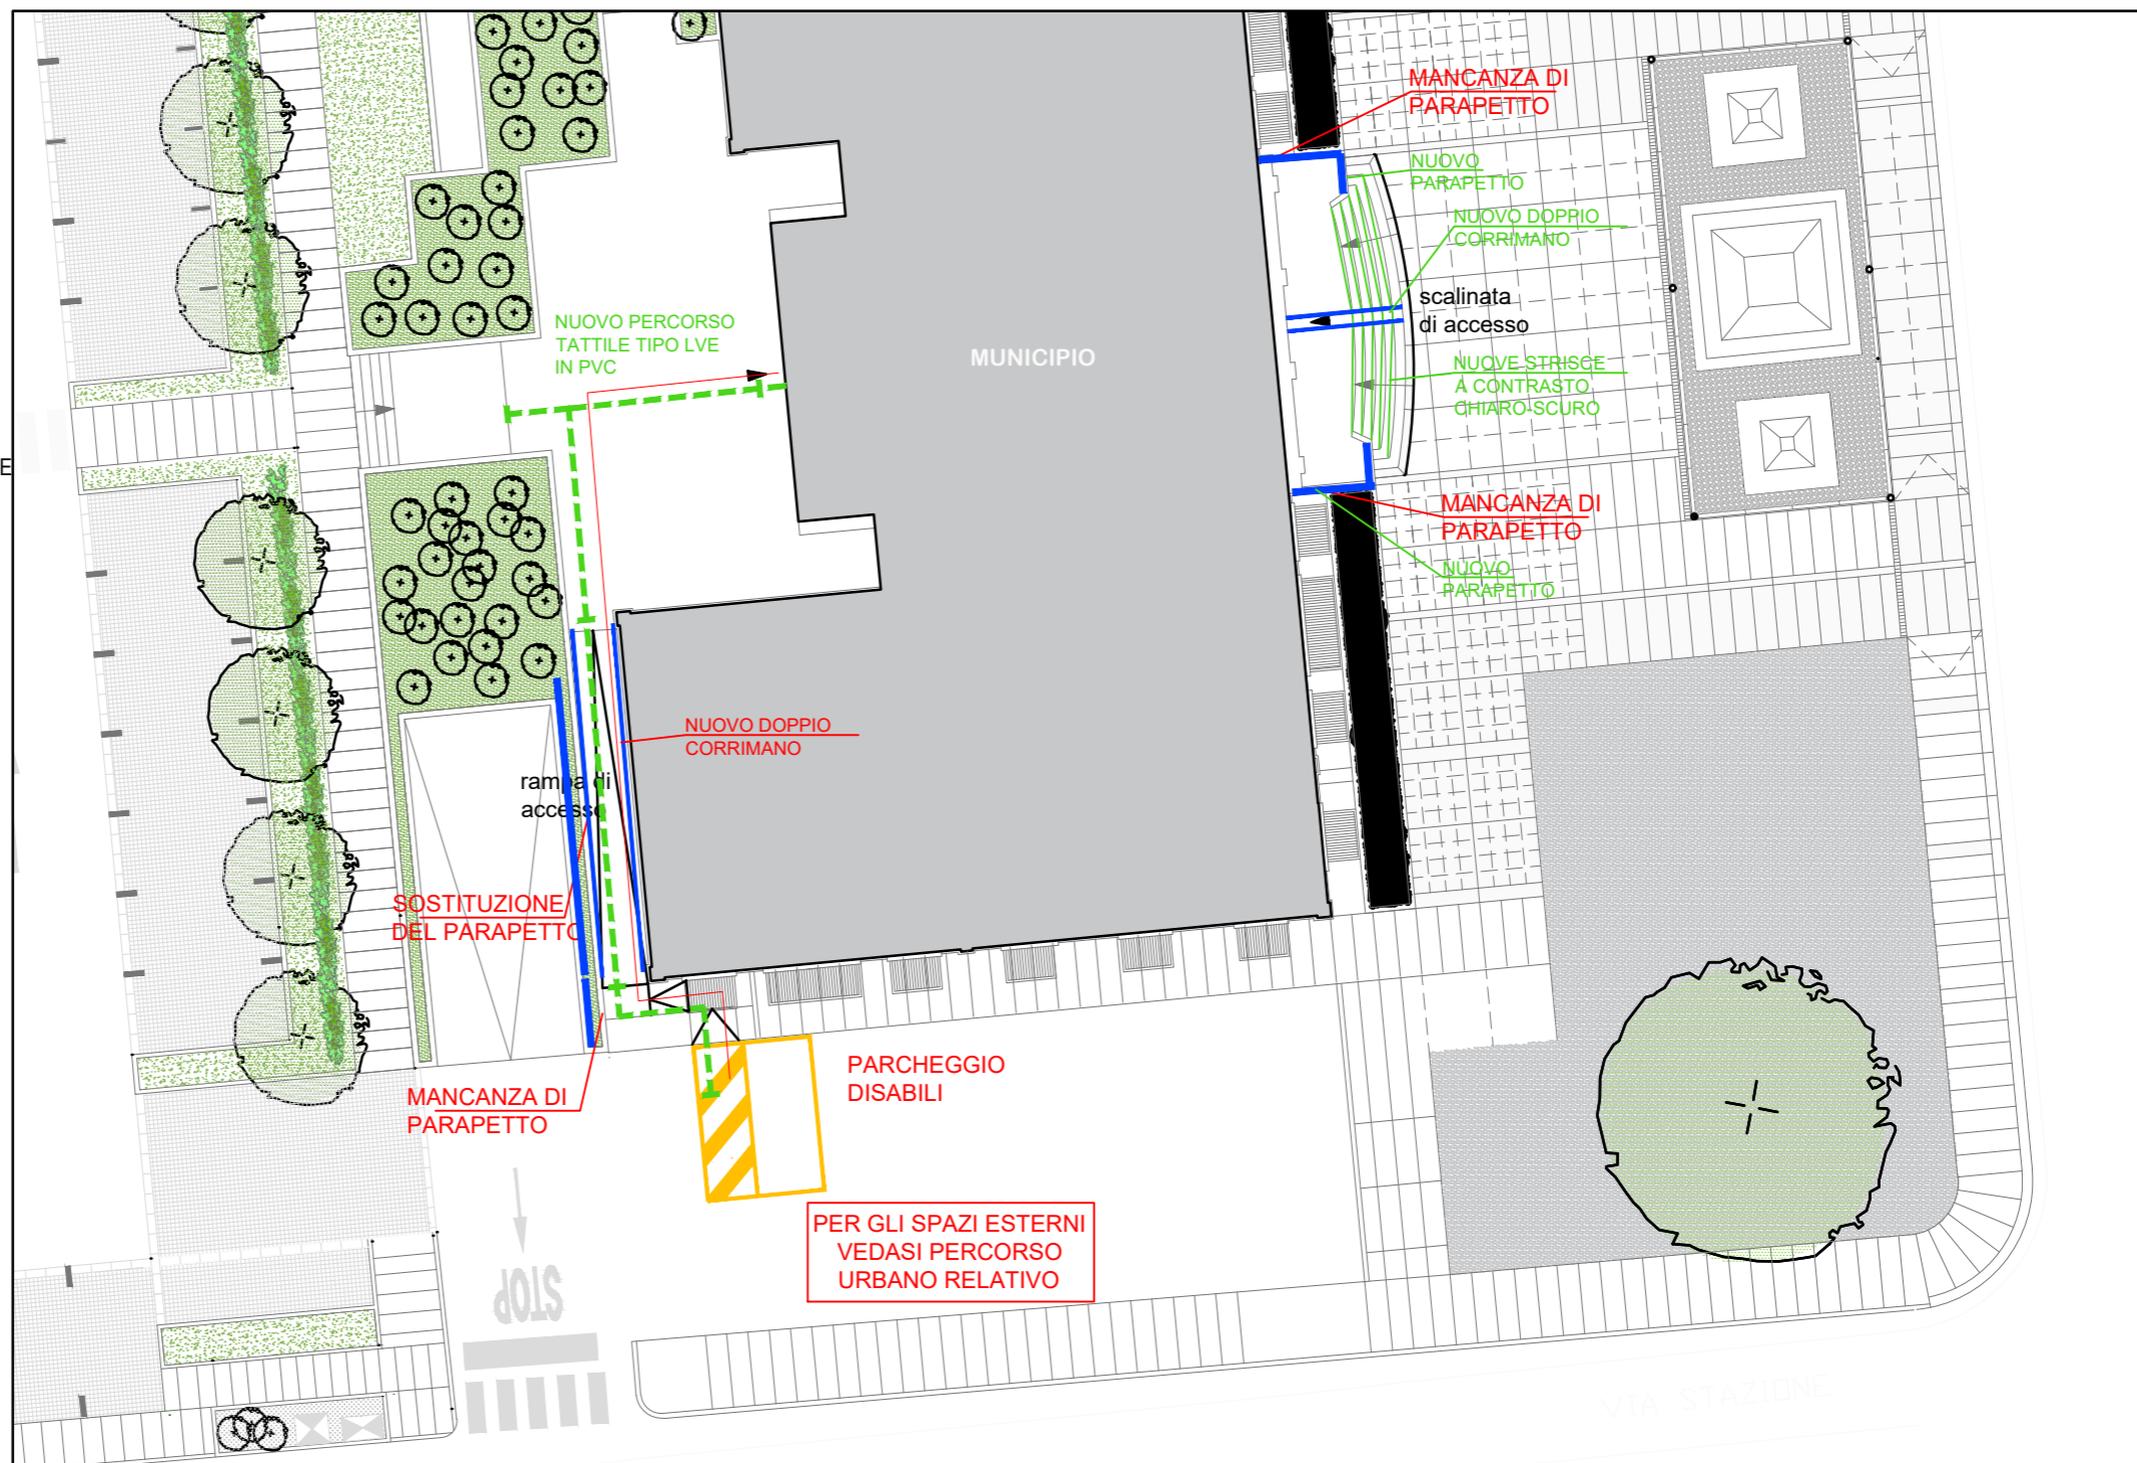
**TAV.
1b**

PLANIMETRIA SISTEMAZIONI ESTERNE - STATO DI PROGETTO

INSTALLAZIONE NUOVO PARAPETTO
-

NUOVO PERCORSO TATTILE LVE IN PVC INCOLLATO SULLA PAVIMENTAZIONE ESISTENTE

1. installazione parapetti esterni sul lato est e ovest
2. rifacimento segnaletica orizzontale parcheggio disabili con dimensioni 3,20 x 5 m
3. integrare segnaletica per disabili all'interno dell'immobile
4. Inserire doppio corrimano nelle scale principali e nella rampa disabili
5. Nuovo percorso tattile a pavimento tipo LVE in pvc
6. nuove strisce a contrasto sulla scalinata

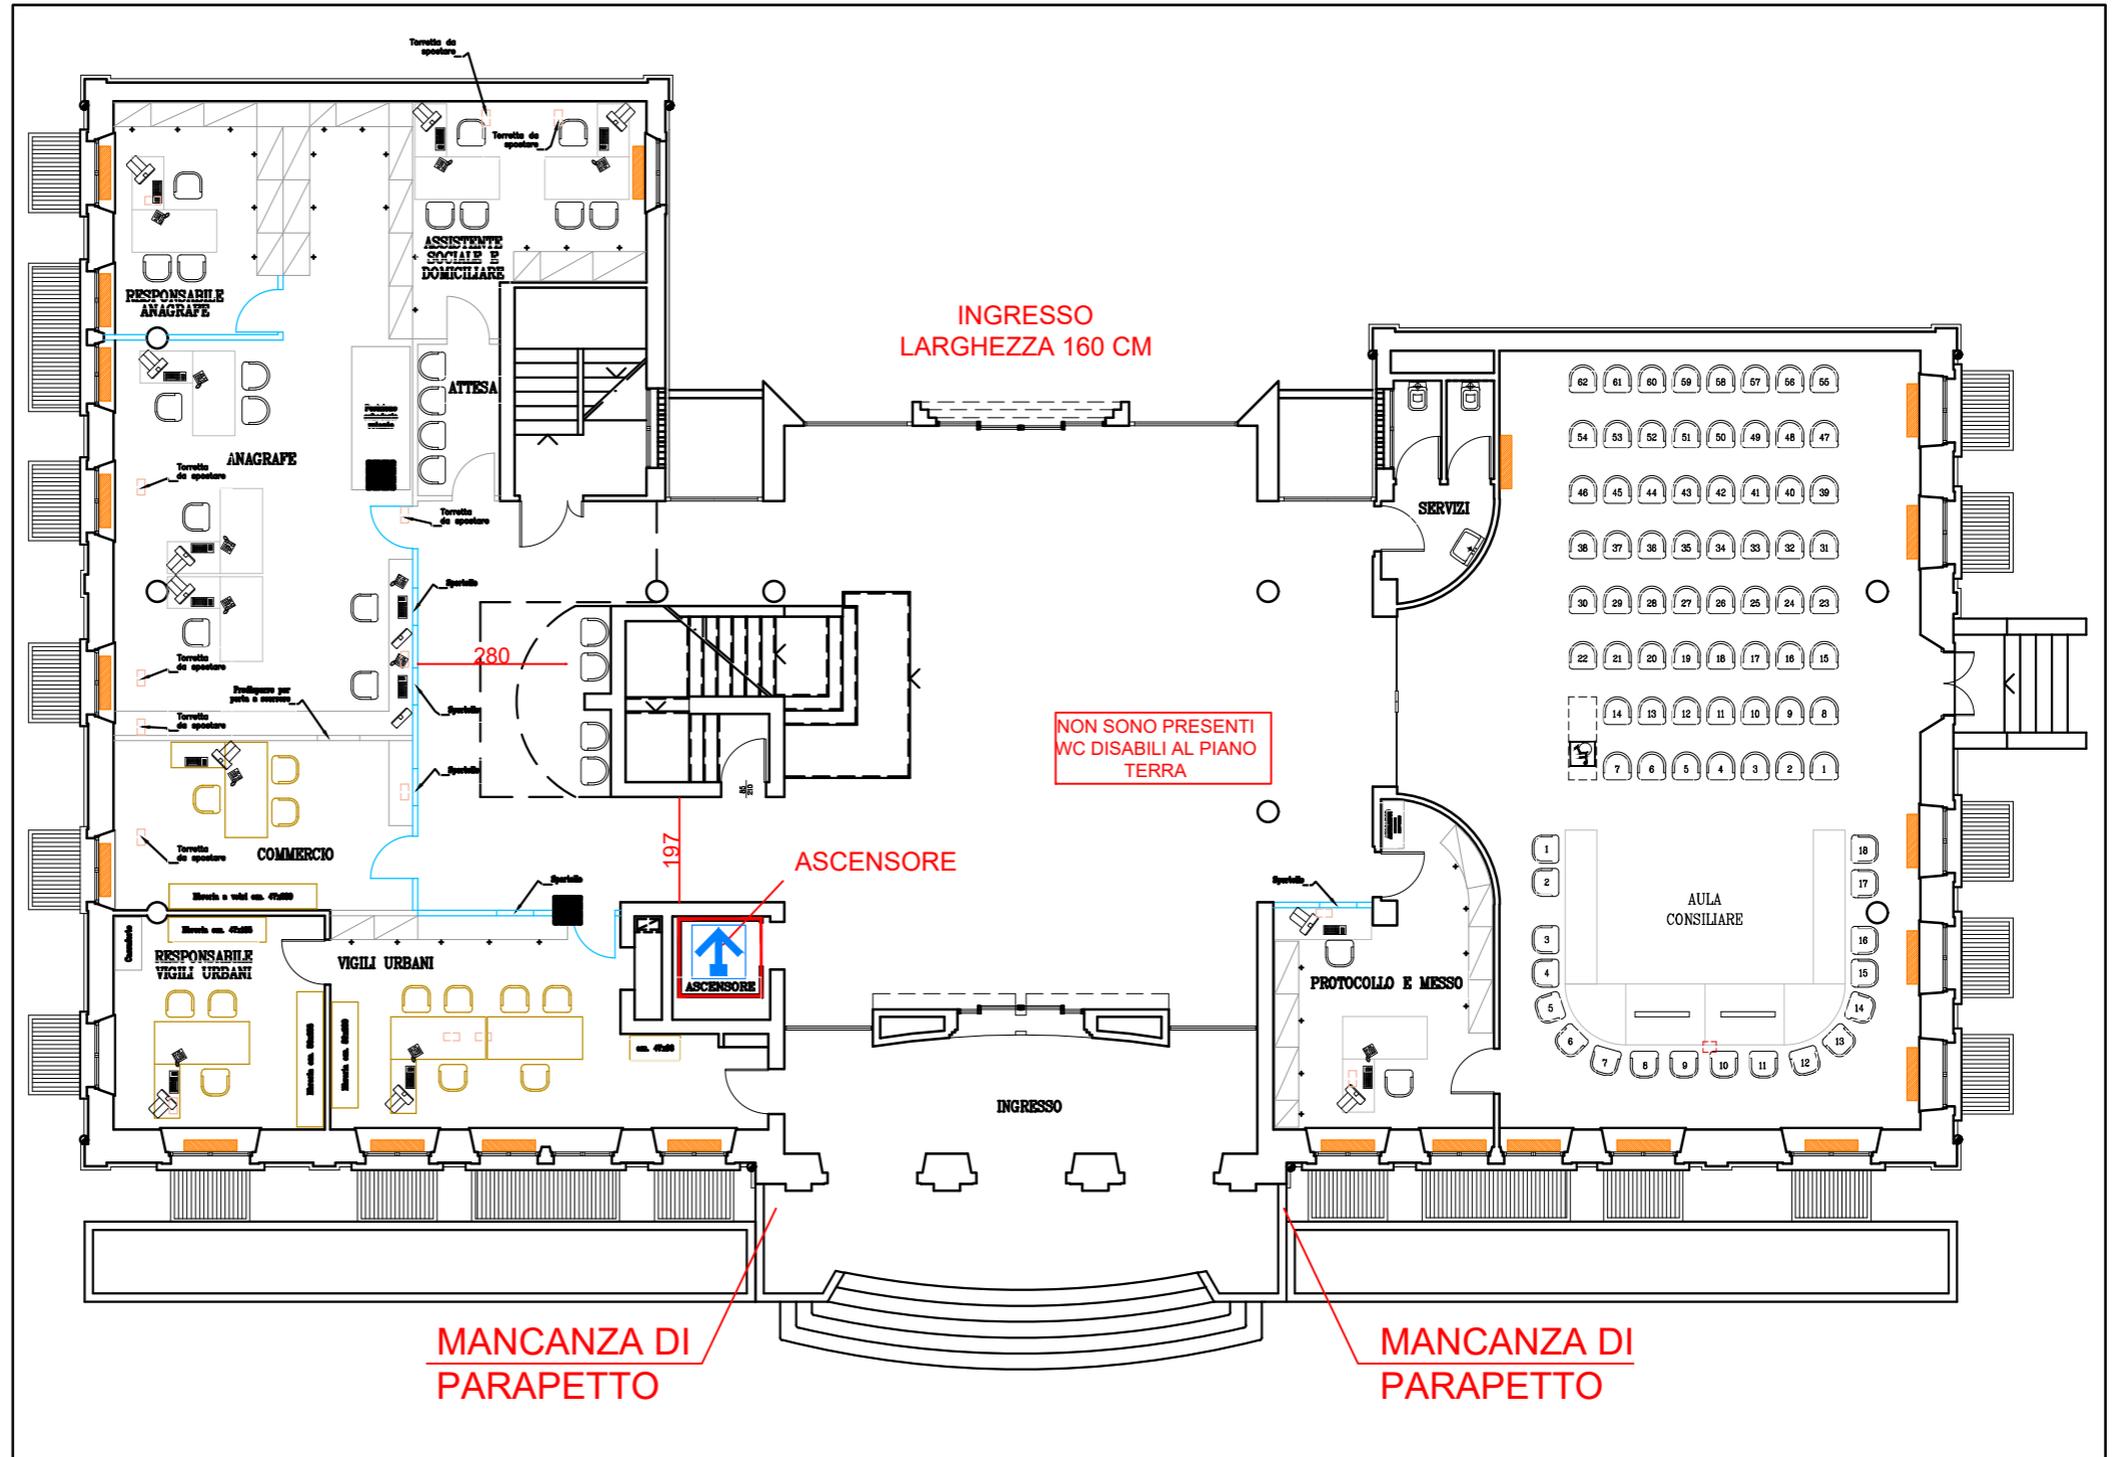
TAV.
1c

PIANTA PIANO TERRA - STATO DI FATTO

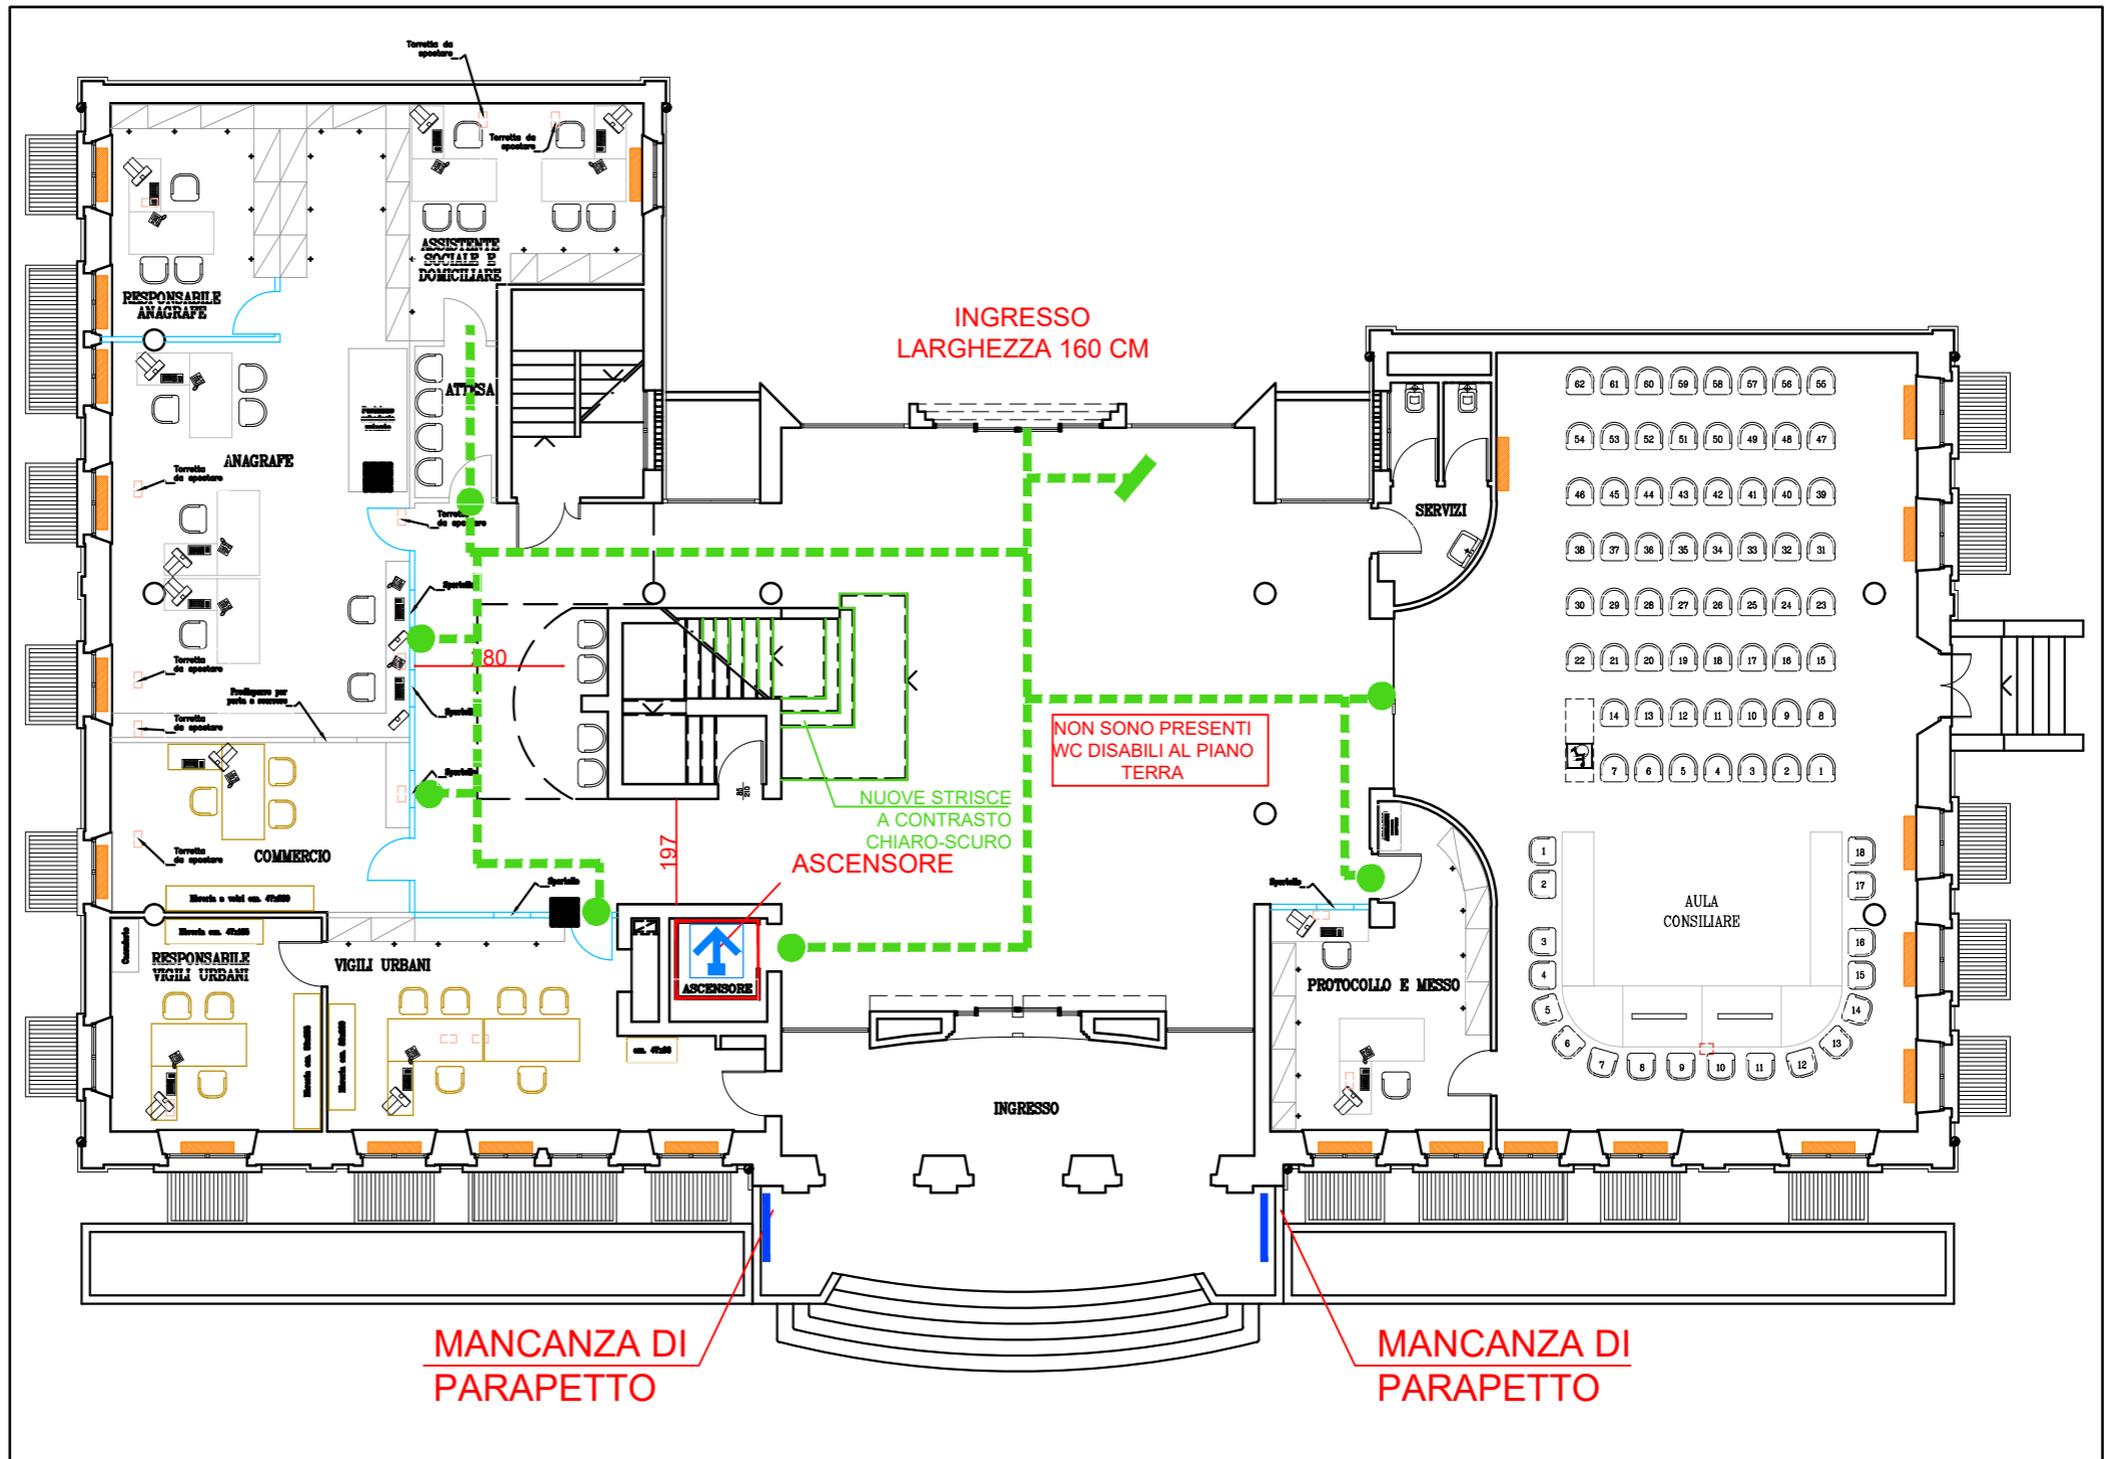
TAV.
1d

INSTALLAZIONE NUOVO PARAPETTO
-

NUOVO PERCORSO TATTILE LVE IN PVC INCOLLATO SULLA PAVIMENTAZIONE ESISTENTE
-

NUOVA MAPPA TATTILE
-

NUOVA PICCOLA MAPPA TATTILE

1. installazione parapetti esterni sul lato est e ovest
2. rifacimento segnaletica orizzontale parcheggio disabili con dimensioni 3,20 x 5 m
3. integrare segnaletica per disabili all'interno dell'immobile
4. posizionare doppio corrimano sulle scale
5. nuove strisce a contrasto sulle scale
6. nuovo percorso tattile tipo LVE in pvc
7. nuova mappa tattile in ingresso
8. nuove piccole mappe tattili in corrispondenza dell'ascensore, bagno e uffici pubblici

MANCANZA DI PARAPETTO

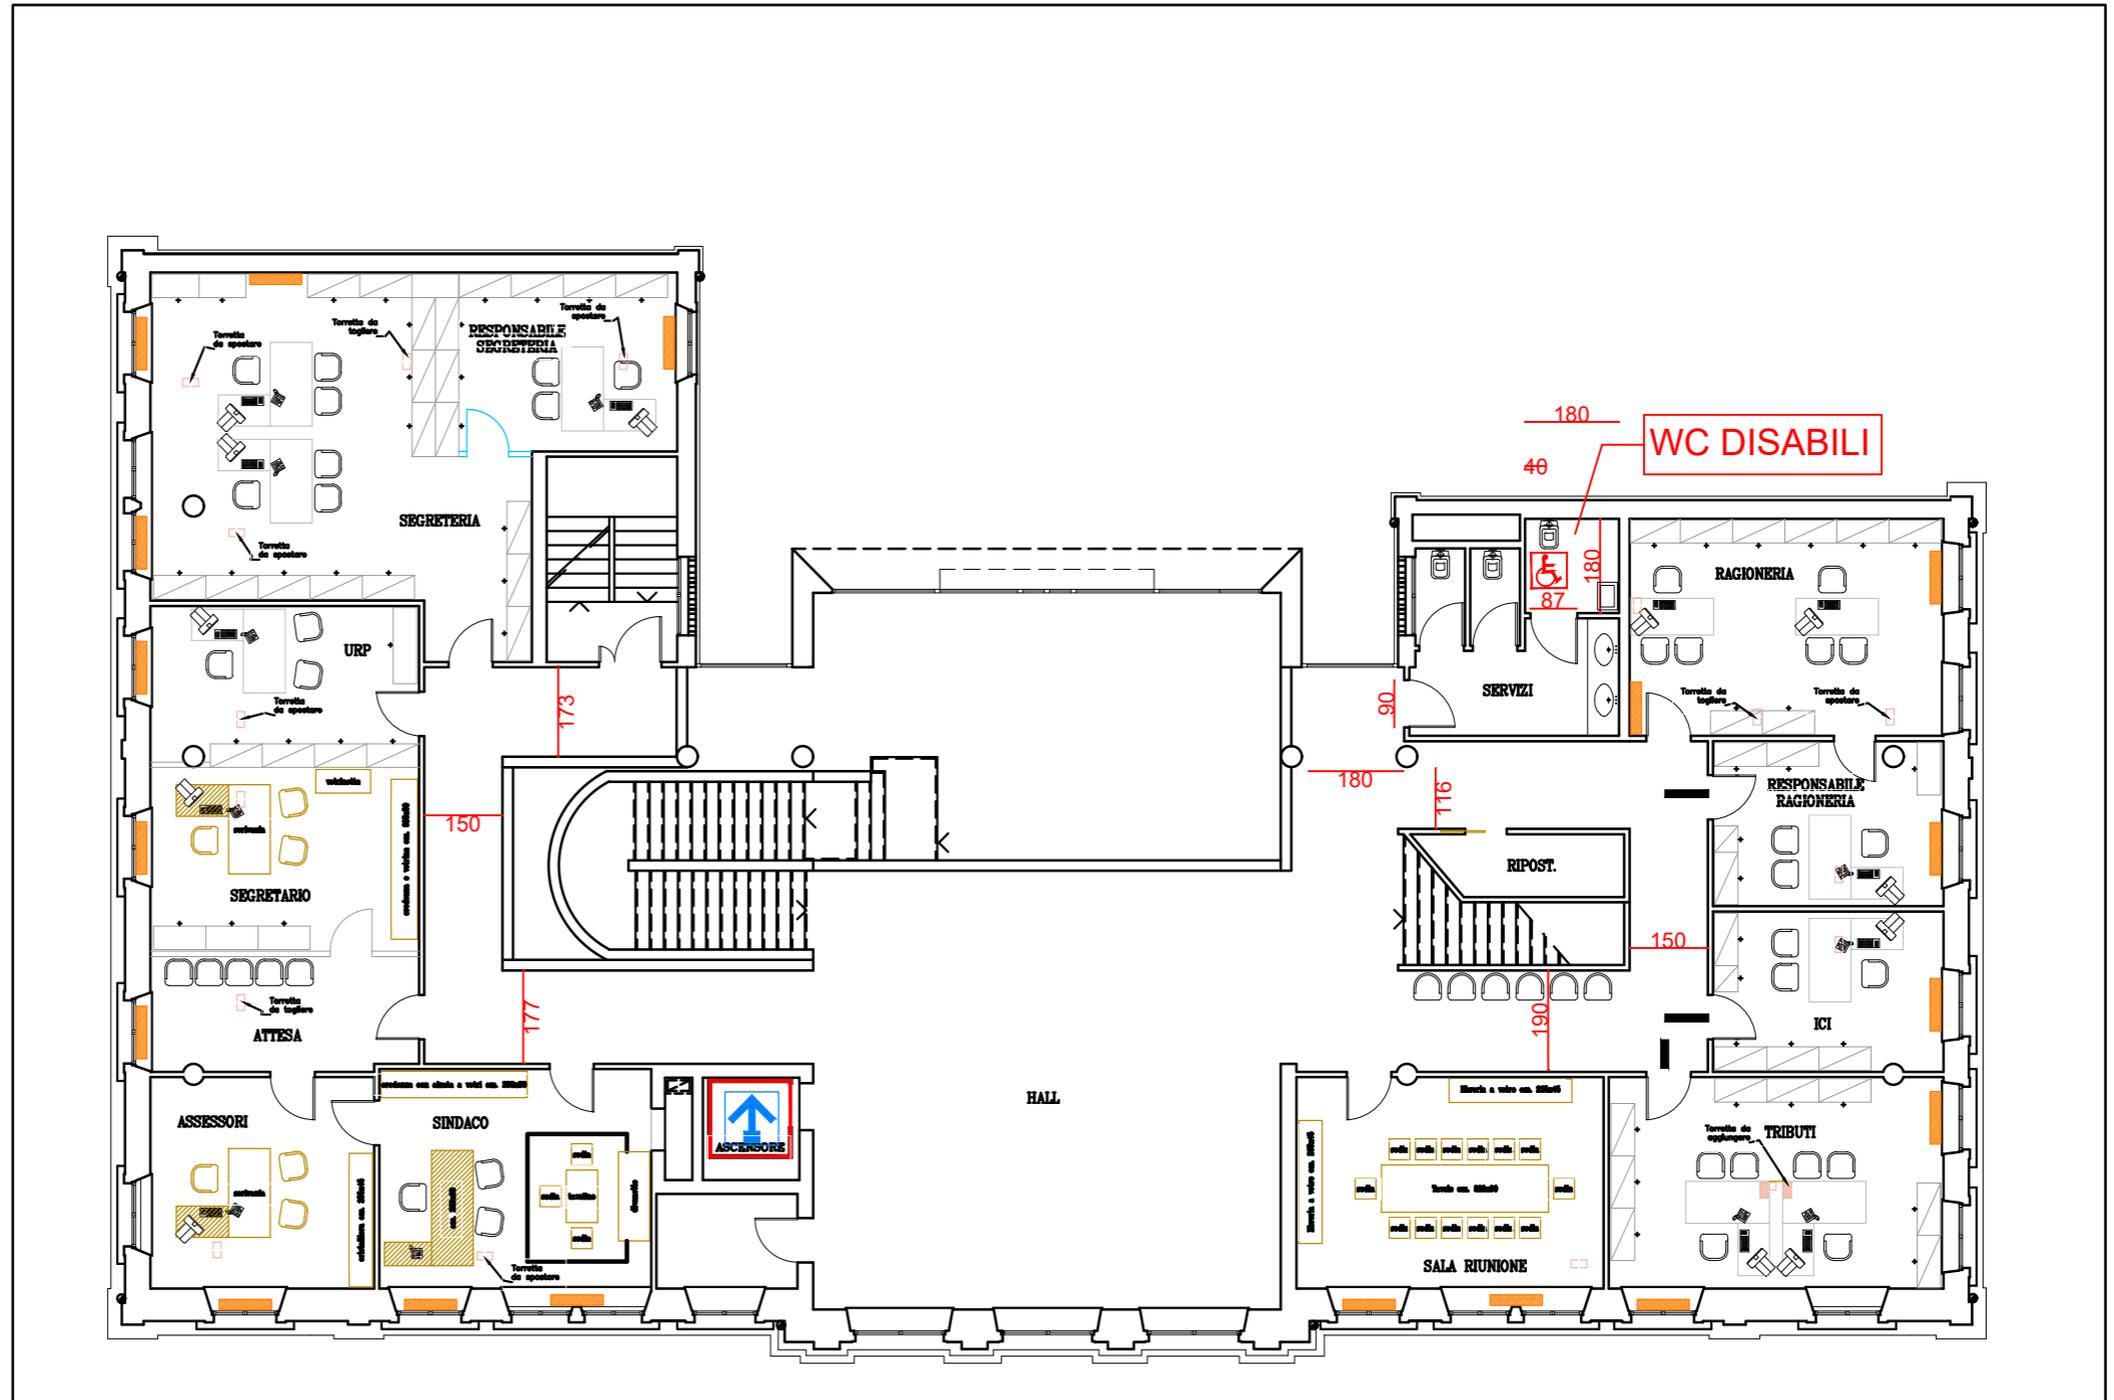
TAV.
1e

PIANTA PIANO PRIMO - STATO DI FATTO

PIANTA PIANO PRIMO STATO DI FATTO
fuori scala

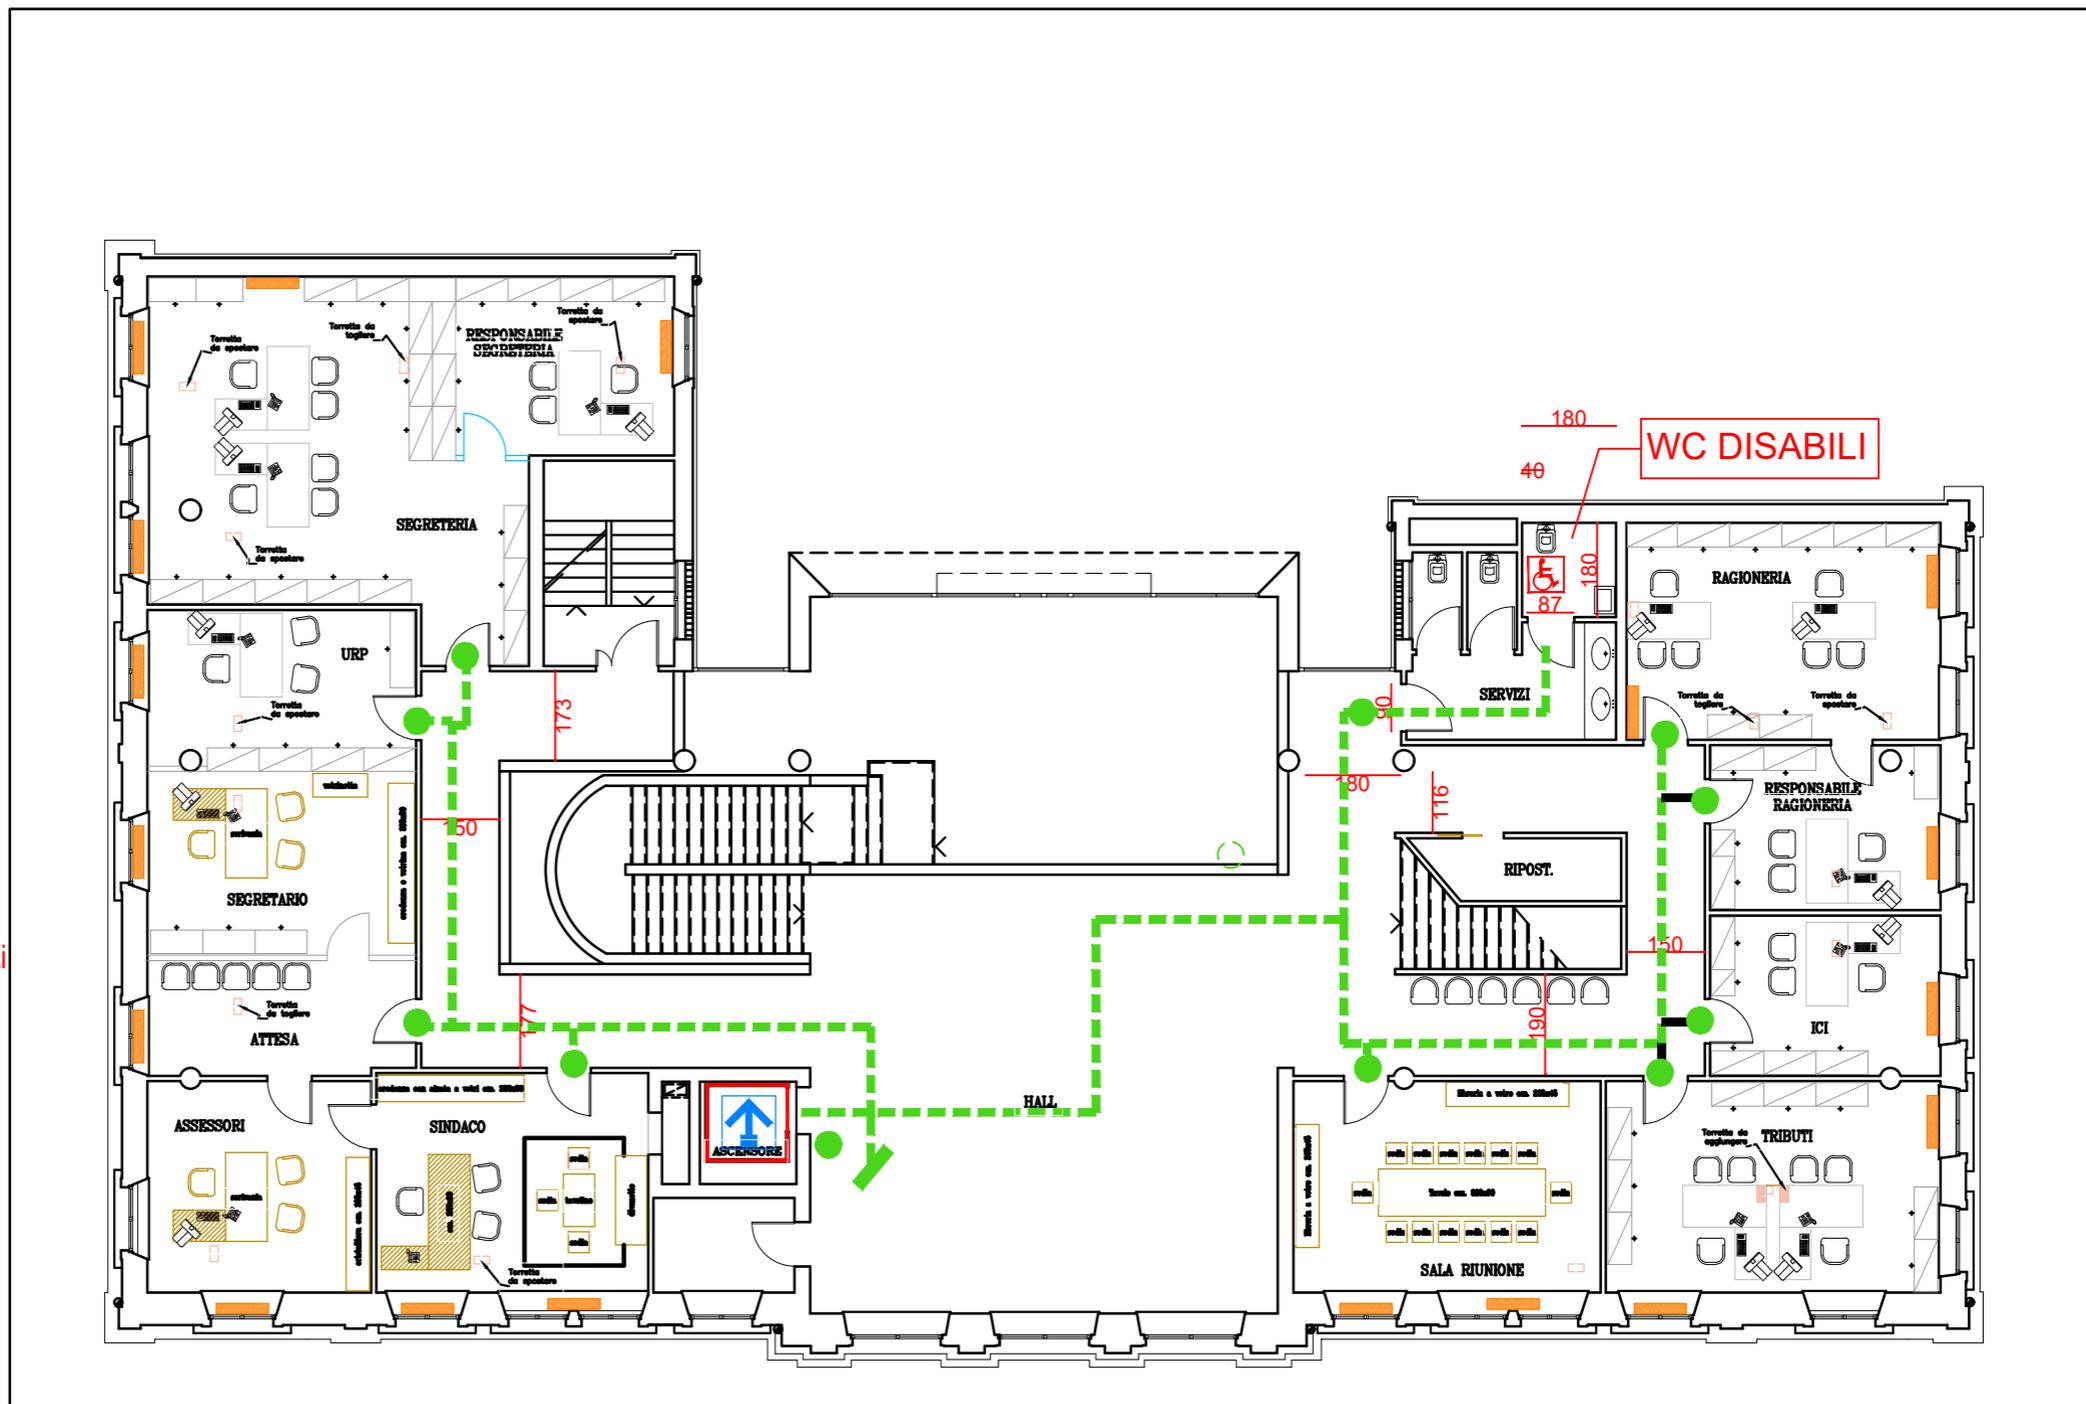
TAV.
1f

NUOVO PERCORSO TATTILE LVE IN PVC INCOLLATO SULLA PAVIMENTAZIONE ESISTENTE
-

NUOVA MAPPA TATTILE
-

NUOVA PICCOLA MAPPA TATTILE

1. integrare segnaletica per disabili all'interno dell'immobile
2. aggiungere doppio corrimano nelle scale
3. nuovo percorso tattile tipo LVE in pvc
4. nuova mappa tattile
5. nuove piccole mappe tattili in corrispondenza dell'ascensore, dei servizi igienici per disabili, degli uffici pubblici

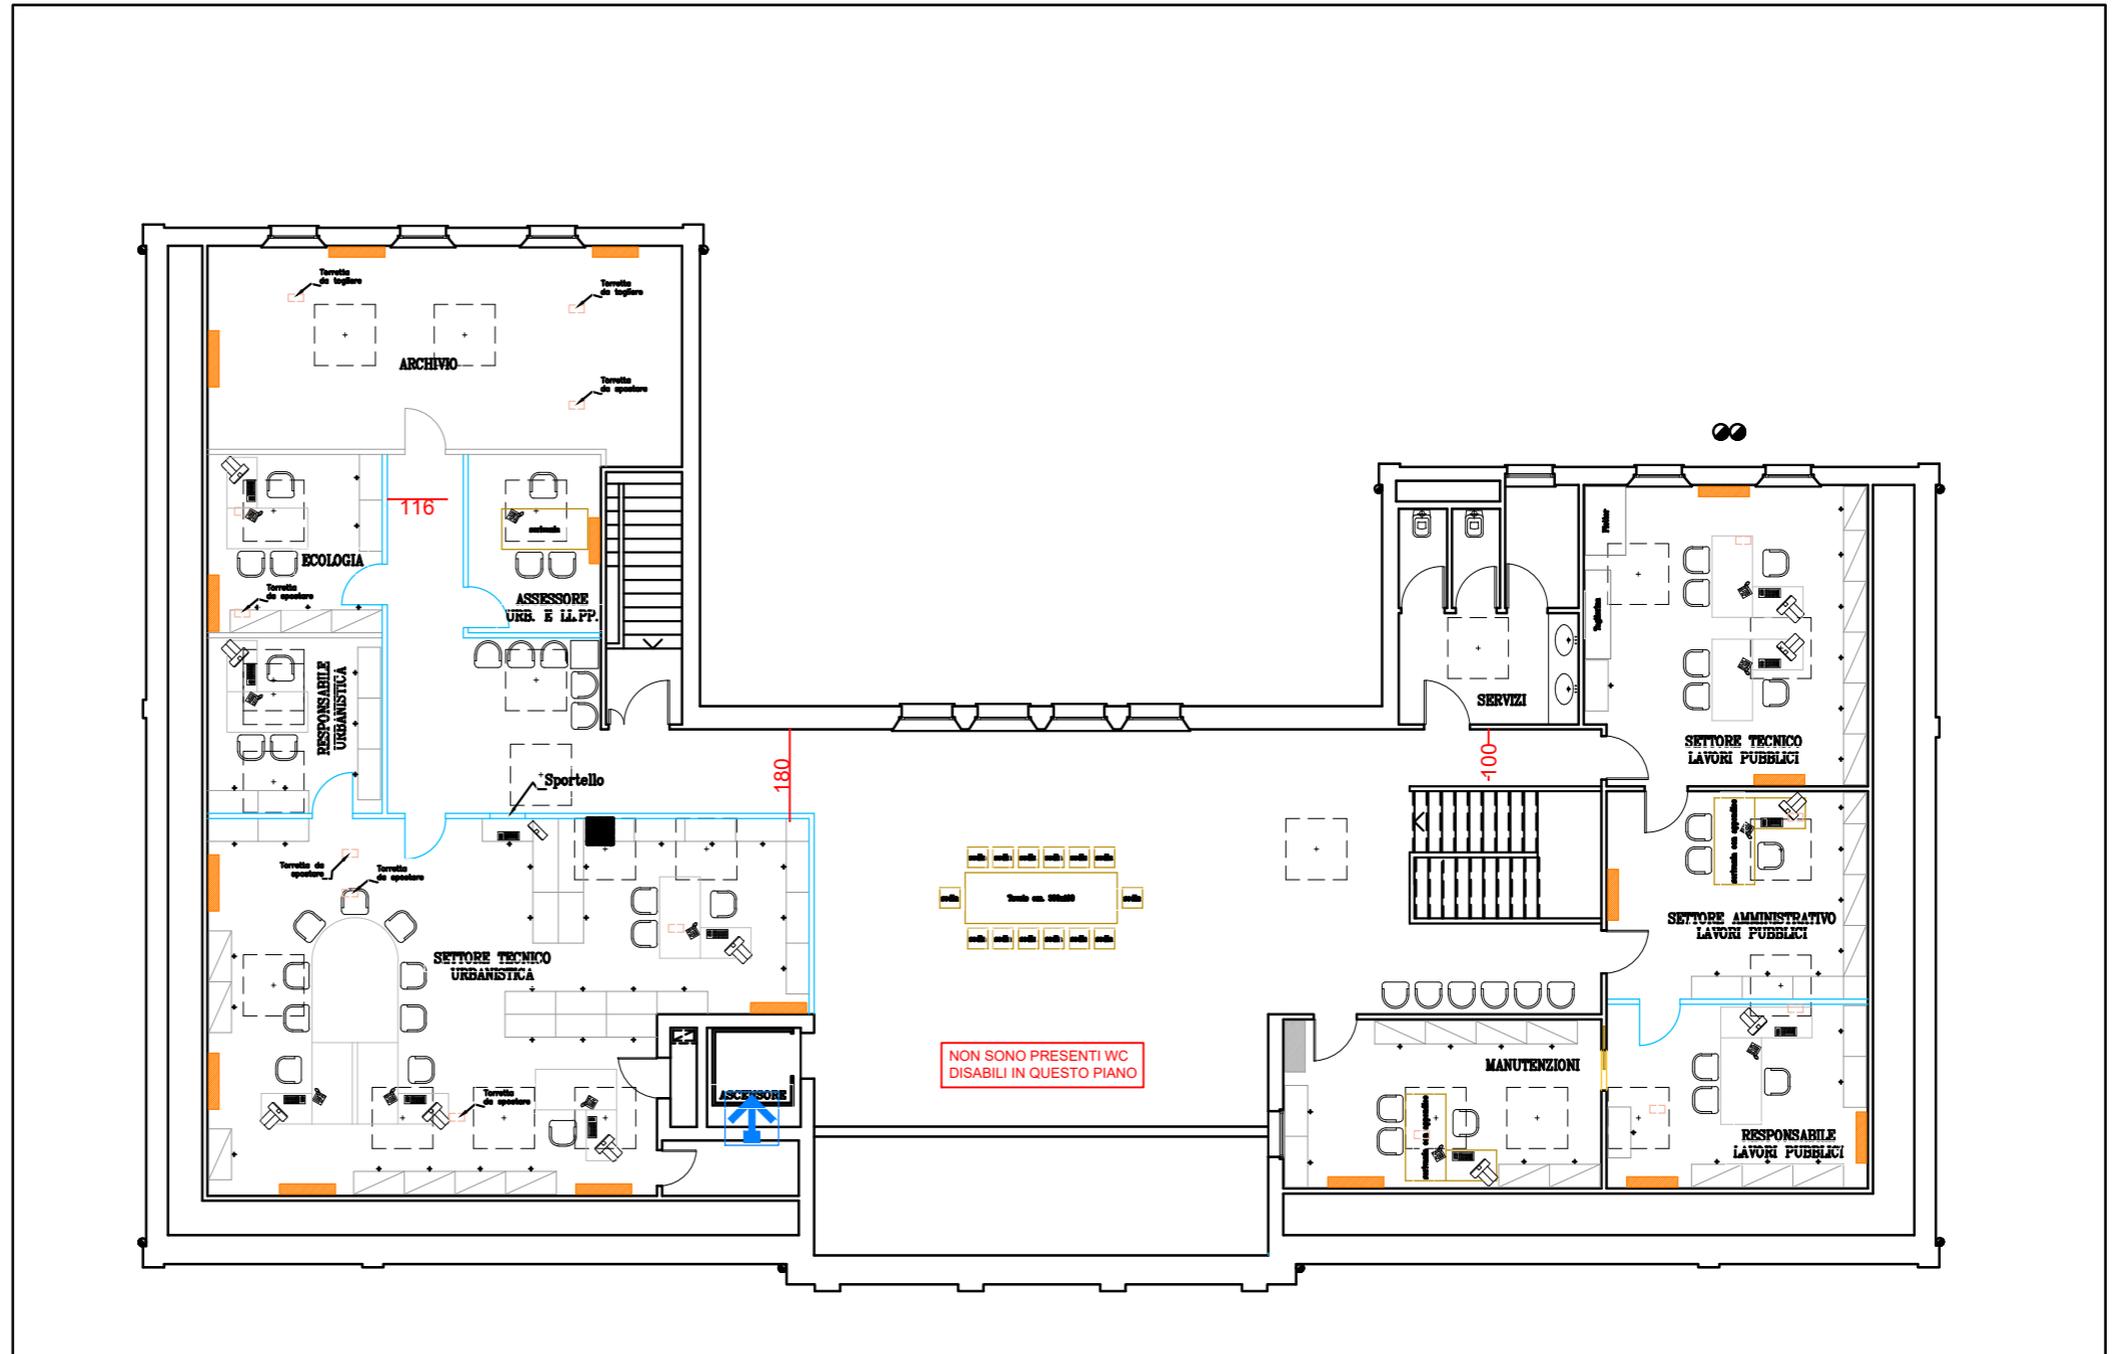
TAV.
1g

PIANTA PIANO SECONDO - STATO DI FATTO

1. integrare segnaletica per disabili all'interno dell'immobile
2. Le scale principali non hanno il doppio corrimano.
