TAV.  
13

SCHEDA DI PROGETTO

Amministrazione Comunale di ROSSANO VENETO (VI)

Descrizione edificio: CAMPO DA CALCIO IN VIA SAN ZENONE (spogliatoi)

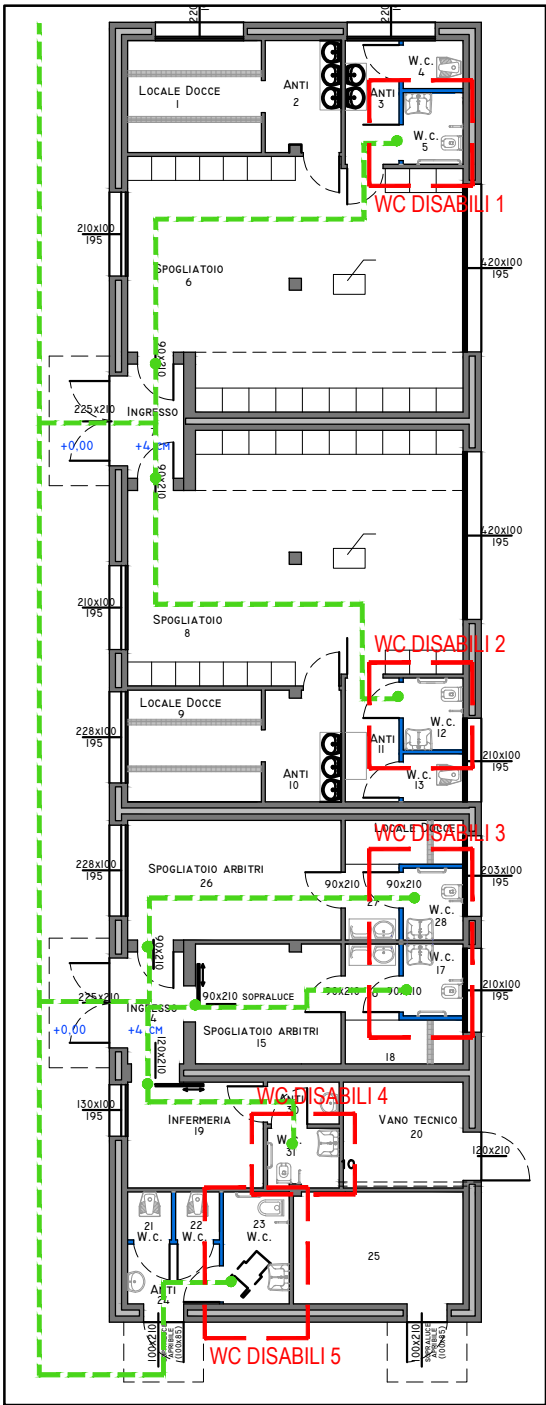
PIANTA SPOGLIATOI  
fuori scala

- SINTESI DEGLI INTERVENTI MINIMI DA REALIZZARE:
1. REALIZZAZIONE NUOVA SOGLIA ANTISDRUCCIOLO IN CORRISPONDENZA DI TUTTI GLI INGRESSI
  2. NUOVO PARK DISABILI PAVIMENTATO E CON PERCORSO PAVIMENTATO FINO ALL'INGRESSO DEGLI SPOGLIATOI
  3. NUOVE VETROFANIE SU ANTE VETRATE
  4. AGGIUNTA DI SPECCHI RECLINABILI
  5. SGOMBERO DEI WC DISABILI DAL MATERIALE PRESENTE

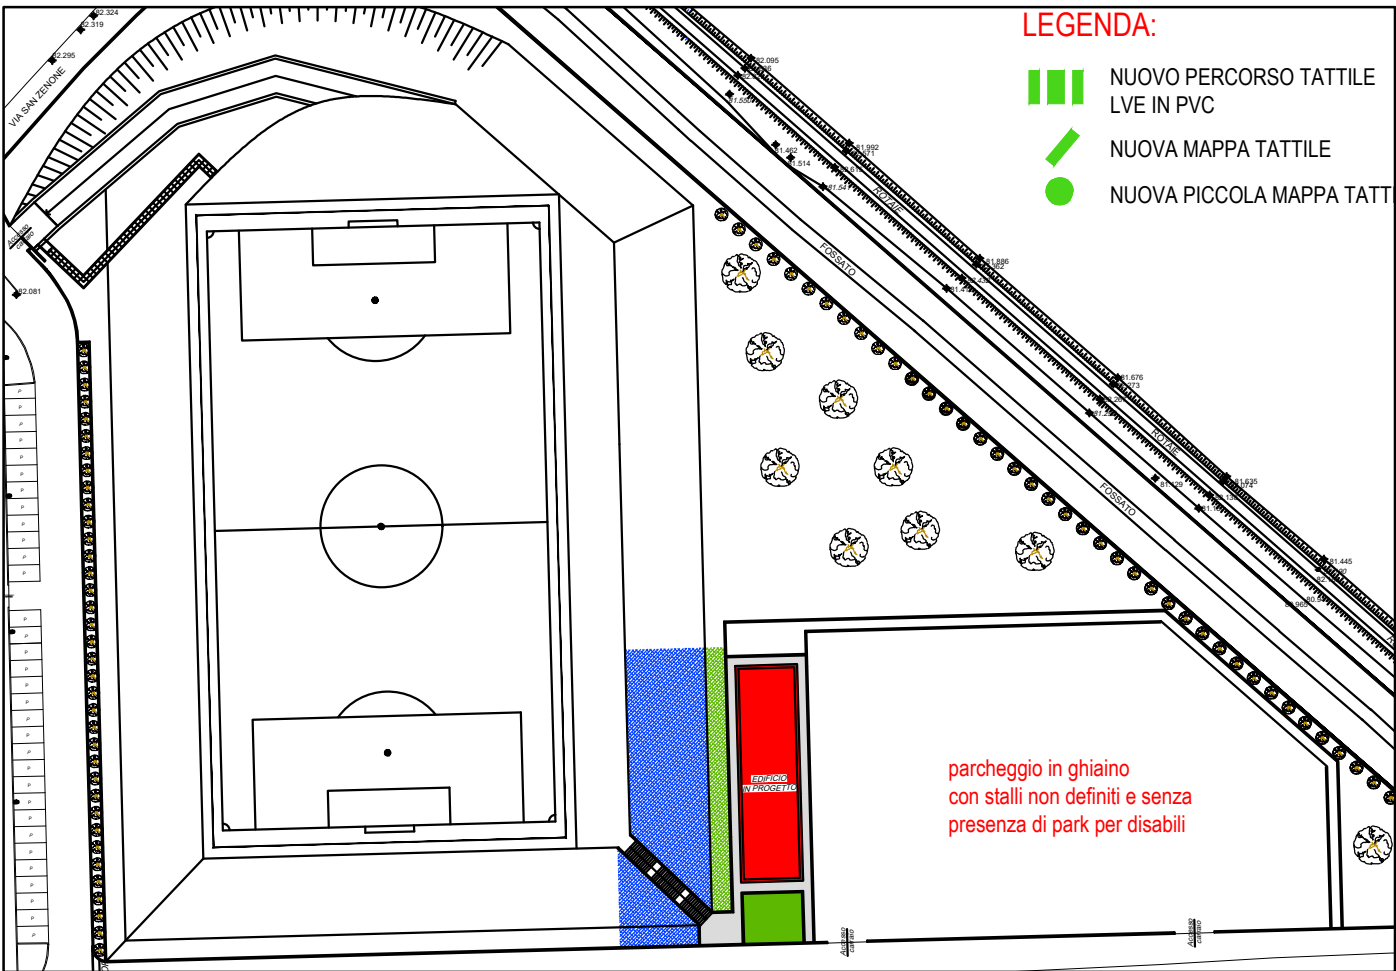
PLANIMETRIA SISTEMAZIONI ESTERNE  
fuori scala

parcheggio in ghiaiono  
con stalli non definiti e senza  
presenza di park per disabili

- NUOVO PERCORSO TATTILE LVE IN PVC
- NUOVA MAPPA TATTILE
- NUOVA PICCOLA MAPPA TATTILE
