Amministrazione Comunale di ROSSANO VENETO (VI)

Descrizione edificio: ASILO NIDO E CENTRO ARCOBALENO DI VIA SAN ZENONE

EDIFICIO N. 10 DATA gennaio 2021

TAV.  
10a

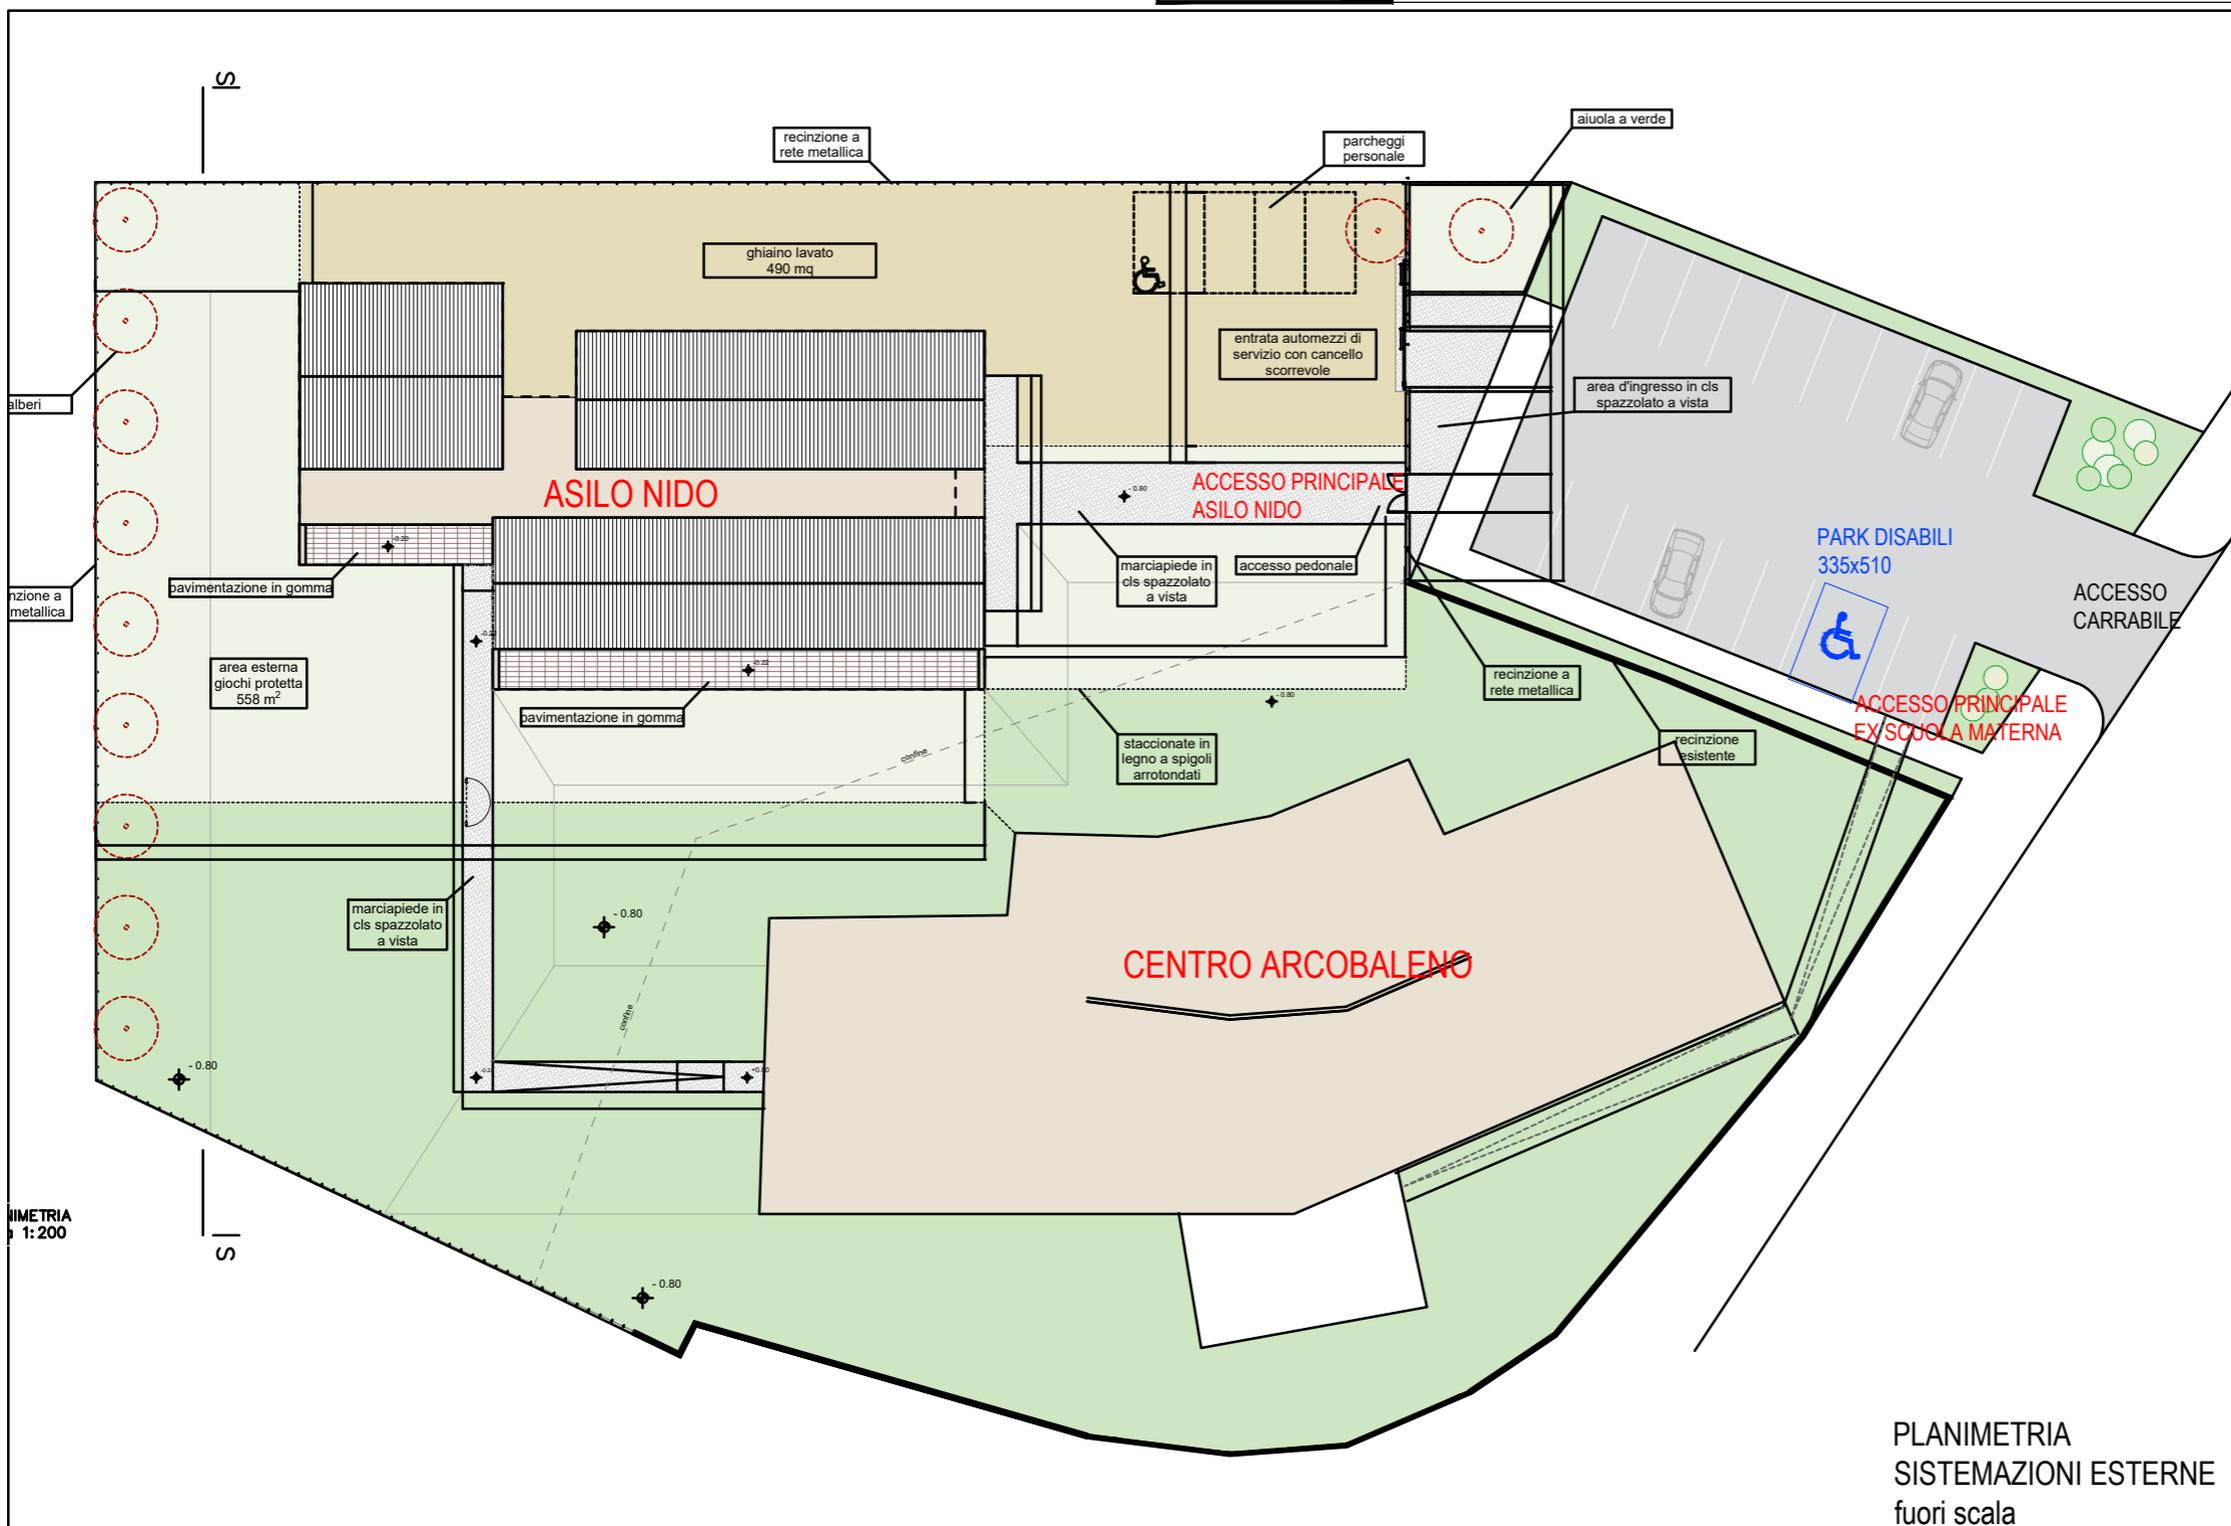
PIANTA- STATO DI FATTO

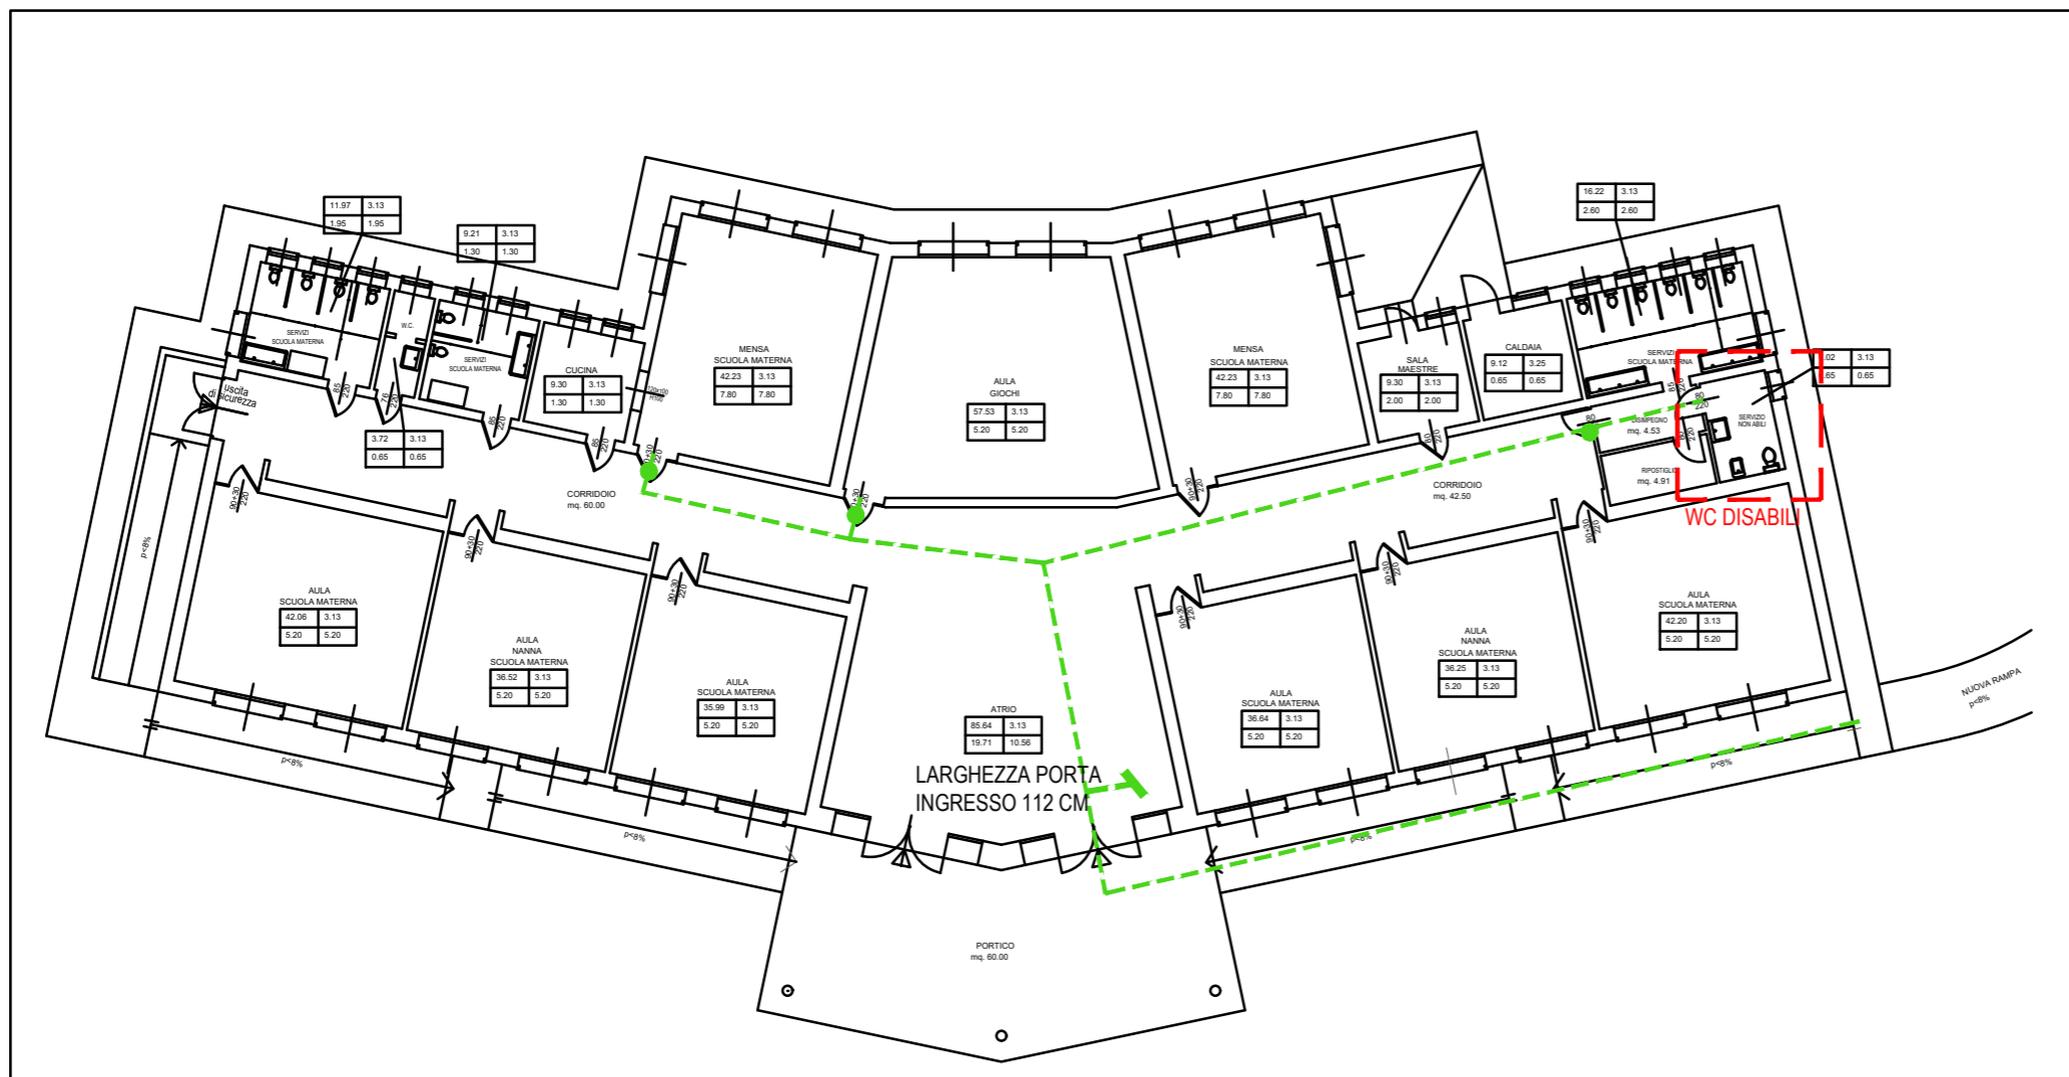
**TAV.  
10b**

**PIANTA- STATO DI FATTO E DI PROGETTO**

PIANTA SCUOLA MATERNA  
scala 1:200

**SINTESI DEGLI INTERVENTI MINIMI DA REALIZZARE:**

1. SOSTITUZIONE SPECCHIO CON UNO A NORMA
2. NUOVO PERCORSO TATTILE TIPO LVE IN PVC
3. NUOVA MAPPA TATTILE
4. NUOVE PICCOLE MAPPE TATTILI
