COMUNE di VALBRENTA - VI

Piano per l'Eliminazione delle **Barriere Architettoniche**

2 - EDIFICI

Gennaio 2021

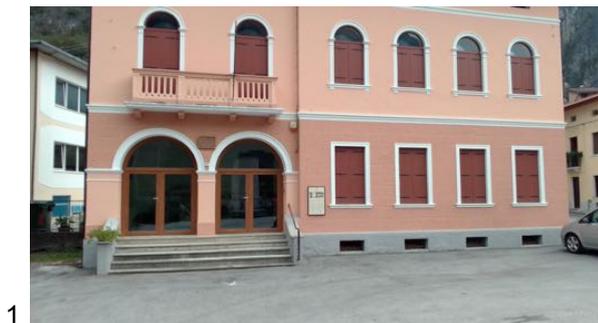
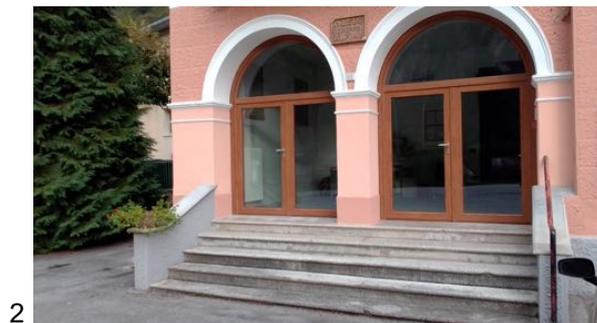
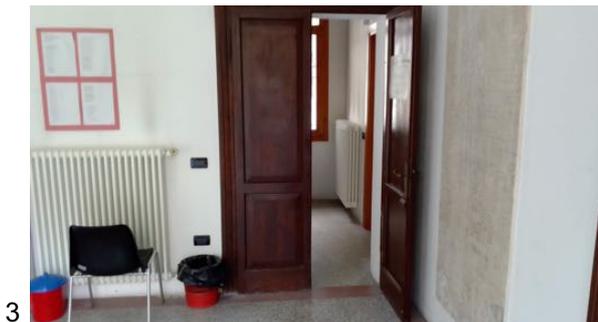
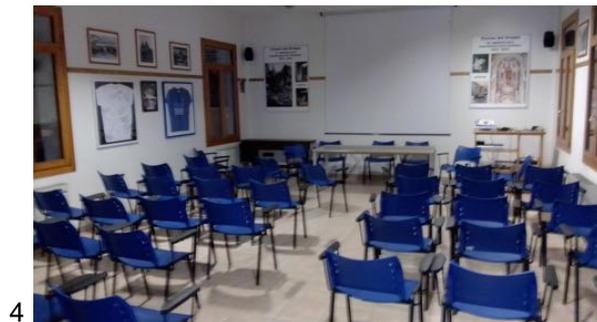
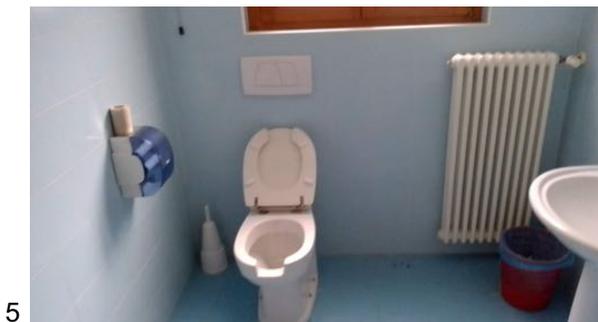
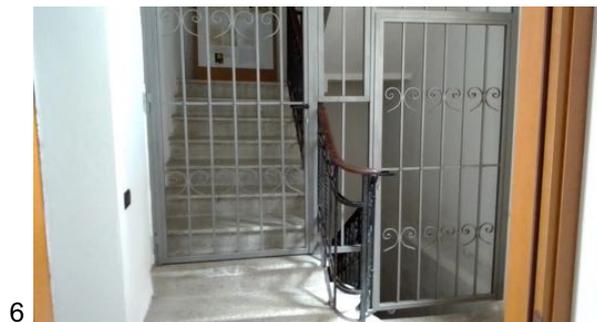
RIFERIMENTI FOTOGRAFICI

ambito	note	Intervento richiesto
PARCHEGGIO RISERVATO	assente	Realizzaz. Stallo parcheggio
ACCESSO EDIFICIO	Dislivello ca. 80 cm con scalinata	Realizzaz. rampa lungh. 10 m circa, sul fronte dell'edificio
SERVIZIO IGIENICO	Bagno accessibile, privo di maniglione e passamano	Installazione maniglione passamano
COLLEGAMENTI VERTICALI	assente	Installazione piattaforma elevatrice esterna (vano scale privo di spazio)
FRUIBILITA' INTERNA	A norma	-
CORTILE/AREE ESTERNE	v. schede interventi spazi urbani	-
NOTE GENERALI	In considerazione del costo elevato di installazione dell'ascensore e del limitato utilizzo del piano primo, si può prevedere di realizzare l'intervento di accessibilità in due fasi, in cui rendere prima accessibile il piano terra e successivamente il piano primo.

Intervento di sola accessibilità del p. terra (alternativo alla piattaforma elev.)

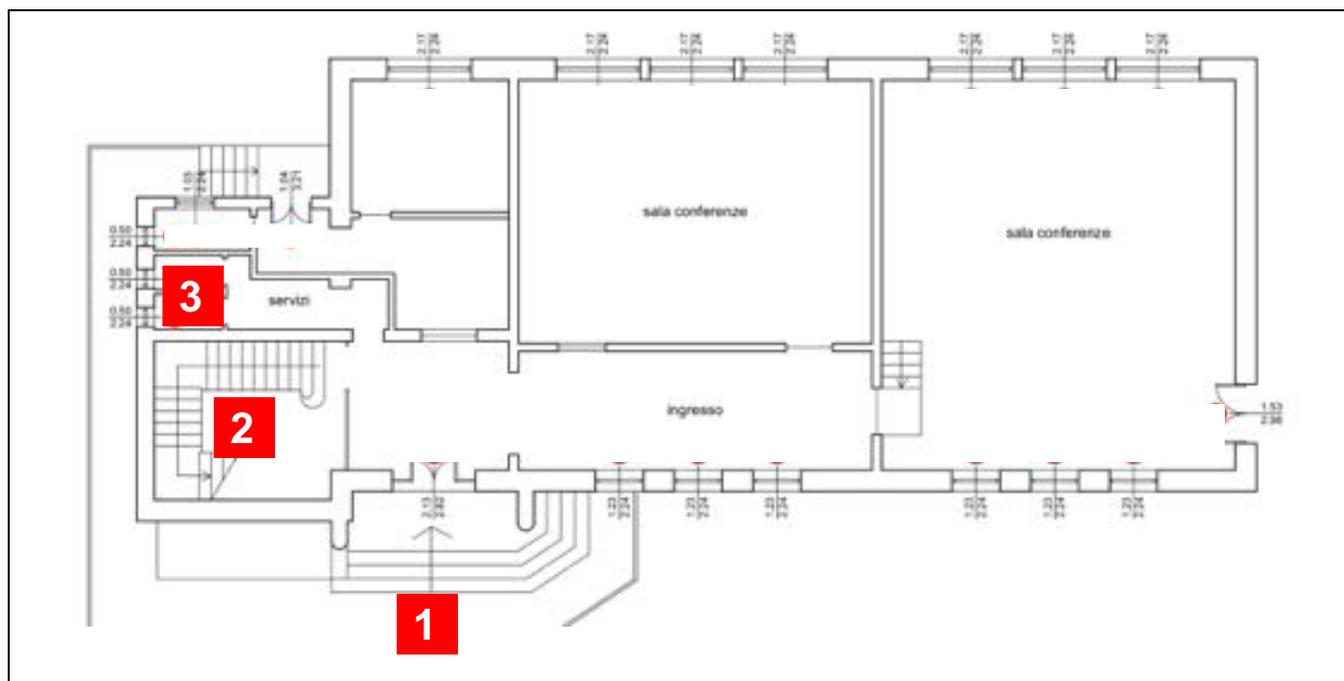
LOCALIZZAZIONE B.A.

ambito	note	intervento richiesto
PARCHEGGIO RISERVATO	assente	Realizzazione stallo adiacente al cancelletto
ACCESSO EDIFICIO	Presenza scalinata h 80 cm c.a	Realizzazione rampa lungh. 10 ml ca.
SERVIZIO IGIENICO	Dimensioni e sanitari non a norma	Realizzazione bagno disabili
COLLEGAMENTI VERTICALI	Assenza ascensore: piano primo non accessibile	Installazione piattaforma elvatrice interna, nel vano scale
FRUIBILITA' INTERNA	A norma	-
CORTILE/AREE ESTERNE	Presenza vialetto pavimentato	-
NOTE GENERALI	Nel cortile è presente un'area verde con giochi. In considerazione del costo elevato di installazione dell'ascensore e del limitato utilizzo del piano primo, si può prevedere di realizzare l'intervento di accessibilità in due fasi, in cui prima rendere prima accessibile il piano terra e successivamente il piano primo.

N	Cod	DESCRIZIONE (dove / tipo d'intervento)	u.m.	Quantità	Costo unit.	tot. Euro
1	C12	In strada/ Realizzazione stallo parch. riservato	mq	1	150,00	150,00
2	E7	Ingresso esterno/Realizzazione rampa esterna lungh. 10 ml	n	5	1.100,00	5.500,00
3	forfait	Predisposizione pedana per collegamento rampa esterna	n	1	2.000,00	2.000,00
4	forfait	Realizzazione servizio igienico, comprese opere murarie	n	1	7.000,00	7.000,00
5	E16	Tromba scale/ Installaz. piattaforma elvatrice interna	n	1	14.000,00	14.000,00
6	forfait	Opere correlate per installazione piattaforma elev.	n	1	3.000,00	3.000,00
SOMMA						31.650,00
7	extra	SPESE TECNICHE, UTILI IMPRESA, IMPREVISTI		24%		7.596,00
TOTALE						39.246,00

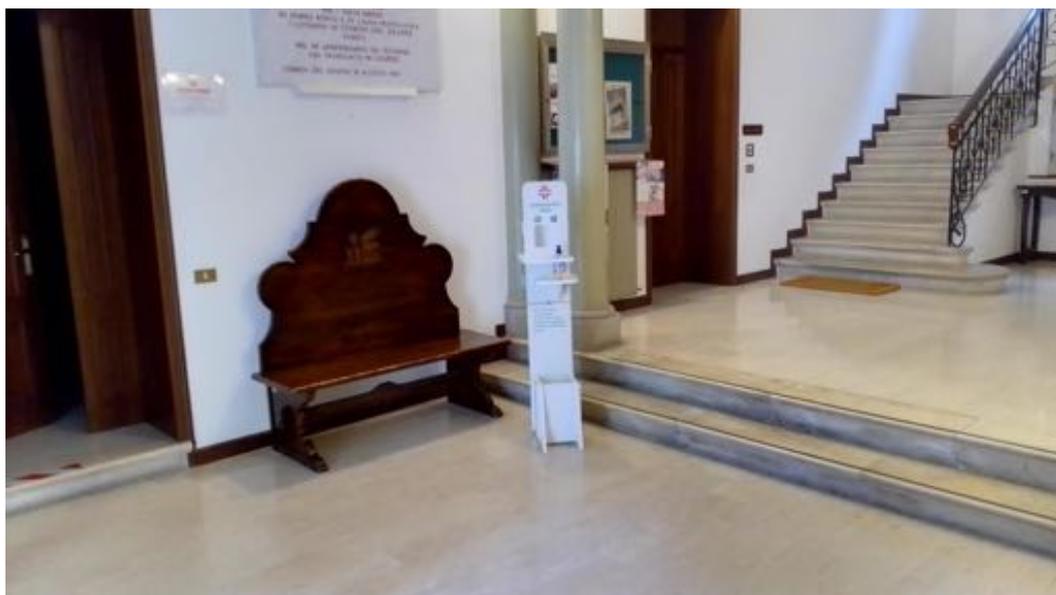
RIFERIMENTI FOTOGRAFICI

<i>ambito</i>	<i>note</i>	<i>Intervento richiesto</i>
PARCHEGGIO RISERVATO	Assente	Realizzazione stallo parch. adiacente ingresso
ACCESSO EDIFICIO	Presenza n.4 scalini h 70 cm ca.	L'accessibilità del piano terra può essere realizzata con un percorso di accesso dall'ingresso adiacente (delle residenze), con apertura nuovo vano porta, e ingresso nel locale adiacente atrio principale; si evita in tal modo l'installazione di una rampa sull'ingresso principale.
SERVIZIO IGIENICO	Non a norma	Realizzazione servizio igienico per disabili, con eliminaz. dell'antibagno esistente
COLLEGAMENTI VERTICALI	Presenza di 2 scalini nell'atrio Assenza ascensore p. primo	Realizzaz. rampa lungh. ca. 3m per dislivello atrio. Installazione piattaforma elevatrice su tromba scale per accesso p. primo.
FRUIBILITA' INTERNA	Presenza 2 scalini nell'atrio d'ingresso	Installazione rampa interna lungh. 2,5 ml ca.
CORTILE/AREE ESTERNE	-	-

NOTE GENERALI	Il piano terra è anche sede elettorale. In considerazione del costo elevato di installazione dell'ascensore, e dell'eventuale ricollocazione al piano terra di alcuni uffici del p. primo, si può prevedere di realizzare l'intervento di accessibilità in due fasi, in cui prima rendere prima accessibile il piano terra e successivamente il piano primo.

N	Cod.	DESCRIZIONE (dove / tipo d'intervento)	u.m.	Quantità	Costo unit.	tot. Euro
1	C12	Inizio via Donazzolo (adiacente ingresso)/ Realizzazione stallo parcheggio riservato	n		150,00	150,00
2	Forfait	Atrio ingresso/ Realizzazione scivolo esterno e interno + dem. vano per realizzaz. porta percorso accesso piano terra	corpo	1	6.000,00	6.000,00
3	forfait	Adeguamento servizio igienico comprese opere murarie	corpo	1	6.000,00	6.000,00
4	E16	Tromba scale/ Installaz. piattaforma elevatrice interna	n	1	14.000,00	14.000,00
5	forfait	Opere accessorie e murarie per installaz. piattaforma elev.	corpo	1	7.000,00	7.000,00
SOMMA						33.150,00
extra	SPESE TECNICHE, UTILI IMPRESA, IMPREVISTI			24%		7.956,00
TOTALE						41.106,00

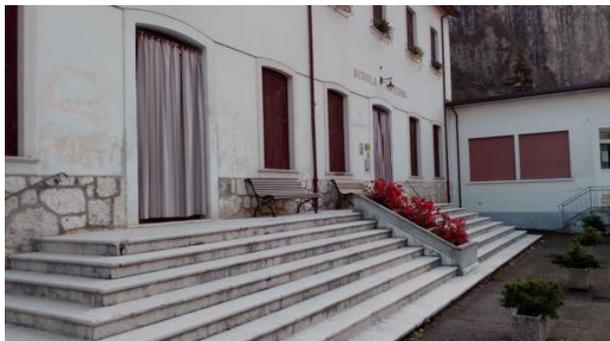
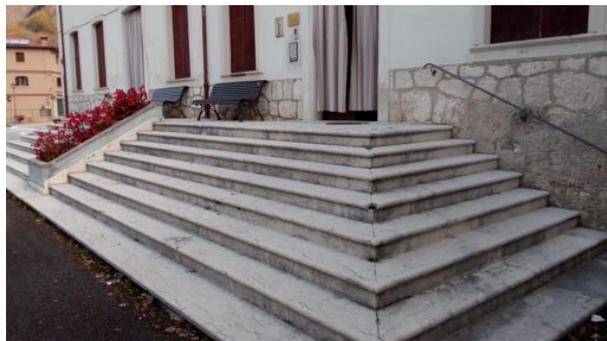
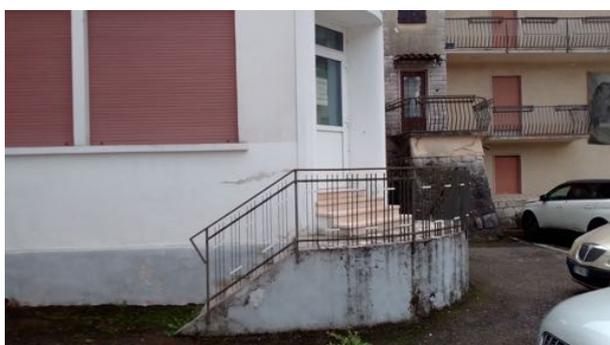
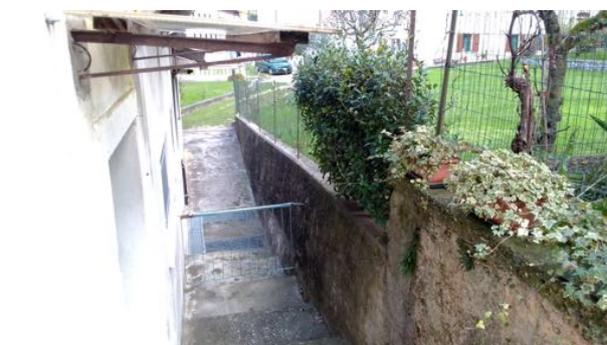
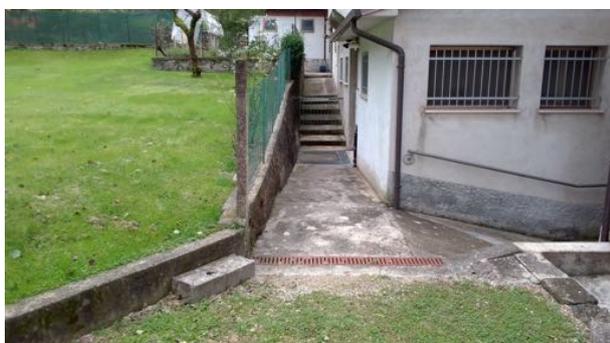
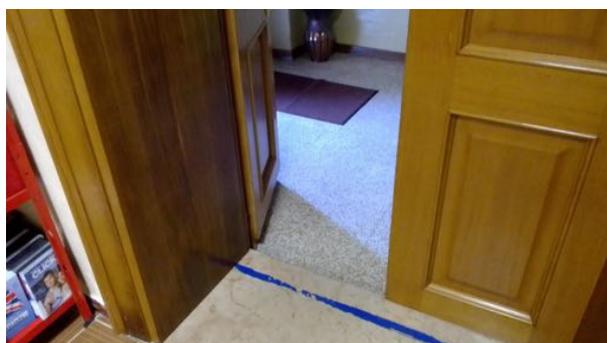
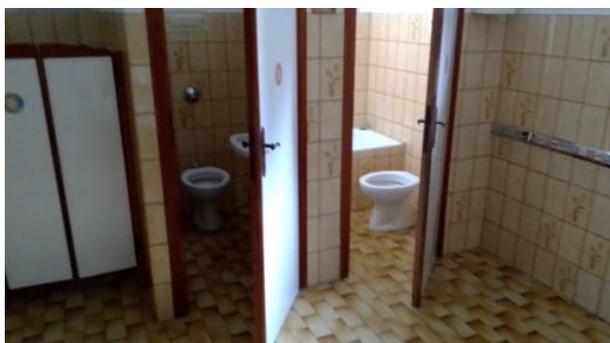
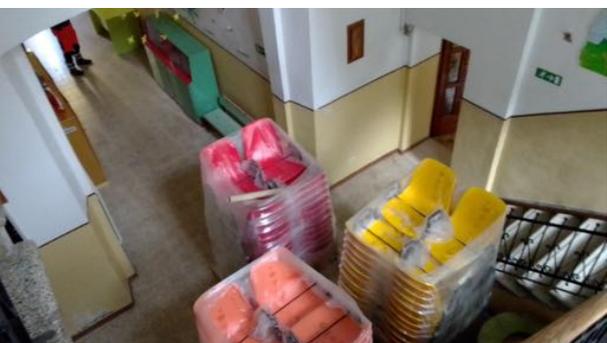
RIFERIMENTI FOTOGRAFICI

ambito	note	Intervento richiesto
PARCHEGGIO RISERVATO	Assente	Realizzazione stallo parch. adiacente ingresso
ACCESSO EDIFICIO	Presenza scalinata h120 cm ca.	Installazione piattaforma elevatrice esterna (v. note generali)
SERVIZIO IGIENICO	Non a norma	Realizzazione servizio igienico per disabili
COLLEGAMENTI VERTICALI	Assente	Il piano primo dell'edificio non è utilizzato dal pubblico
FRUIBILITA' INTERNA	Presenza scalino hg15 cm atrio/ biblioteca	Installazione scivolo lungh. 0,5 m
CORTILE/AREE ESTERNE	-	-
NOTE GENERALI	La realizzazione di una rampa è un intervento molto impattante a causa dell'elevata lunghezza della rampa (ca. 16 ml) necessaria per superare il dislivello della quota stradale. Per tale motivo si prevede l'installazione di una piattaforma elevatrice esterna

N	Cod.	DESCRIZIONE (dove / tipo d'intervento)	u.m.	Quantità	Costo unit.	tot. Euro
1	C12	P.zza Marconi/ Realizzazione stallo parcheggio riservato	n	1	150,00	150,00
2	E8	Atrio ingresso/ Installaz. scivolo h 15 cm porta ingresso	n	1	400,00	400,00
3	E16.2	Terrazzino con scala esterna/ Installazione piattaforma elevatrice esterna	n	1	12.000,00	12.000,00
4	Forfait	Opere correlate per inst. piattaforma elev., con dem. scaa esistente e realizzazione bussola	n	1	11.000,00	11.000,00
5	forfait	Ristrutturaz. bagno, comprese opere murarie	n	1	5.000,00	5.000,00
SOMMA						28.550,00
extra	SPESE TECNICHE, UTILI IMPRESA, IMPREVISTI			24%		6.852,00
TOTALE						35.402,00

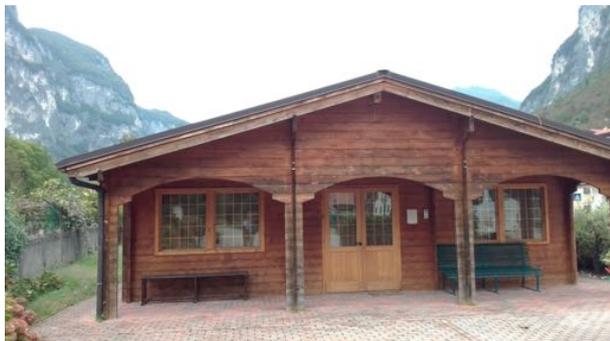
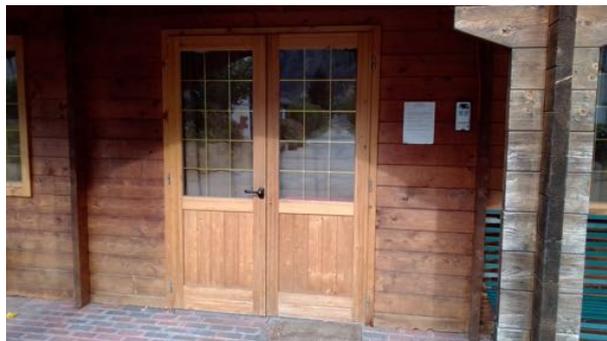
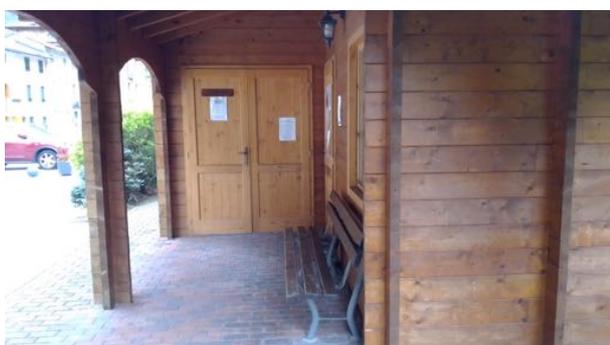
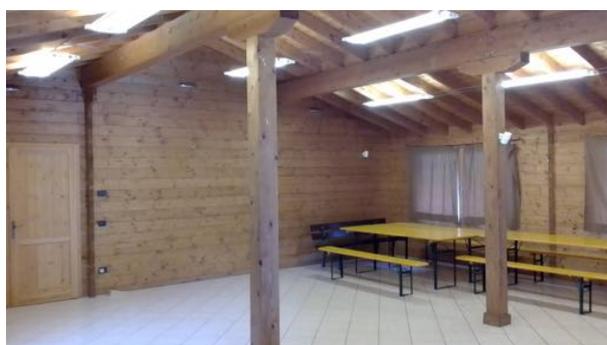
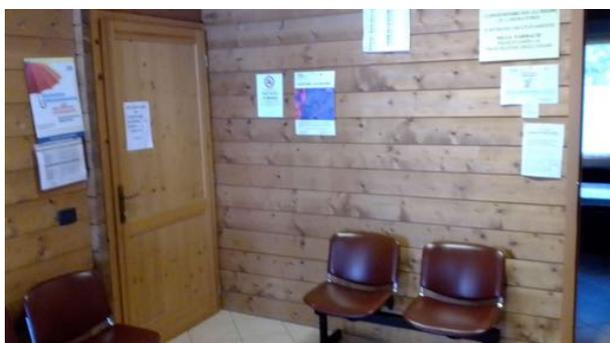
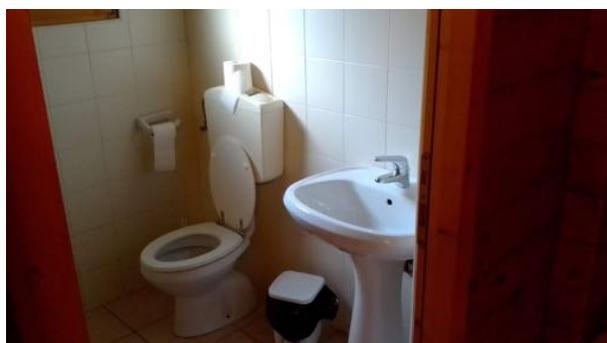
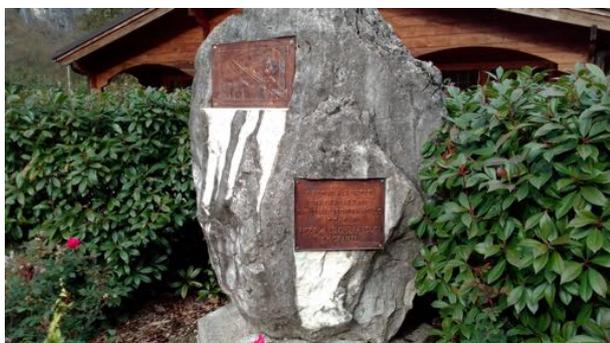
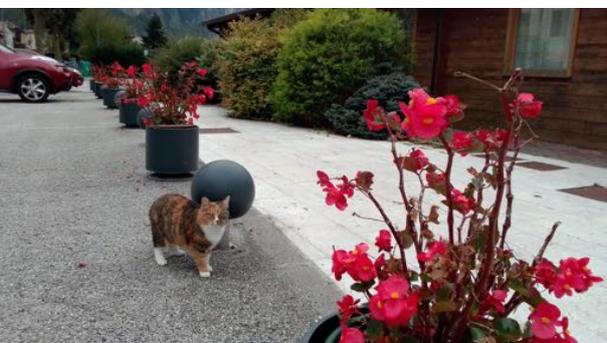
RIFERIMENTI FOTOGRAFICI

ambito	note	Intervento richiesto
PARCHEGGIO RISERVATO	Assente	Realizzaz. stallo parch. riservato
ACCESSO EDIFICIO	A norma	-
SERVIZIO IGIENICO	Dim. a norma. Assenza accessori: maniglione, rialzo wc, targhetta bagno	Installazione accessori
COLLEGAMENTI VERTICALI	(solo p. terra)	-
FRUIBILITA' INTERNA	A norma	-
CORTILE/AREE ESTERNE	-	-
NOTE GENERALI	-

N	Cod.	DESCRIZIONE (dove / tipo d'intervento)	u.m.	Quantità	Costo unit.	tot. Euro
1	C12	Realizzazione stallo parcheggio riservato	n	1	150,00	150,00
2	forfait	Installazione accessori servizio igienico: maniglione, rialzo wc, targhetta	n	1	300,00	300,00
SOMMA						450,00
extra	SPESE TECNICHE, UTILI IMPRESA, IMPREVISTI			24%		108,00
TOTALE						558,00

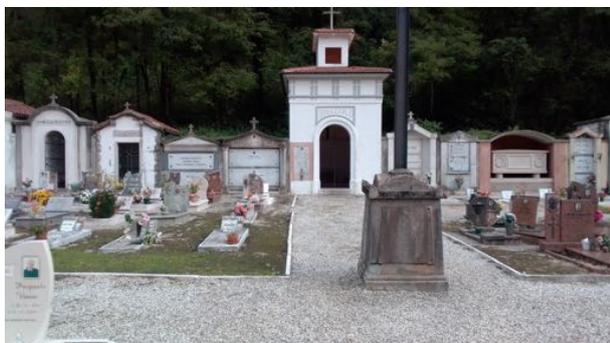
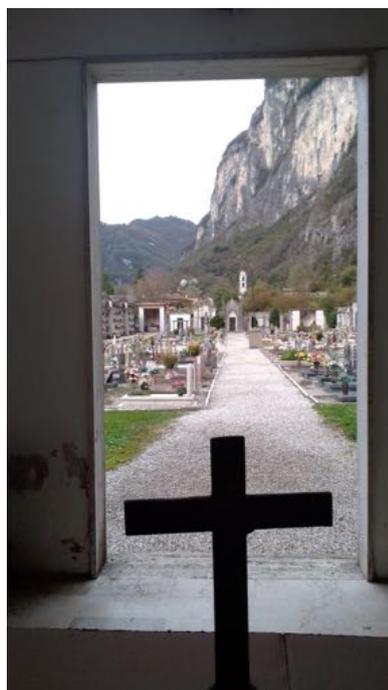
RIFERIMENTI FOTOGRAFICI

ambito	note	Intervento richiesto
PARCHEGGIO RISERVATO	Assente stallo parch. riservato	Realizzaz. stallo parch. riservato
ACCESSO EDIFICIO	A norma	-
SERVIZIO IGIENICO	Assente	Realizzazione servizio igienico (v. Allegato A alla Dgr Veneto 433/2014)
COLLEGAMENTI VERTICALI	(solo p. terra)	-
FRUIBILITA' INTERNA	Vialetti in ghiaia	Pavimentazione vialetto centrale
CORTILE/AREE ESTERNE	-	-
NOTE GENERALI	-

N	Cod.	DESCRIZIONE (dove / tipo d'intervento)	u.m.	Quantità	Costo unit.	tot. Euro
1	C12	Realizzazione stallo parcheggio riservato	n	1	150,00	150,00
2	forfait	Zona magazzini/ Realizzazione servizio igienico	corpo	1	6.000,00	6.000,00
3	B1	Vialetto centrale/ Pavimentazione	mq	100	85,00	8.500,00
SOMMA						14.650,00
extra	SPESE TECNICHE, UTILI IMPRESA, IMPREVISTI			24%		3.516,00
TOTALE						18.166,00

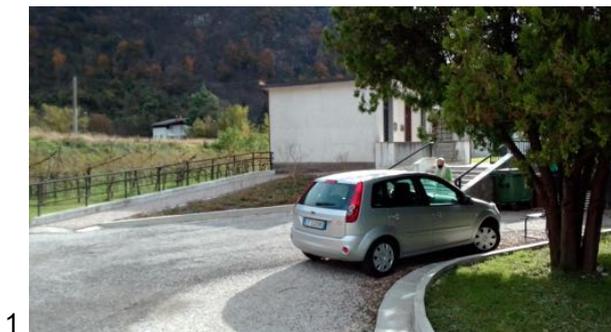
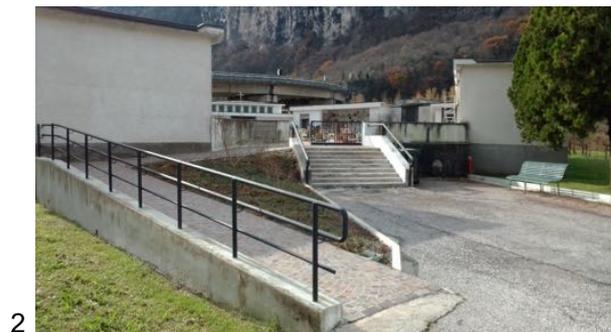
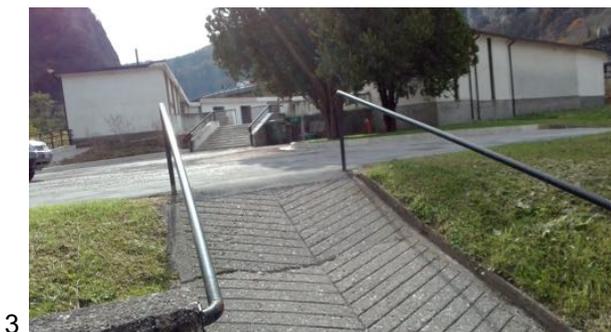
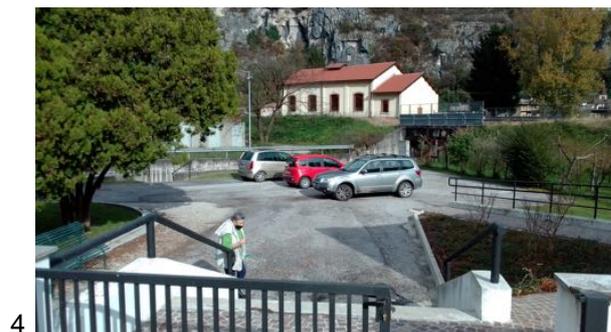
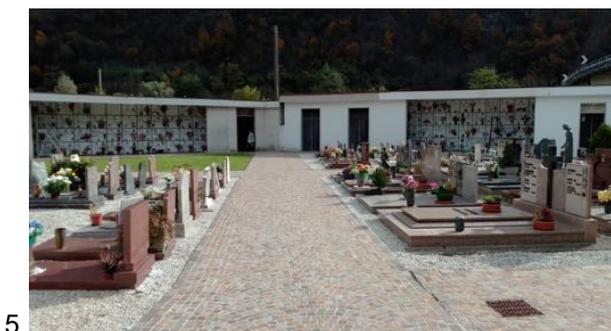
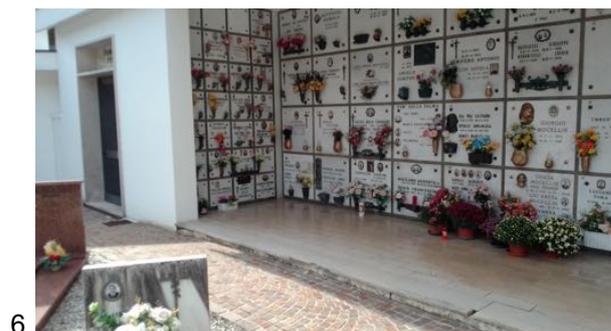
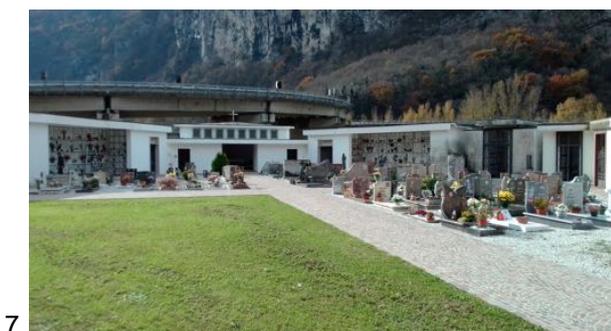
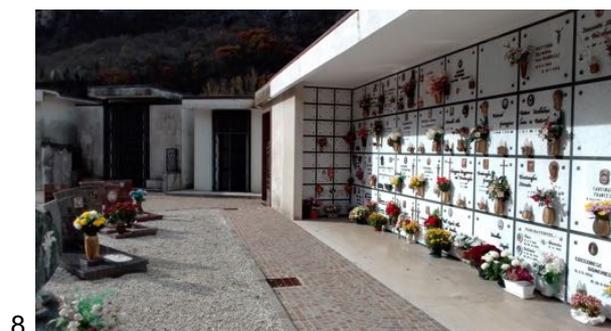
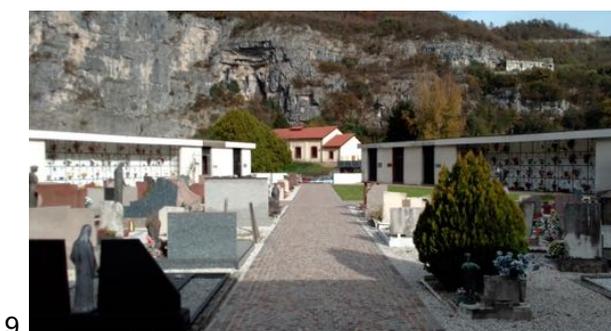
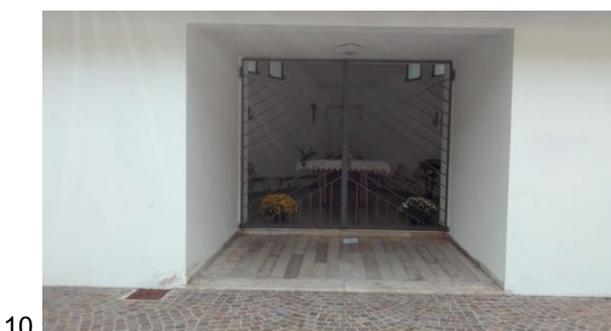
RIFERIMENTI FOTOGRAFICI

ambito	note	Intervento richiesto
PARCHEGGIO RISERVATO	Assente	Realizzaz. stallo parch. riservato
ACCESSO EDIFICIO	A norma con rampa	-
SERVIZIO IGIENICO	Assente	Realizzazione servizio igienico (v. Allegato A alla Dgr Veneto 433/2014)
COLLEGAMENTI VERTICALI	(solo p. terra)	-
FRUIBILITA' INTERNA	Colombari con gradino h 10 cm	
CORTILE/AREE ESTERNE	-	-
NOTE GENERALI	-

N	Cod.	DESCRIZIONE (dove / tipo d'intervento)	u.m.	Quantità	Costo unit.	tot. Euro
1	C12	Realizzazione stallo parcheggio riservato	n	1	150,00	150,00
2	forfait	Zona magazzini/ Realizzazione servizio igienico	corpo	1	6.100,00	6.100,00
3	E8	Colombari/ Installazione scivolo di raccordo	n	1	400,00	400,00
SOMMA						6.650,00
extra	SPESE TECNICHE, UTILI IMPRESA, IMPREVISTI			24%		1.596,00
TOTALE						8.246,00

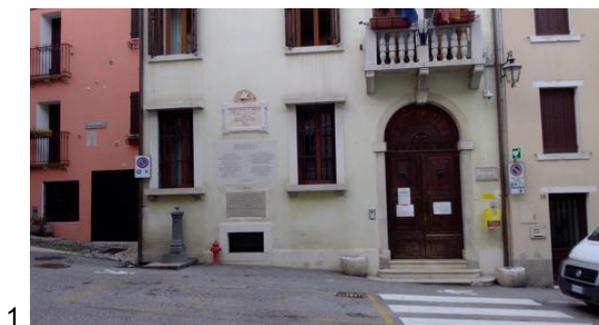
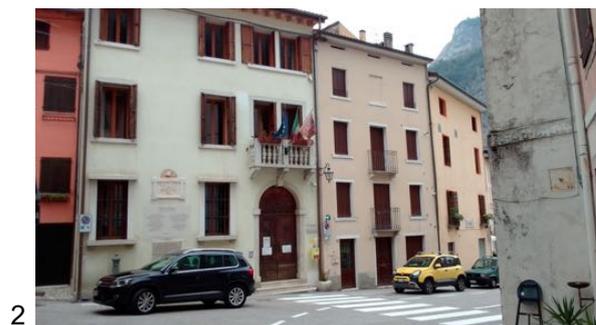
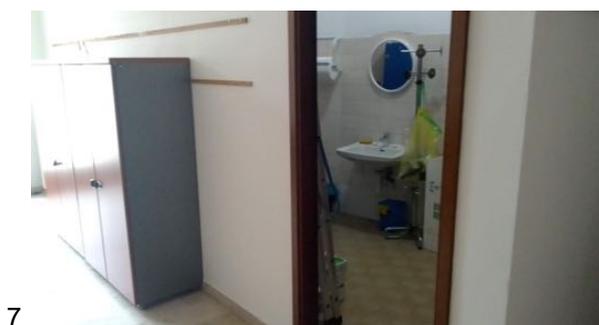
RIFERIMENTI FOTOGRAFICI

ambito	note	Intervento richiesto
PARCHEGGIO RISERVATO	Presente ma in pendenza	-
ACCESSO EDIFICIO	Presenza 2 scalini	Rampa su ingresso principale oppure scivolo (e segnalazione) sull'ingresso posteriore
SERVIZIO IGIENICO	Dimensioni a norma ma privo di segnalazione e sanitari a norma	Installazione maniglione, rialzo wc, targhetta
COLLEGAMENTI VERTICALI	Assenza di ascensore (è presente la predisposizione del vano ascensore)	Installazione ascensore
FRUIBILITA' INTERNA	A norma	
CORTILE/AREE ESTERNE	Accesso dal cortile sul retro con scalino h16 cm	-
NOTE GENERALI	Si propone un intervento di accessibilità nel fronte principale, con la realizzazione di una piattaforma antistante la porta ingresso, con piccolo scivolo laterale, prevedendo ev. lo smontaggio e rimontaggio degli scalini esistenti e uso di materiali consoni alla prevista autorizzazione dell'ente di tutela (soprintendenza)

N	Cod.	DESCRIZIONE (dove / tipo d'intervento)	u.m.	Quantità	Costo unit.	tot. Euro
1	forfait	Scale esterne ingresso/ Ristrutturaz. con realizzazione piattaforma, gradini, scivolo laterale con riv. in marmo	n	1	7.000,00	7.000,00
2	E8	Ingresso posteriore sul cortile/ Realizzazione scivolo h15 cm per raccordo municipio-cortile	n	1	400,00	400,00
3	E16.2	Vano ascensore esistente/ Installazione ascensore	n	1	18.000,00	18.000,00
4	forfait	Opere correlate per installaz. ascensore	n	1	4.000,00	4.000,00
5	E2+ E10+ E12b	Bagno al piano terra/ Interventi di adeguamento	n	1	600,00	600,00
SOMMA						30.000,00
extra	SPESE TECNICHE, UTILI IMPRESA, IMPREVISTI			24%		7.200,00
TOTALE						37.200,00

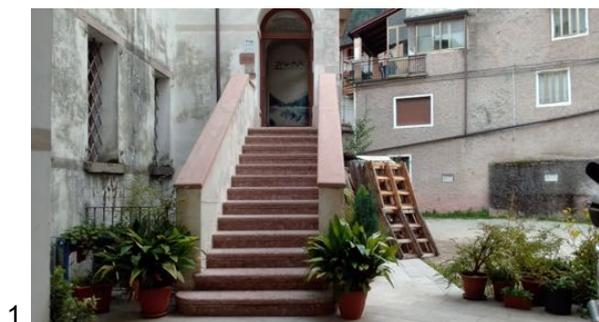
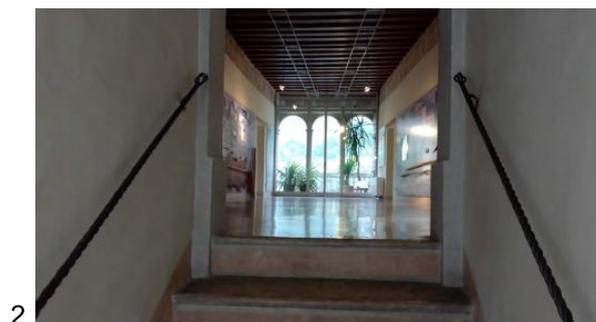
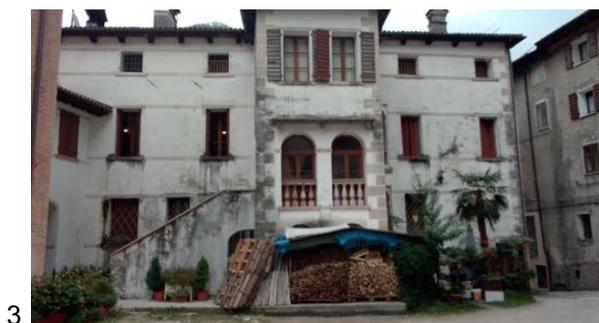
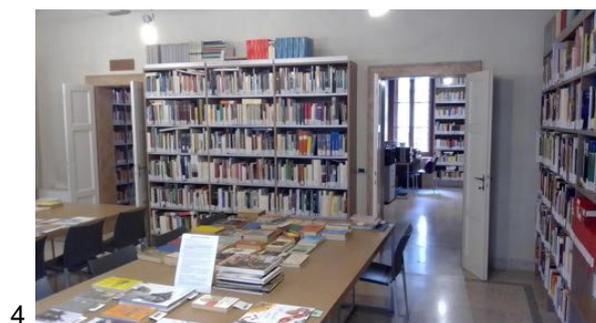
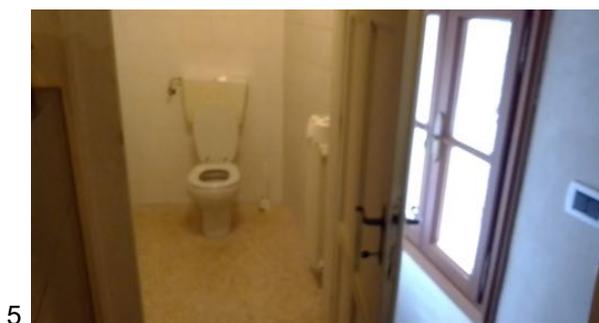
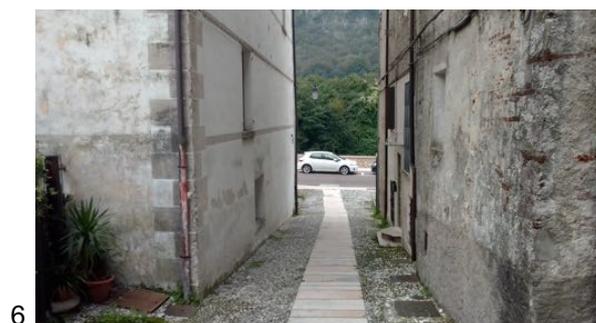
RIFERIMENTI FOTOGRAFICI

NOME E FUNZIONE	BIBLIOTECA e MUSEO VALSTAGNA	E10
INDIRIZZO	Riviera Garibaldi, 24 - Valstagna

ambito	note	Intervento richiesto
PARCHEGGIO RISERVATO	Assente	Realizzazione stallo parch. riservato
ACCESSO EDIFICIO	Accesso biblioteca e museo con scala esterna	*Installazione ascensore (v. NOTA sui vincoli funzionali-strutturali-architettonici esistenti)
SERVIZIO IGIENICO	Presente, a norma; maniglione passamano assente	Installazione maniglione passamano
COLLEGAMENTI VERTICALI	Biblioteca p. primo e museo al p. secondo/ sottotetto. Scala a norma ma ascensore assente	Vedi nota "accesso edificio"
FRUIBILITA' INTERNA	A norma	-
CORTILE/AREE ESTERNE	-	-
NOTE GENERALI	*L'installazione di un ascensore comporta rilevanti interventi di ristrutturazione dell'edificio, quindi un costo economico rilevante. L'eventuale installazione interna, oltre ai vincoli strutturali, è vincolata al diverso utilizzo del piano terra; l'installazione esterna è invece vincolata alla ristrettezza degli spazi esterni e alla tutela delle facciate. Viene pertanto quantificato il costo per una possibile installazione dell'ascensore nell'edificio adiacente con accesso dal lato posteriore dell'edificio.

N	Cod.	DESCRIZIONE (dove / tipo d'intervento)	u.m.	Quantità	Costo unit.	tot. Euro
1	C12	Riviera Garibaldi/ Realizz. stallo parcheggio riservato disabili	n	1	150,00	150,00
2	E2+E10	Bagno/ Installaz. maniglione passamano e targhetta	n	1	160,00	160,00
3	forfait	Installazione ascensore compresi interventi edili	n	1	45.000,00	45.000,00
SOMMA						45.310,00
extra	SPESE TECNICHE, UTILI IMPRESA, IMPREVISTI			24%		10.874,40
TOTALE						56.184,40

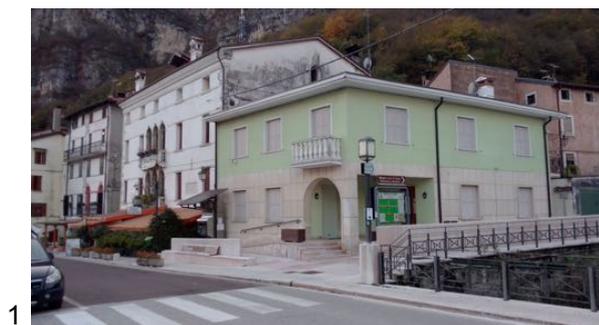
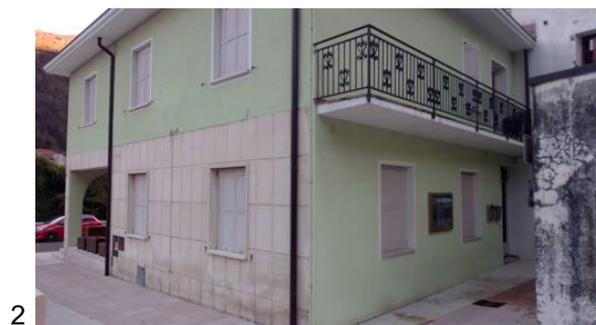
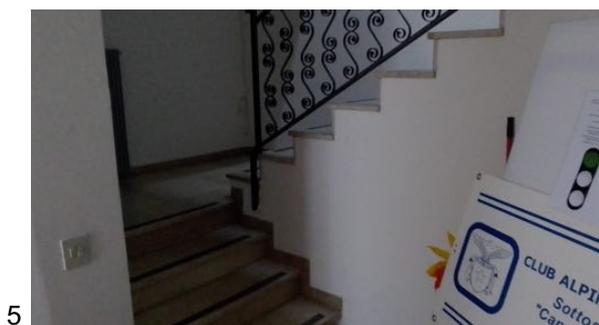
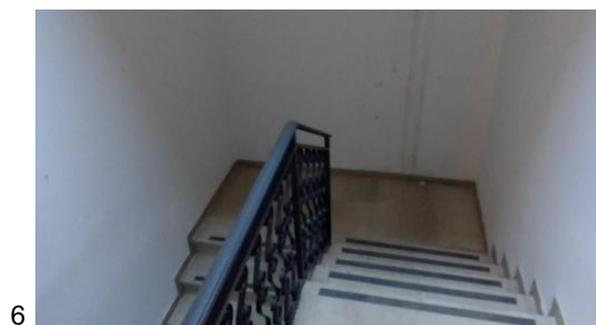
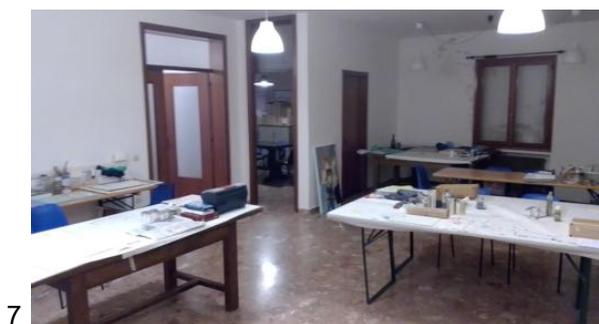
RIFERIMENTI FOTOGRAFICI

ambito	note	Intervento richiesto
PARCHEGGIO RISERVATO	Assente	Realizzazione stallo parch. riservato disabili (v. scheda E10)
ACCESSO EDIFICIO	Locali al primo piano privi di ascensore; vano scala privo di spazio per ascensore	Installazione piattaforma elevatrice all'esterno, con possibile sbarco nel terrazzo dell'edificio
SERVIZIO IGIENICO	Bagno grande ma non attrezzato per disabili	Installazione maniglione e rialzo wc
COLLEGAMENTI VERTICALI	Assente ascensore	V. intervento "accesso edificio"
FRUIBILITA' INTERNA	A norma	-
CORTILE/AREE ESTERNE	-	-
NOTE GENERALI	-	-

N	Cod.	DESCRIZIONE (dove / tipo d'intervento)	u.m.	Quantità	Costo unit.	tot. Euro
1	E16	Ingresso e terrazzo esterni / installaz. piattaforma elevatrice	n	1	14.000,00	14.000,00
2	forfait	Opere di adeguamento per installaz. piattaforma elev.	n	1	8.000,00	8.000,00
3	E2+ E10+ E12b	Bagno/ Installazione rialzo wc, maniglione passamano, targhetta	n	1	280,00	280,00
SOMMA						22.280,00
extra	SPESE TECNICHE, UTILI IMPRESA, IMPREVISTI			24%		5.347,20
TOTALE						27.627,20

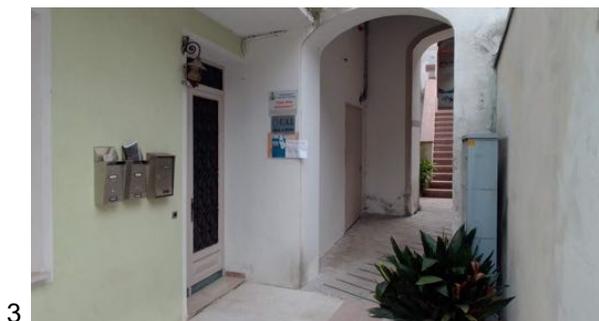
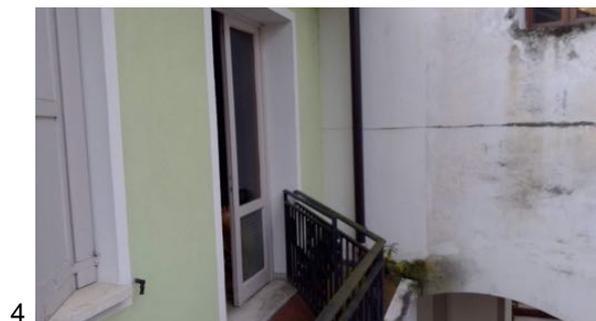
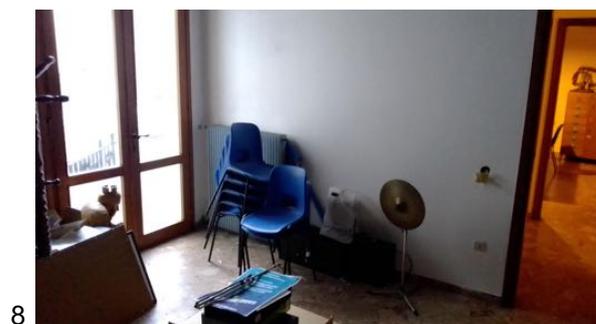
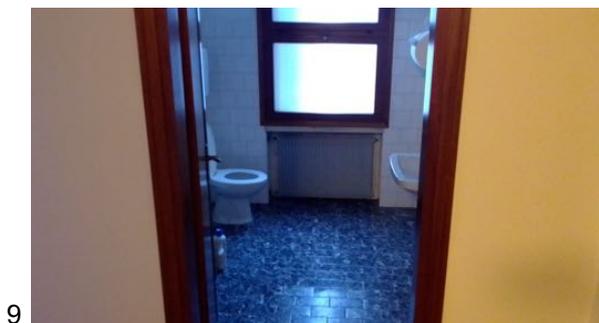
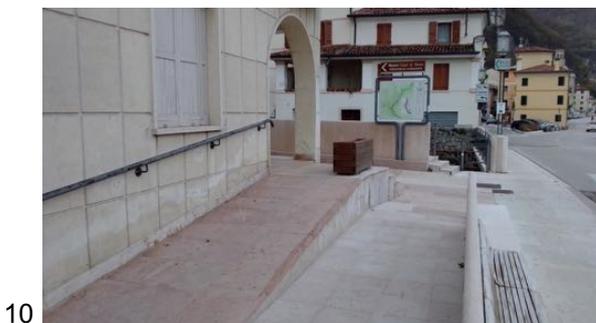
NOME E FUNZIONE	CASA DELLE ASSOCIAZIONI	E11
INDIRIZZO	Riviera Garibaldi, 24 - Valstagna

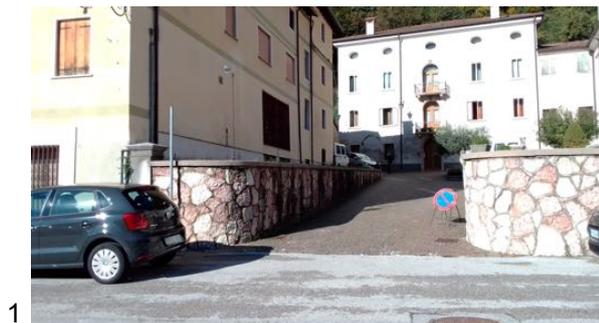
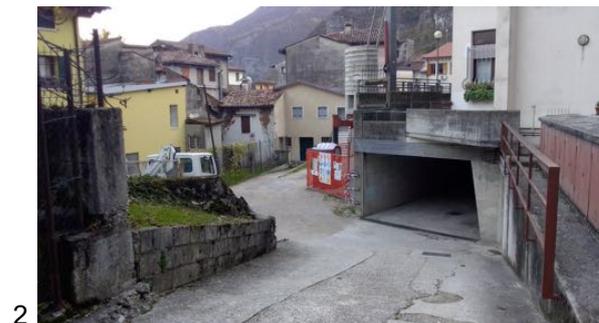
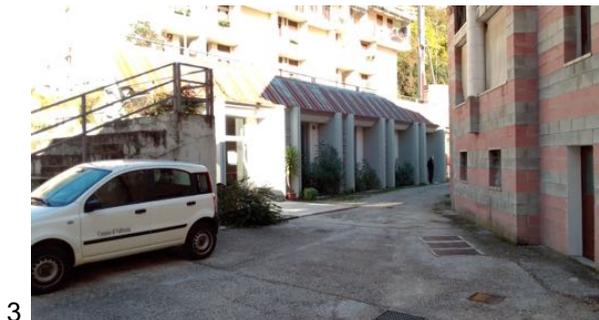
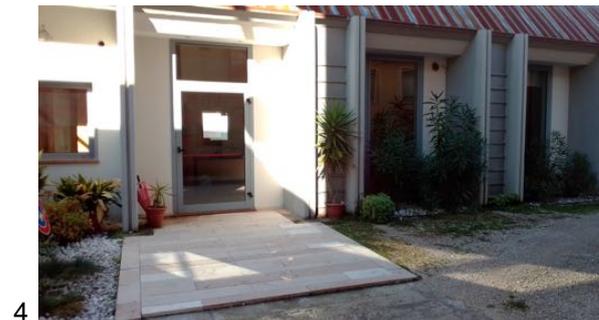
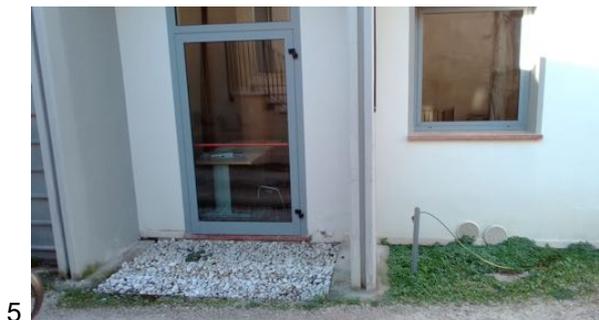
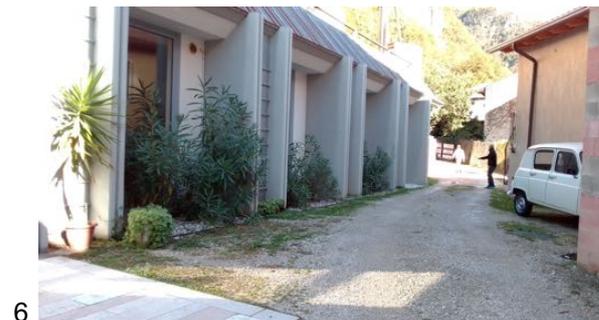
RIFERIMENTI FOTOGRAFICI

NOME E FUNZIONE	SALA RIUNIONI "BROTTO"	E12
INDIRIZZO	Retro Municipio di Valstagna

ambito	note	Intervento richiesto
PARCHEGGIO RISERVATO	Presente ma non raccordato all'ingresso	Pavimentazione percorso esterno
ACCESSO EDIFICIO	Presenza piccolo gradino h3 cm	Livellamento gradino
SERVIZIO IGIENICO	Bagno non attrezzato per disabili	Dem. antibagno. Installazione passamano, rialzo wc, targhetta
COLLEGAMENTI VERTICALI	-	-
FRUIBILITA' INTERNA	A norma	-
CORTILE/AREE ESTERNE	Scarsamente accessibili a causa della pavimentazione sconnessa, e del percorso con dislivelli e non segnalato	Realizzazione percorso d'accesso dal Municipio, con segnalazione, pavimentazione percorso, installaz. scivolo raccordo (v. scheda E08)
NOTE GENERALI	Gli interventi di accessibilità sono correlati a quelli del Municipio (v. scheda E08) in quanto si prevede che l'accesso avvenga passando dall'atrio del municipio

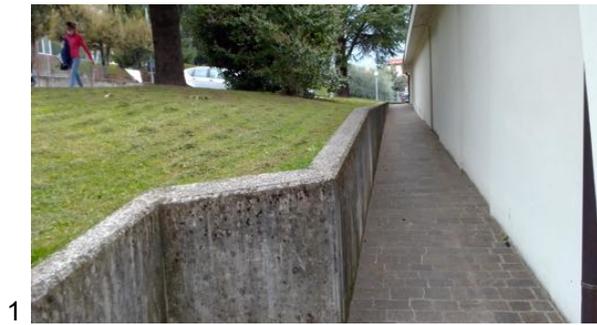
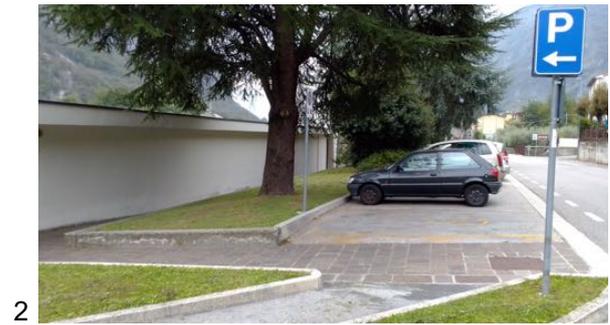
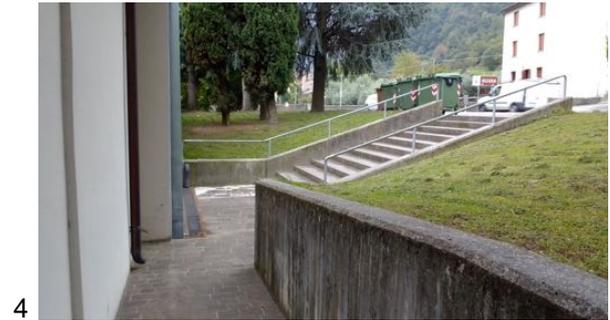
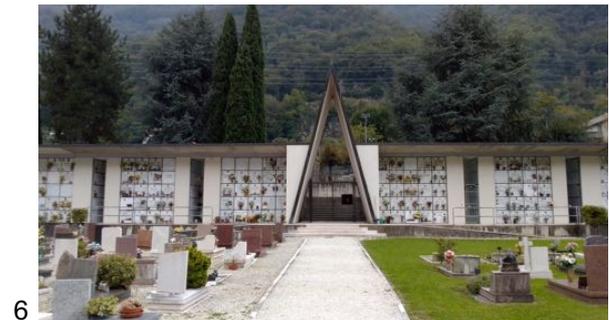
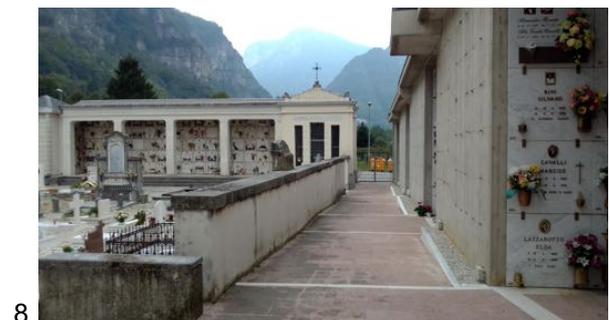
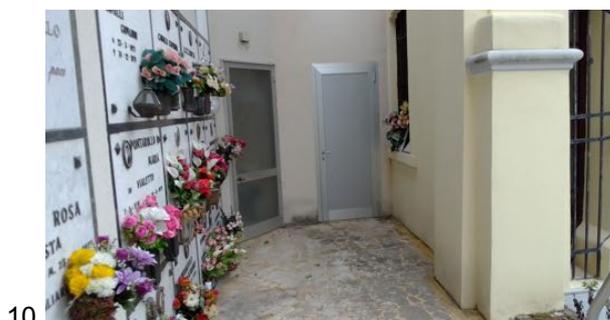
RIFERIMENTI FOTOGRAFICI

ambito	note	Intervento richiesto
PARCHEGGIO RISERVATO	Presenti a norma	-
ACCESSO EDIFICIO	Accesso laterale a norma Accesso principale con rampa priva di corrimano	Installazione corrimano per esterni
SERVIZIO IGIENICO	Assente	Realizzazione servizio igienico (v. Allegato A alla Dgr Veneto 433/2014)
COLLEGAMENTI VERTICALI	-	-
FRUIBILITA' INTERNA	Pavimentazione vialetti in ghiaia	Pavimentazione del vialetto centrale
CORTILE/AREE ESTERNE	-	-
NOTE GENERALI	-	-

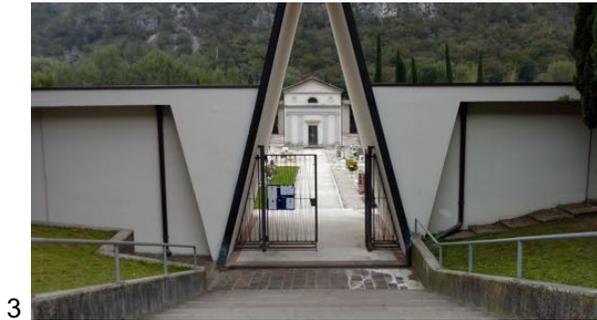
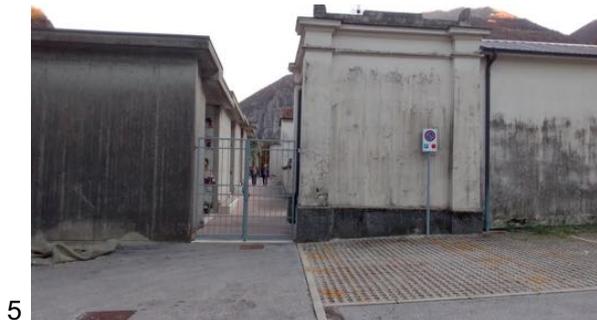
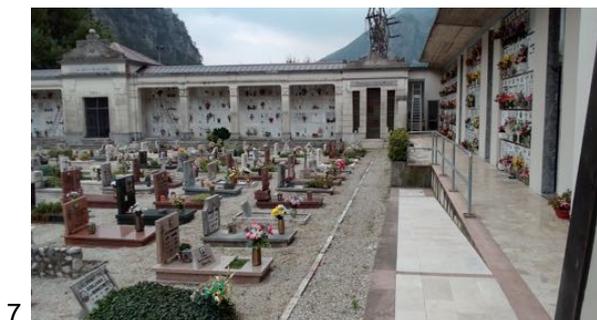
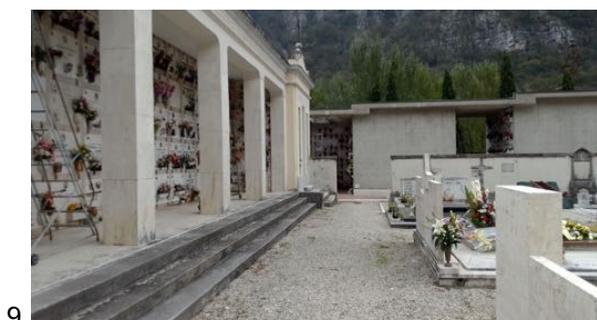
NOME E FUNZIONE	CIMITERO DI OLIERO	E14
INDIRIZZO	Via Oliero di Sotto - Valstagna

ambito	note	Intervento richiesto
PARCHEGGIO RISERVATO	Assente	Realizzazione stallo parcheggio riservato disabili
ACCESSO EDIFICIO	A norma	-
SERVIZIO IGIENICO	Assente	Realizzazione servizio igienico (v. Allegato A alla Dgr Veneto 433/2014)
COLLEGAMENTI VERTICALI	-	-
FRUIBILITA' INTERNA	Vialetti con ghiaia	Pavimentazione vialetto centrale
CORTILE/AREE ESTERNE	-	-
NOTE GENERALI	-	-

N	Cod.	DESCRIZIONE (dove / tipo d'intervento)	u.m.	Quantità	Costo unit.	tot. Euro
1	C12	Parcheggio esterno/ realizzaz. stallo riservato disabili	n	1	150,00	150,00
2	B1	Vialetto centrale/ pavimentazione	mq	50	85,00	4.250,00
3	forfait	Realizzaz. servizio igienico	n	1	6.000,00	6.000,00
SOMMA						10.400,00
extra	SPESE TECNICHE, UTILI IMPRESA, IMPREVISTI			24%		2.496,00
TOTALE						12.896,00

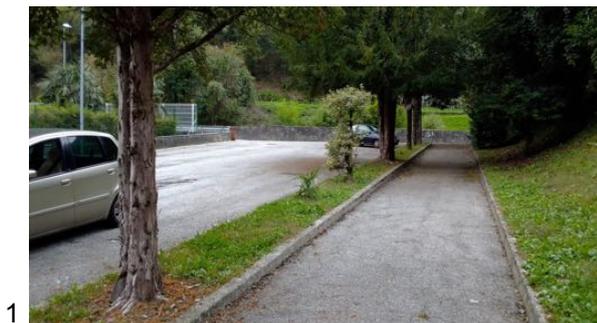
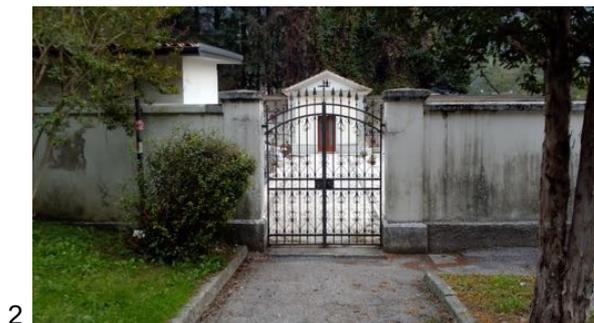
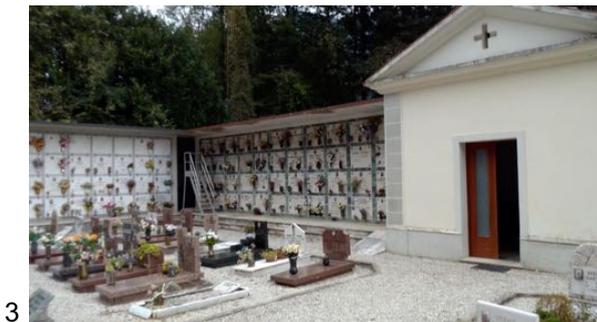
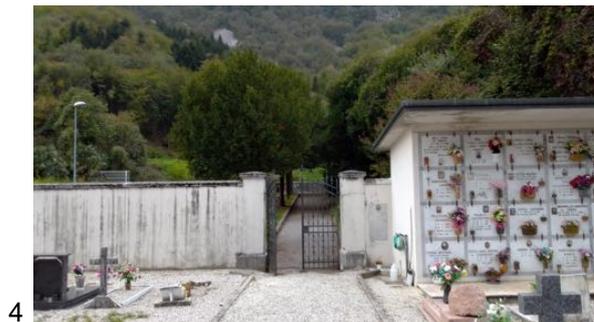
RIFERIMENTI FOTOGRAFICI

NOME E FUNZIONE	CIMITERO DI COLLICELLO	E14b
INDIRIZZO	Via Barbamarco - Valstagna

ambito	note	Intervento richiesto
PARCHEGGIO RISERVATO	Assente	Realizzazione stallo parcheggio riservato disabili
ACCESSO EDIFICIO	Strada in salita con dislivello h ca.2,0 m e presenza n.3 scalini all'ingresso	Realizzazione rampa lungh. ca. 25 m (dal parcheggio) con allargamento pianerottolo ingresso
SERVIZIO IGIENICO	Assente	Realizzazione servizio igienico (v. Allegato A alla Dgr Veneto 433/2014)
COLLEGAMENTI VERTICALI	-	-
FRUIBILITA' INTERNA	Vialetti con ghiaia	Pavimentazione vialetto centrale
CORTILE/AREE ESTERNE	-	-
NOTE GENERALI	-

N	Cod.	DESCRIZIONE (dove / tipo d'intervento)	u.m.	Quantità	Costo unit.	tot. Euro
1	C12	Parcheggio esterno/ realizzaz. stallo riservato disabili	n	1	150,00	150,00
2	B1	Vialetto centrale/ pavimentazione	mq	20	85,00	1.700,00
3	forfait	Realizzaz. rampa	n	1	15.000,00	15.000,00
SOMMA						16.850,00
extra	SPESE TECNICHE, UTILI IMPRESA, IMPREVISTI			24%		4.044,00
TOTALE						20.894,00

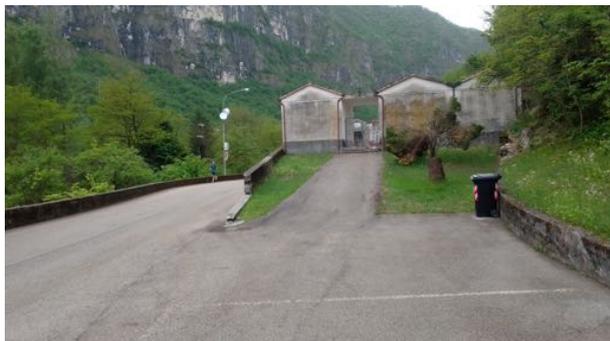
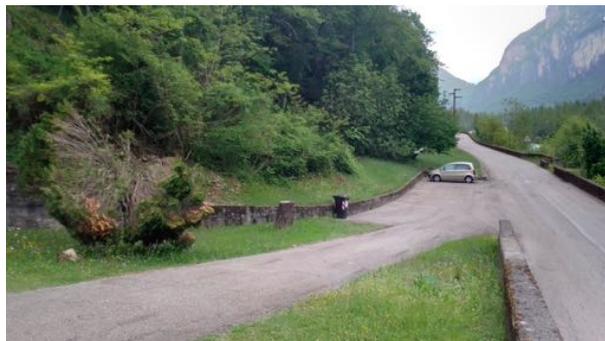
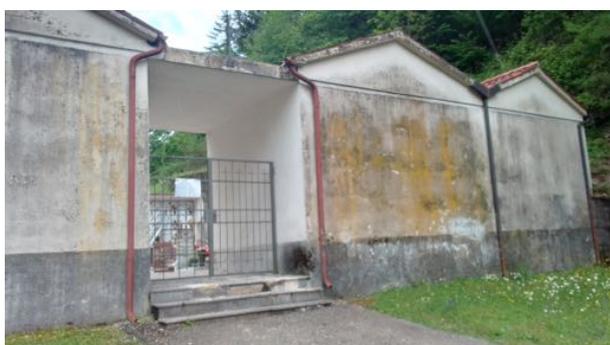
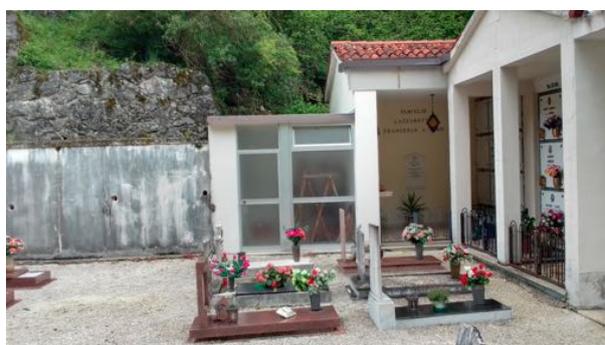
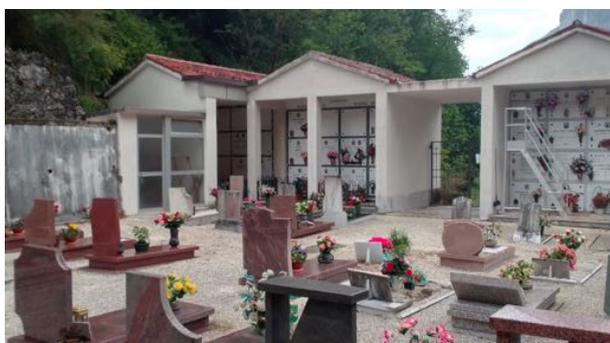
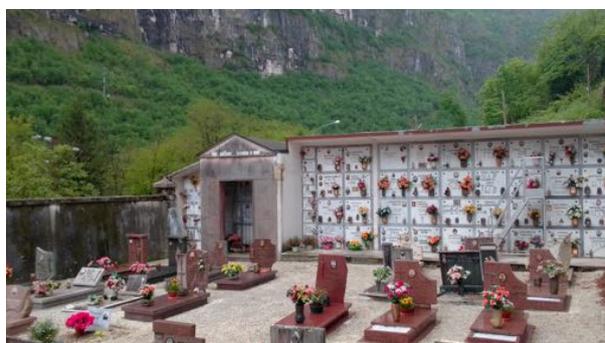
RIFERIMENTI FOTOGRAFICI

NOME E FUNZIONE	SEDE MUNICIPALE "PALAZZO GUARNIERI"	E15
INDIRIZZO	Piazza IV Novembre, 1 - Carpanè

ambito	note	Intervento richiesto
PARCHEGGIO RISERVATO	Presente a norma	
ACCESSO EDIFICIO	Con scala esterna	Realizzazione ascensore esterno sul fronte retro dell'edificio
SERVIZIO IGIENICO	Bagno grande ma non attrezzato per disabili	Installazione maniglione, rialzo wc. taghetta
COLLEGAMENTI VERTICALI	Assente l'ascensore	V. intervento "accesso edificio"
FRUIBILITA' INTERNA	A norma	-
CORTILE/AREE ESTERNE	-	-
NOTE GENERALI	Uffici vigili urbani al piano terra NON accessibile a causa di 2 gradini; è prevista la ricollocazione degli uffici. E' previsto nel 2021, l'intervento di accessibilità dell'edificio.
