COMUNE di VALBRENTA - VI

Piano per l'Eliminazione delle **Barriere Architettoniche**

2 - EDIFICI

Gennaio 2021

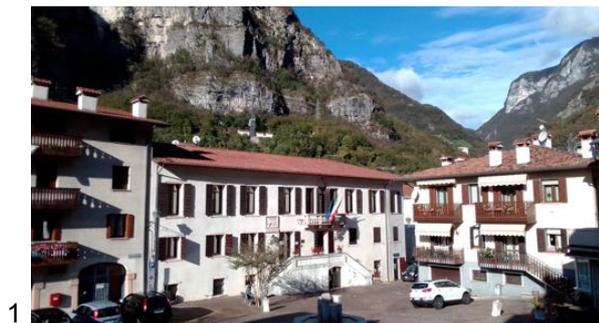
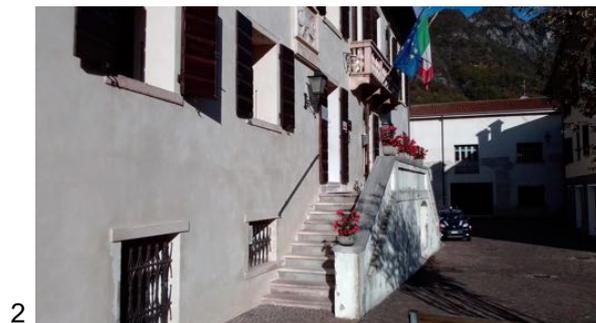
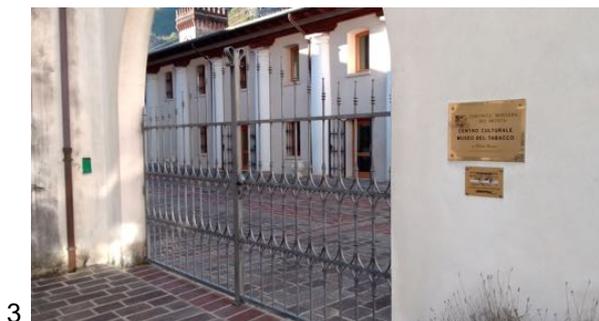
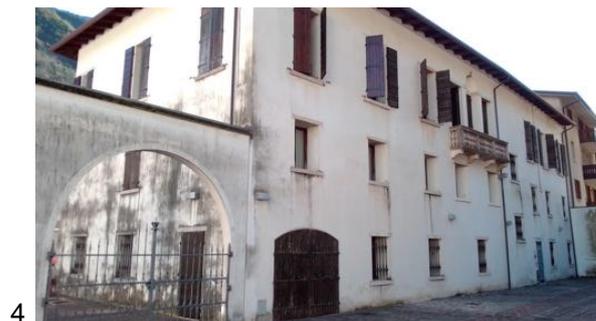
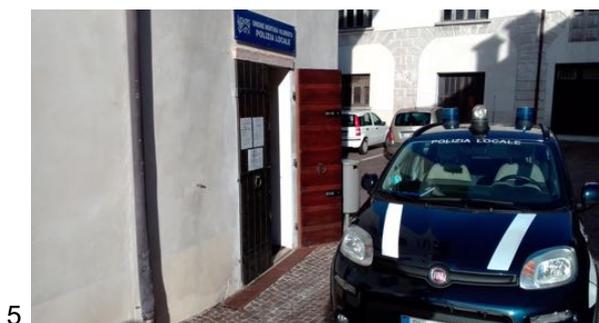
RIFERIMENTI FOTOGRAFICI

NOME E FUNZIONE	SCUOLA MATERNA "S. NAZARIO"	E16
INDIRIZZO	Via Stazio, 2 - Carpanè

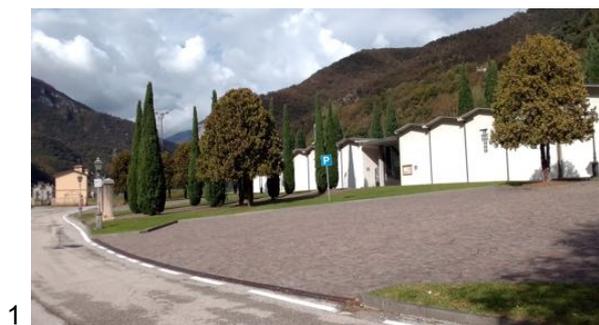
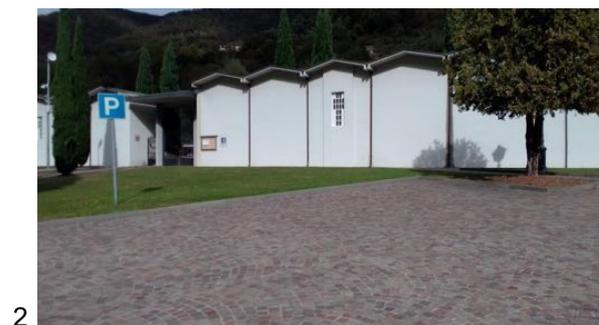
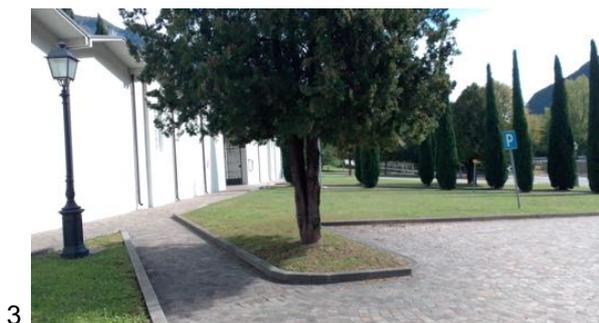
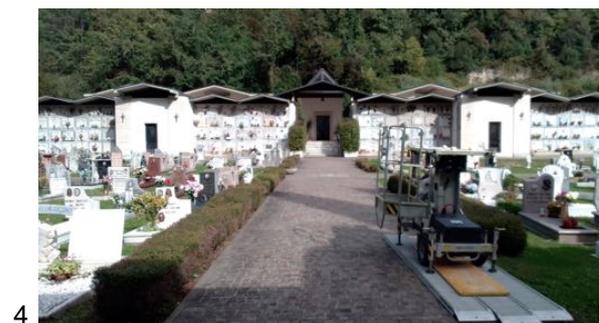
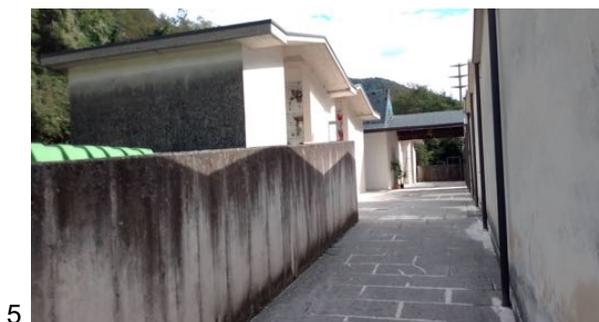
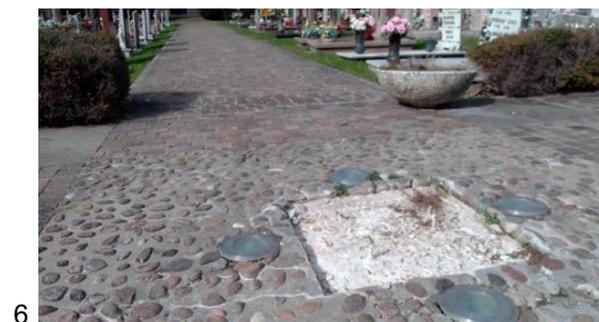
RIFERIMENTI FOTOGRAFICI

NOME E FUNZIONE	CIMITERO DI S. MARINO	E19
INDIRIZZO	Via Col Moschin, S. Marino

<i>ambito</i>	<i>note</i>	<i>Intervento richiesto</i>
PARCHEGGIO RISERVATO	Assente	Realizzaz. stallo parch. riservato disabili
ACCESSO EDIFICIO	A norma	-
SERVIZIO IGIENICO	Assente	Realizzazione servizio igienico (v. Allegato A alla Dgr Veneto 433/2014)
COLLEGAMENTI VERTICALI	-	-
FRUIBILITA' INTERNA	A norma	
CORTILE/AREE ESTERNE	-	-
NOTE GENERALI	-

<i>N</i>	<i>Cod.</i>	<i>DESCRIZIONE (dove / tipo d'intervento)</i>	<i>u.m.</i>	<i>Quantità</i>	<i>Costo unit.</i>	<i>tot. Euro</i>
1	C12	Parcheggio esterno/ realoizzaz. Stallo riservato ai disabili	n	1	150,00	150,00
2	forfait	Realizzazione servizio igienico	n	1	6.000,00	6.000,00
SOMMA						6.150,00
extra	SPESE TECNICHE, UTILI IMPRESA, IMPREVISTI			24%		1.476,00
TOTALE						7.626,00

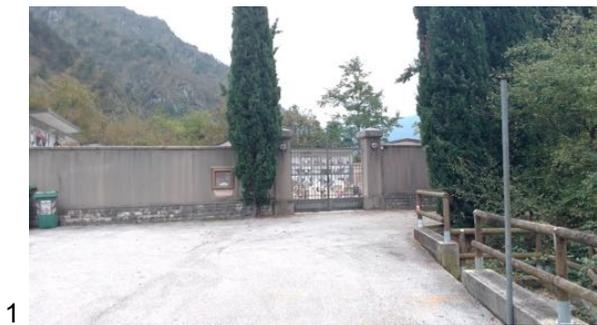
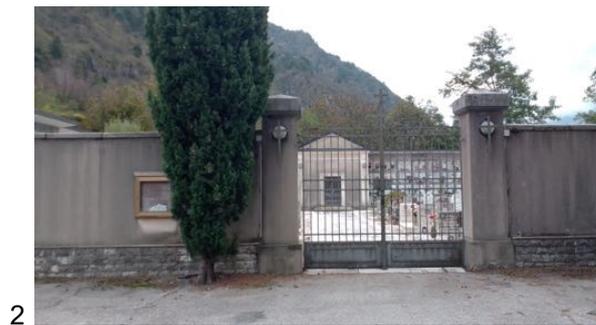
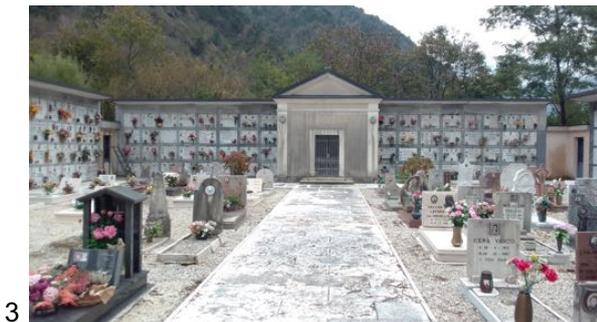
RIFERIMENTI FOTOGRAFICI

NOME E FUNZIONE	SEDE MUNICIPALE CAMPOLONGO S.B.	E20
INDIRIZZO	Piazza Roma, 3 – Campolongo sul Brenta

<i>ambito</i>	<i>note</i>	<i>Intervento richiesto</i>
PARCHEGGIO RISERVATO	Assente in via Bonati	Realizzaz. stallo parch. riservato per disabili
ACCESSO EDIFICIO	A Norma con porta automatica	-
SERVIZIO IGIENICO	Presente bagno ma non attrezzato per disabili	Ricollocaz. Lavabo, installazione maniglione passamano, rialzo wc, targhetta
COLLEGAMENTI VERTICALI	Piano primo non accessibile per assenza ascensore	Impossibilità di installare ascensore per vincoli strutturali-dimensionali dell'edificio
FRUIBILITÀ INTERNA	A norma al piano terra	-
CORTILE/AREE ESTERNE	-	-
NOTE GENERALI	In considerazione dei vincoli dimensionali e strutturali dell'edificio e dell'utilizzo funzionale del piano primo, non viene quantificato il costo di installazione di ascensore, pertanto il piano primo non è accessibile e non può essere usato per uffici al pubblico
