COMUNE DI PIEVE DEL GRAPPA

PIANO DELLE ACQUE COMUNALE

INTERVENTI DI MANUTENZIONE STRAORDINARIA

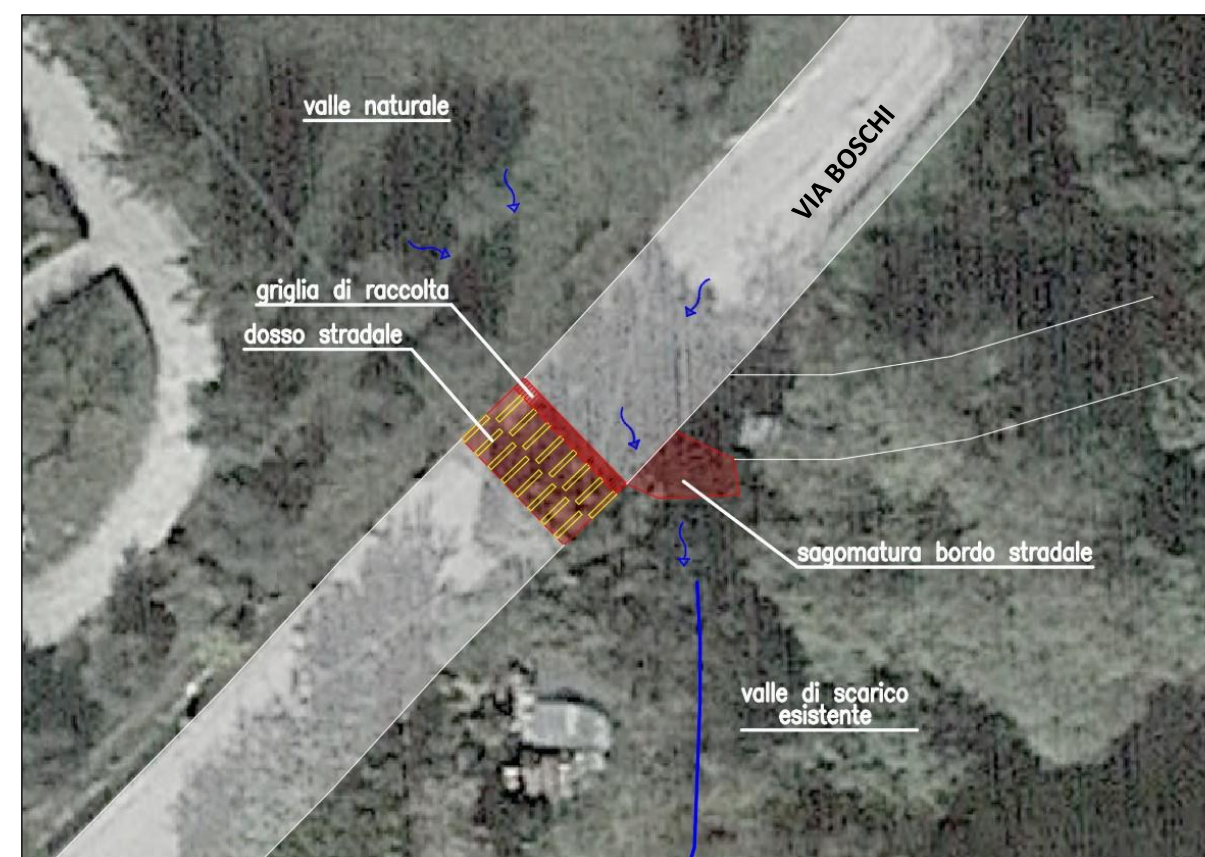
SCHEMA INTERVENTO

INTERVENTO: Sagomatura stradale in via Boschi, Fietta

Sagomatura della sede stradale e deviazione acque di scorrimento in valle

La criticità riscontrata in via Boschi, dovuta all'attraversamento di una valle, si presenta come il trasporto e accumulo di materiale di dilavamento dal bacino prativo e boschivo sotteso. La presenza di caditoie in strada (con recapito nelle naturali valli sottostanti) risulta insufficiente, e la conformazione stradale attuale non favorisce il libero deflusso delle acque a scorrimento superficiale (criticità CP_02).

A valle di via Boschi sono presenti due distinte valli. Si propone la realizzazione di un dosso stradale trasversale in via Boschi sul lato ovest, al fine di intercettare le acque in arrivo da nord e da est e non captate dalle caditoie esistenti, e deviarle alle valli sottostanti (P_02.IP.1). Questo semplice intervento permette la messa in sicurezza della sede stradale.

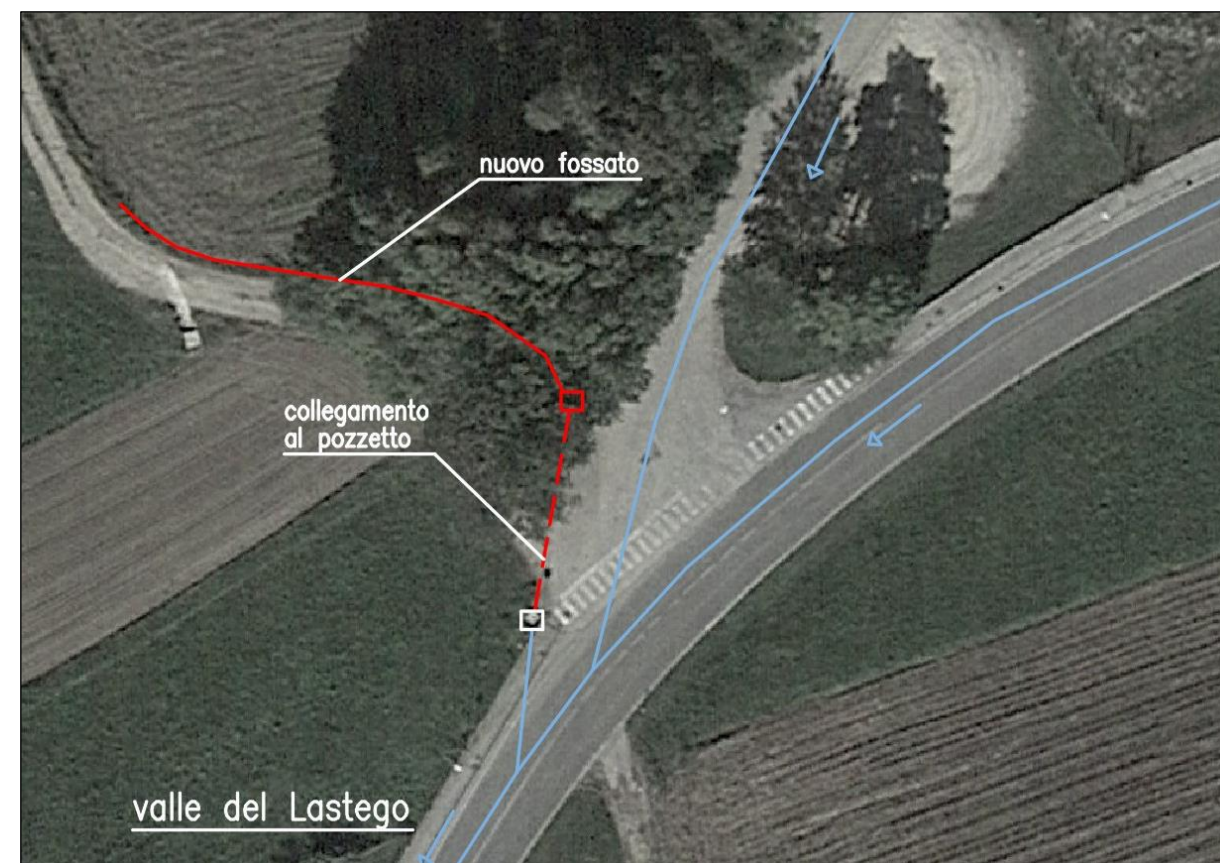
SCHEMA INTERVENTO

INTERVENTO: **Messa in sicurezza di via Sant'Antonio, SP26**

Intercettazione acque e deviazione in via Sant'Antonio.

Lungo via Sant'Antonio, a ovest, la realizzazione di una strada bianca in prossimità di una naturale valle causa lo scorrimento superficiale e il trasporto di materiale solido che viene poi riversato in sede della SP26 arrecando pericolo alla mobilità (criticità CP_04).

Al fine di ridurre la quantità di materiale riversato in strada si propone la realizzazione di un fosso lungo la strada bianca con funzione di gronda per la captazione delle acque del bacino sotteso (P_04.IL.1). Il fosso, di larghezza 1.50 m e altezza 1.00 m, convoglia le acque al pozzetto esistente (P_04.IL.2), e vengono poi smaltite nella valle del Lastego.
